INFORME FINAL DE INVESTIGACIÓN INCIDENTE DE AVIACIÓN N° 1970-21

El incidente de aviación que afectó a la aeronave marca Air Tractor, modelo AT-802A, en el sector de la comuna de Coelemu, Provincia de Itata, Región de Ñuble, el día 22 de diciembre de 2021.

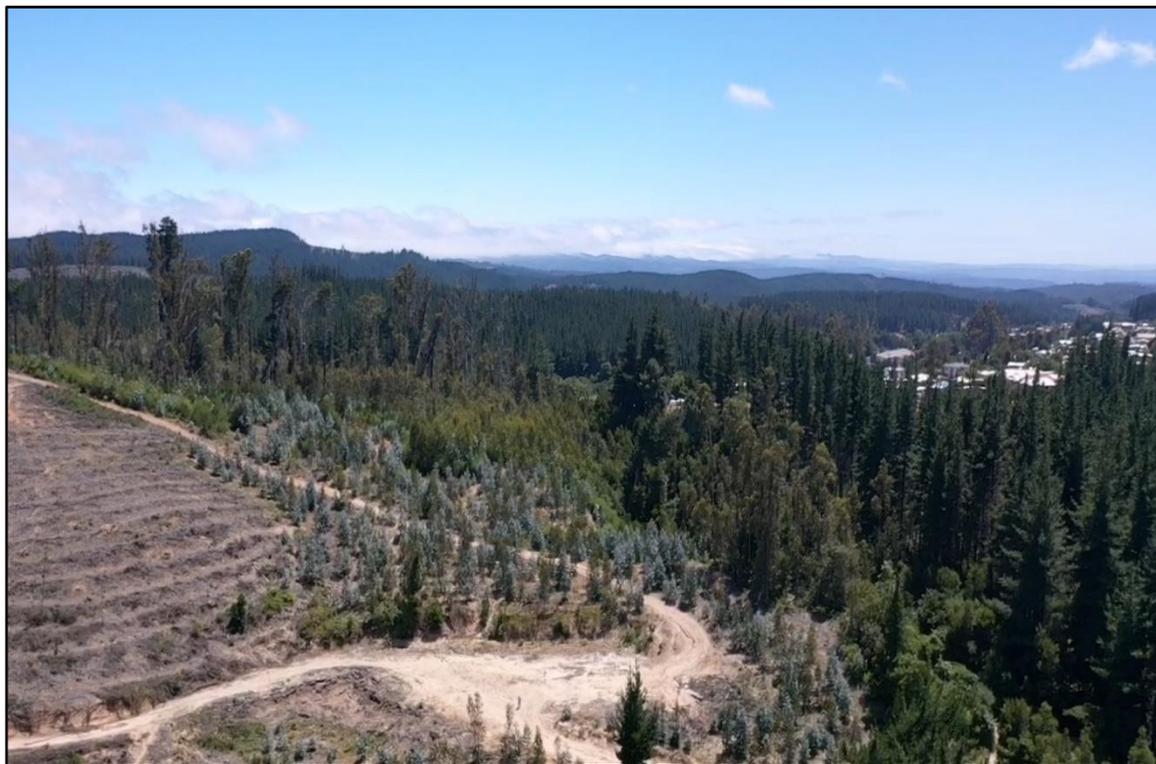
Se realizó un recorrido, no siendo posible ubicar el lugar exacto del impacto del ala izquierda contra el árbol (Fotografía 1).

Fotografía 1: Sector forestal donde ocurrió el suceso

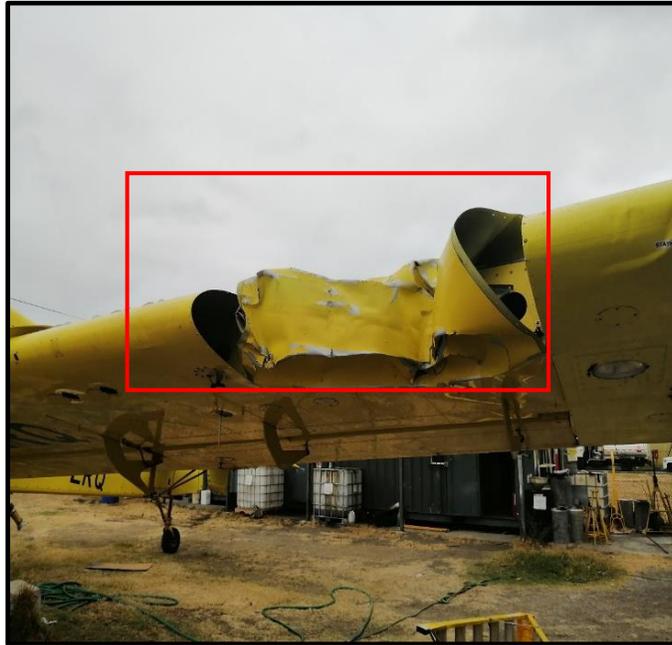
Ala Izquierda: Recubrimiento del borde de ataque hacia la punta, deformado y remaches cortados. (Fotografías 2 y 3).

Fotografías 2: Daños estructurales en recubrimiento del borde de ataque del ala izquierda.

Los daños encontrados en el ala izquierda de la aeronave son evidencias que concuerdan con un impacto con árbol y son coherentes con la dinámica del suceso.

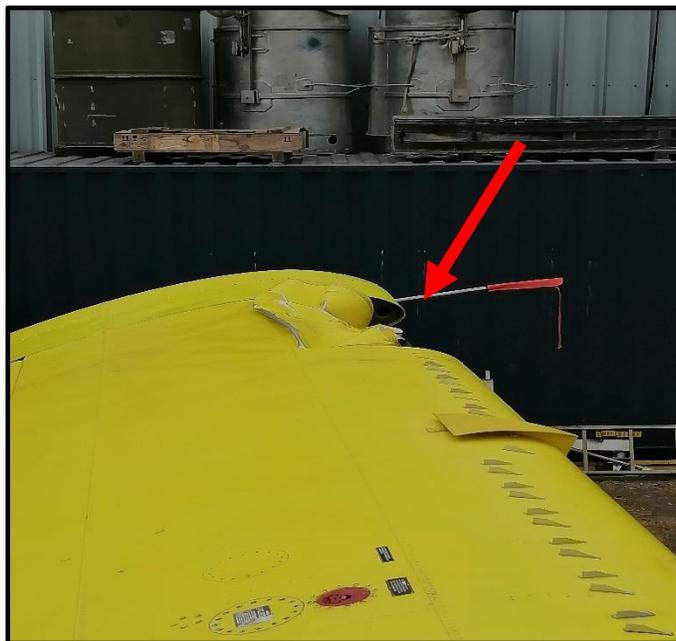
Fotografías 3: Daños estructurales en el recubrimiento del borde de ataque del ala izquierda.

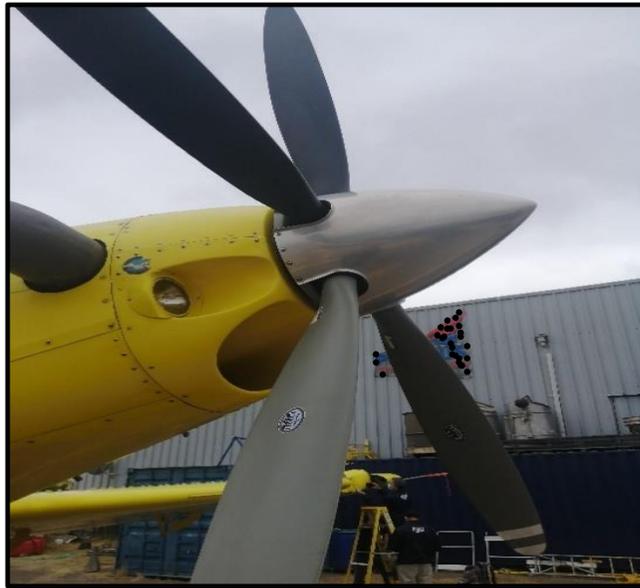
La hélice se encontró embanderada y las palas estaban sin daños. Al girarla manualmente, esta giraba sin observaciones (Fotografía 4).

Fotografía 4: Hélice, embanderada y sin daños.
