# INFORME FINAL DE INVESTIGACIÓN

## N°1878WS

Accidente de aviación que afectó a una aeronave marca Cessna Aircraft, modelo TU208G, Parque Nacional Río Clarillo, comuna de Pirque, Región Metropolitana, el día 21 de noviembre de 2018.

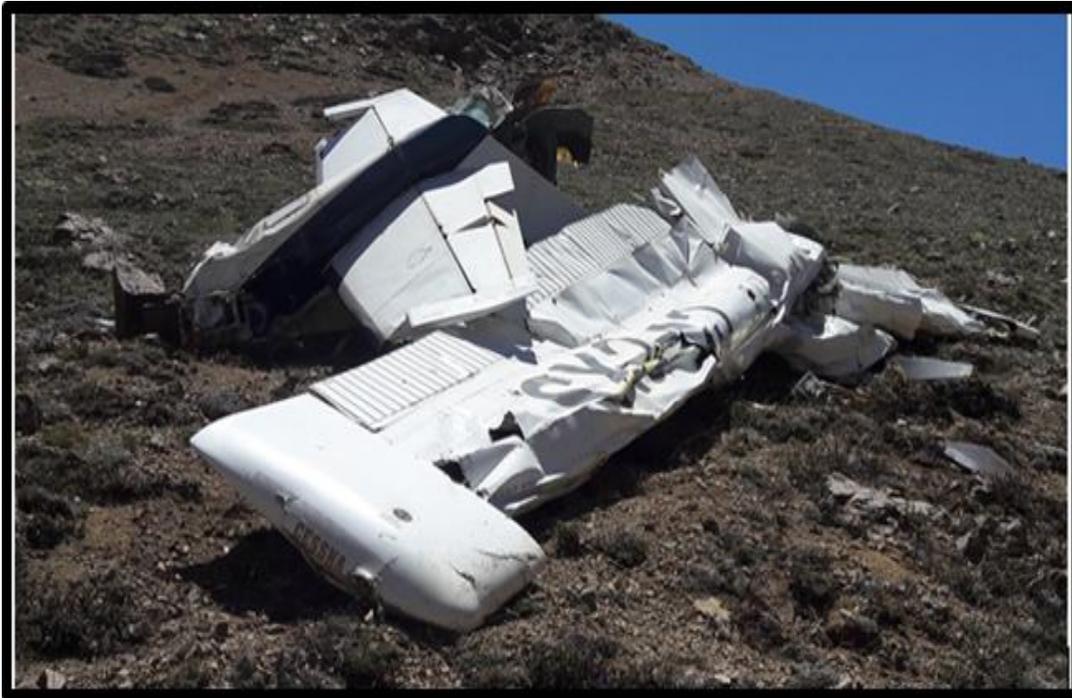
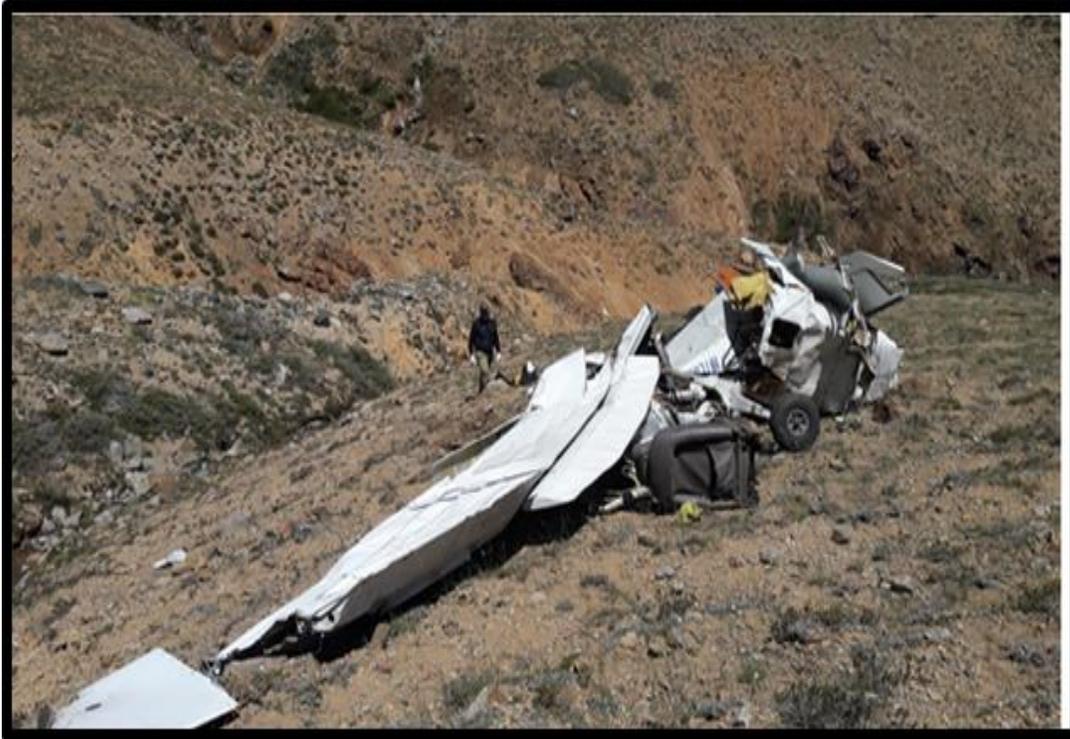
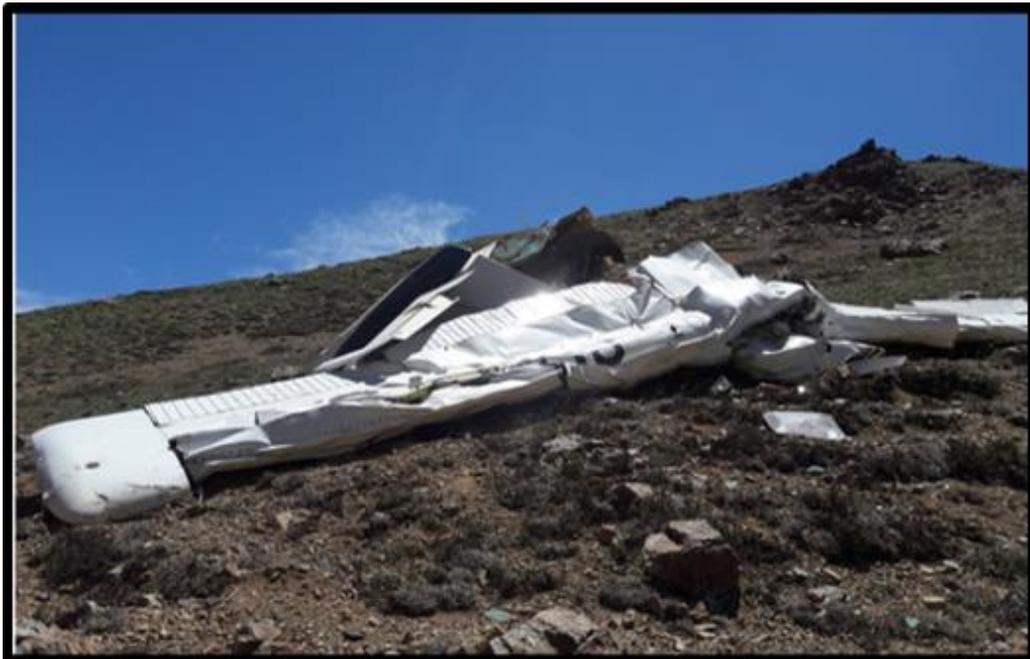
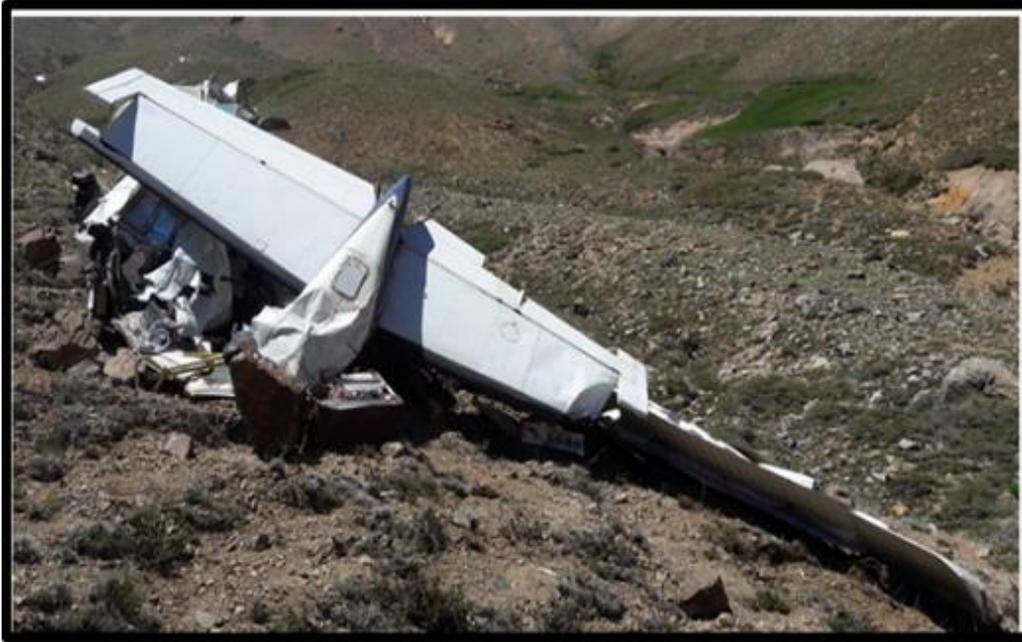
La aeronave resultó destruida debido a diversas fracturas y deformaciones a consecuencia de un impacto de alta energía contra el terreno (ver fotografías N°1, 2, 3 y 4).

**Fotografía N°1.** Vista lateral derecha de la aeronave.

**Fotografía N°2.** Vista lateral izquierda de la aeronave.

**Fotografía N° 3.** Vista frontal de la aeronave.

**Fotografía N°4.** Vista posterior de la aeronave.

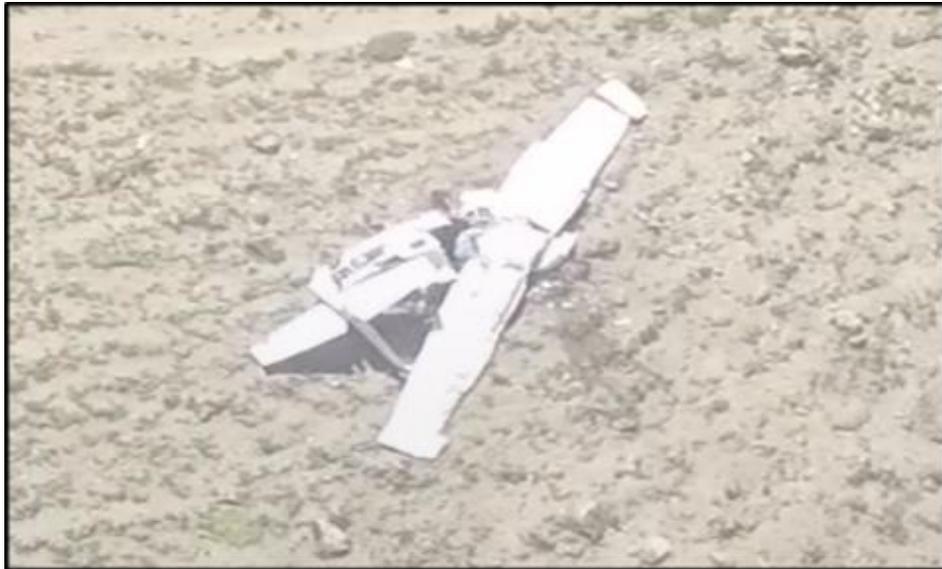
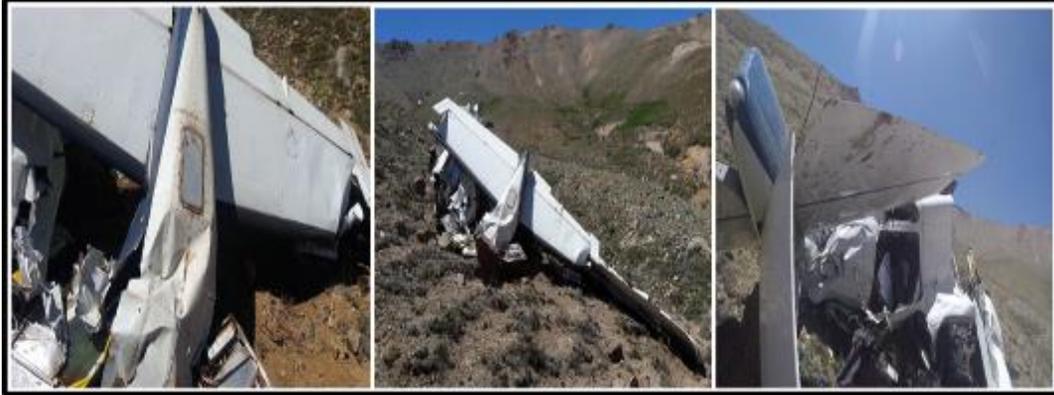
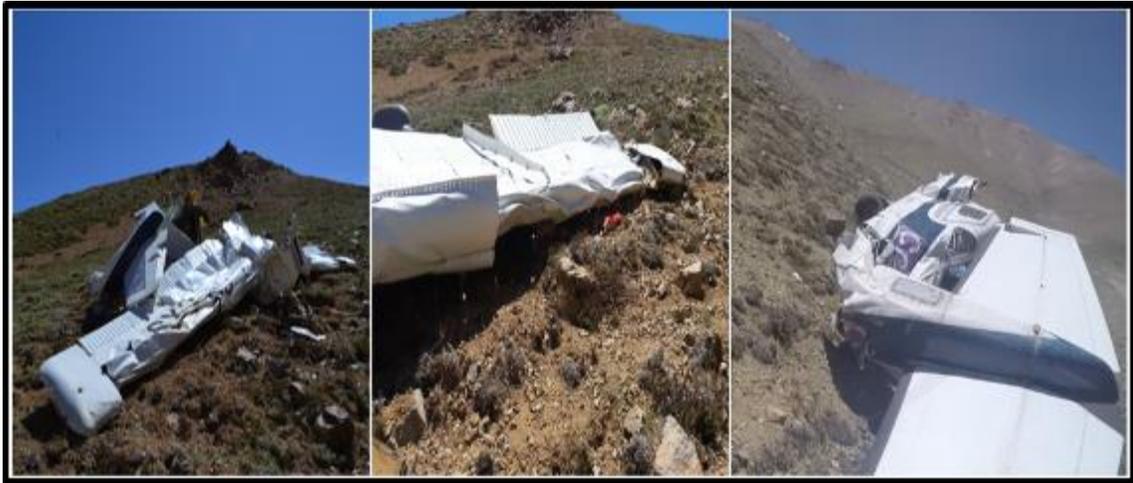
- Se observó un impacto con alto ángulo de nariz abajo y sin dispersión de restos.
- La trayectoria del impacto registrada fue con rumbo aproximado de 170°.
- No se encontraron evidencias de impactos previos contra la superficie.
- Producto del impacto, colapsó el motor y la cabina, lo que además ocasionó la destrucción de panel de instrumentos.
- Las alas y fuselaje presentaban evidencia de torsión angular, concordantes con una deformación típica de impacto en spin.
- La cola se encontró fracturada hacia la derecha y parcialmente desgarrada del resto de la estructura (conforme a las fotografías N°8, 9 y 10).

**Fotografía N°8.** Vista aérea de la aeronave siniestrada.

**Fotografías N°9.** Vista trasera de la aeronave.

**Fotografías N°10.** Vista de las alas, cabina, fuselaje y cono de cola de la aeronave.

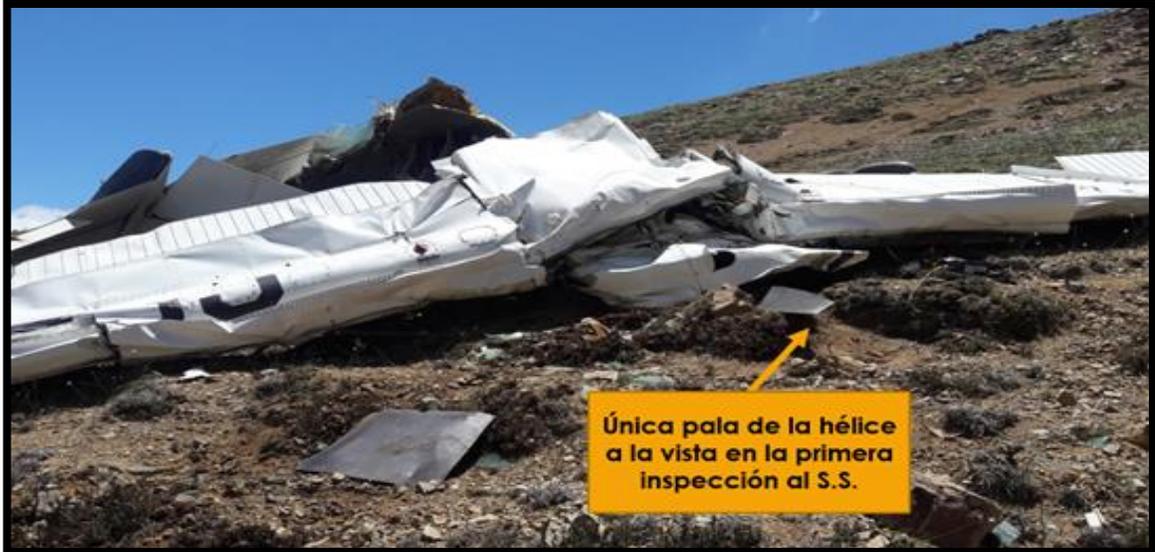
- Se encontró evidencia de impacto de alta energía rotacional en una de las palas de la hélice y el spinner (conforme a la fotografía N°11).
- El cubo de la hélice estaba fracturado.

**Fotografía N°11.** Vista frontal de la aeronave.

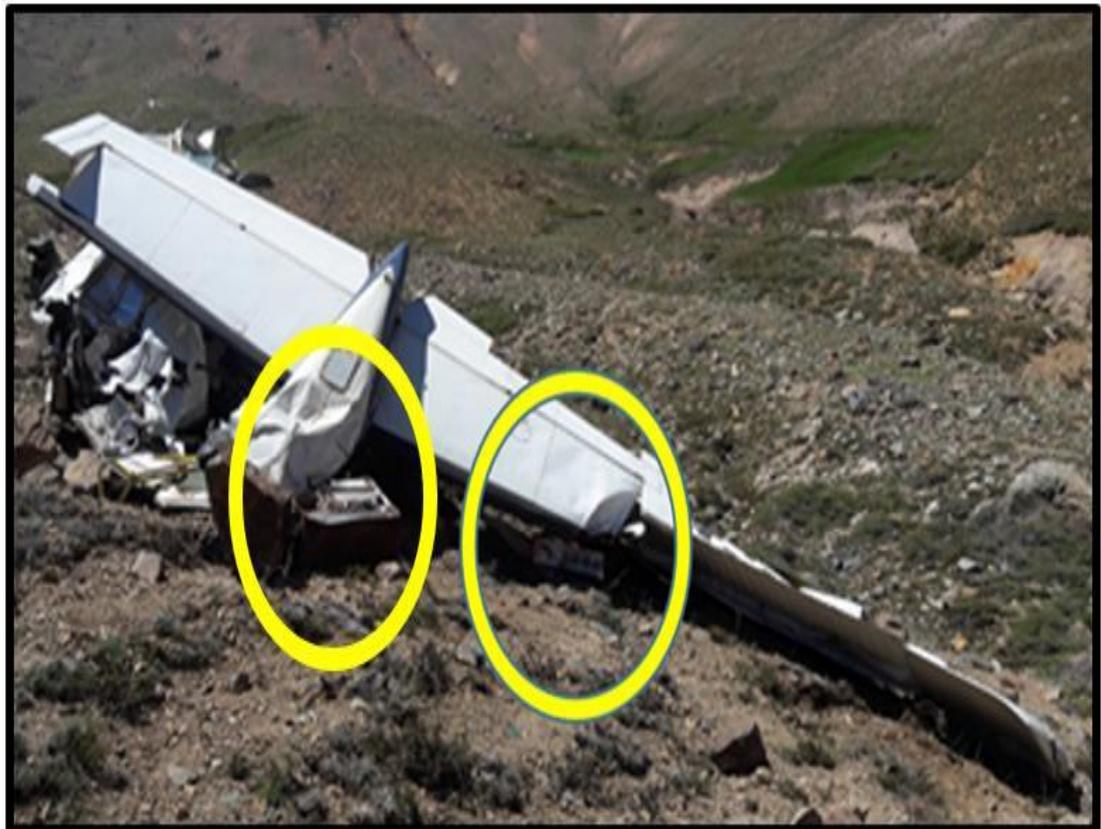
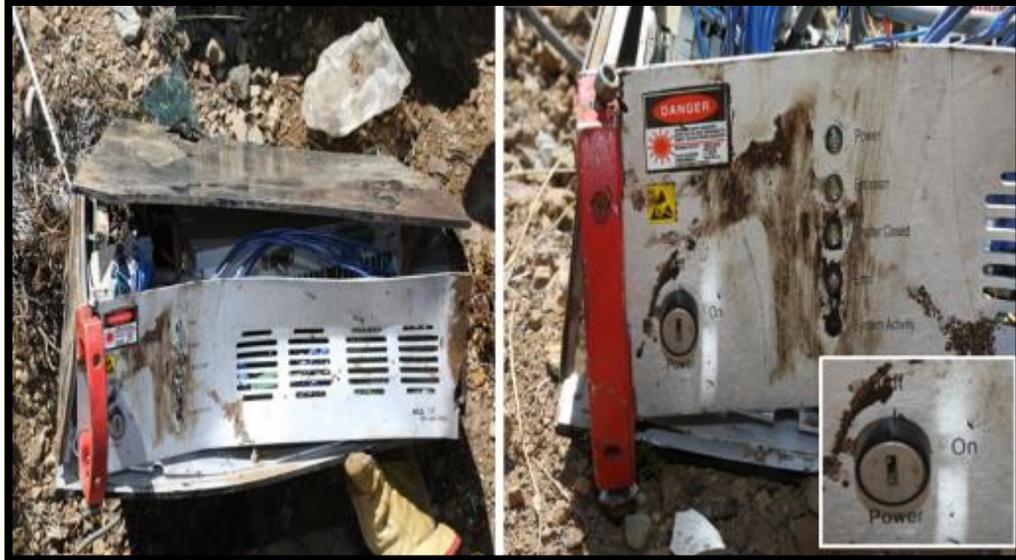
- En el sistema eléctrico no se encontraron inicios de fallas de origen previo (al impacto).
- No se encontró evidencia de humo ni de incendio, tanto de origen previo, como posterior al impacto (fotografías N°12 y 13).

**Fotografía N°12.** Ubicación de equipos de aerofotogrametría aérea.

**Fotografía N°13.** Módulo controlador láser LC60 con su interruptor en la posición OFF.

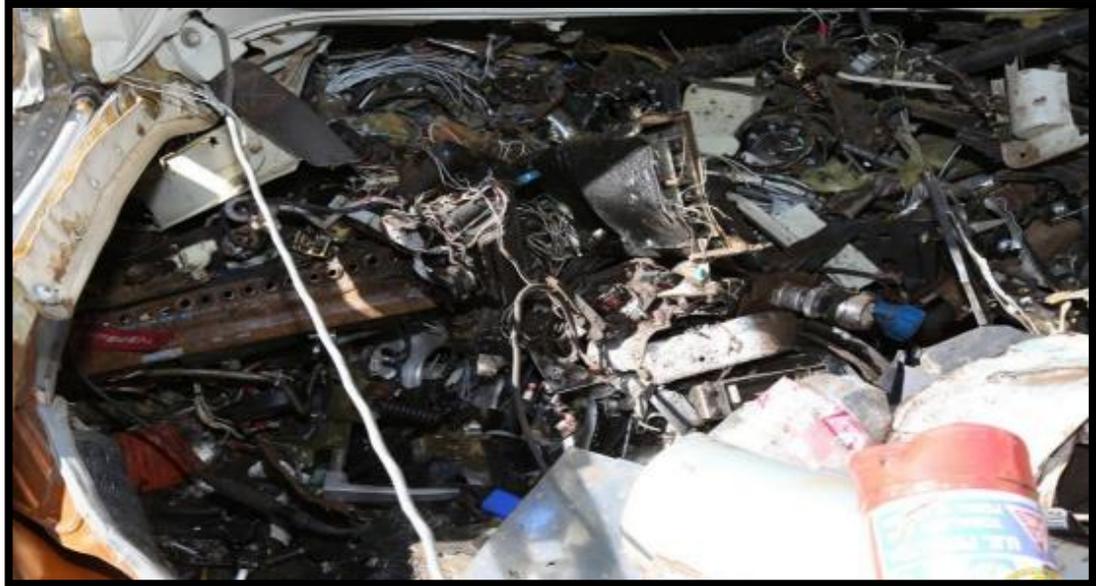
- La aeronave fue encontrada en la ladera Suroeste de una montaña, en las coordenadas LAT 33° 50´ 51" Sur, LONG 70° 27´ 26" Oeste, a una elevación de 8.080 ft (2.462 metros).
- Se apreció un alto ángulo de impacto, cercano a los 90° respecto al horizonte.
- No se observó dispersión de restos, ni desplazamientos de la aeronave sobre el terreno.
- La cabina estaba destruida (conforme a fotografía N°14).

**Fotografía N°14.** Panel de instrumentos y mandos de la aeronave.

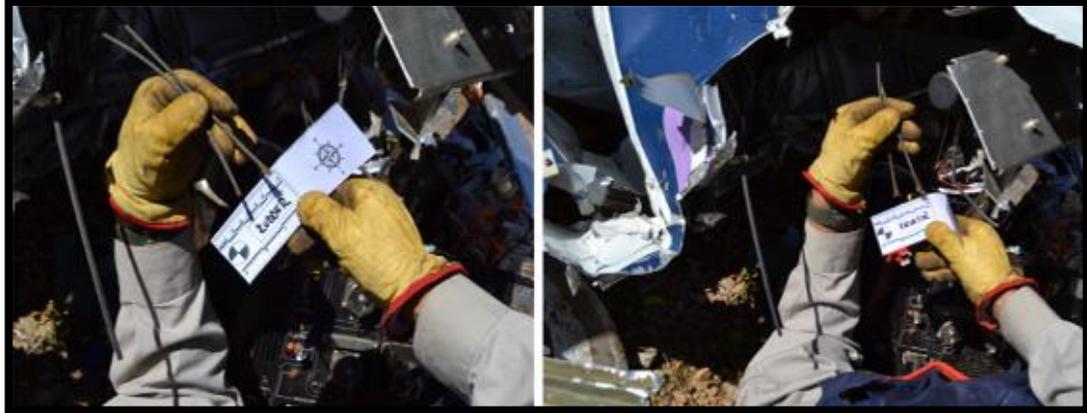
- Ambas alas estaban deformadas desde sus raíces con las puntas hacia adelante, con impactos por compresión en sus bordes de ataque y el techo de la cabina sobre el motor.
- La cabina estaba abierta, unida solamente por el piso, sobre el tren de aterrizaje de nariz.
- El cono de cola estaba fracturado parcialmente y desprendido hacia arriba y hacia adelante.
- El alerón del ala derecha estaba hacia arriba y el izquierdo fuselado, ambos trabados.
- En el conjunto de cono de cola del avión se observó el timón de dirección (rudder) invertido; los elevadores y trim del lado derecho, ambos hacia arriba.
- El asiento del piloto estaba afuera de la aeronave.
- El techo de la cabina y algunos cables de control estaban cortados (debido a las labores de rescate del cuerpo del operador de la cámara láser) (fotografía N°15).

**Fotografías N°15.** Cables del elevador y el timón de dirección, cortados.

El 06.AGO.2019, la división industria del área de ingeniería mecánica de CESMEC, efectuó un peritaje de falla a los cables de mando de las superficies de controles de vuelo de la aeronave, cuyo resultado estableció que las fallas encontradas estaban asociadas a una sollicitación mecánica (fuerza o carga) ajena a su normal funcionamiento, lo cual generó aplastamiento o cizalles y torones en las hebras que lo conforman. Lo más probable es que el

mecanismo de corte sea atribuible al empleo de alguna herramienta de corte. Además, no poseen evidencia de debilitamiento por acción corrosiva.

- 3.27 La inspección realizada a los cables de controles de vuelo del avión constató daños por cortes, los cuales, eran concordantes con los efectuados por herramienta de corte, atribuibles al rescate de la tripulación de la aeronave, por parte del personal de la Fuerza Aérea de Chile.

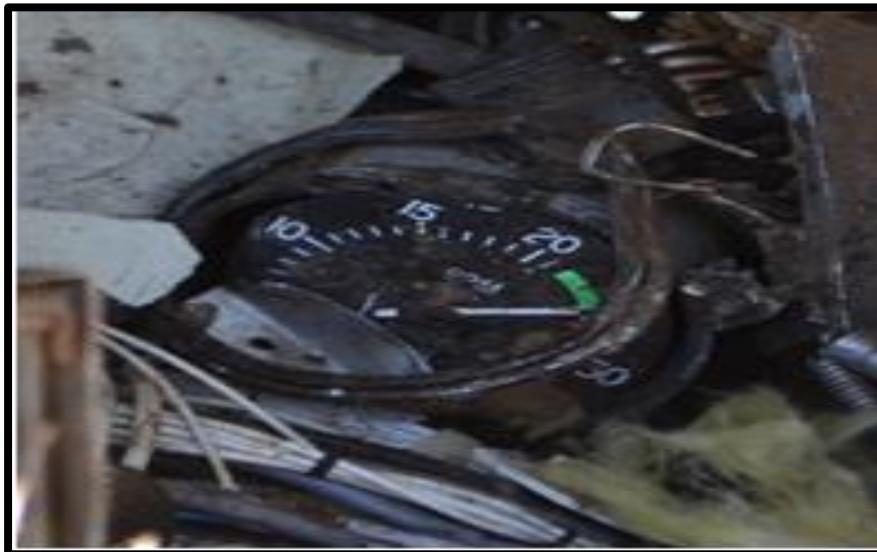
- Los cables de control de vuelo del timón de dirección, y el trim del elevador, tenían continuidad y transmitían movimiento.
- El indicador del tacómetro del motor estaba fijo y fuera de rango, entre verde y amarillo (fotografía N°16).

**Fotografía N°16.** Indicación de tacómetro del motor.

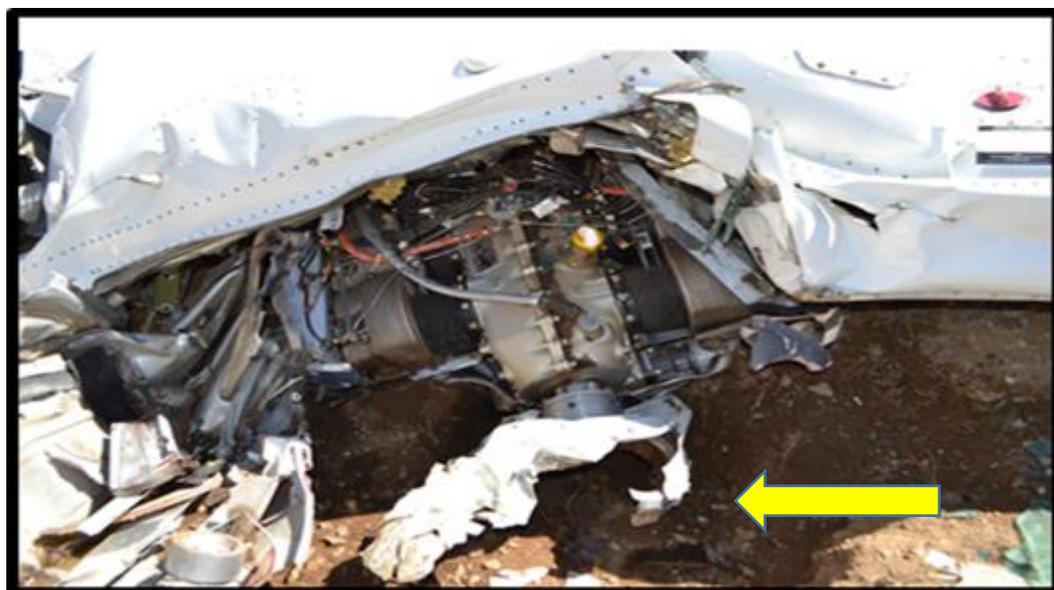
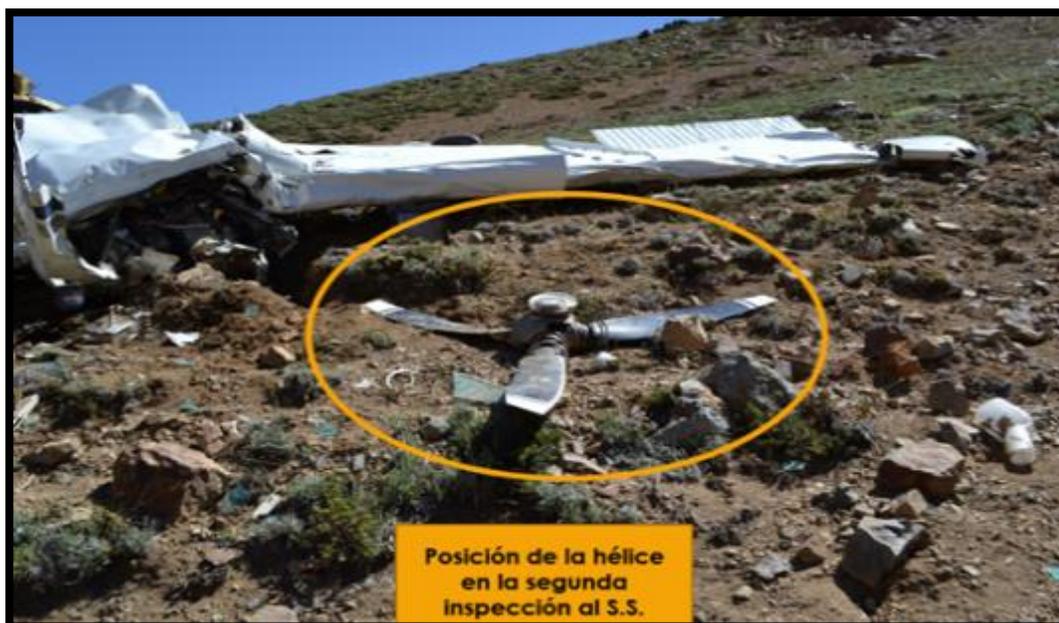
- Con relación a la primera inspección, el sitio del suceso fue alterado por terceras personas, encontrándose la hélice removida desde debajo de la aeronave y armada a un costado del avión (fotografías N°17 y 18).

**Fotografía N°17.** La hélice se encontró removida desde la aeronave.

**Fotografía N°18.** Hélice removida y armada por terceras personas.

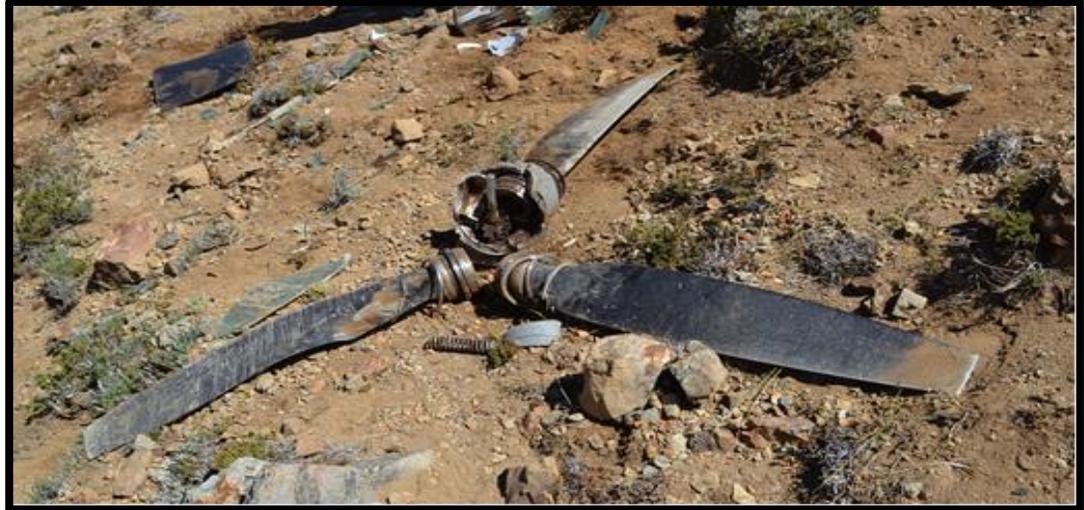
- La hélice fue encontrada separada del motor debido a la fractura del cubo, soltándose las tres palas (fotografía N°19).

**Fotografía N°19.** Vista de las palas de la hélice.

- En las tres palas se observaron deformaciones y marcas de arrastre radial, con pérdida de pintura y material. La severidad de los daños era diferente en cada una de ellas.
- Los cables del sistema eléctrico de la aeronave y del equipo Leica ALS60, no tenían indicio de fuego o corto circuito.
- Se recuperó el disco duro del equipo Leica ALS60 (fotografía N°20).

- La hélice tiene un daño por una falla repentina que generalmente se asocia por las fuerzas de impacto.
- No se encontró evidencia de ningún tipo de falla, asociada con fatiga de material o problemas previos al impacto.
- Las palas de la hélice estaban dobladas torcidas, con pintura raspada, impactos en sus bordes de ataque y con daños generales en el conjunto de la hélice, que son típicamente asociados a la absorción de energía rotacional de nivel medio (con una rotación probablemente, con algo de potencia del motor) al momento del impacto.

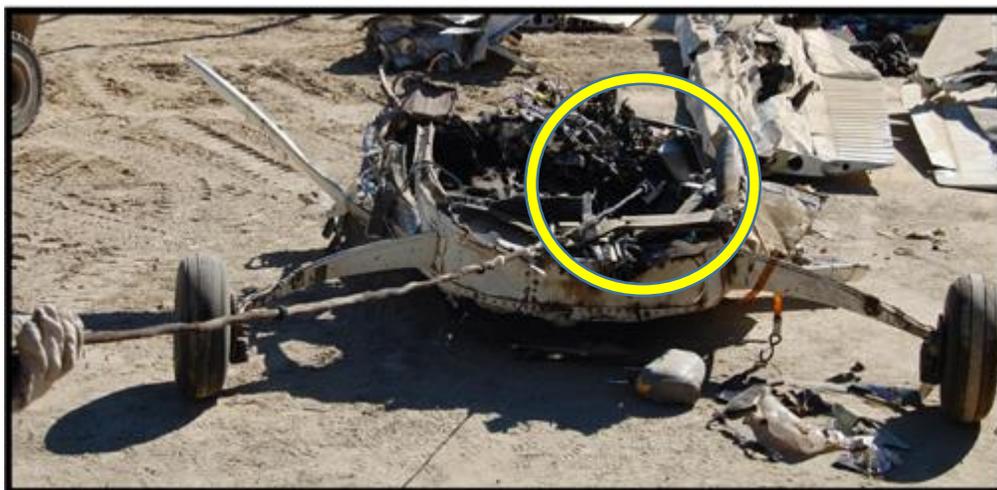
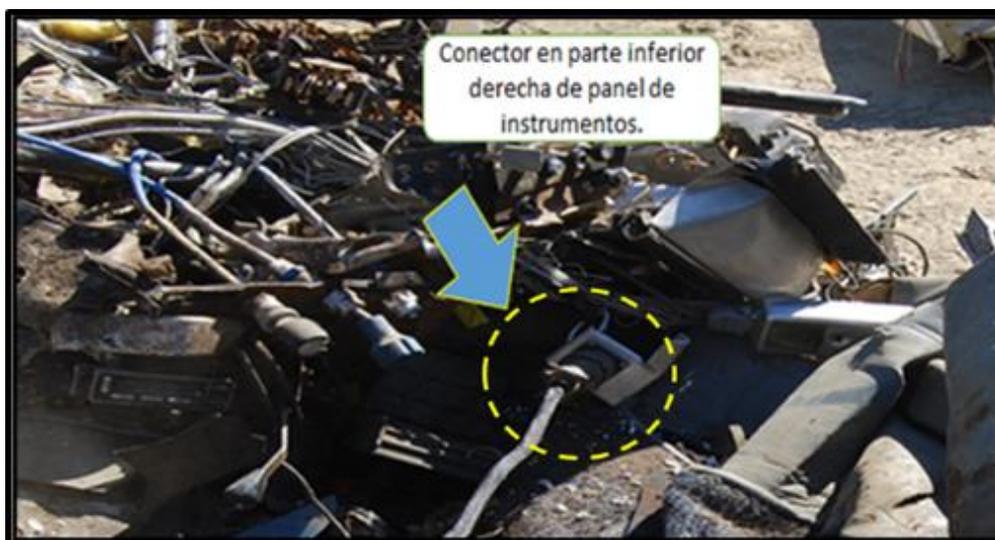
**Fotografía N°21.** Sistema de alimentación eléctrica para la cámara aerotransportada marca Leica ALS60.

**Fotografía N°22.** Vista de conector y cable de alimentación eléctrica para la cámara aerotransportada marca Leica ALS60.

El resultado de la inspección no determinó la existencia o evidencia de sobre temperatura o cortocircuito por sobre carga, y los daños que poseían eran atribuibles a la fuerza del impacto durante el accidente.

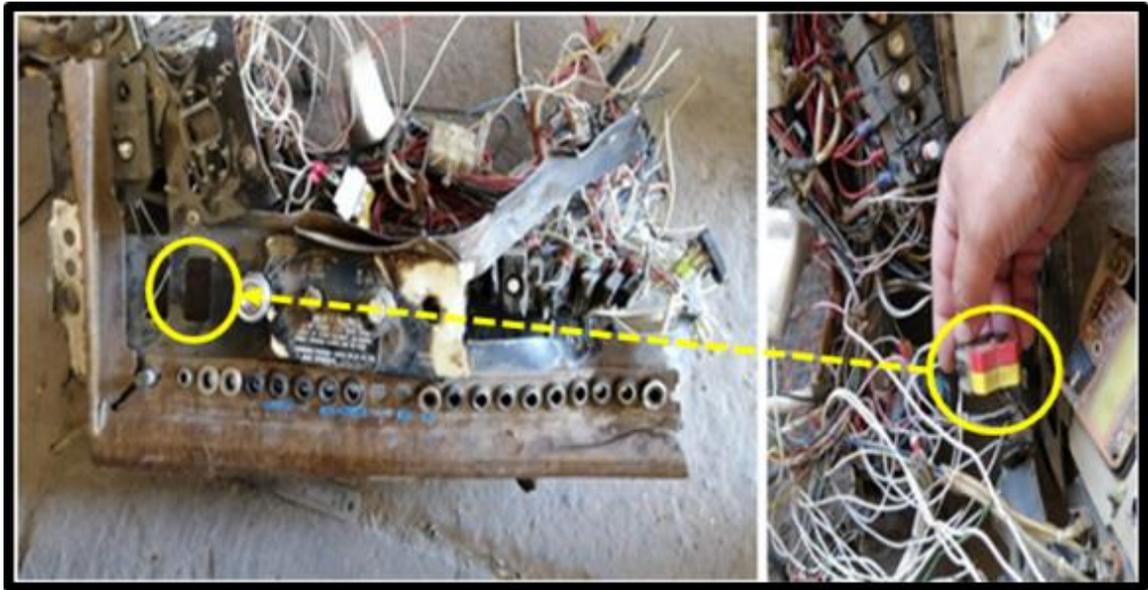
El 11.ENE.2020, el equipo de investigadores efectuó una inspección a los interruptores de la bomba auxiliar de combustible, identificados con START (color amarillo) y EMERG (color rojo), los cuales se encontraban desprendidos desde el panel de instrumentos y en buen estado, en posición abajo-apagados (ver fotografía N°23).

**Fotografía N°23.** Vistas del interruptor de bomba auxiliar de combustible.

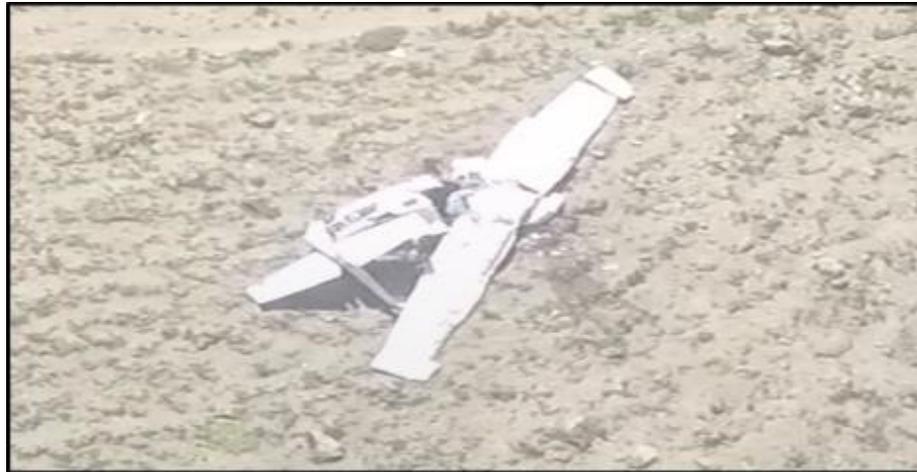
El diagrama anterior, es concordante con una fotografía aérea de la aeronave tomada en el lugar del accidente (ver fotografía N°24).

**Fotografía N°24.** Patrón de restos de la aeronave investigada, en Barrena o Spin.

- 3.24 Los daños en las alas, fuselaje y cola de la aeronave, permitiría señalar que la aeronave impactó contra el terreno con características de barrera o spin.

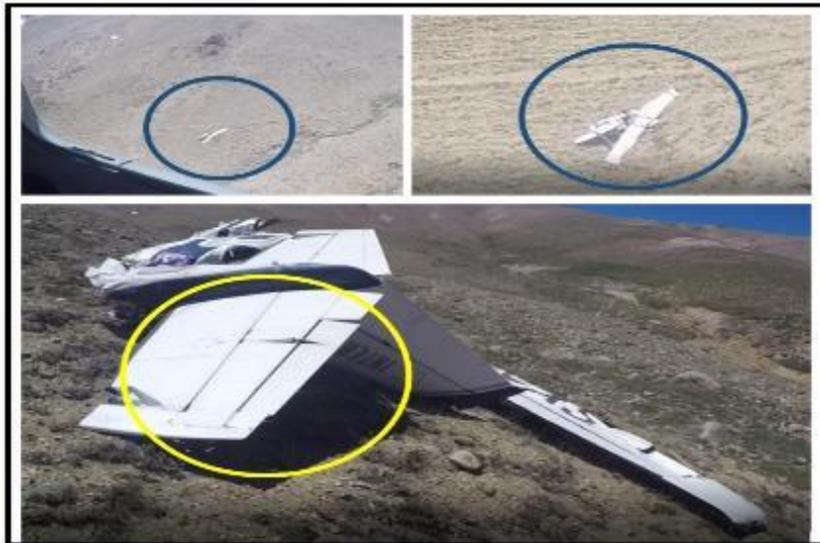
- a) Condición de la aeronave, previo al rescate de los cuerpos de la tripulación de la aeronave.
- b) Se observó que los equipos de la cámara láser aerotransportada, se encontraban al interior de la aeronave.
- c) Se observa que la aleta compensadora (trim) del elevador izquierdo (círculo color amarillo), estaba actuado hacia arriba.

Por lo anterior, se solicitó apoyo a personal especializado de un Centro de Mantenimiento Aeronáutico CMA N°125, con la finalidad de identificar la posición de la aleta compensadora del elevador, el cual señaló que, de acuerdo al video exhibido y visto a ojo desnudo, se encuentra en posición arriba, aproximadamente entre 8 a 10 grados, de un recorrido total de 25 grados.
