**INFORME PRELIMINAR 30 DIAS DEL SUCESO DE AVIACIÓN N° 2097-25**

Fecha suceso : 03.MAY.2025.  
Hora suceso : 11:30 hora local.  
Lugar : 1,2 NM al sur del Aeródromo de Peldehue (SCPD), Colina,  
Región Metropolitana.  
Aeronave : Avión Experimental Velocity SERG 173  
Ocupantes : 2 (dos).  
Lesiones : Ilesos.  
Licencia : Piloto privado de avión.  
Actividad : Vuelo recreativo.

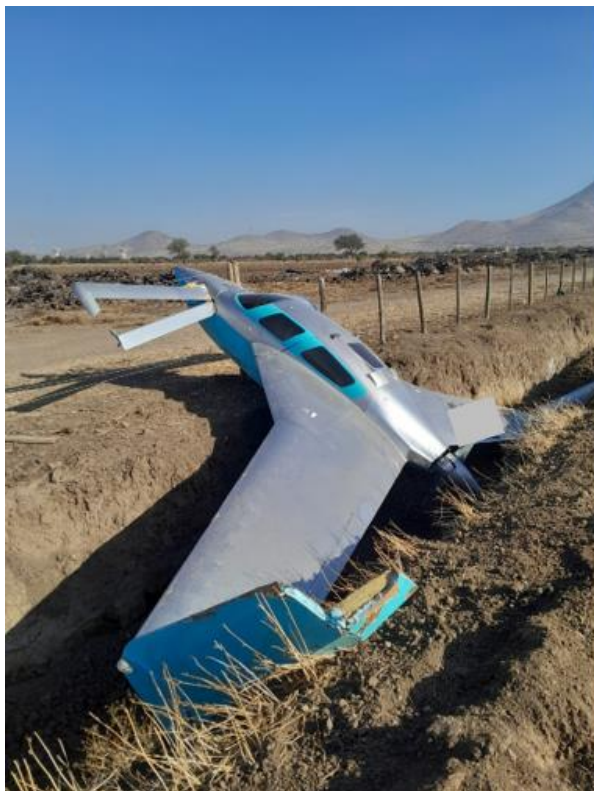
La aeronave quedó con daños de importancia.

Fotografía N°1: Aeronave involucrada en el suceso.

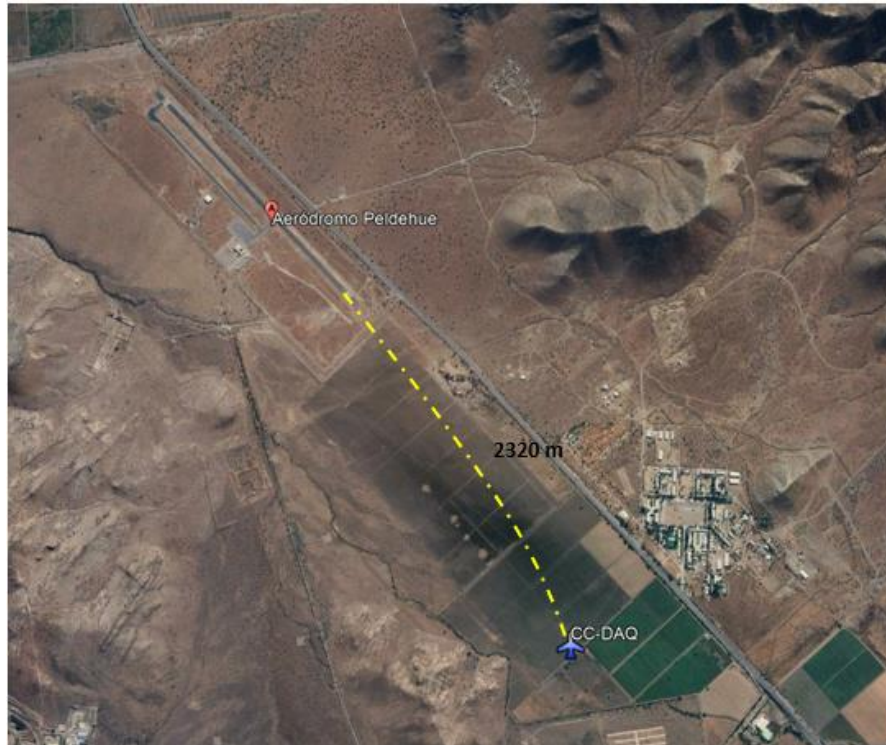
La aeronave fue encontrada a 2.320 metros del umbral de pista 32 del Aeródromo de Peldehue (SCPD), ubicada sobre un terreno fiscal del Ejército de Chile en la depresión intermedia de la Cuenca de Santiago, con una cubierta vegetal de matorrales y praderas. La aeronave se encontraba con orientación hacia 165°, al interior de un canal seco, mantenía la nariz de la aeronave apoyada sobre un cerco y el fuselaje de la aeronave al interior de un canal seco. En las coordenadas geográficas Latitud 33° 8'32.44" Sur y Longitud 70°40'11.82" Oeste.

Fotografía N°2: Sitio del suceso.

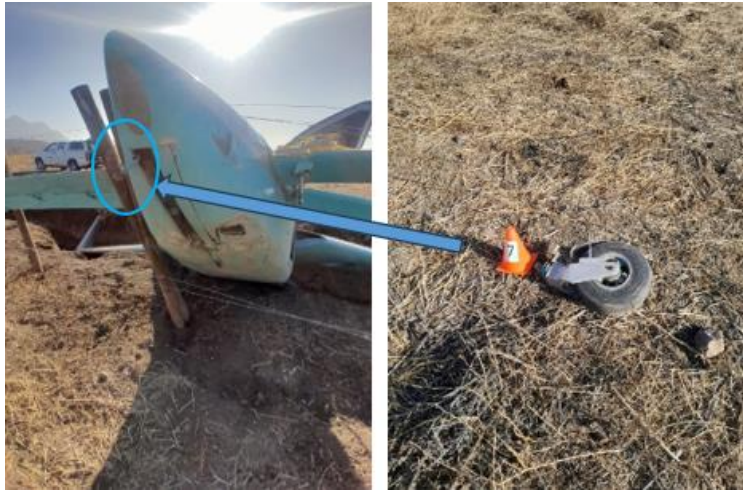
- Se efectuó una inspección visual a la aeronave, la cual se encontraba apoyada en partes de su tren de aterrizaje y mostraba daños concordantes con la dinámica del suceso. Se puede evidenciar el tren delantero y principal izquierdo fracturado y el tren principal derecho con

deformaciones.

Fotografía N°3: Tren de aterrizaje delantero fracturado.

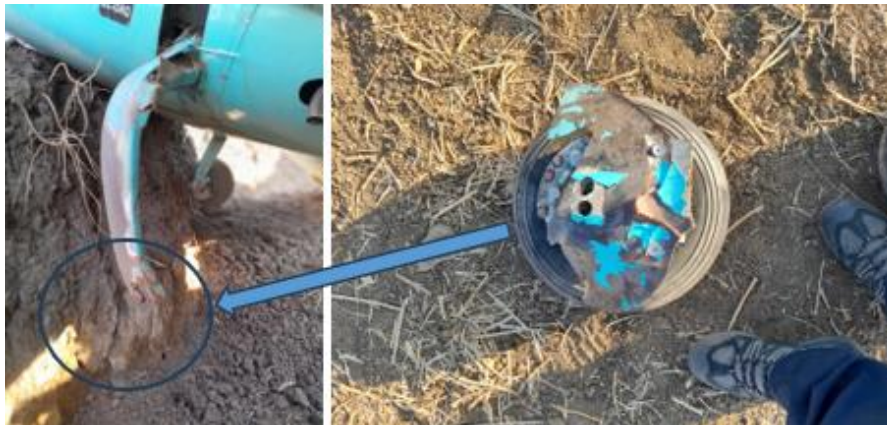
Fotografía N°4: Tren de aterrizaje principal izquierdo fracturado.

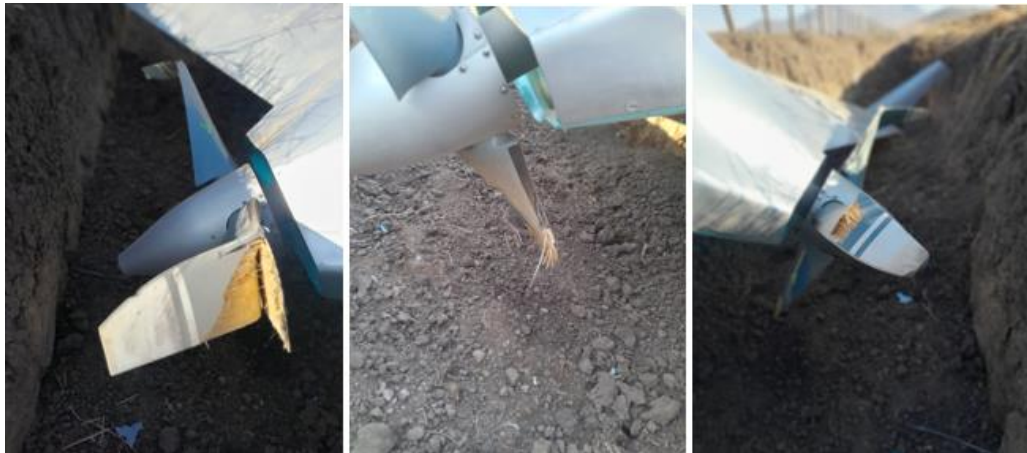
- Se encontró que daños en la hélice evidenciaban un aterrizaje sin potencia. Las tres palas de la hélice presentan deformaciones y pérdida de material.
- Compartimiento del motor, presentaba deformaciones en la bancada de motor.
- Los perfiles aerodinámicos presentan daños vinculados a un aterrizaje duro (hard Landing) y posterior impacto con un canal seco.
- Se observó que los arneses de seguridad, utilizados por los ocupantes ubicados en el asiento delantero izquierdo y derecho, estaban con sus seguros en posición abierta y en estado funcional.
- El panel de instrumentos presenta deformaciones.
- En la inspección de los estanques alares de combustible, se evidenció que mantenía combustible en su interior, desde donde se recolectó una muestra para análisis de laboratorio.

Fotografía N°5, 6 y 7: Palas de la hélice.

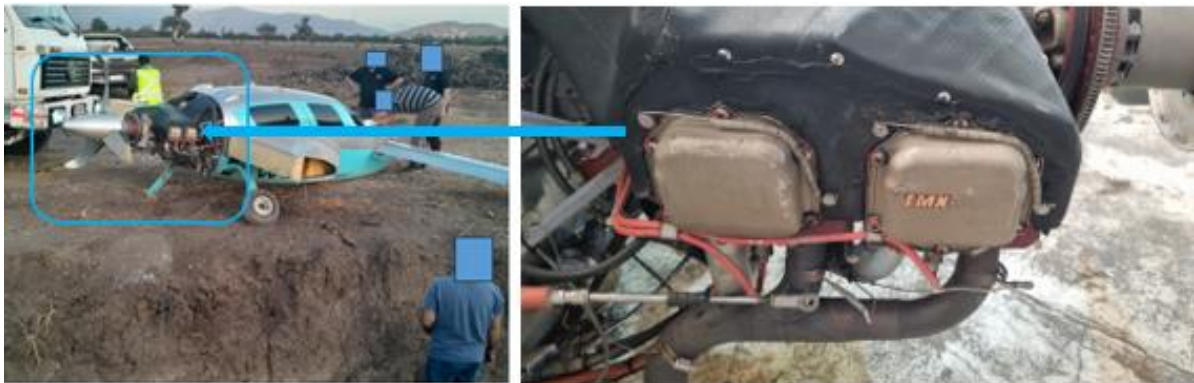
Fotografías N°8 y 9: Inspección Motor TELEDYNE MATTITUCK SERVICE, modelo TMXIO-360.

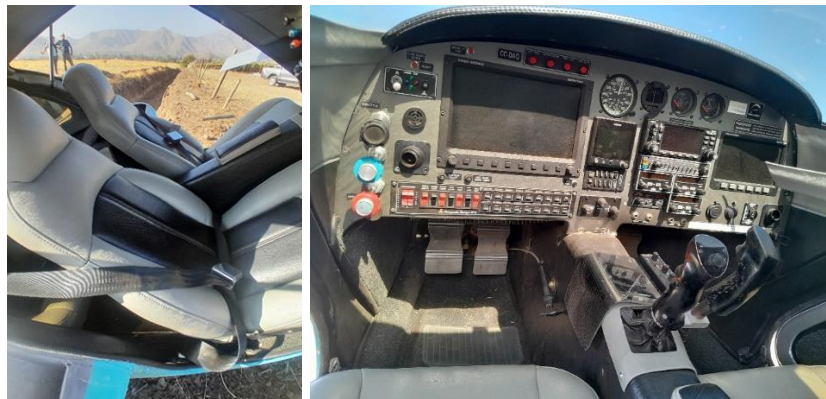
- Se realizó una recolección de una muestra de aceite de motor, para posterior análisis de laboratorio.
- Panel de Instrumentos, se evidenció con la totalidad de sus interruptores cortados.

Fotografías N°10 y 11: Arnese de seguridad y panel de instrumentos.
