INFORME PRELIMINAR 30 DÍAS DEL SUCESO DE AVIACIÓN N° 2075-24

25.OCT.2024

Fecha suceso : 24 de octubre de 2024.
Hora suceso : 14:10 hora local.
Lugar : Acceso sur del balneario “Hornitos”, comuna de Mejillones, Región de Antofagasta.
Aeronave : Ultraliviano no Motorizado del tipo Parapente.
Ocupantes : 02
Licencia Piloto : Piloto de Ultraliviano No Motorizado (vigente).
Actividad : Vuelo recreativo.

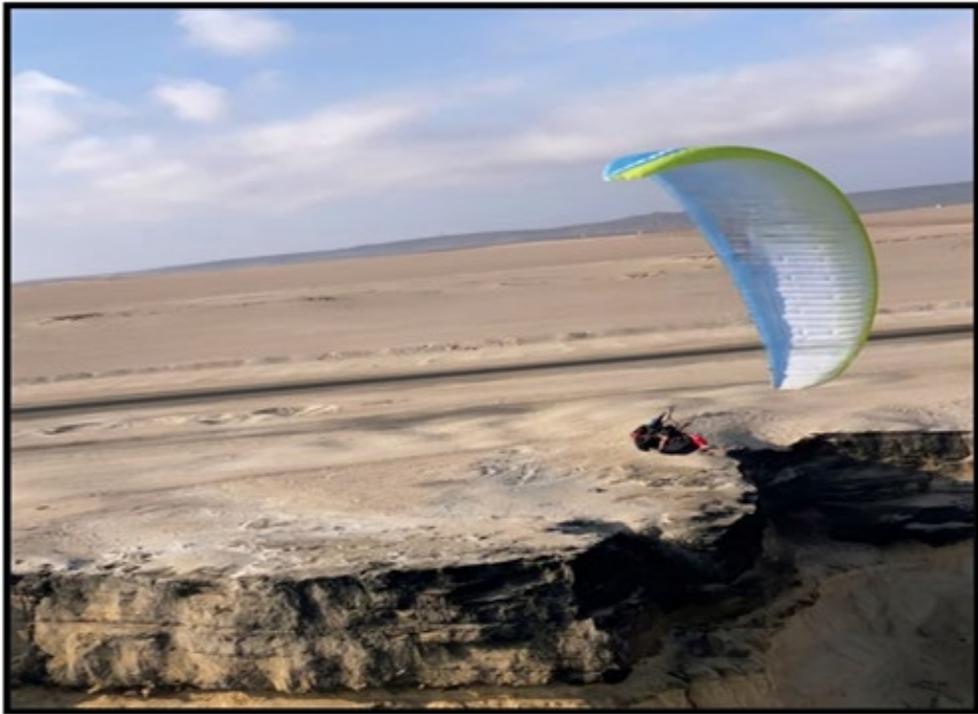
Fotografía N° 1: Vista referencial del tipo de UL.

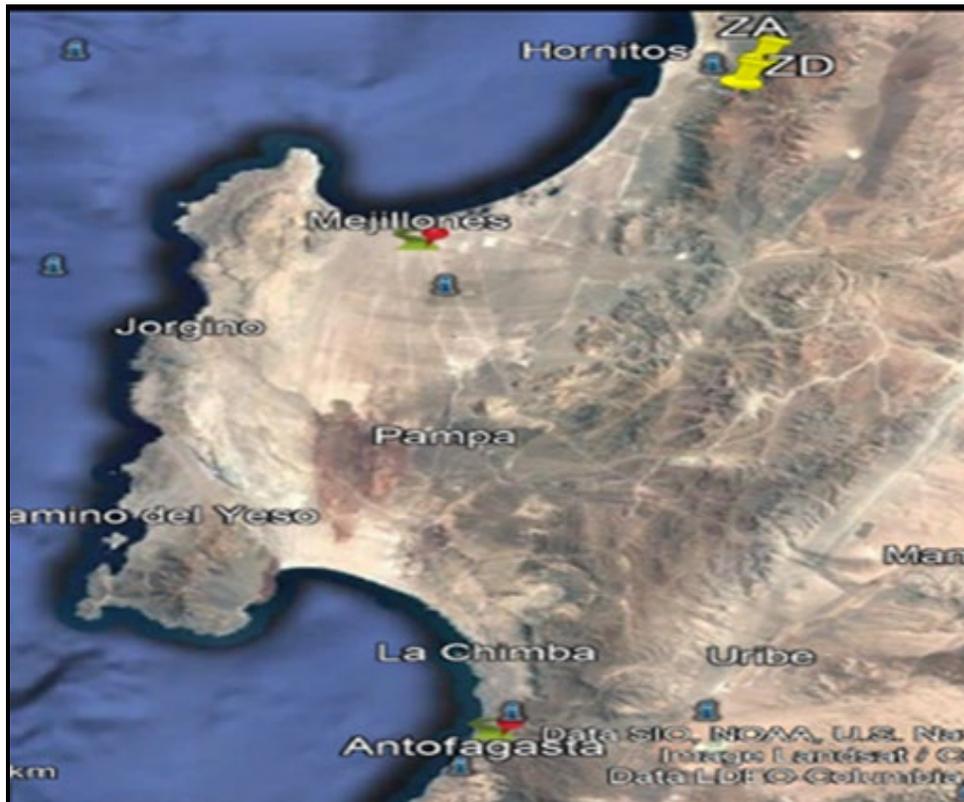
El sitio del suceso corresponde a un sector ubicado a 5 kilómetros al Este del Balneario "Hornitos", comuna de Mejillones, Región de Antofagasta, en las coordenadas: 22° 55' 42,45" S / 70° 15' 03,51" W, con una elevación de 1000 metros AGL, conforme a la imagen N°1, N°2 y N°3.

Imagen N° 1. Zona General del suceso

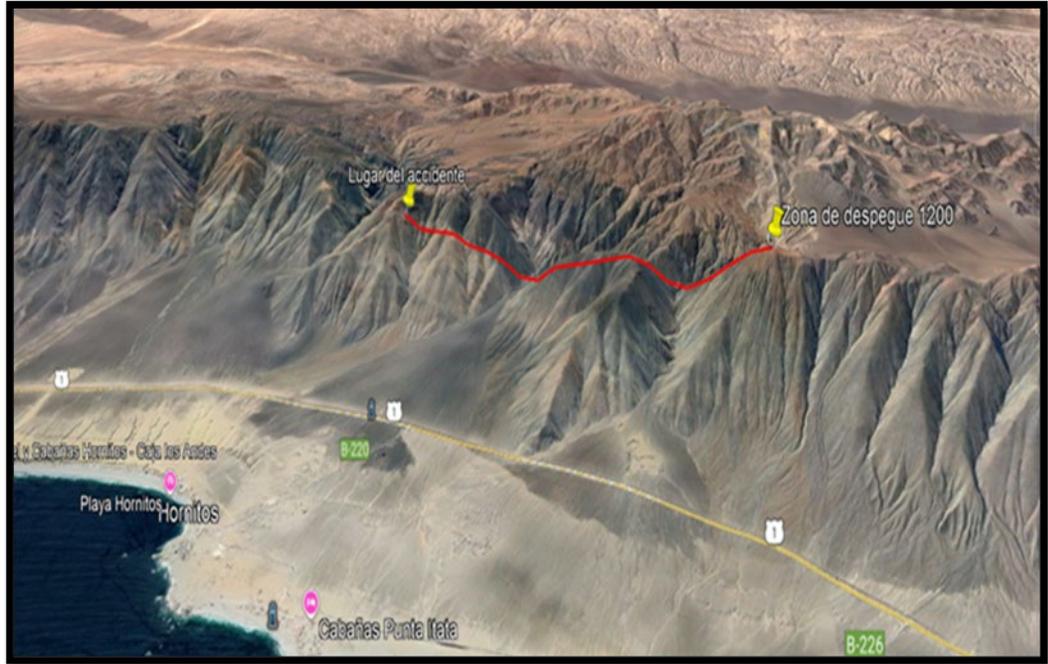
De acuerdo con los antecedentes recopilados, el hecho ocurrió cuando el piloto del UL realizaba una actividad de turismo aventura con una pasajera, desde la zona de despegue, llamada la cota 1200, y por motivos que son materia de investigación, perdió el control de la vela, precipitándose contra el terreno.

Imagen N° 2: Secuencia del suceso.

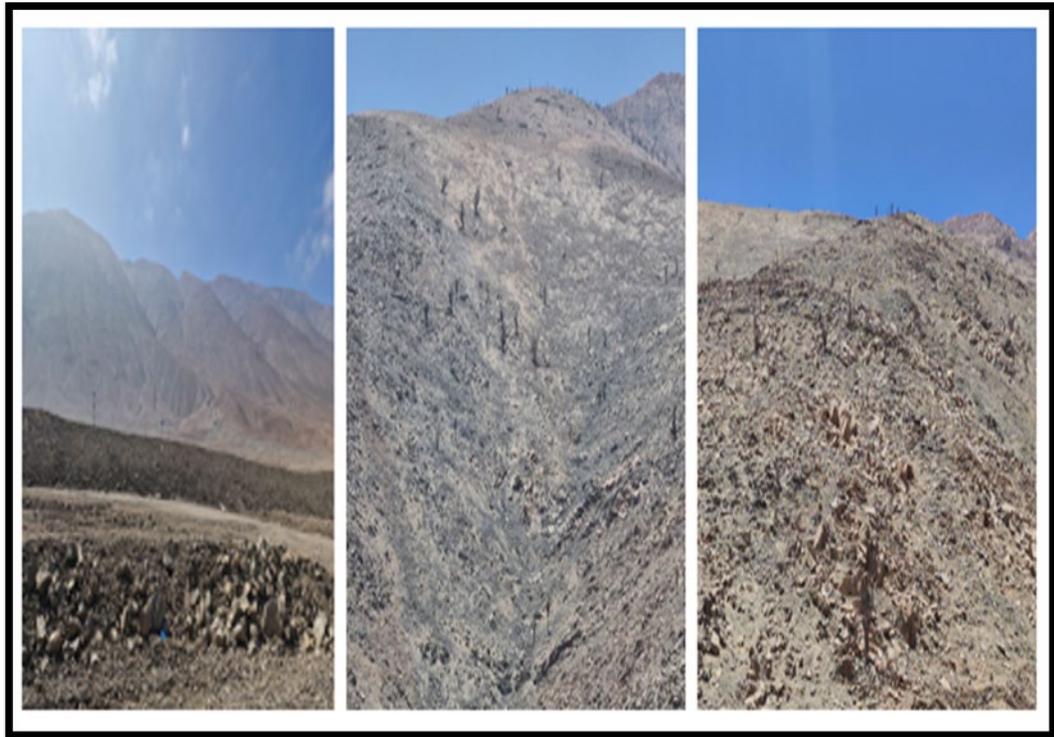
Imagen N° 3: Lugar del suceso.
