INFORME PRELIMINAR 30 DIAS DEL SUCESO DE AVIACIÓN N° 2098-25

Fecha suceso : 04.MAY.2025.
Hora suceso : 14:30 hora local.
Lugar : 0,2 NM al sur del Aeródromo de Lipangui (SCKL), Lampa, Región Metropolitana.
Aeronave : Avión LSA Aeroprakt Modelo A22L
Ocupantes : 2 (dos).
Lesiones : Ilesos.
Licencia : Piloto privado de avión.
Actividad : Vuelo recreativo.

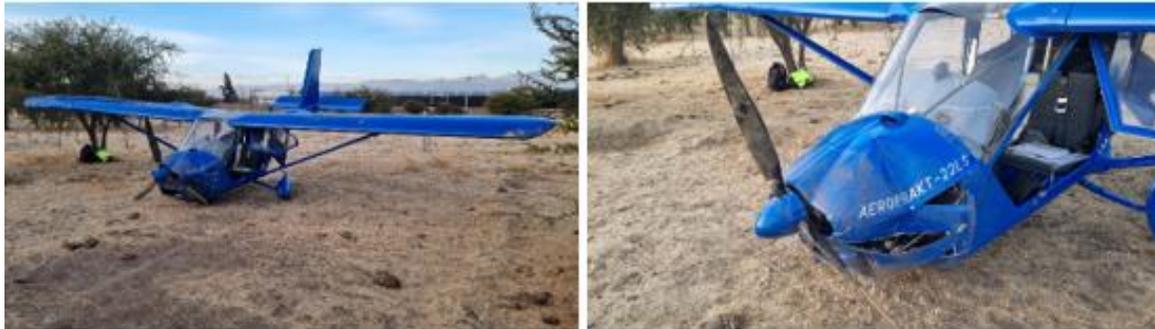
emergencia al sur del Aeródromo. Como consecuencia de lo anterior, el piloto al mando y el ocupante resultaron ilesos. La aeronave quedó con daños de importancia.

Fotografía N°1: Aeronave involucrada en el suceso.

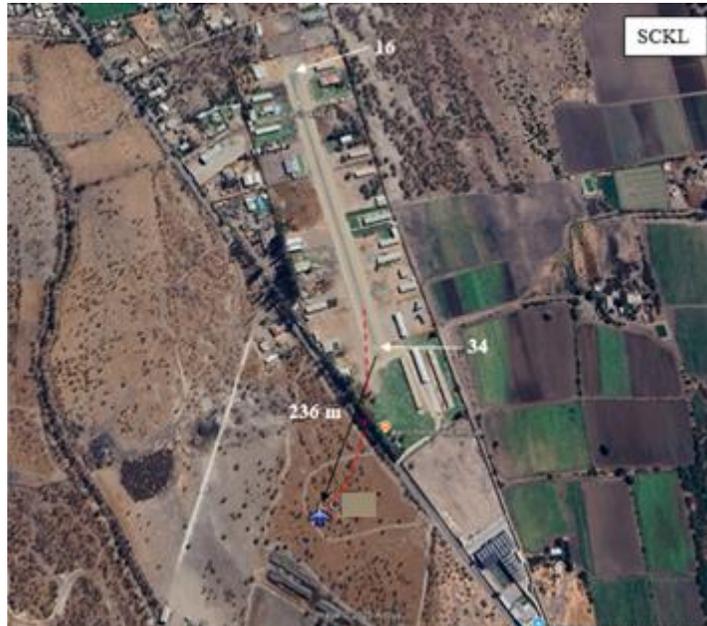
La aeronave fue encontrada a 236 metros al Suroeste del umbral de pista 34 del Aeródromo de Lipangui, apoyada el tren de aterrizaje de la aeronave (fracturado), con rumbo 250°, sobre un terreno privado, en las coordenadas geográficas Latitud 33°20'27.84" Sur Longitud 70°51'4.09" Oeste

Fotografía N°2: Sitio del suceso pista.

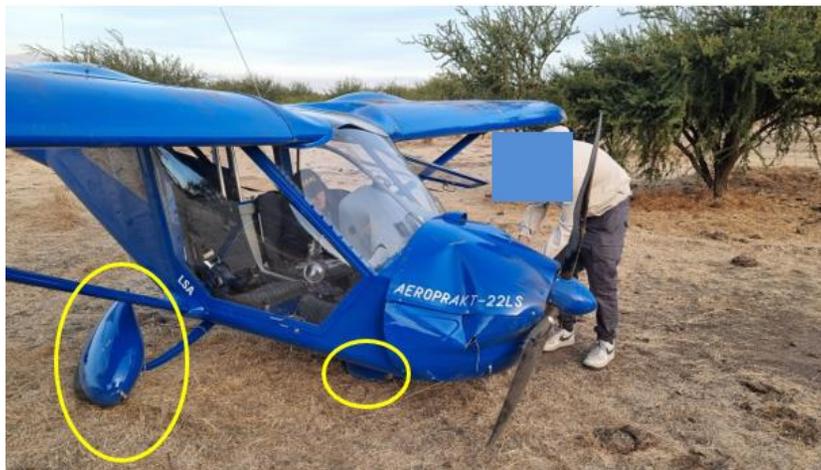
- Se efectuó una inspección visual a la aeronave, la que se encontraba sobre su tren de aterrizaje dañado, el cual se encontraba con el tren delantero fracturado y el tren principal con deformaciones.

Fotografía N°3: Tren de aterrizaje de la aeronave con daños.

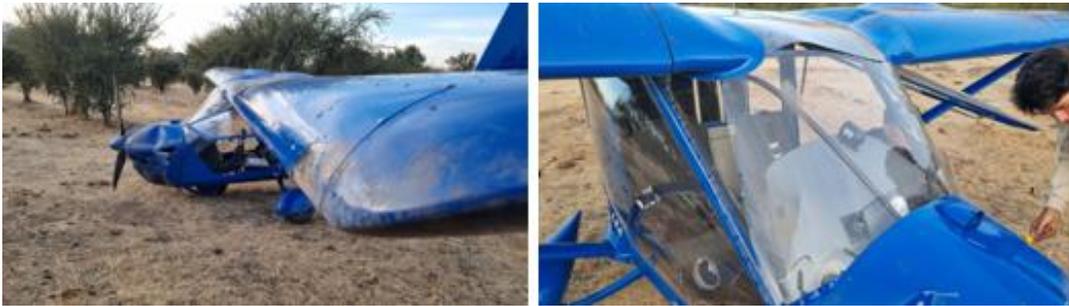
- La hélice se encontraba con daños en las tres palas.
- El compartimiento del motor, presentaba deformaciones sobre las capotas superiores y deformaciones en la bancada de motor.
- Los perfiles aerodinámicos presentan daños vinculados a impacto con vegetación de arbustales que componen la cubierta vegetal del sitio del suceso.
- El parabrisas se encuentra fracturado y desprendido de su posición.
- Se observó que los arneses de seguridad ubicados en el asiento delantero izquierdo y derecho, estaban con sus seguros en posición abierta y en estado funcional.
- El panel de instrumentos presenta deformaciones.
- Se inspeccionó los estanques alares de la aeronave, evidenciando un total de 44 lts. por ala (88 lts. en total).

Fotografía N°4 y 5: Perfiles aerodinámicos con daños y parabrisas fracturado.

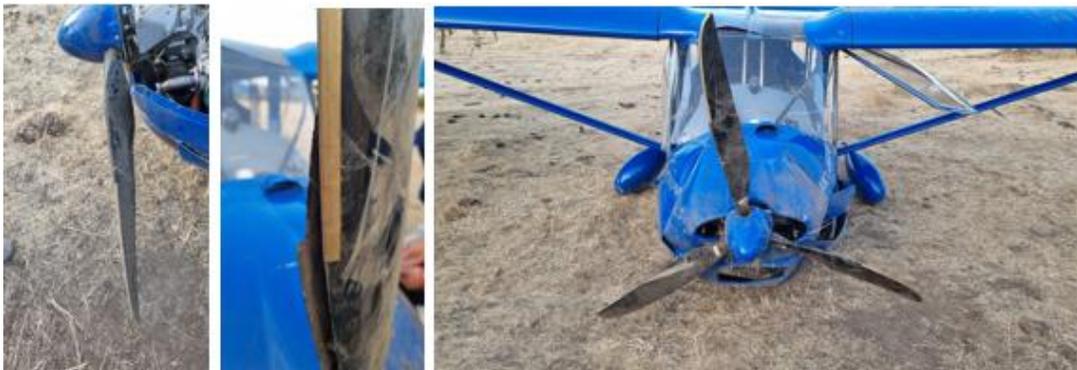
Fotografías N°6,7 y 8: Daños en la hélice.

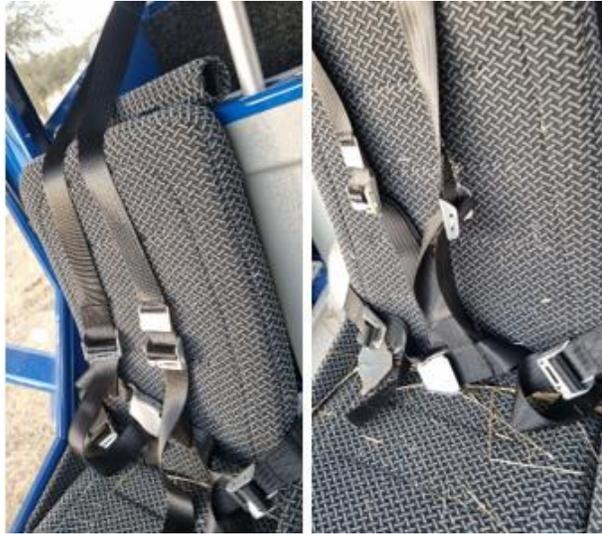
Fotografías N°9 y 10: Arnese de seguridad.

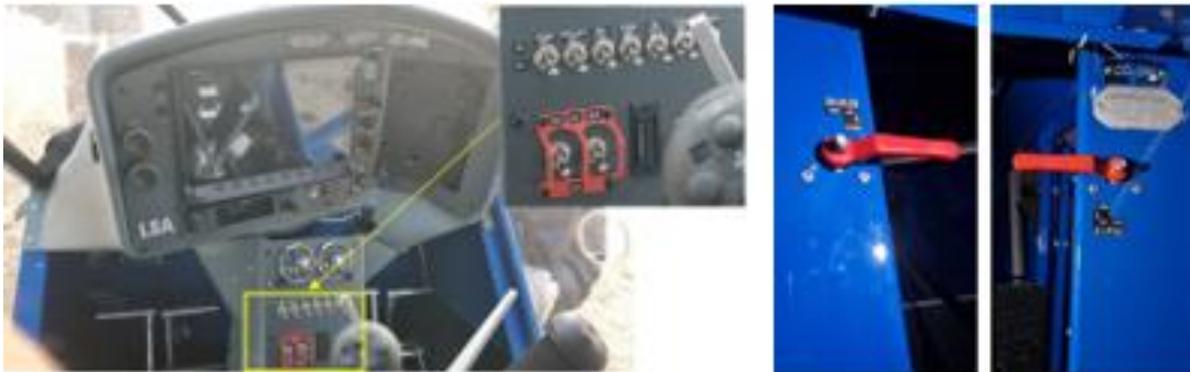
- Panel de Instrumentos, se evidenció con la totalidad de interruptores cortados.
- Sistema de combustible de la aeronave, presenta dos válvulas de corte manuales, ubicadas en la parte trasera y superior del puesto del piloto y ocupante del lado izquierdo, ambas se evidenciaron cortadas.

Fotografías N°11 y 12: Panel de instrumentos y válvulas de corte de combustible.
