**DIRECCIÓN GENERAL DE AERONÁUTICA CIVIL
DEPARTAMENTO PREVENCIÓN DE ACCIDENTES**

INFORME PRELIMINAR 12 MESES DEL SUCESO DE AVIACIÓN N° 2063-24

13 de julio del 2024

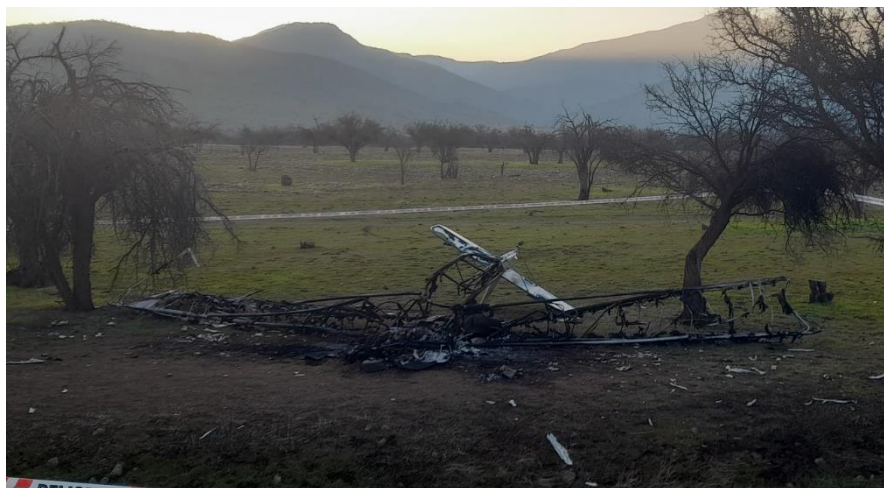
La aeronave resultó destruida e incendiada por el fuego (Fotografía N°1).

Fotografía N°1: Vista de la aeronave siniestrada.

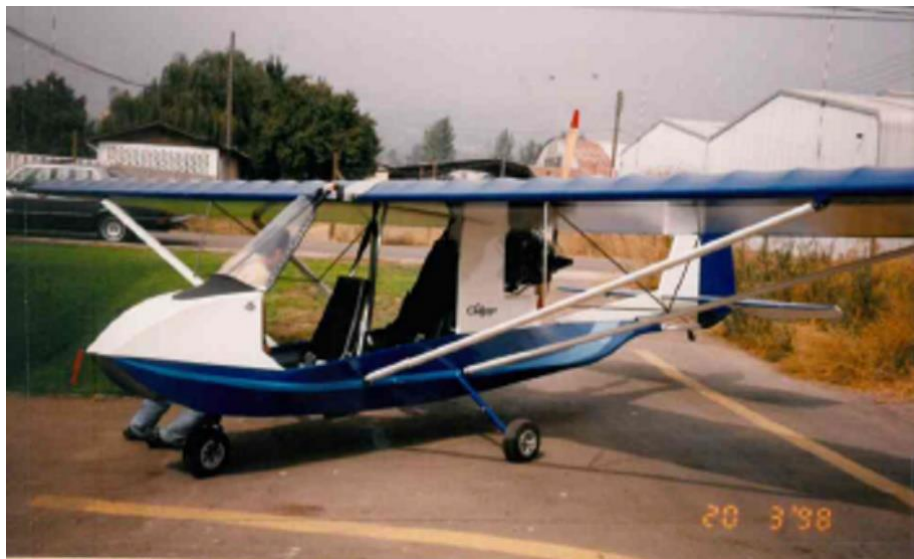
**Imagen N°1:** Vista de la aeronave involucrada en el suceso.

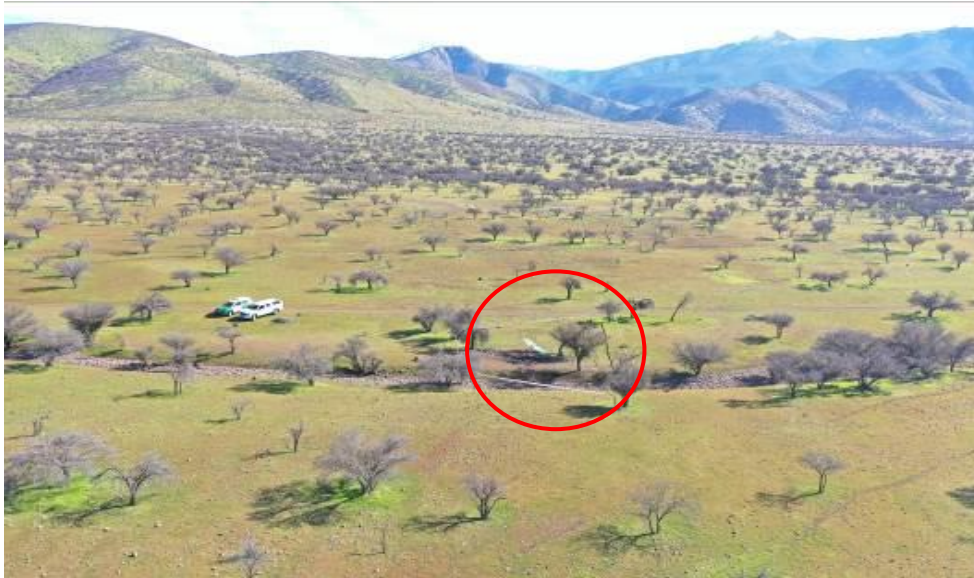
El sitio del suceso correspondía a un terreno plano con vegetación de espinos, ubicado en las coordenadas geográficas 33° 02' 22" S. y 70° 53' 25" O., con una elevación de 708 mt (2.336 ft) (Fotografía N°2).

Fotografía N°2: Vista general del sitio del suceso, con ubicación final del ULM (círculo rojo).

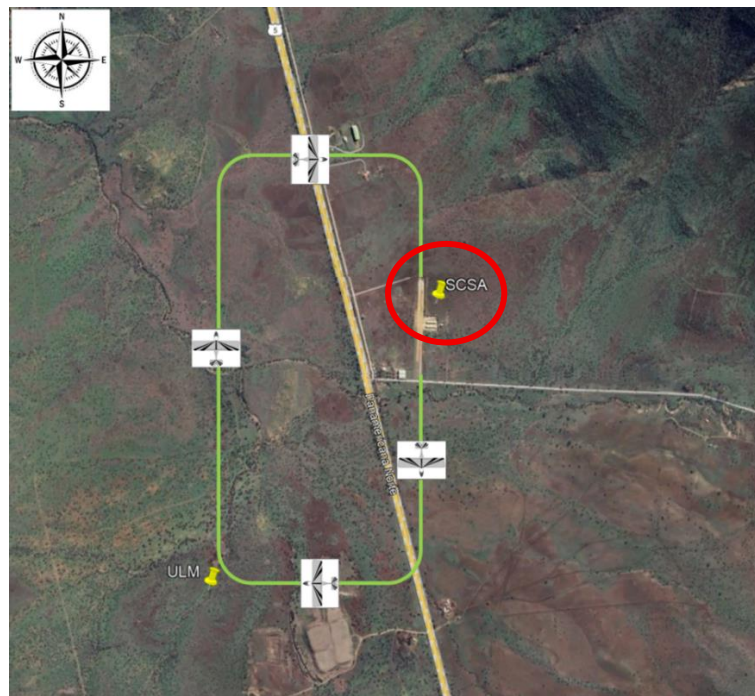
El sitio del suceso se encontraba en el track de vuelo que se debe realizar para el circuito de tránsito derecho a la pista 17 del Aeródromo de Rungue (Imagen N° 2):

Imagen N°2: Vista general del circuito de tránsito derecho de SCSA (círculo rojo) y de la ubicación final de la aeronave (marca amarilla ULM).

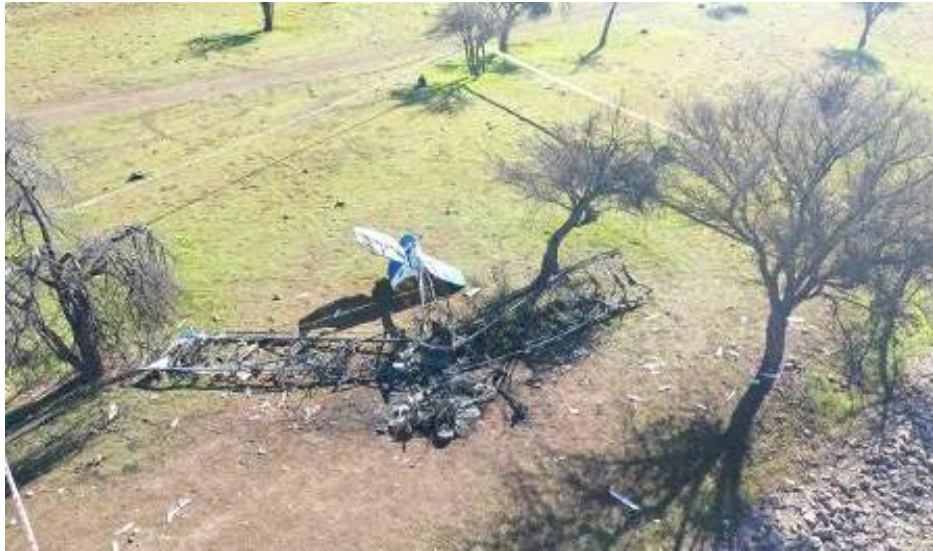
Se encontró la aeronave estrellada e incendiada contra la superficie del terreno, evidenciando que, conforme a la inspección realizada, y al estado de sus componentes, la aeronave cayó con alto ángulo de inclinación (90°) y gran energía (Fotografías N°3, 4, 5, 6, 7 y 8).

Fotografía N° 3: Vista al rumbo 320° , con la aeronave en posición invertida.

Se pudo establecer que, posterior al impacto de la aeronave contra el terreno, el cual fue con una actitud de 90° con respecto al terreno, esta se invirtió, quedando la nariz de la aeronave con una orientación al rumbo 140° (SE). Lo anterior, indicaría que el rumbo que llevaba el ULM, al momento del suceso sería al rumbo 320° (Noroeste).

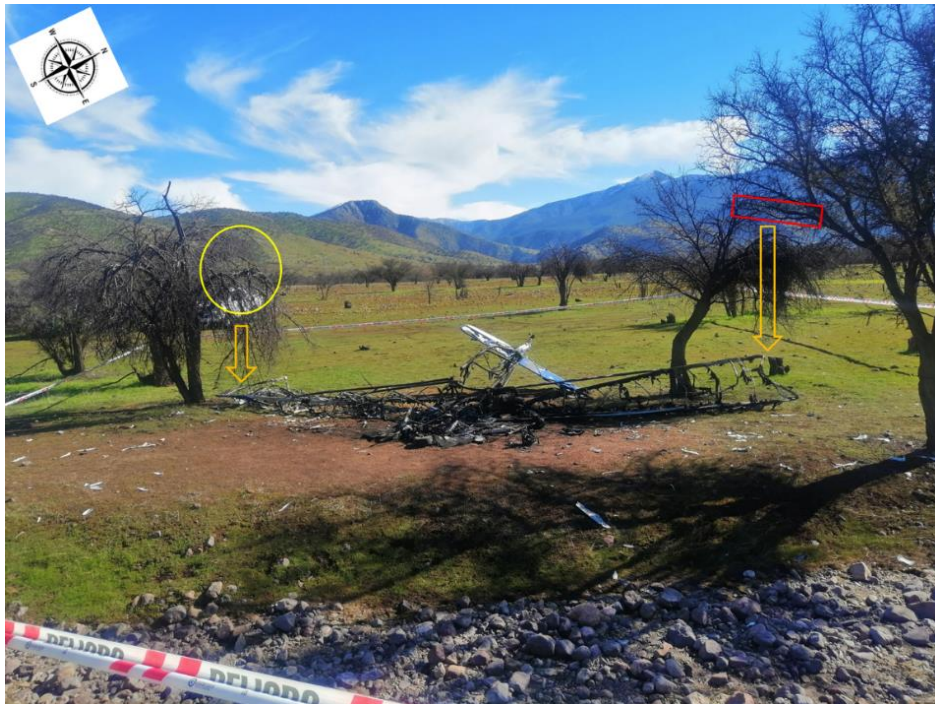
Fotografía N°4: Vista, al rumbo 320° , de la ubicación final de la aeronave, con evidencia de impactos de los costados de las alas del ULM (flechas amarillas) en las ramas de los arbustos laterales (círculo amarillo y rectángulo rojo).

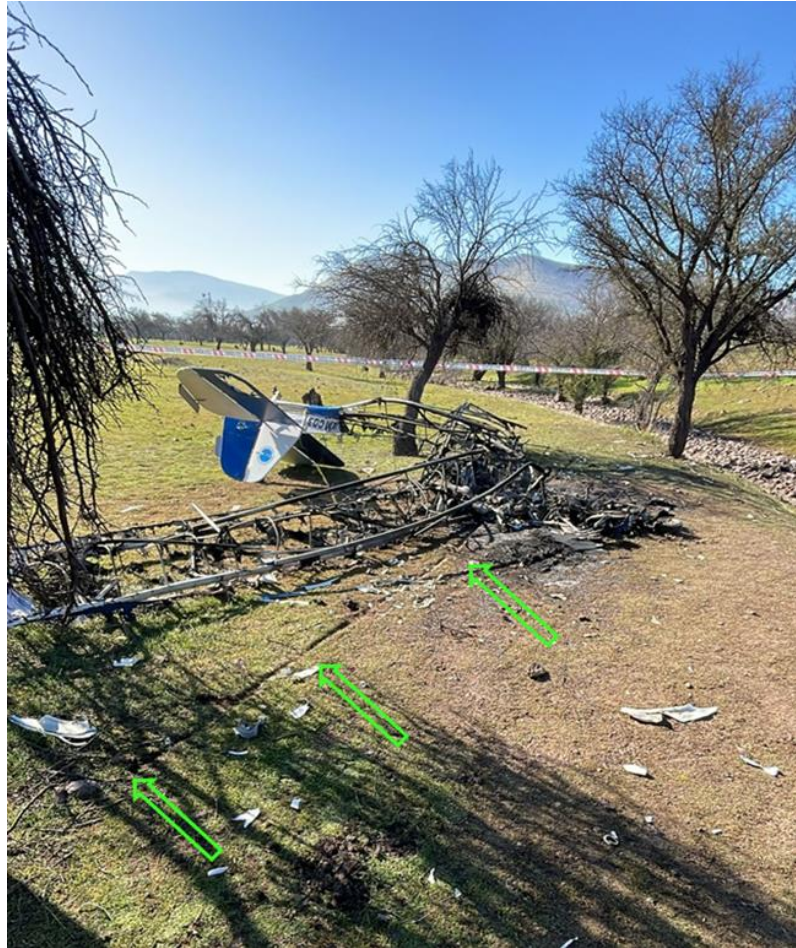
Fotografía N°5: Vista lateral del ULM, con huella del impacto del borde de ataque de las alas contra el terreno (flechas verdes), no evidenciando huellas de arrastre.

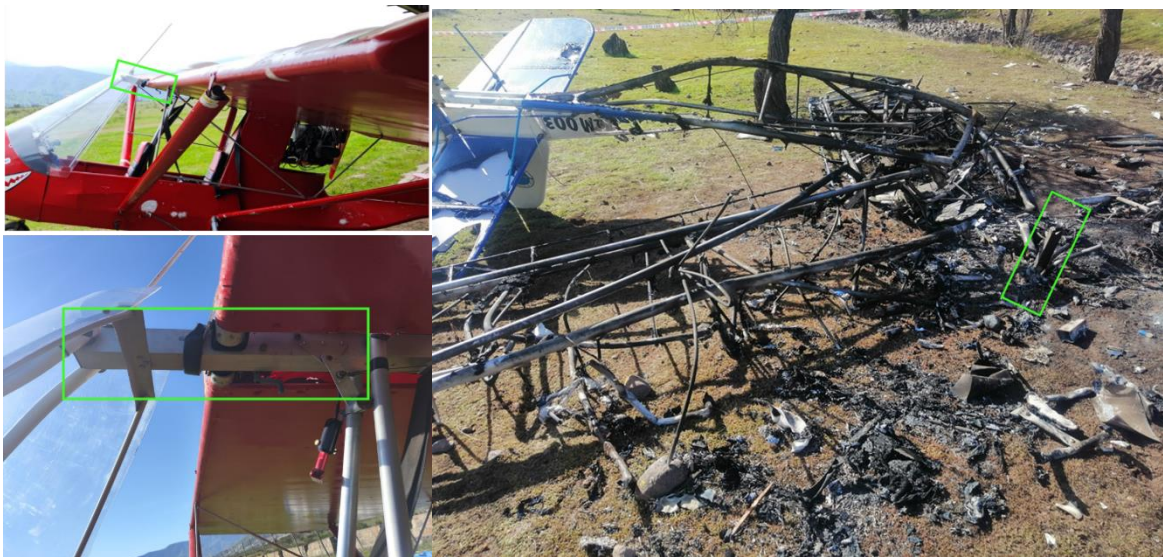
Fotografías N°6, 7 y 8: Vista que, compara la estructura superior delantera del ULM, con la que se encontró enterrada en el terreno (cuadros verdes).

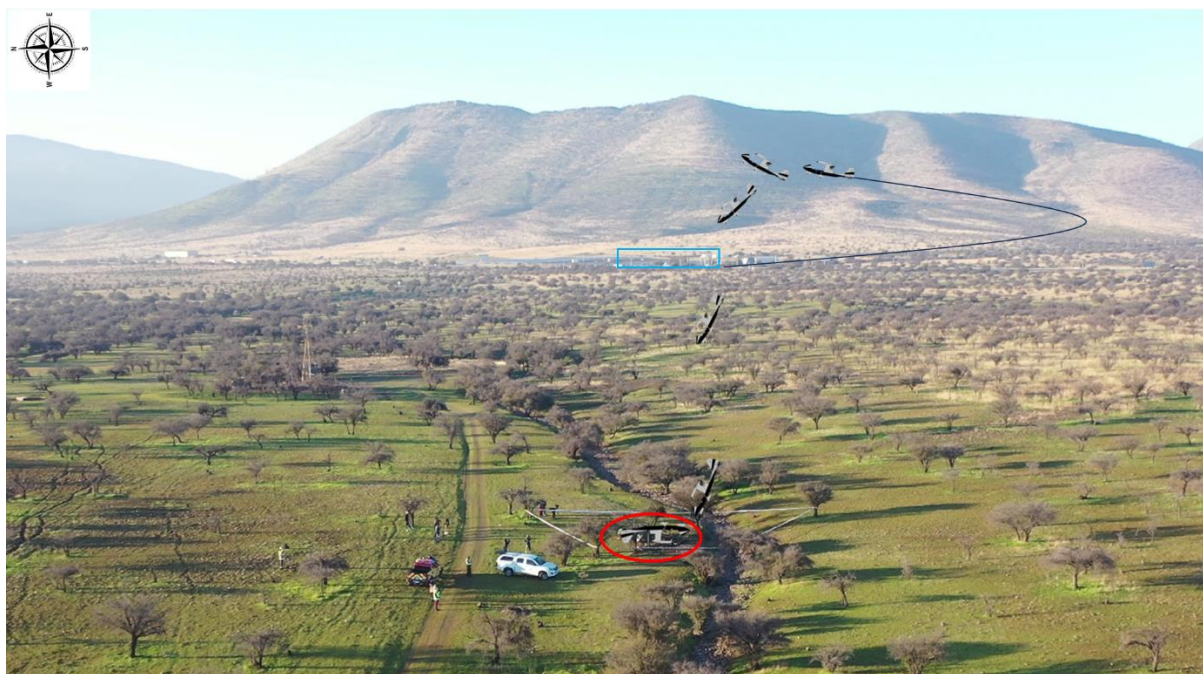
Conforme a la trayectoria de los circuitos del vuelo realizados por el piloto del ULM y en relación con el último circuito efectuado por la aeronave, las imágenes mostrarían la trayectoria y actitud del ULM, en su caída y posterior impacto contra el terreno (Imagen N°3).

Imagen N°3: Vista de la trayectoria del ULM en su despegue desde SCSA (cuadro celeste), viraje a la derecha y posterior caída.
