**INFORME PRELIMINAR DE 12 MESES DEL SUCESO DE AVIACIÓN N° 2064-24**

Fecha suceso : 21 de julio del 2024.

Lugar : Aeródromo de Melipilla (SCMP), Ciudad de Melipilla, Región Metropolitana.

Aeronave : Avión Cessna 152.

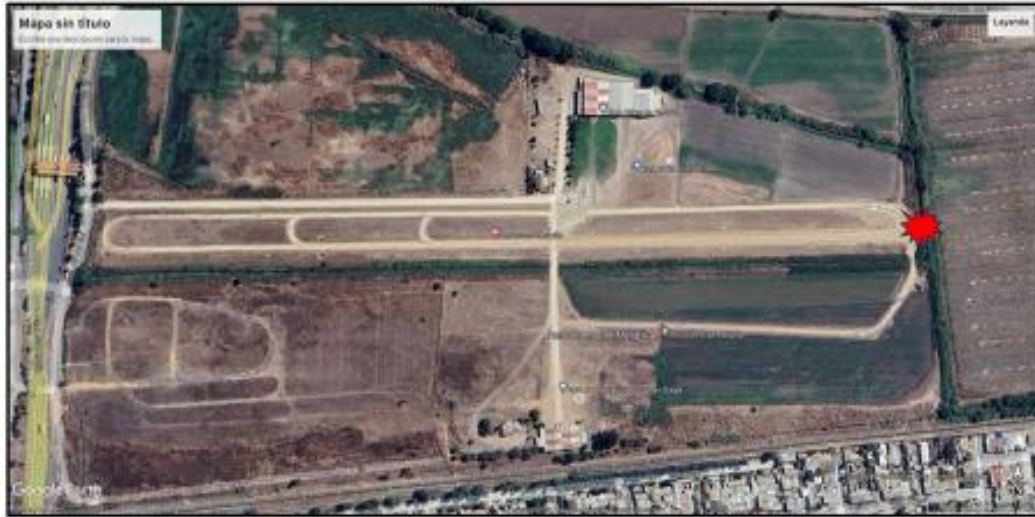
La aeronave se encontraba ubicada al interior de un canal de regadío a 36 metros al Este del término de la Pista 08 de SCMP. Este canal, tenía unas dimensiones aproximadas de 03 metros de profundidad y 05 metros de ancho.

**Imagen N°3: Posición final de la aeronave, en el sitio del suceso.**

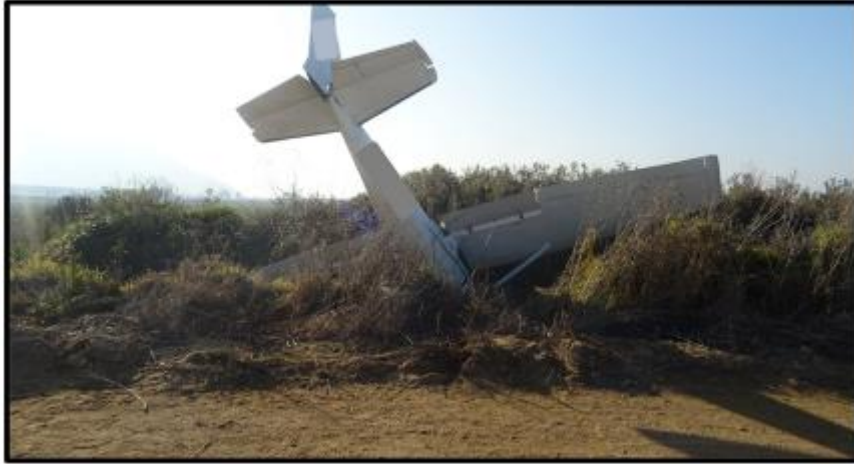
**Imagen N°4: Vista posterior de la aeronave en el sitio del suceso.**

- Se comprobó la integridad de la aeronave.
- Las dos palas de la hélice se encontraban con daños.
- La capota inferior se encontraba con fractura en la zona delantera inferior.
- El carenado inferior de los montantes de ala, se encontraban fracturados.
- La pierna del tren de nariz se encontraba fracturada y deformada.
- La bancada de motor se encontraba con fracturas y deformación en la zona de unión con la pierna de nariz.
- No se observó filtraciones en el sistema de freno.
- Se comprobó el funcionamiento de los frenos, actuándolos desde la cabina de mando, los que se encontraban sin observaciones.

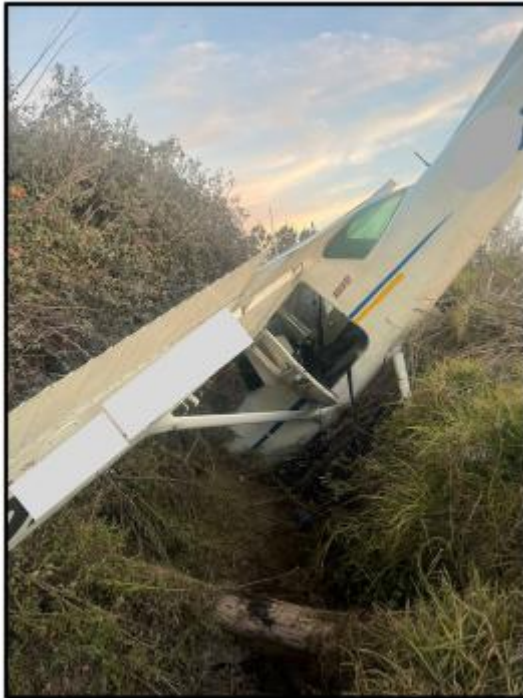
La aeronave se encontraba inclinada hacia delante, en dirección Este, con su parte delantera al interior de un canal de regadío, en donde se observó lo siguiente:

**Imagen N°5: Vista lateral de la aeronave en el el sitio del suceso.**
