INFORME PRELIMINAR DE 30 DÍAS ACCIDENTE DE AVIACIÓN N° 2099-25

Fecha suceso : 04 mayo 2025
Hora suceso : 15:00 Hora Local
Lugar : Club de Golf "El Principal", comuna de Pirque, Región Metropolitana
Aeronave : Ultraliviano motorizado (ULM), modelo Micro Aviation Pulsar III
Ocupantes : 1
Fallecidos : 1
Licencia Piloto : Alumno Piloto de ultraliviano motorizado (ULM)

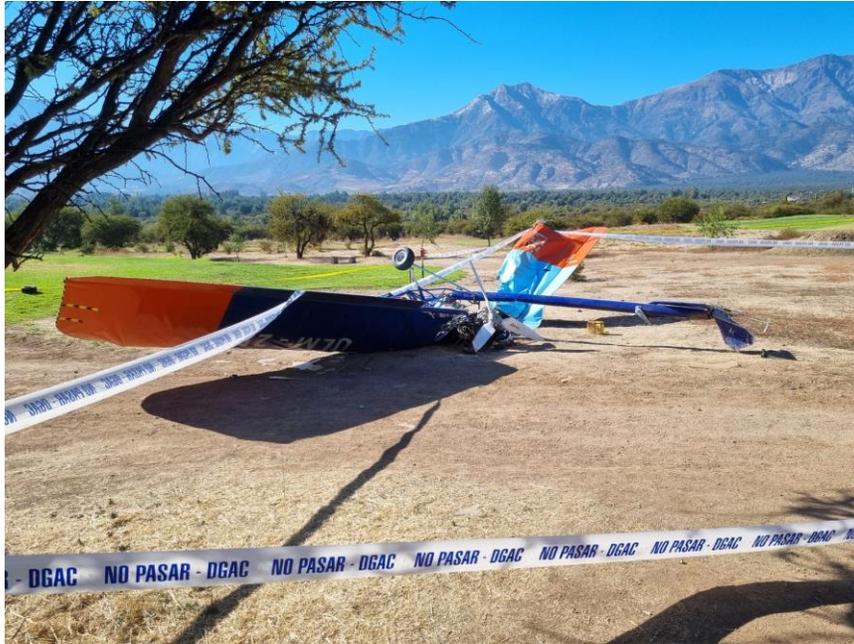
El ULM, de propiedad del piloto accidentado, presentaba fracturas y deformaciones en toda su estructura, y rasgaduras en su recubrimiento atribuibles a los movimientos de ésta durante su caída y al impacto contra el terreno.

Imagen N°1: ULM involucrado en el suceso.
