# INFORME FINAL DE INVESTIGACIÓN INCIDENTE DE TRÁNSITO AÉREO

N° 1985-22

Incidente de Tránsito Aéreo que involucró a una aeronave Airbus y a una aeronaves Boeing, a 60 millas náuticas al Sur de la intersección IREMI, en la Aerovía UL302, en espacio aéreo chileno, el 18 de marzo de 2022.

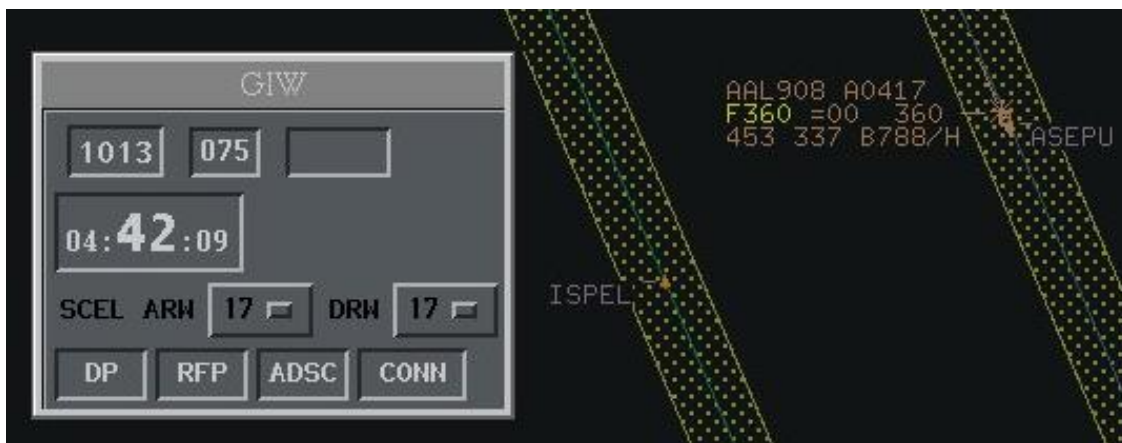
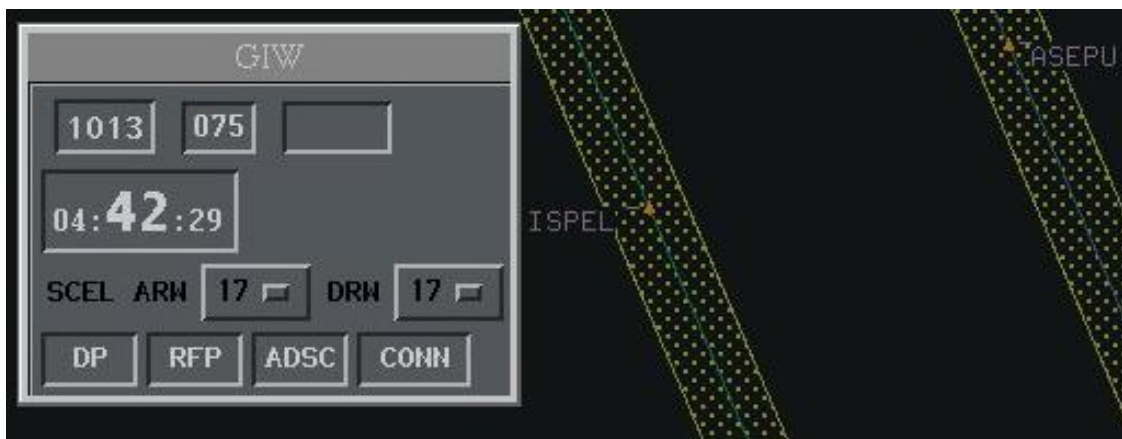
A las 04:42:09 es la última hora en que aparece la etiqueta del AAL908 en presentación radar. A las 04:42:29 ya no estaba la traza radar del AAL908 en presentación.

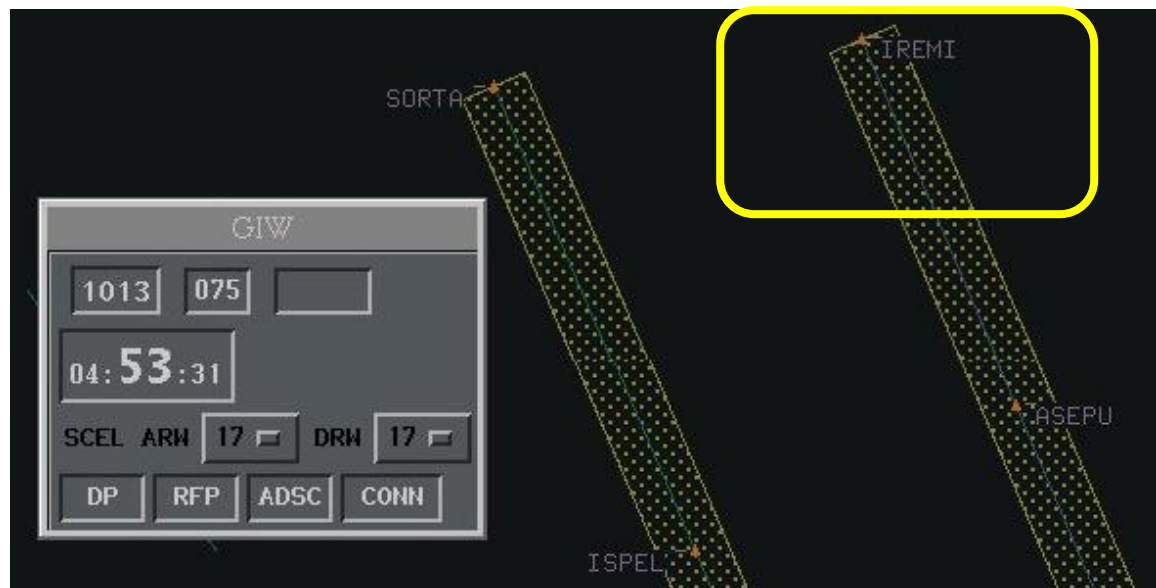
A las 04:53:21 el piloto de LPE2371 llamó al ACCO en 2 oportunidades reportando la posición IREMI y el ACCO de acuerdo a las declaraciones del ATCO en instrucción y el ATCO Facilitador, efectivamente se le entregó la autorización de ascenso al LPE237, aunque no hay registro en los audios de esa comunicación. Hasta este momento, no había información radar de ningún tipo en la presentación. Tampoco se escucha en frecuencia que el piloto informe dejando FL350 para FL370.

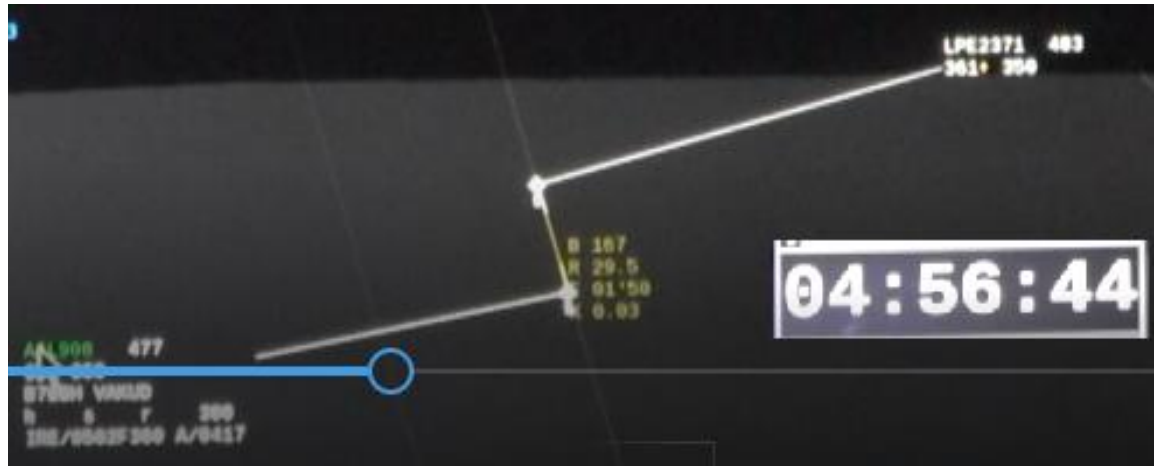
Foto radar de CORPAC-PERÚ

A las 04:56:44 los tráficos se habían cruzado de frente a FL360 (LPE2371 en ascenso a FL370) con 29 millas aproximadamente y sin separación reglamentaria de acuerdo a la información radar entregada por Perú.

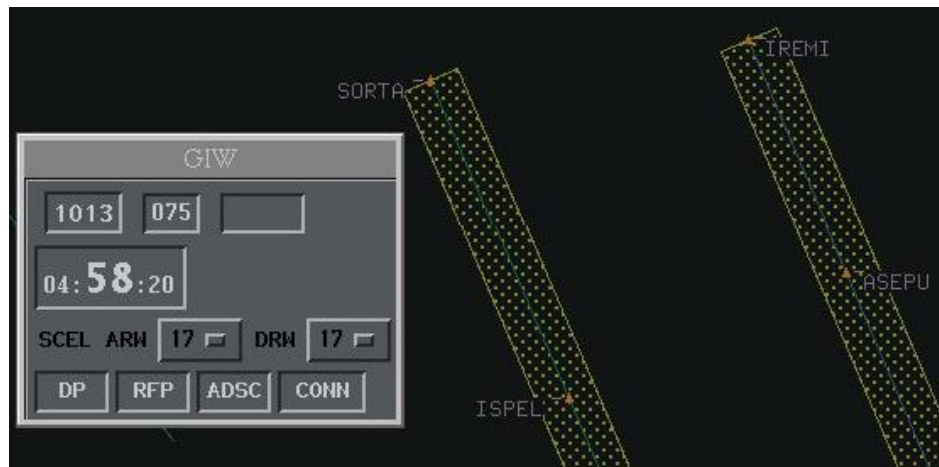
Foto radar de ACCO-CHILE.

A las 04:58:14 piloto del LPE2371 informó al ACCO “*alcanza y mantiene nivel 370 el LPE2371*”. ACCO colacionó “*LPE2371 notifique ASEPU*” y el piloto confirmó “*notificaremos ASEPU LPE2371*”. Sin información radar aún.

Al momento del incidente ninguno de los vuelos estaba en presentación radar del ACCO, debido a que no hay cobertura.

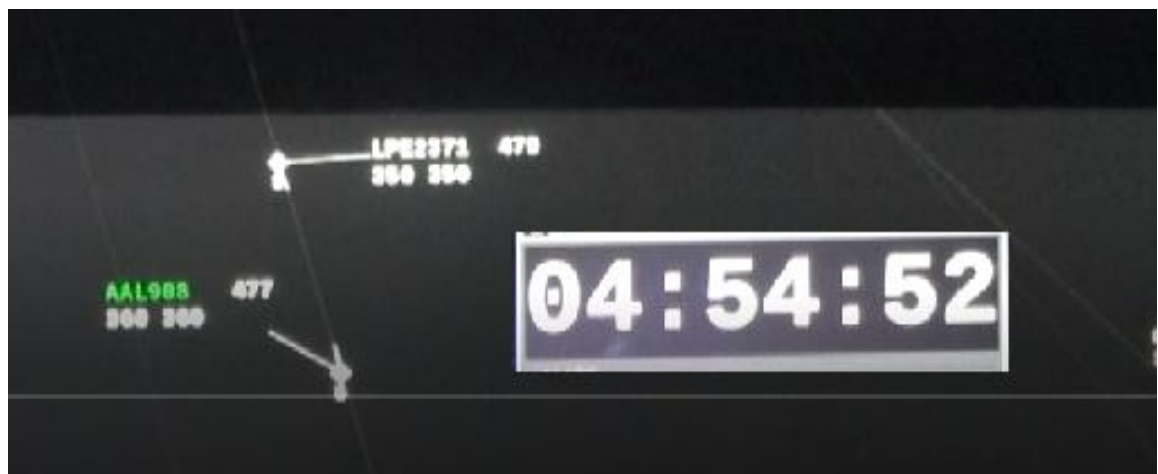
## Foto radar de CORPAC-PERÚ

De acuerdo al video radar facilitado por CORPAC – Perú, a las 04:54:52 los vuelos estaban a FL360 el AAL908 y FL350 el LPE2371 en rumbos opuestos y con separación reglamentaria, hasta ese momento

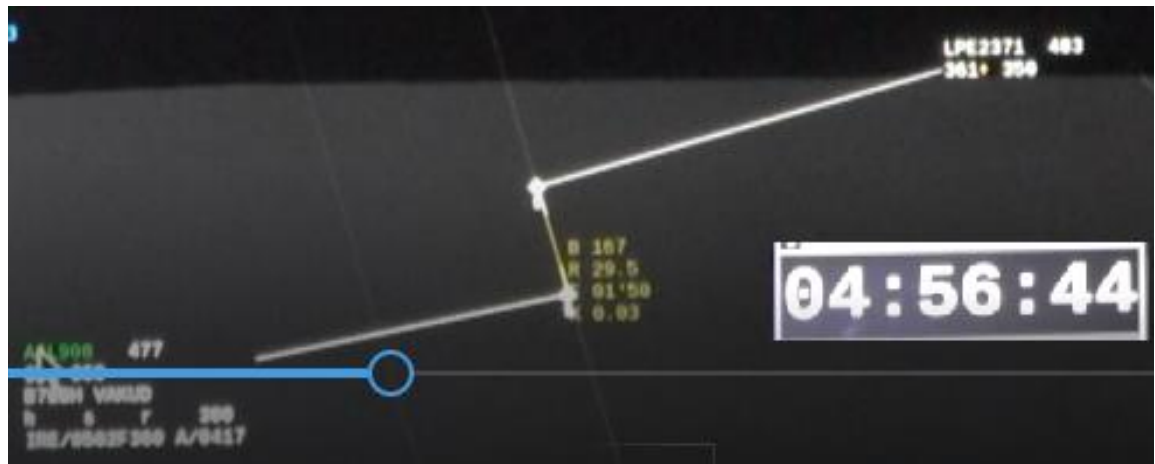
## Foto radar de CORPAC-PERÚ

Con relación al mismo video radar anterior, a las 04:56:44 el vuelo LPE2371 ya estaba en ascenso para FL370 y la foto muestra ambas aeronaves a FL360 y con 29,5 millas náuticas de separación entre ellos con rumbos encontrados, situación que de acuerdo a los informes y los antecedentes recibidos, tanto el ATCO Ejecutivo Facilitador como el ATCO instruido no advirtieron ni se dieron cuenta que los tráficos habían perdido la separación reglamentaria, produciéndose por tanto un AIRPROX.

Los vuelos LPE2371 y AAL908 perdieron separación reglamentaria, llegando a estar a nivel de vuelo 360 a 29.5 NM en rumbos opuestos.
