INFORME PRELIMINAR 12 MESES DEL SUCESO DE AVIACIÓN N° 2066-24

Fecha suceso : 09.AGO.2024.
Hora suceso : 10:36 hora local.
Lugar : Sector de Las Horquetas, Parque Nacional Cerro Castillo, Región de Aysén del General Carlos Ibáñez del Campo.
Coordenadas : Latitud 45°59' 43,9" Sur y Longitud 72° 01' 02,0" Oeste.
Aeronave : Avión Marca PIPER Aircraft, Modelo PA-31 Navajo "Panther"
Ocupantes : 07 (siete).
Lesiones : 07 Fallecidos (siete)
Licencias : Piloto Comercial de Avión.
Actividad : Vuelo transporte no regular de pasajeros.

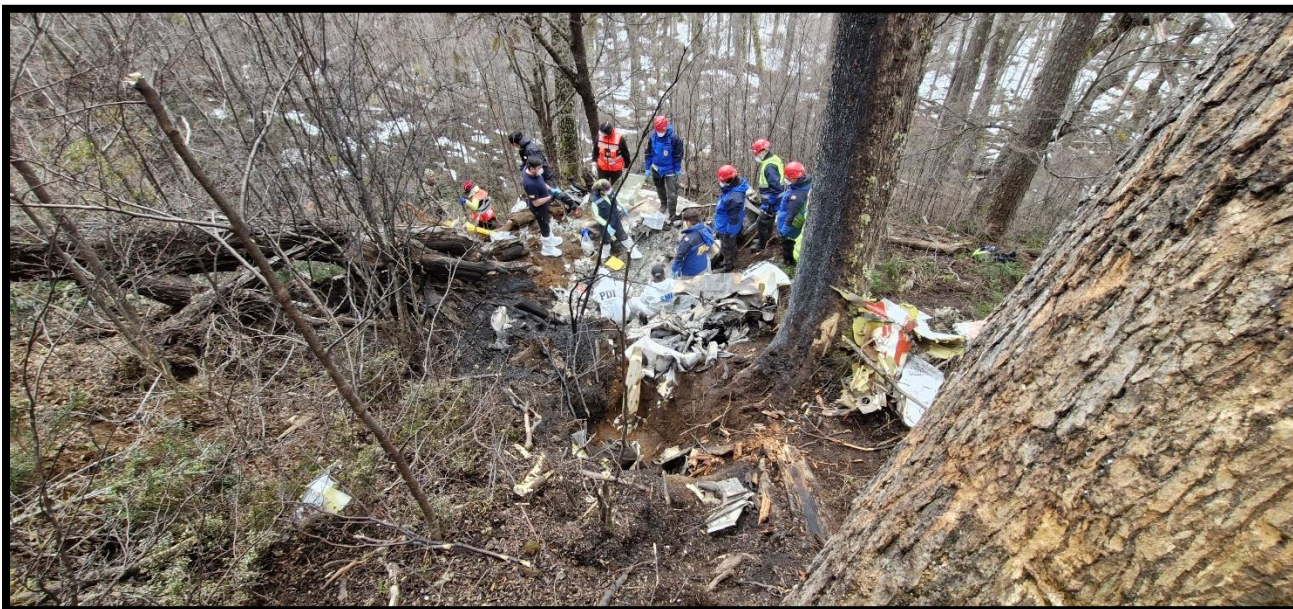
Los restos de la aeronave fueron encontrados a 45 km al suroeste de la ciudad de Coyhaique a una altura de 3.262 ft (994,2) metros sobre el nivel del mar, con dirección 210° Suroeste.

Posición de los restos de la aeronave en el sitio del suceso.

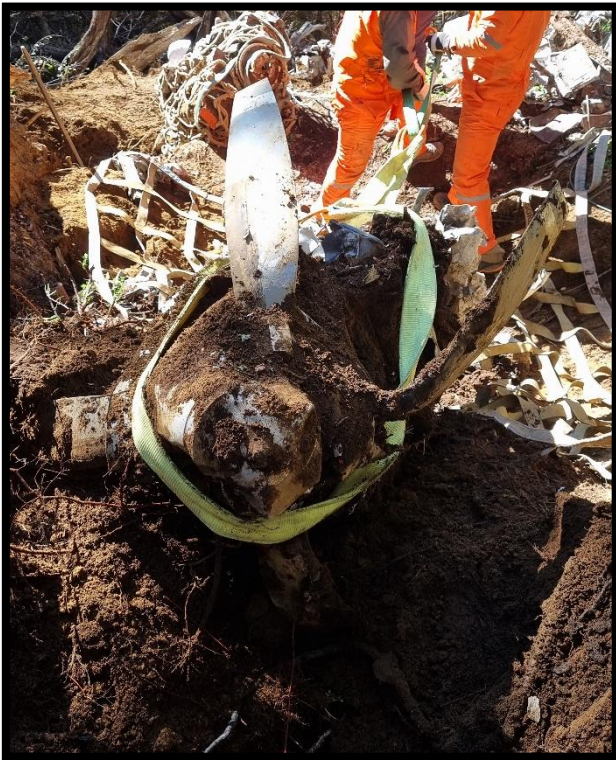
Motor N°1 LYCOMING ENGINES TIO-540-J2B

Se realizó la inspección visual y externa de los motores y hélices de la aeronave, con el objetivo de verificar la integridad de los rotables en el sitio del suceso. Se pudo evidenciar que ambas unidades de motores y hélices se encontraban enterradas a una profundidad aproximadamente de 1.5 m y 1.8 m respectivamente. Se mantenían en el mismo cráter de impacto (6m diámetro), en el sitio del suceso, lo que es concordante con un impacto de alta energía, por parte de la aeronave.

Motor fue encontrado a 1.8 m de profundidad del terreno, dentro de la zona de impacto de la aeronave. Fue desenterrado en presencia del equipo investigador de la DGAC y posteriormente fue preparado para su envío a inspección al fabricante en LYCOMING ENGINES en Estados Unidos de Norteamérica.

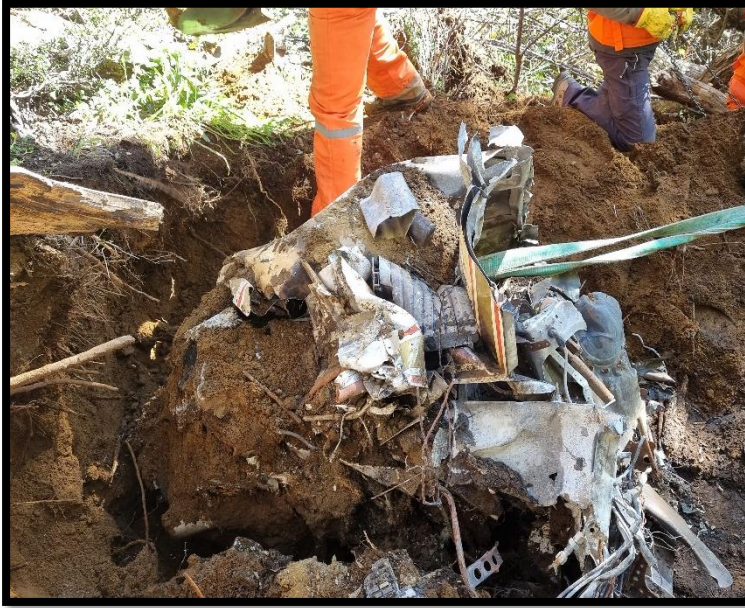
Motor N°2 LYCOMING ENGINES
TIO-540-J2B.

Motor fue encontrado a 1.5 m de profundidad del terreno, dentro de la zona de impacto de la aeronave. Fue desenterrado en presencia del equipo investigador de la DGAC y posteriormente fue preparado para su envío a inspección al fabricante en LYCOMING ENGINES en Estados Unidos de Norteamérica.
