**INFORME PRELIMINAR 12 MESES DEL SUCESO DE AVIACIÓN N° 2069-24**

**09 de agosto de 2024**

**Fecha suceso** : 22 de agosto de 2024.  
**Hora suceso** : 17:00 hora local.  
**Lugar** : Localidad de Peralillo, perteneciente a la Comuna Peralillo, Región del Libertador General Bernardo O'Higgins.  
**Aeronave** : Helicóptero Robinson R66.  
**Ocupantes** : 01 Piloto.  
**Lesiones** : Sin lesionados.  
**Licencia** : Piloto privado de helicóptero.  
**Actividad** : Vuelo recreativo.

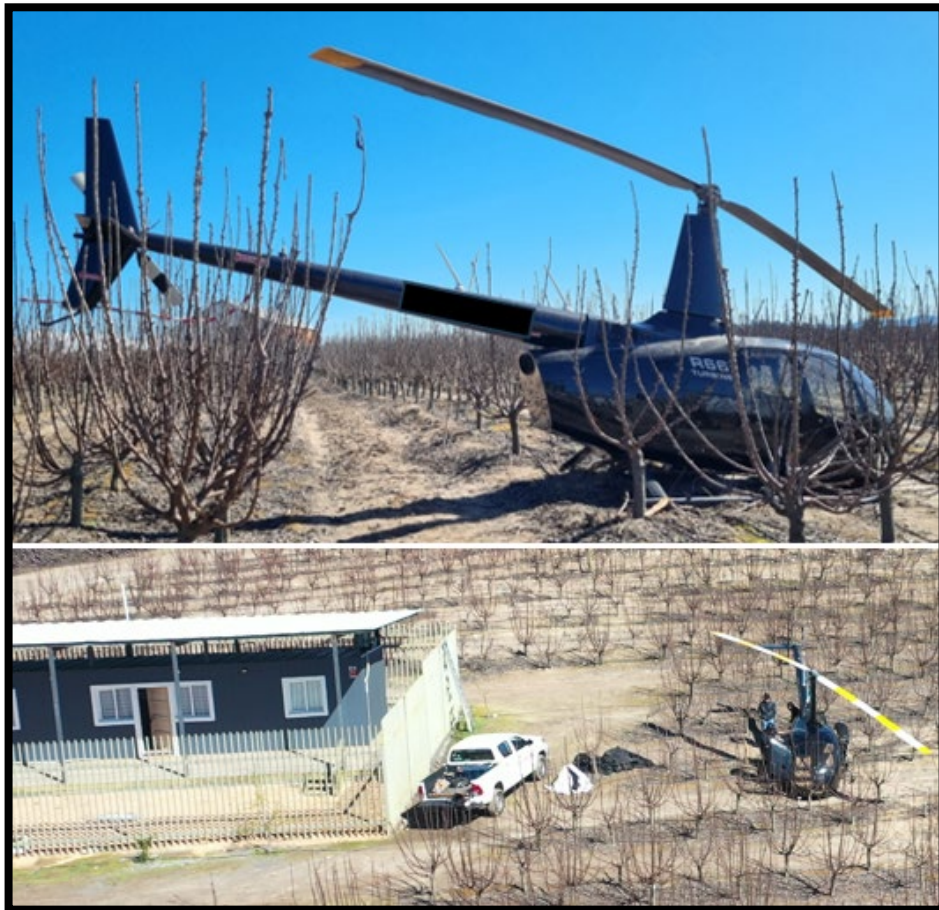
Fotografía N°2: Aeronave en el sitio del suceso.

La inspección al sitio del suceso permitió establecer que la aeronave impactó contra el terreno quedando con su nariz en la dirección de vuelo con rumbo Nor-Este. El terreno era de consistencia blanda y correspondía a una plantación de árboles frutales, adyacente al lugar del impacto se ubicaba una construcción de contenedores habilitados como oficinas (ver fotografía N°2).

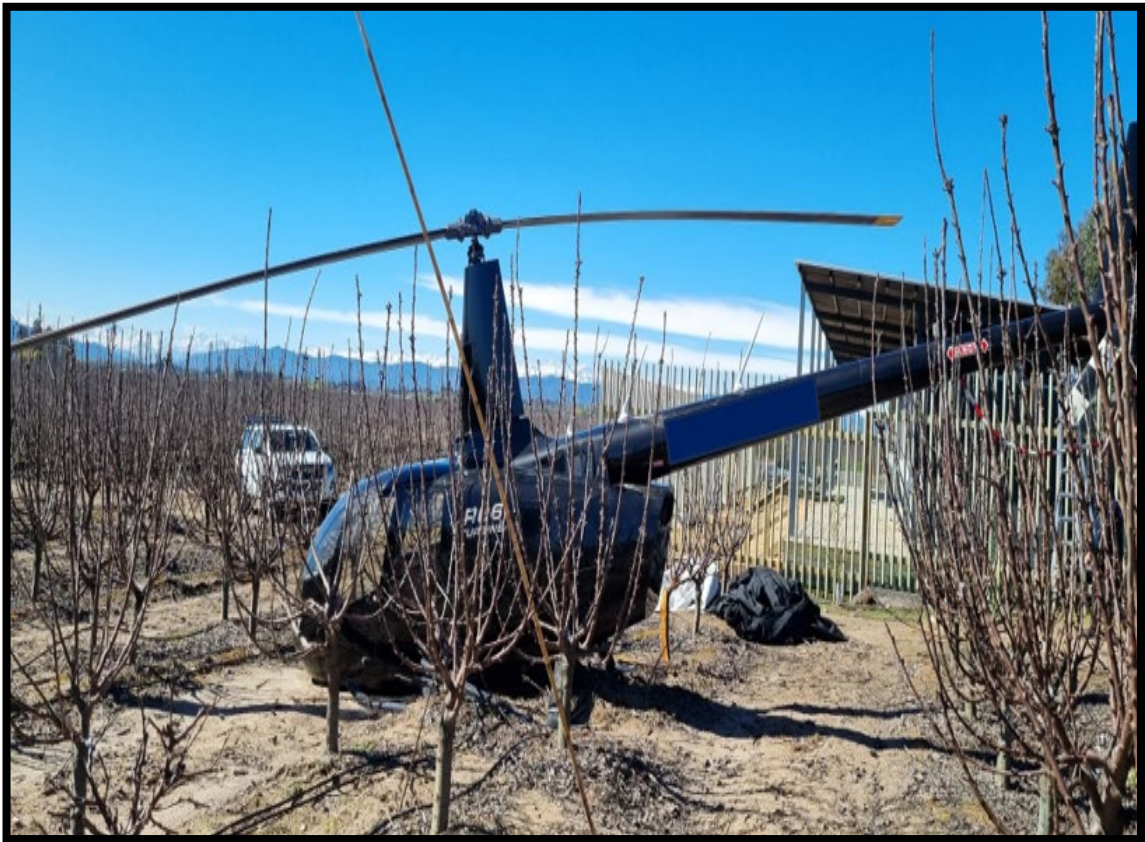
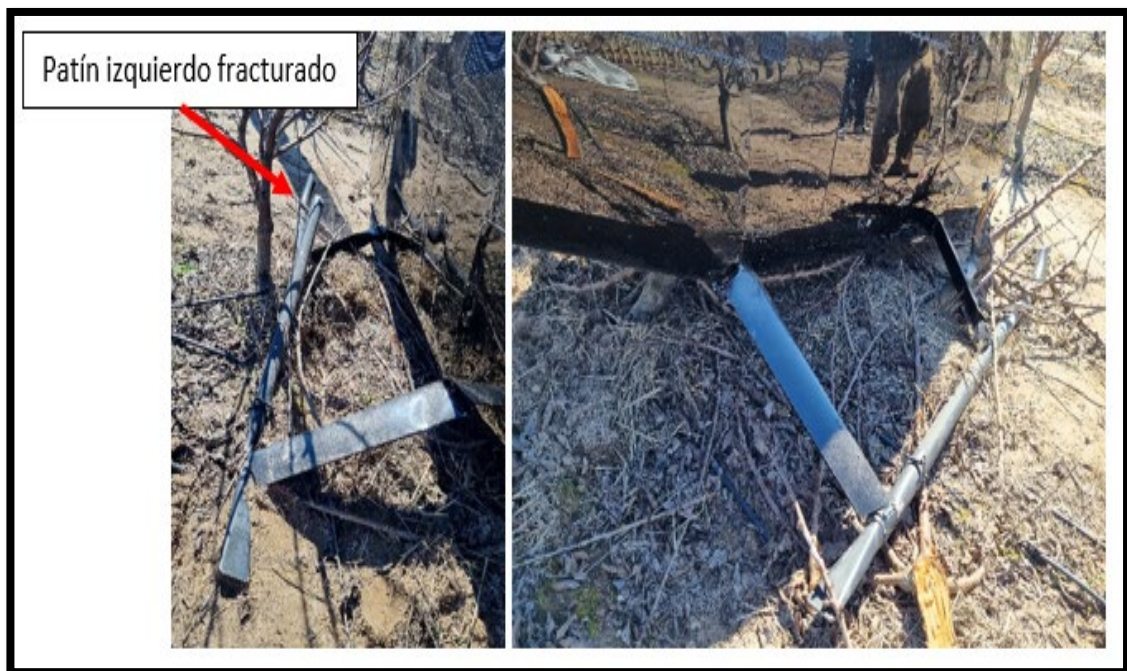
Fotografías N°3, 4 y N°5: Vista de la aeronave y sus patines de aterrizaje.

**Tren de aterrizaje (skid):** ambos skids y montantes de soporte deformados, el skid izquierdo fracturado.

La aeronave se encontró sobre el terreno inclinada hacia adelante con evidencia de haber impactado contra el terreno, sus patines de aterrizaje (skids) y montantes se encontraban abiertos deformados, el patín izquierdo fracturado (ver fotografías N°3, 4 y N°5).

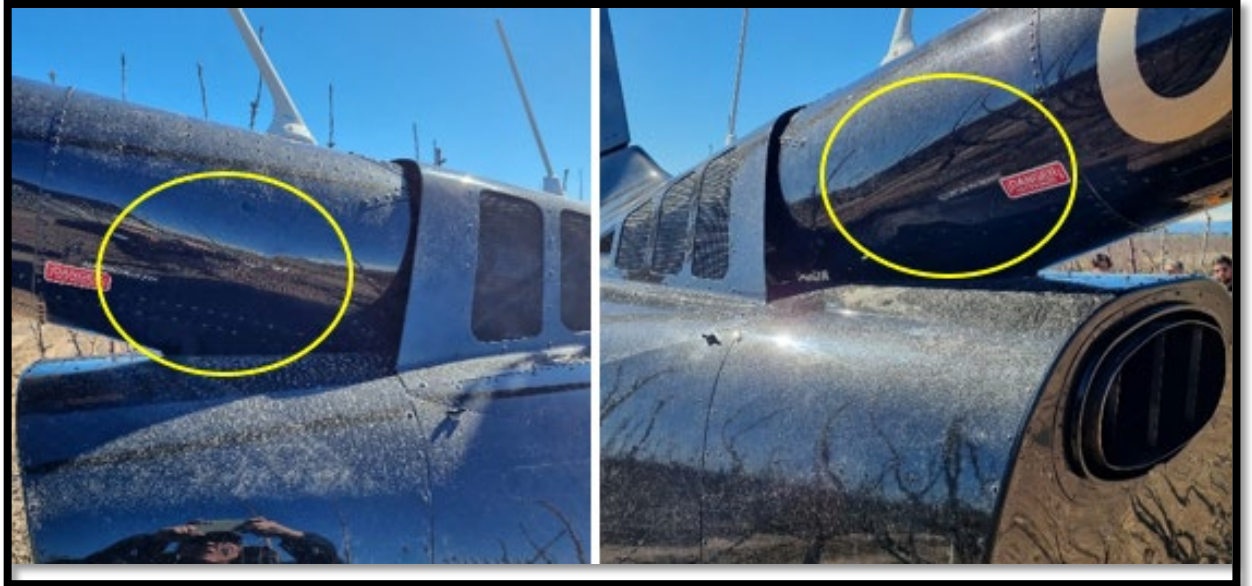
Fotografías N° 6 y N°7: Deformaciones en cono de cola.

**Tubo de cola:** con deformación en la zona de unión con el fuselaje.

Cono de cola con deformación en ambos costados en la zona próxima a la unión con el fuselaje (ver fotografías N°6 y 7).

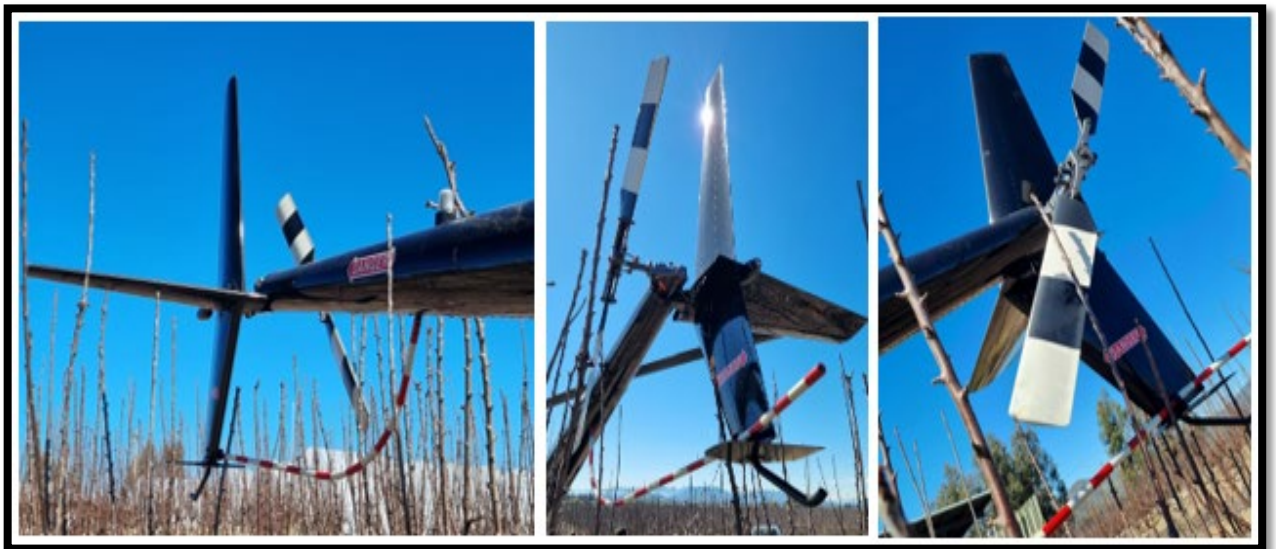
Fotografía N°8, 9 y N°10: Estabilizador vertical, horizontal y rotor de cola.

Se inspeccionó visualmente la zona del estabilizador vertical y horizontal, el patín de cola y el rotor de cola no encontrando evidencia de daños, se verificó su cambio de paso accionando los pedales, y transmisión de giro sin observaciones (ver fotografías N°8, 9, N°10).

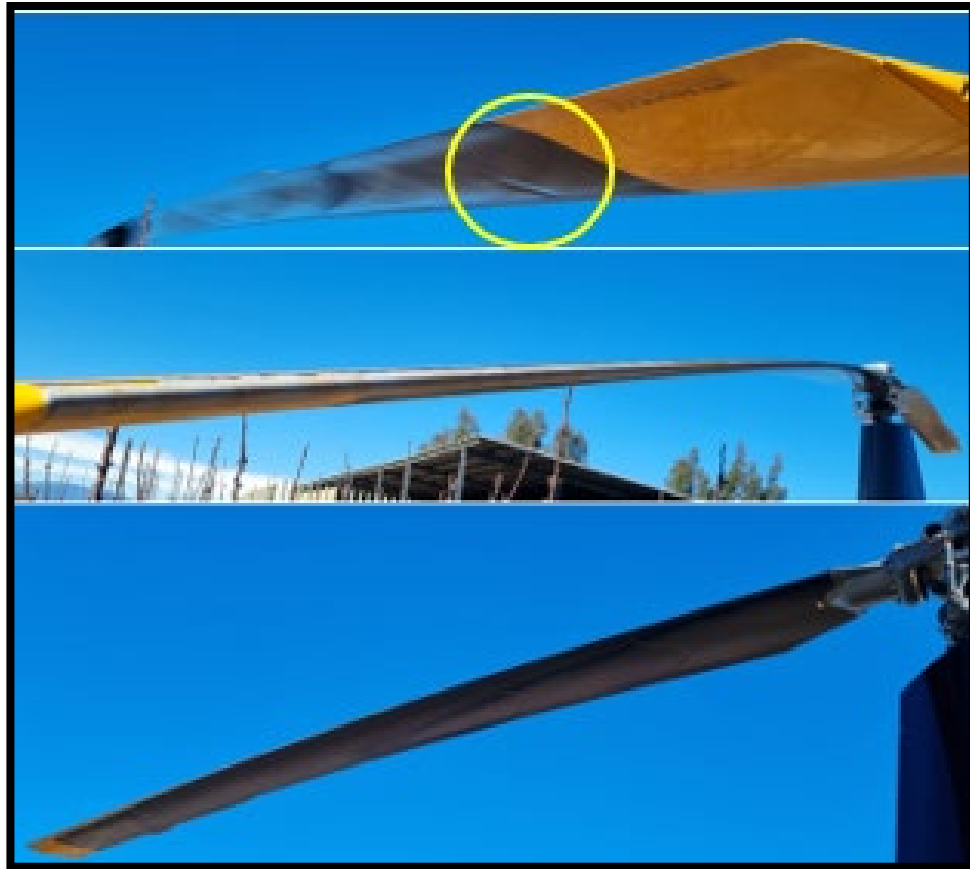
Fotografías N° 11: Vista del rotor principal.

**Rotor principal:** ambas palas con abolladuras en su parte inferior.

Se inspeccionaron las palas del rotor principal encontrándose en buen estado general, con deformaciones en la parte inferior de la punta de ambas palas (ver fotografías N° 11).

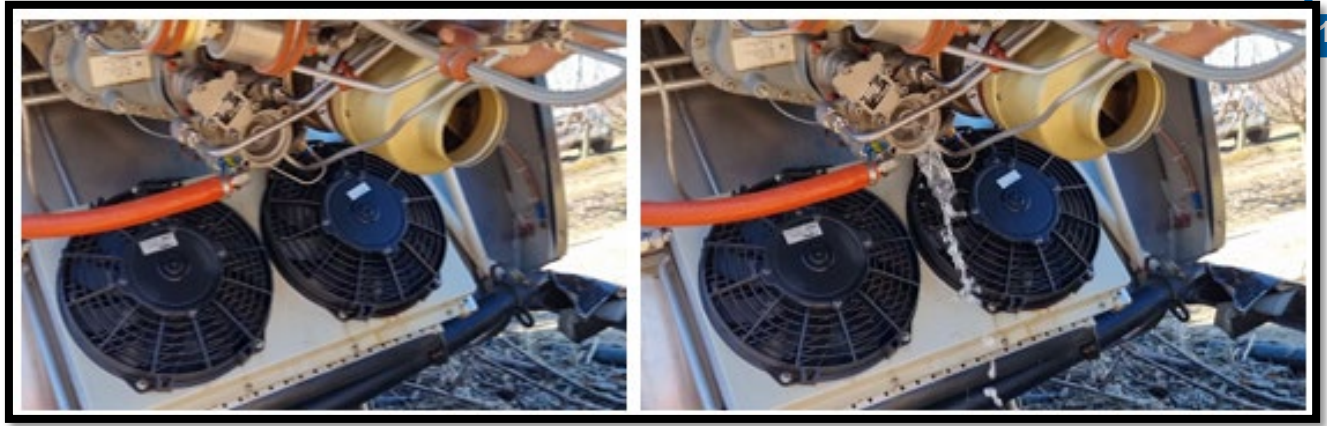
Fotografías N°12 y N°13: Prueba de la válvula Shut Off.

Se verificó el funcionamiento de válvula **SHUT OFF**, la que permitía el corte y flujo de combustible al motor al ser accionada desde la cabina, no habiendo observaciones al respecto (fotografía N° 12 y 13).

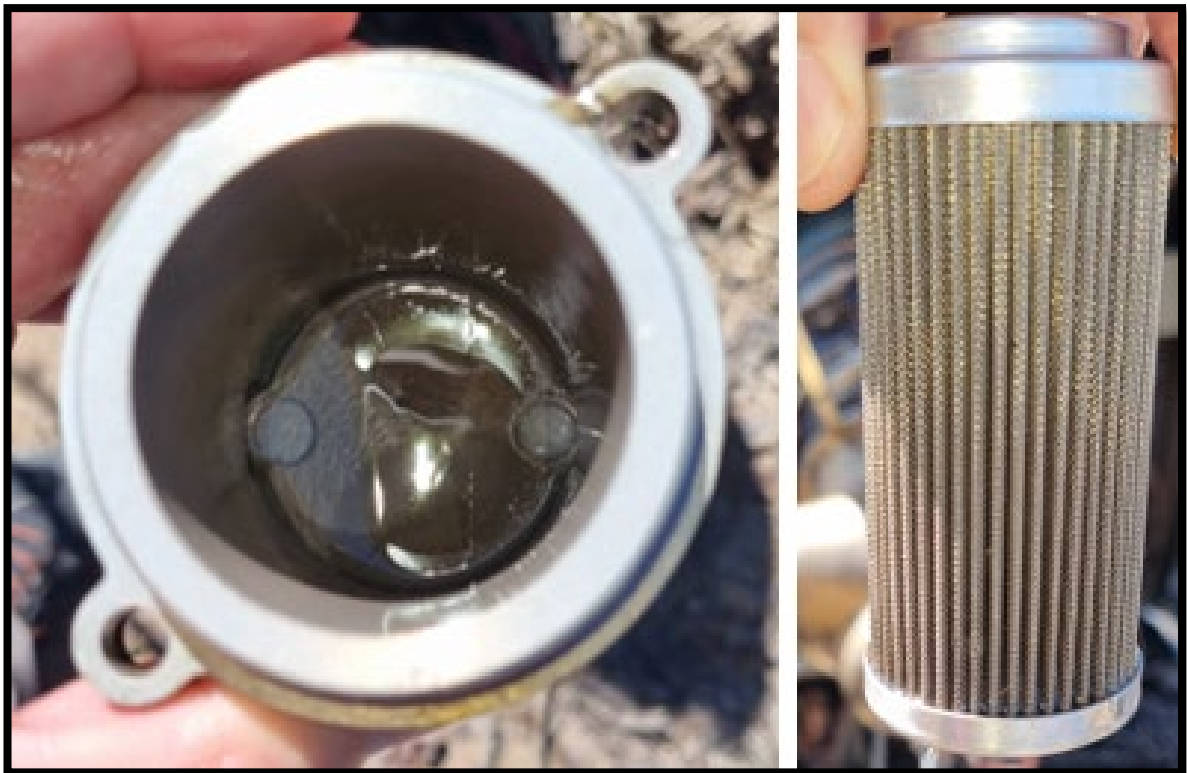
Fotografías N°14 y 15: Filtro de combustible.

Se desmontó el filtro de combustible, encontrándose con combustible, sin evidencia de contaminación por agua o partículas extrañas (ver fotografías N°14 y N°15).

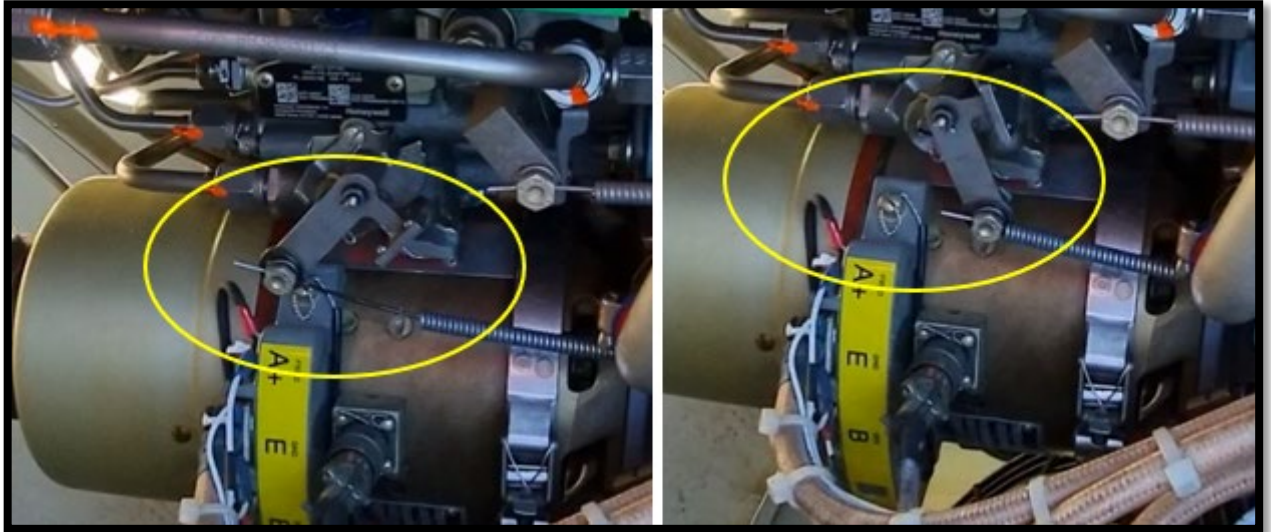
Fotografías N° 16 y N°17: Control de aceleración.

Se verificó la unidad de control de combustible sin evidencia de partes sueltas y/o filtraciones, se accionó el acelerador de la aeronave, en posiciones abierto y cerrado sin observaciones (ver fotografía N°16 y N°17).
