INFORME PRELIMINAR 30 DÍAS DEL SUCESO DE AVIACIÓN N°2104-25

15.AGO.2025

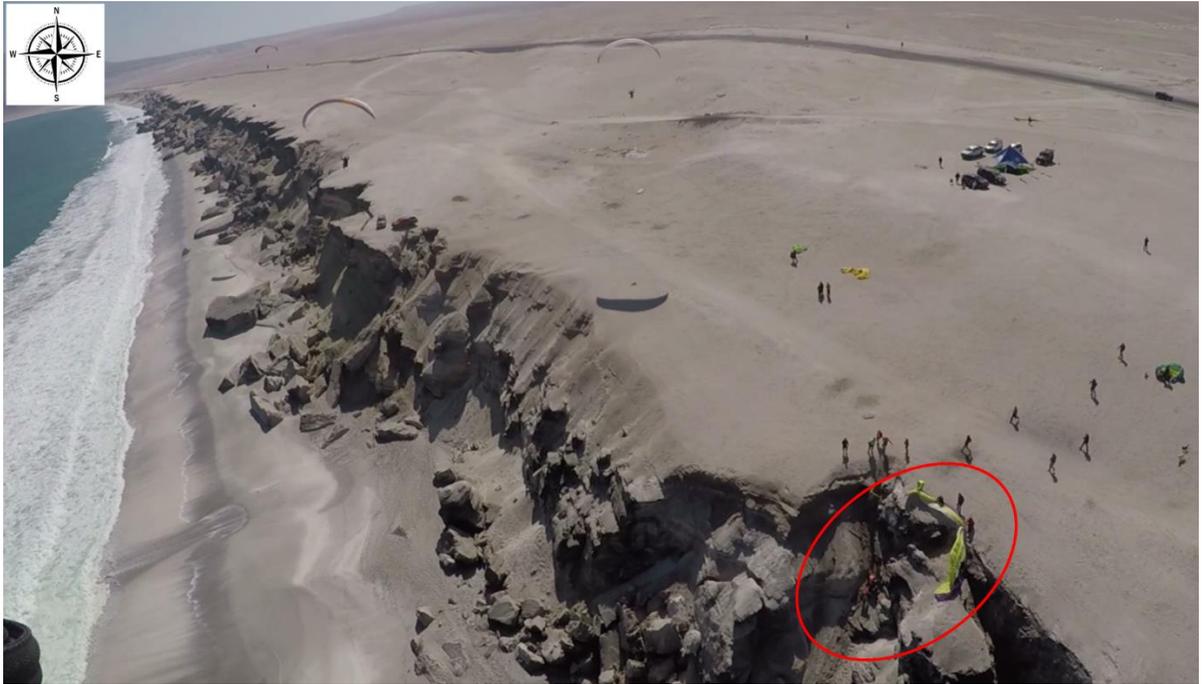
El sitio del suceso estaba ubicado al final de una planicie, en un acantilado de 24 mt, con una pendiente de aproximadamente 80°, con una consistencia de roca y arena (Imagen N° 2).

Imagen N°2: Vista de la ubicación final del UL Biplaza, con su piloto y pasajera (círculo rojo).

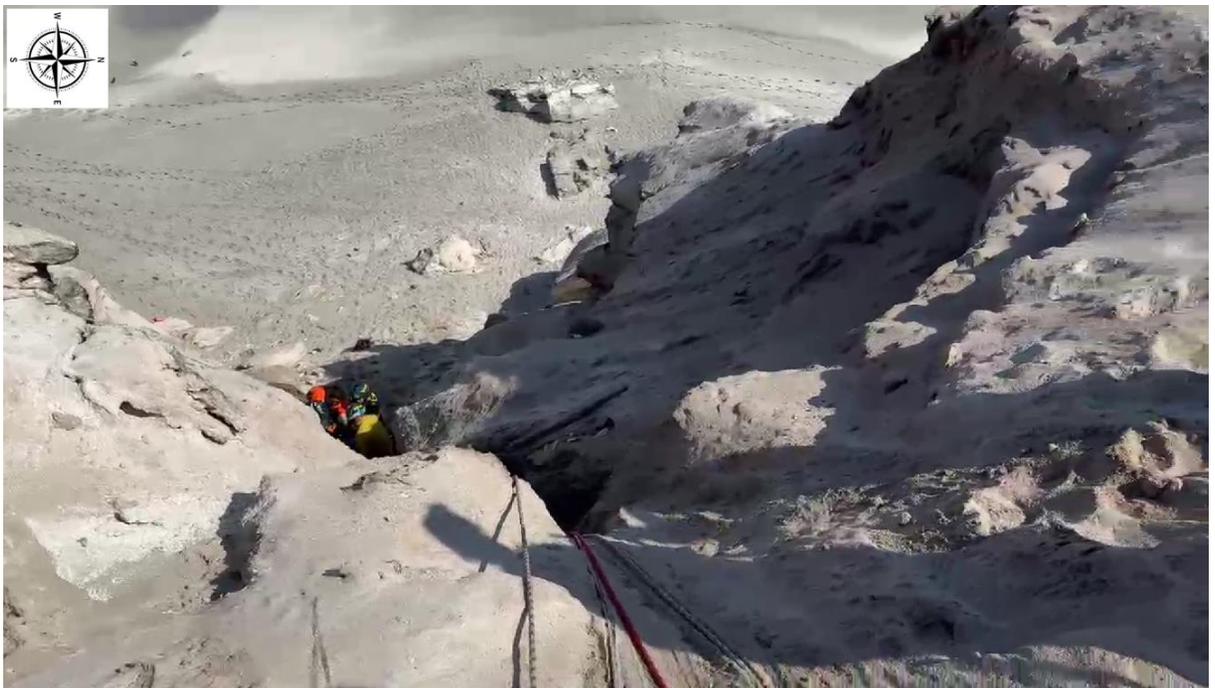
Imagen N°3: Vista desde la parte superior del acantilado, en el sitio del suceso.

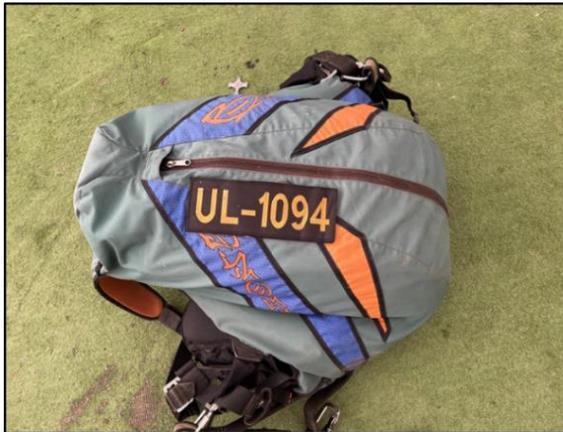
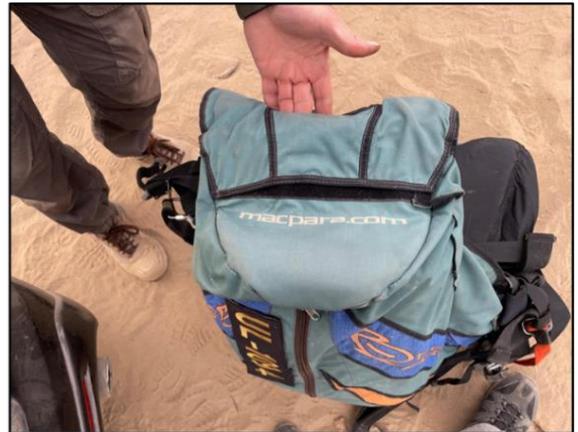
- El Parapente estaba completo (vela, silla y paracaídas de emergencia).
- Se verificó la vela y correspondía a una vela marca Ozone, modelo Magnum3, la cual se encontraba inscrita en el registro de la DGAC (UL-1094).
- Se verificó e inspeccionó la silla Modelo Macpara, encontrándose que estaba en buenas condiciones, con su equipo y con algunas correas cortadas, debido a las acciones de rescate del piloto de UL, pero su vela y silla, sin daños en general.
- El paracaídas de emergencia no fue activado.

Fotografías N° 1 y 2: Vista del UL-1094 y la silla.

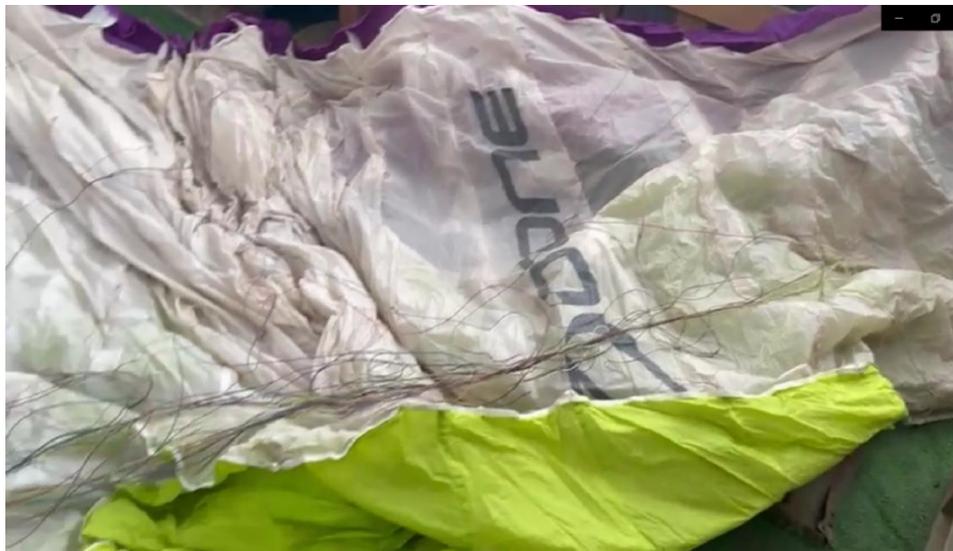
Fotografía N° 3: Vista de la parte inferior de la vela del piloto de UL N° 1.

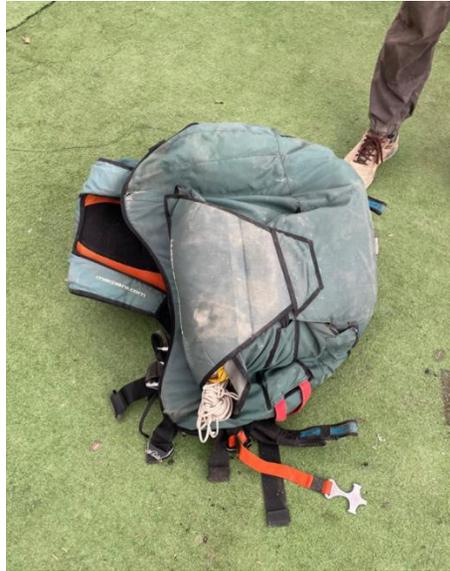
Fotografía N° 4: Vista del paracaídas de emergencia del piloto de UL N° 1.

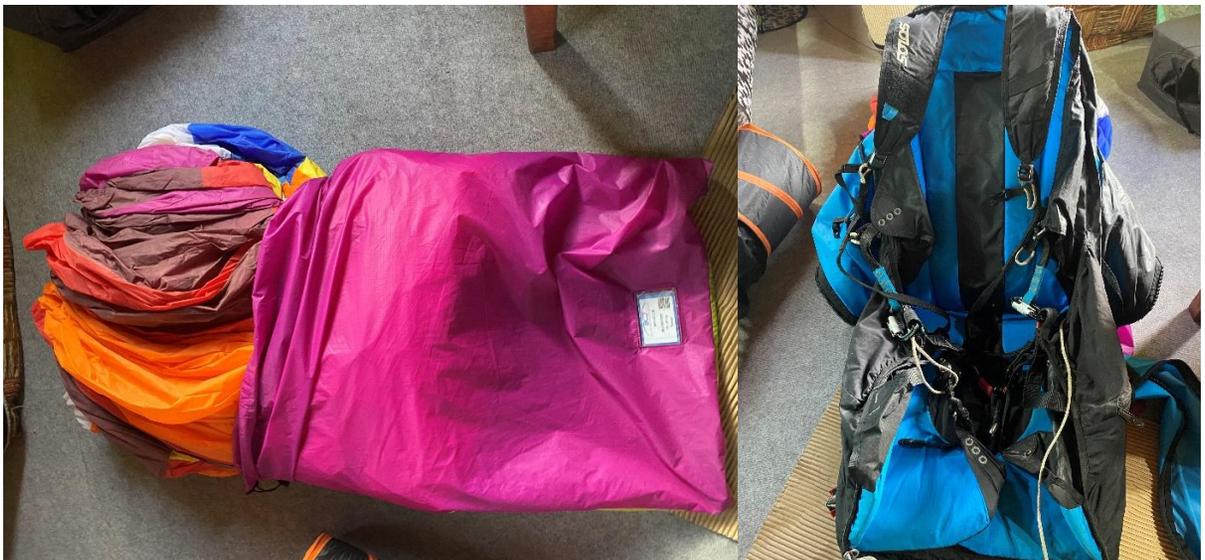
- Se verificó que la vela Magic 2 M, se encontraba en buenas condiciones y no se encontraba inscrita en el registro de la DGAC.
- Se verificó que la silla marca Ozone, modelo Solos se encontraba en buenas condiciones.
- Finalmente, se verificó que, la vela y silla no presentaban daños estructurales.
- El UL contaba con paracaídas de emergencia.

Fotografías N°5 y 6: Vista de la vela y silla del piloto de UL N°2.
