**INFORME PRELIMINAR 36 MESES DEL SUCESO DE AVIACIÓN N° 1994-22**

**26 de agosto de 2025**

| <b>Aeronave</b> | : Helicóptero. AGUSTA AEROSPACE CORP, Modelo AW119 MKII. |

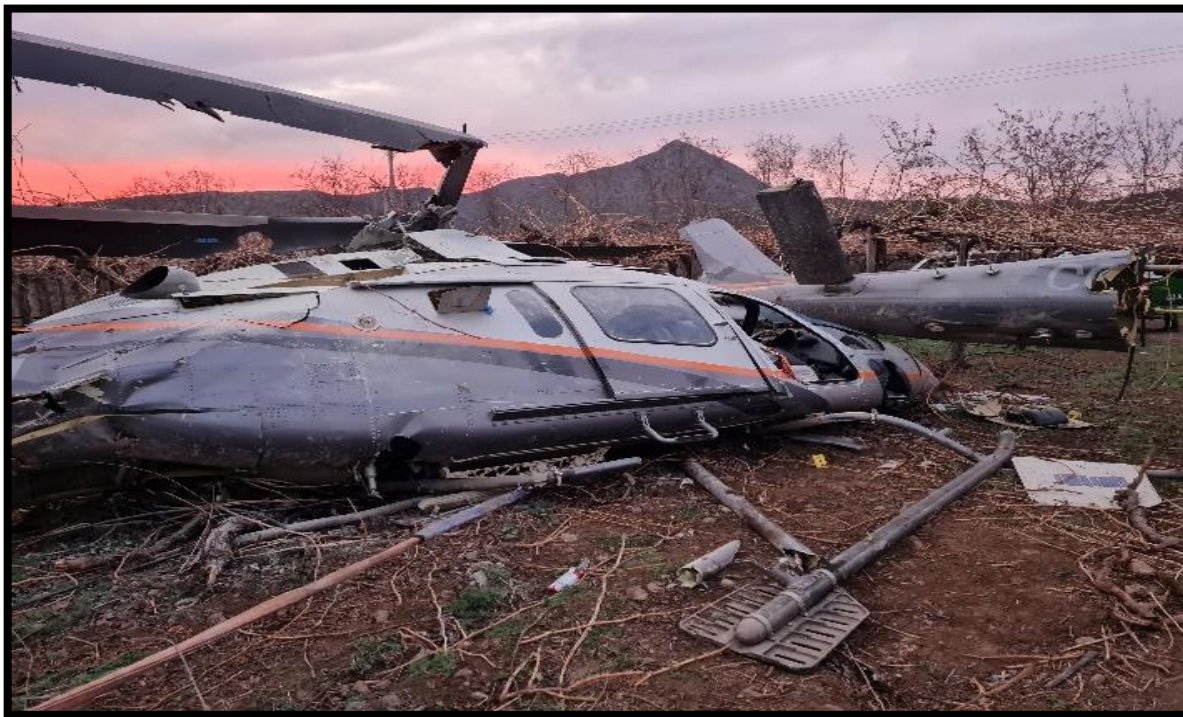
Se realizó fijación fotográfica de la aeronave en el sitio del suceso, conforme a la fotografía N°1. El fuselaje se encontró inclinado y deformado por aplastamiento hacia la izquierda.

Fotografía N°1: Vista del cotado derecho del helicóptero

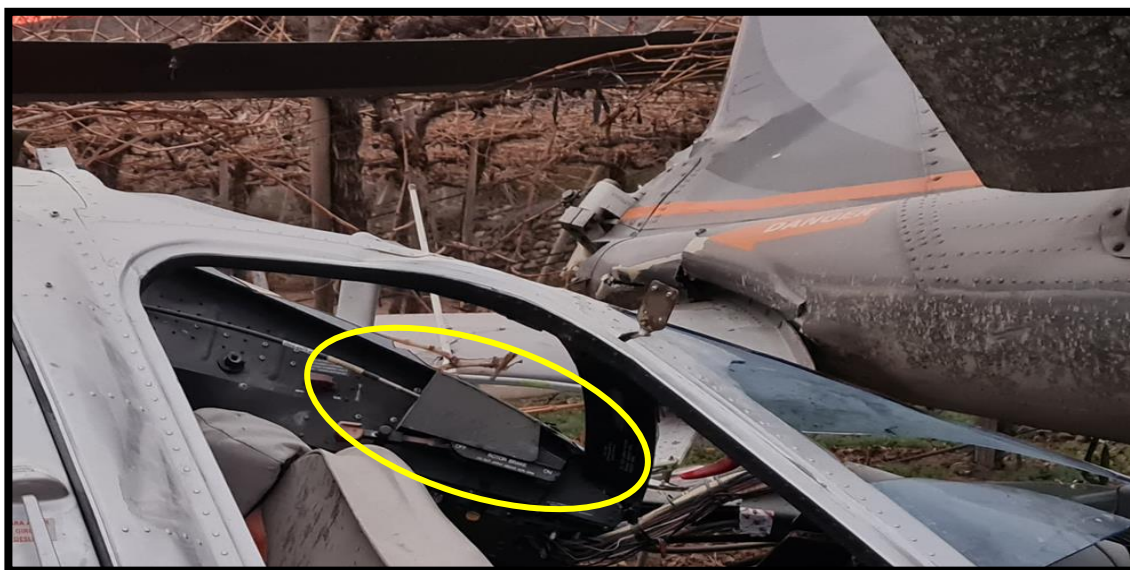
La cabina de la aeronave se encontró con múltiples deformaciones, fracturas que se focalizaban en el puesto del piloto, lugar que además fue impactado por la sección inferior del estabilizador vertical ubicado en el cono de cola. El impacto principalmente afectó a la estructura central de separación entre los parabrisas frontales y superiores (ver fotografía N°1A).

Fotografía N°1A: Estructura central de separación entre los parabrisas.

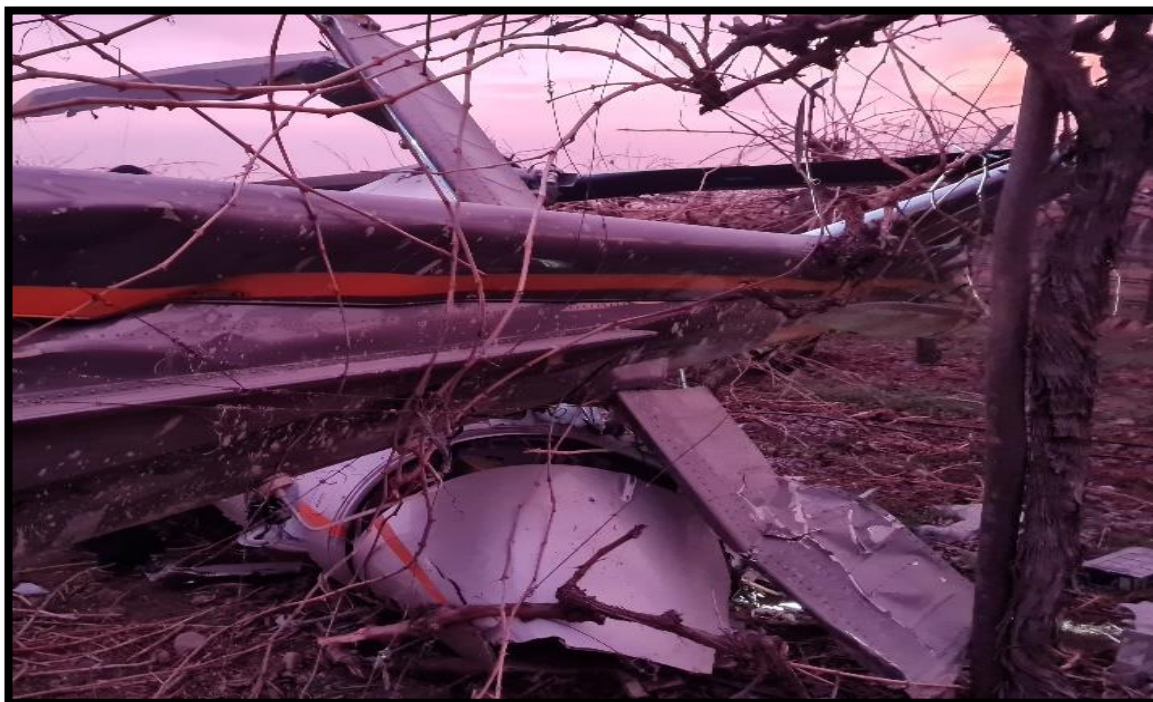
El cono de cola se encontró desprendido de la estructura de la aeronave frente a la cabina, con evidencia de haber impactado contra el parabrisas.

El estabilizador horizontal y vertical con fracturas y abolladuras, conforme a la fotografía N°2.

Fotografía N°2: Vista del cono de cola y del estabilizador horizontal.

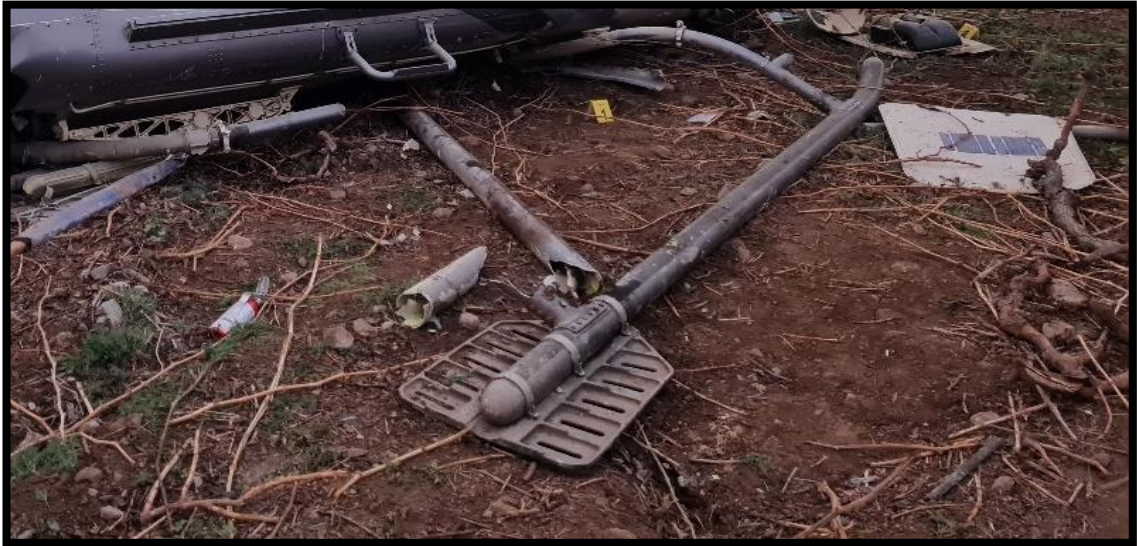
Los tubos deslizantes y cruzados se encontraban deformados, fracturados y desprendidos de la aeronave, conforme a la fotografía N°3.

Fotografía N°3: Vista de los tubos deslizantes y cruzados.

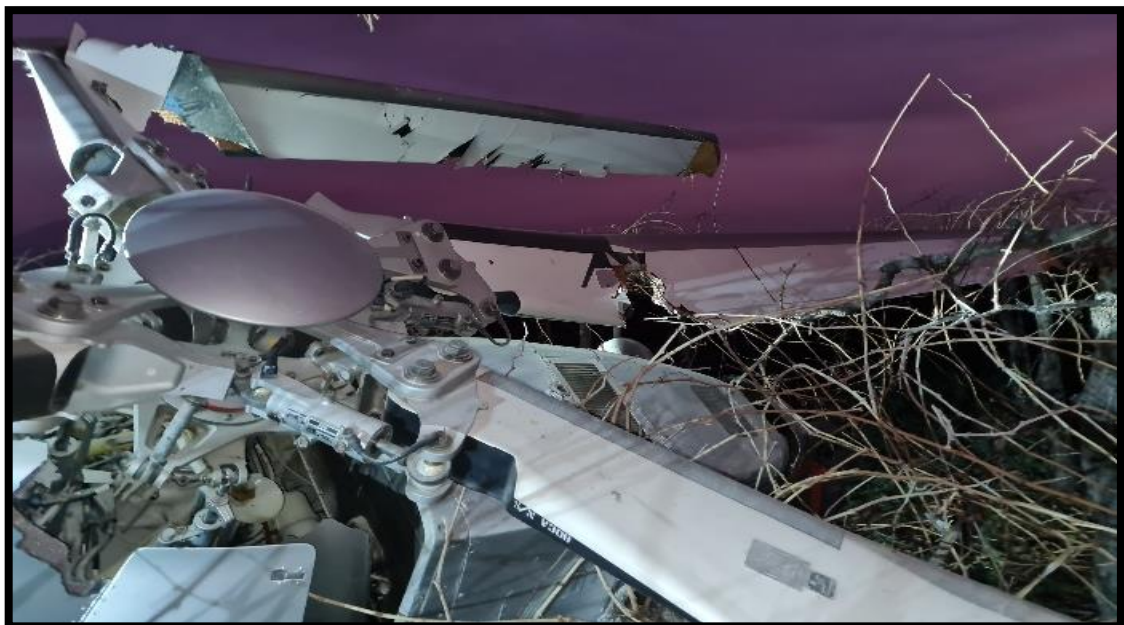
Las palas del rotor principal resultó con una pala fracturada, las otras, con pérdida de material en su borde de fuga y en la punta de la que quedó apoyada sobre el terreno, conforme a la fotografía N°4.

Fotografía N°4: Vista de las palas del rotor principal.

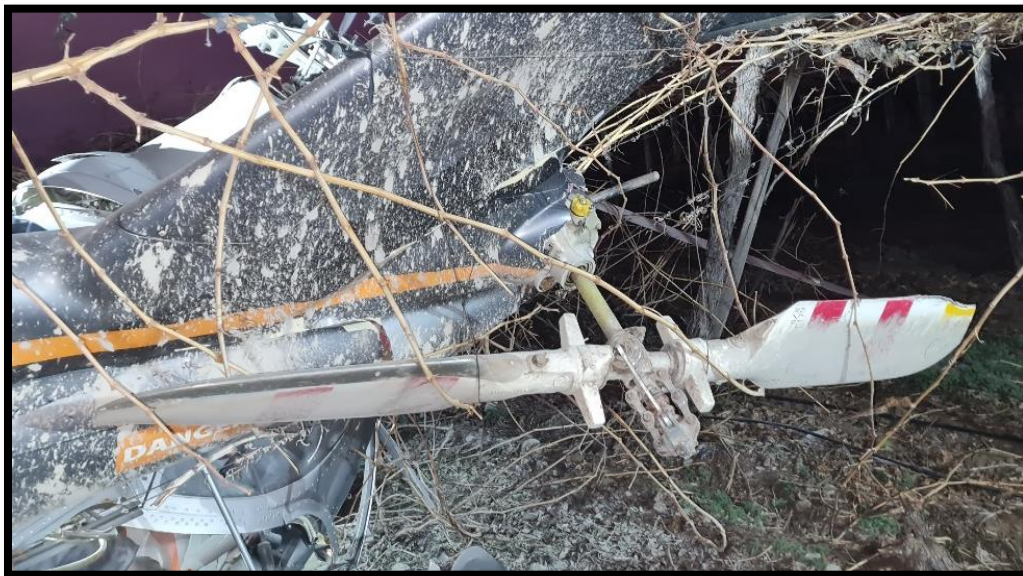
El rotor de cola se encontró instalado y completo, sus palas mostraban evidencia del material que transportaba el helicóptero y algunas picaduras en su borde de fuga, conforme a la fotografía N°5.

Fotografía N°5: Rotor de cola.

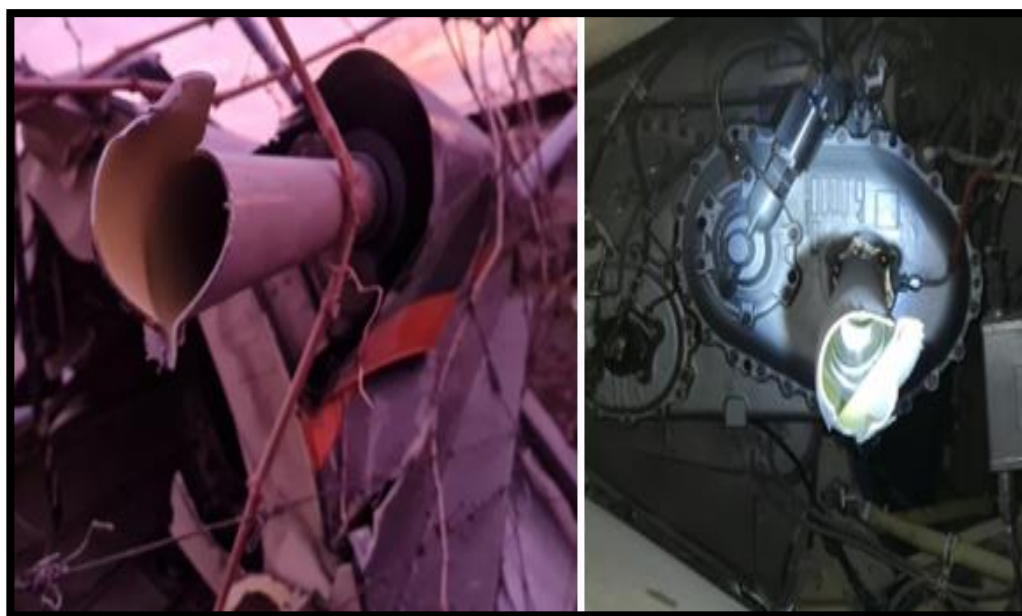
Eje de transmisión del rotor de cola y su sistema de control se encontró fracturado en la zona fractura del cono de cola, conforme a la fotografía N°6.

Fotografía N°6: Eje de transmisión del rotor de cola.

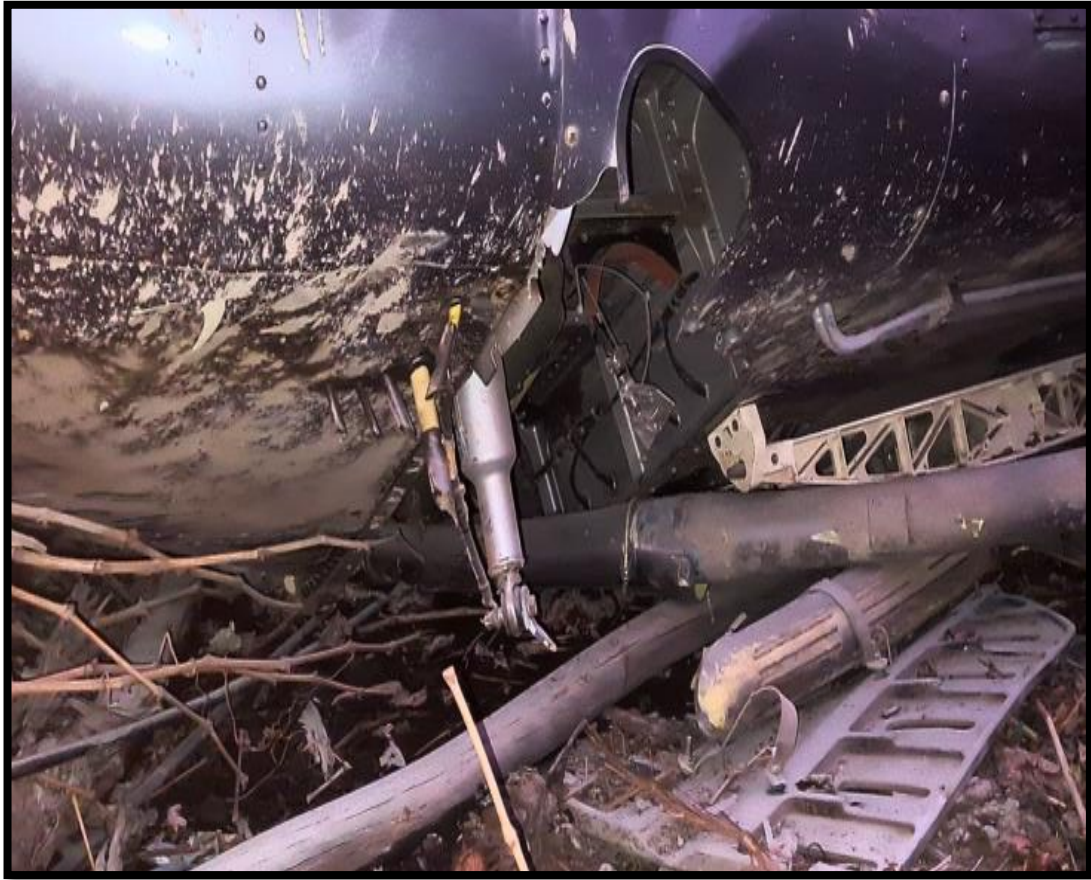
Se revisaron los estanques de combustible encontrando que estaban perforados en el fondo y sin combustible, habiendo residuos de combustible en el suelo, conforme a la fotografía N°6.

Fotografía N° 6: Evidencia de combustible sobre el suelo.

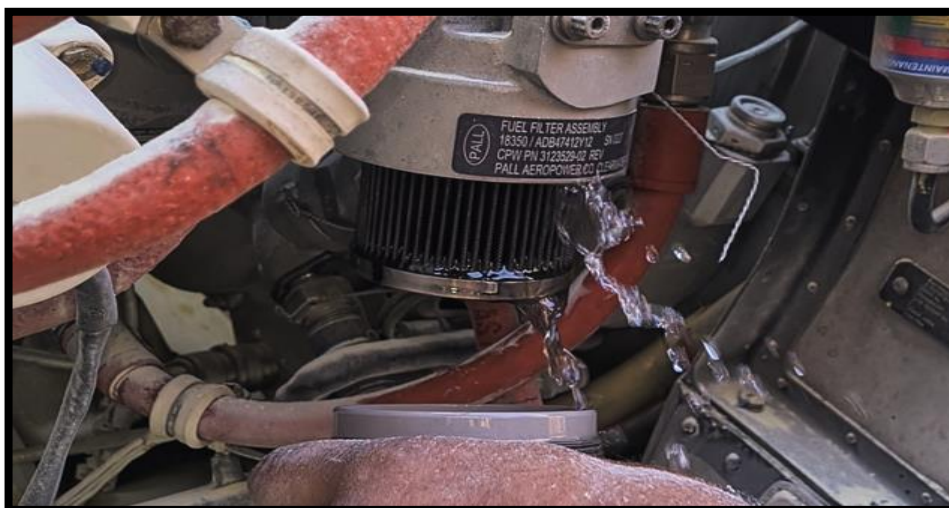
Se verificó la presencia de combustible al ingreso de la unidad de control de combustible del motor (FCU) y el filtro principal de combustible, verificando que había combustible. La revisión del filtro no evidenciaba contaminación por agua o partículas extrañas (ver fotografía N°7).

Fotografía N°7: Filtro de combustible.

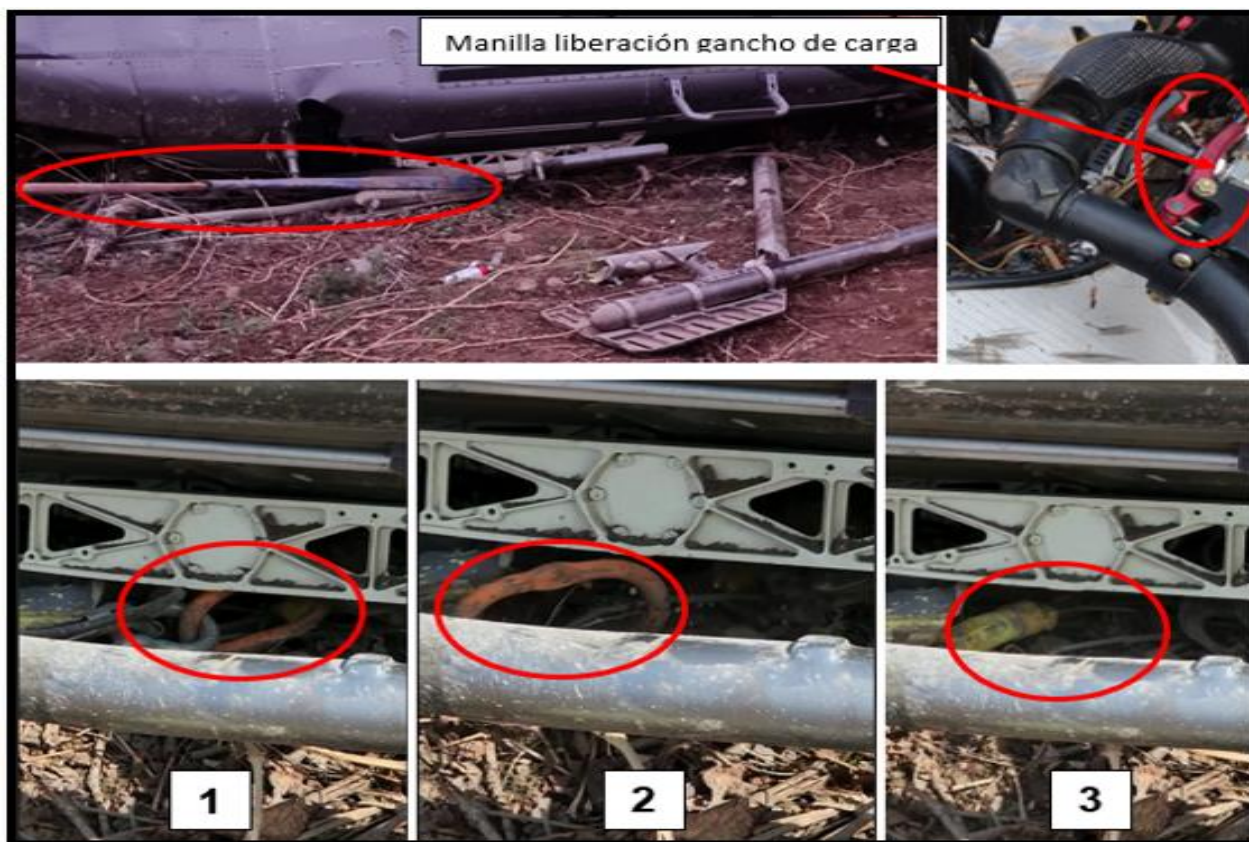
Se efectuó la desconexión de la línea de carga desde la cabina pulsando la manilla ubicada en el bastón cíclico, consiguiendo soltar la línea desde el gancho de carga sin observaciones, conforme a la fotografía N°9.

Fotografía N°9: Desconexión gancho de carga.

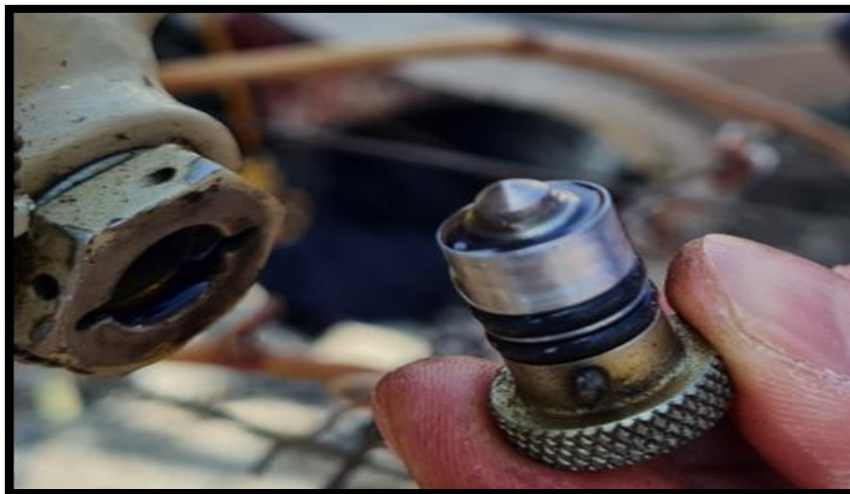
Se inspeccionó en el rotor de cola el detector de partículas magnéticas (ship detector) de la caja de 90° encontrándose sin observaciones, conforme a la fotografía N°10.

Fotografía N°10: Detector de partículas magnéticas.

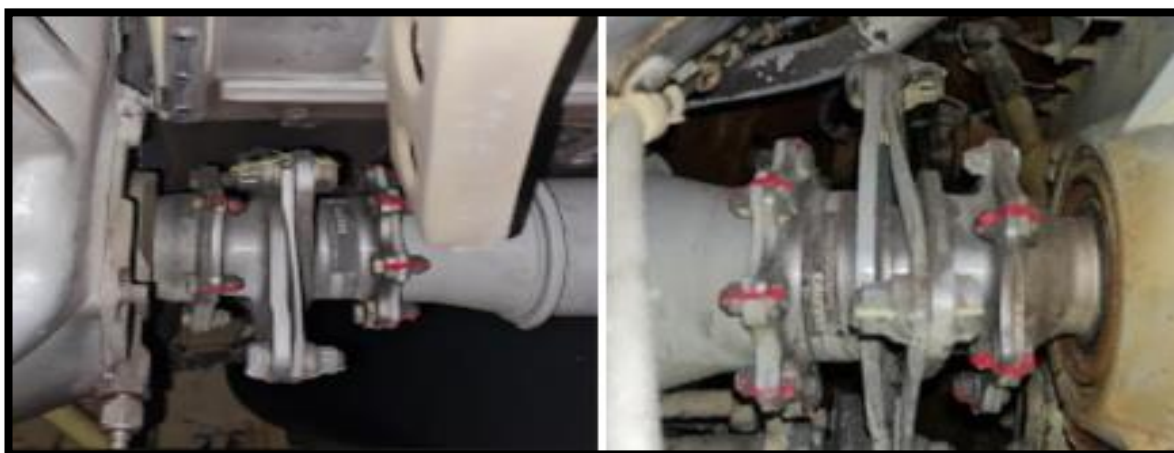
Se comprobó la condición del eje de transmisión principal verificando los acoplamientos entre la caja de reducción (reduction gearbox) y la transmisión principal, encontrándose en buen estado, con toda su ferretería y bien afianzado, conforme a la fotografía N°11.

Fotografía N°11: Eje de transmisión principal.
