# INFORME FINAL DE INVESTIGACIÓN INCIDENTE DE AVIACIÓN N° 2025-23

Incidente de aviación que afectó a una aeronave Airbus A-320, en el Aeropuerto Internacional Arturo Merino Benítez (SCEL), Comuna de Pudahuel, Región Metropolitana, el 06 de mayo de 2023.

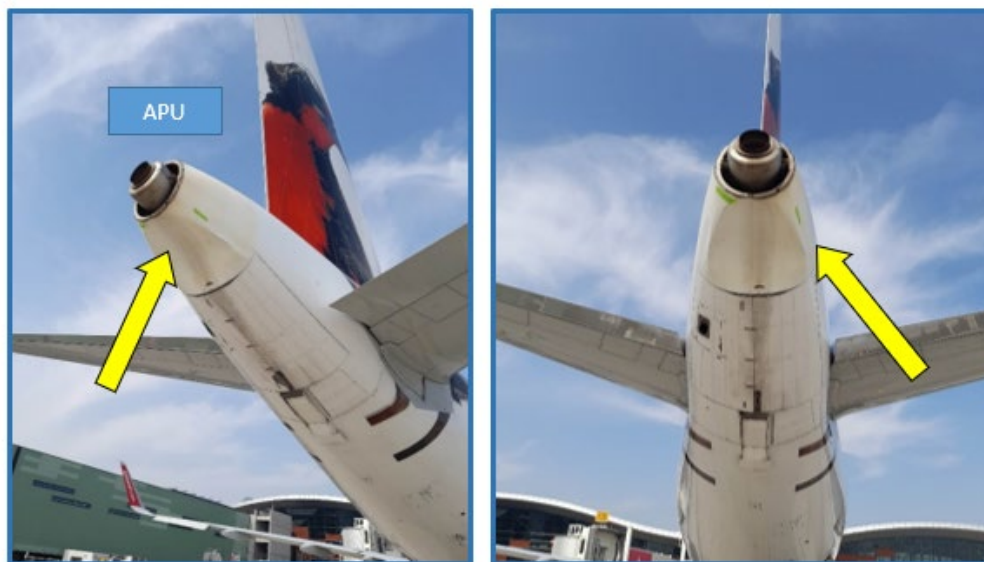
A consecuencia de lo anterior, la tripulación y la totalidad de los pasajeros resultaron ilesos y la aeronave con daños en su empenaje ubicados en la zona de la unidad de potencia auxiliar, APU.

Se verificó que el daño de la aeronave A-320, se encontró en la zona del empenaje donde se ubica la unidad de potencia auxiliar, APU (Fotografías N° 1 y 2).

Fotografías N° 1 y 2: Vista del daño zona de la unidad de potencia auxiliar, APU de la aeronave afectada.

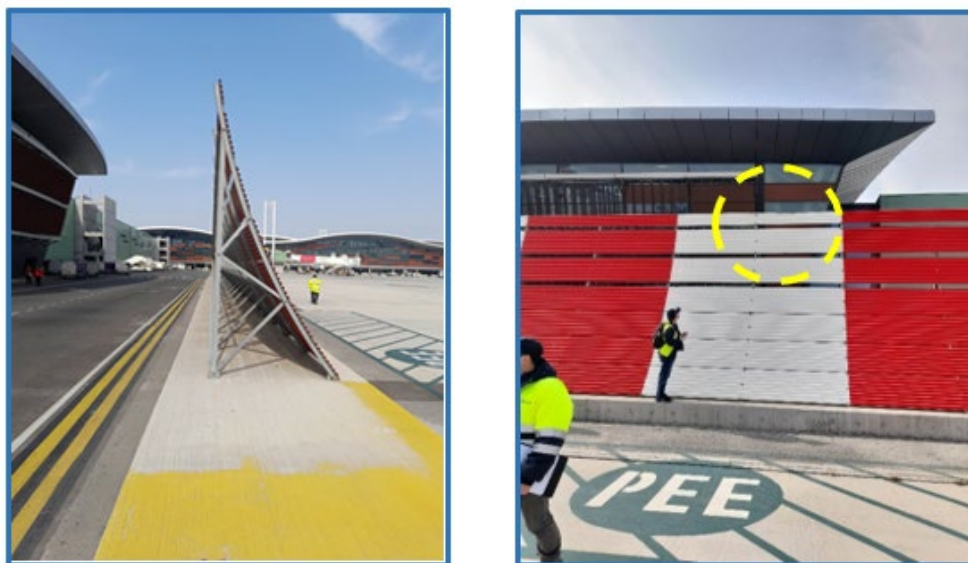
La estructura difusora, de flujo de aire de motores que está adyacente al Espigón E, también denominada Barrera difusora, Jet Blast (Fotografías N° 3 y 4, vista lateral y frontal), presentaba deformación en su parte superior central.

Fotografías N° 3 y 4 Vistas de la barrera difusora, Jet Blast y daño en círculo amarillo.

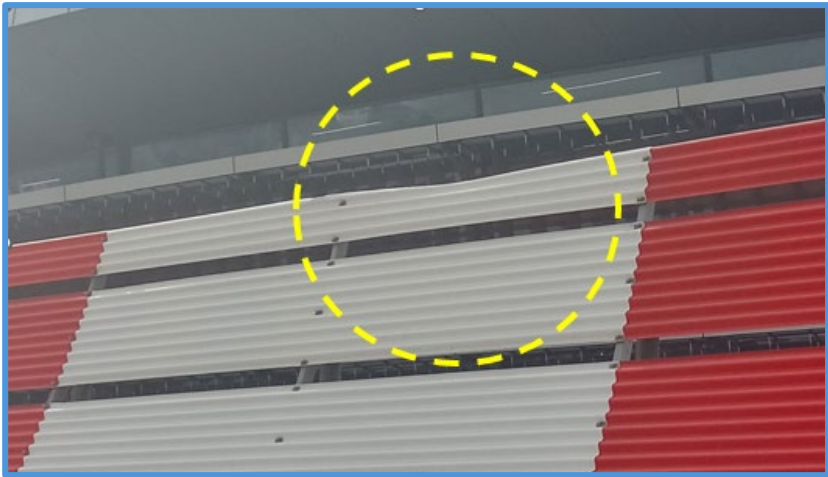
Fotografía N° 5: Vista ampliada del daño por deformación de la barrera difusora, Jet Blast, en círculo amarillo.

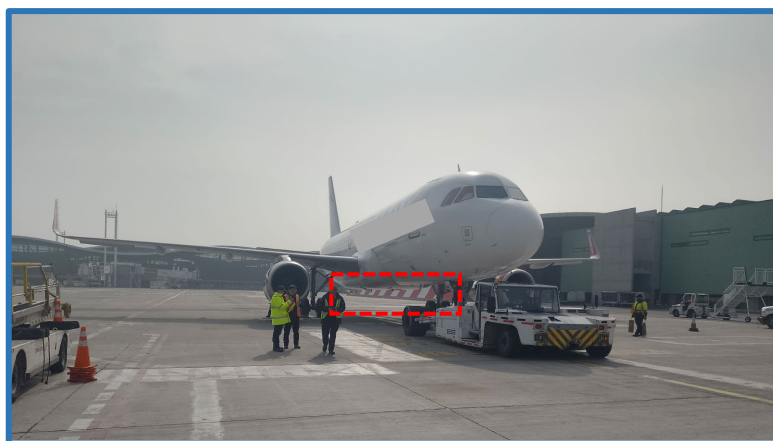
Fotografía N° 6: Se puede visualizar la posición de la aeronave en el estacionamiento N° E2B y en el fondo la barrera difusora Jet Blast rectangular de colores rojo/blanco.

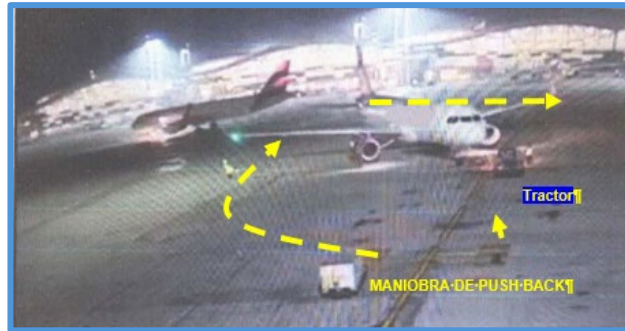
El movimiento que realizó la aeronave saliendo del estacionamiento, se visualiza en la fotografía N° 7 y se recreó a través de representación del movimiento visualizado en la imagen N° 2.

Fotografía N° 7: Push Back con un movimiento tipo "C"

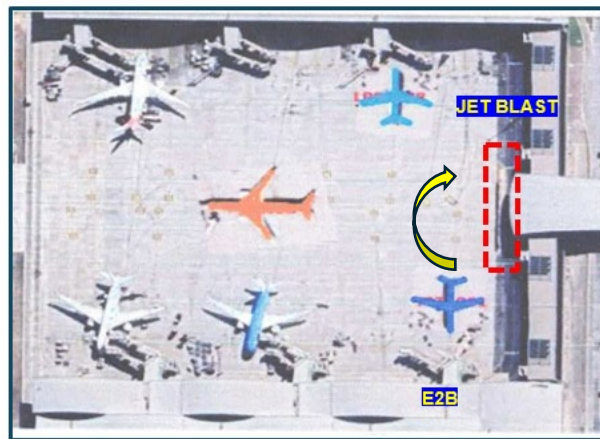
Imagen N° 2: Vista superior de Espigón "E", barrera difusora, Jet Blast (Cuadro rojo).

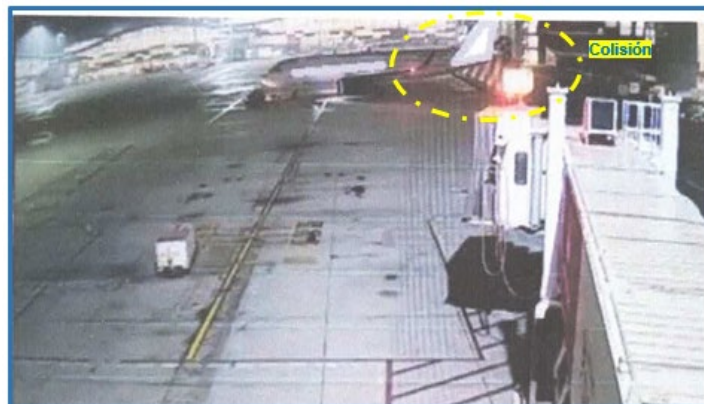
Mientras el operador del Tractor continuó con el retroceso de la aeronave, se produjo la colisión contra la barrera difusora Jet Blast (Fotografía N° 8), la que no contaba con luces de posición o iluminación.

Fotografía N° 8: Vista de la aeronave colisionando la barrera difusora Jet Blast.

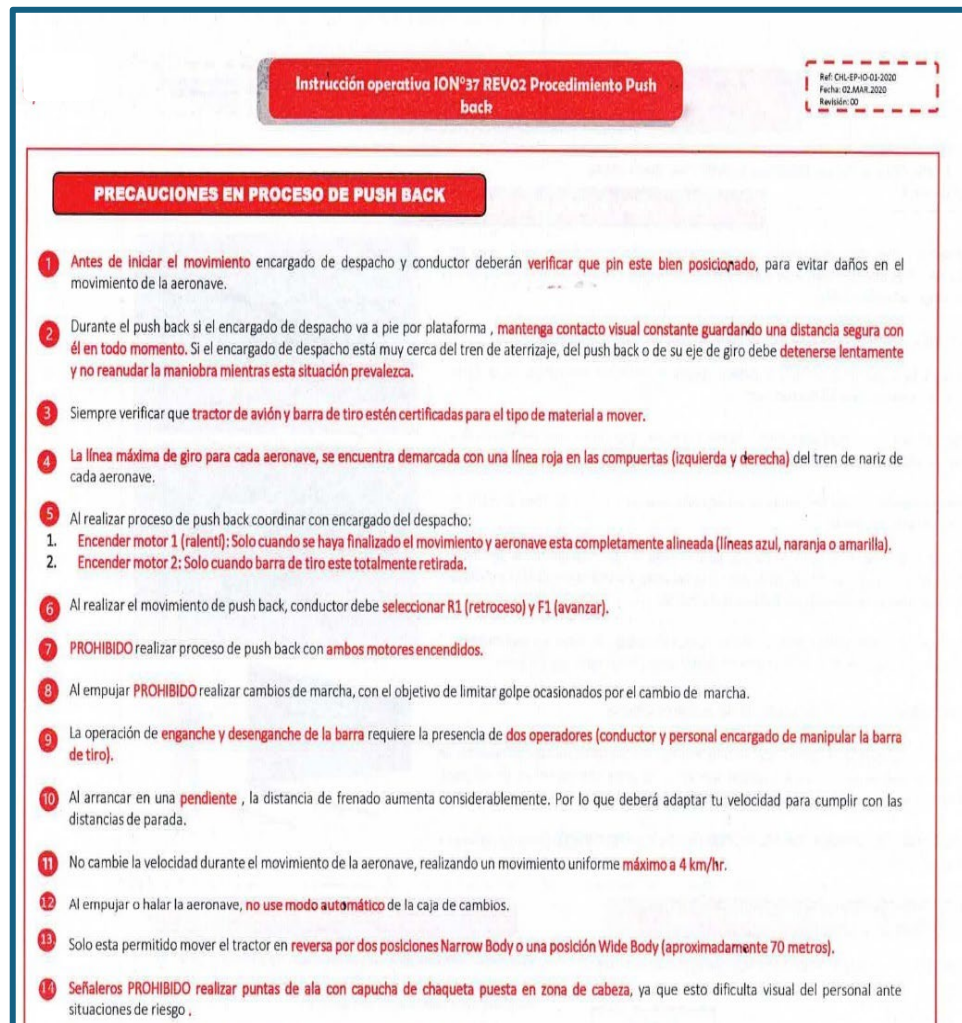
No indica como debe ser realizado el movimiento en retroceso de la aeronave, sólo nombra detalles de precaución con el equipo (Ver, imagen N° 3 correspondiente al día del incidente).

Imagen N° 3: Instrucción Operativa IO N° 37 de la empresa proveedora de servicios terrestres.

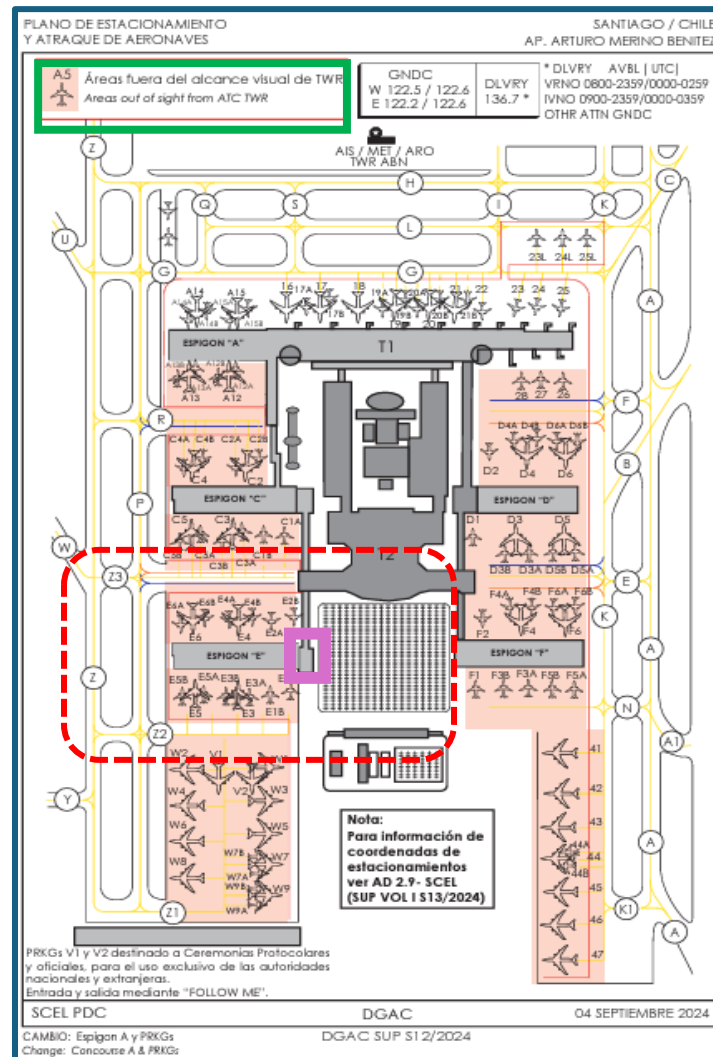
Se aprecia nota en rectángulo verde donde se indican las áreas fuera del alcance visual de TWR del plano de estacionamiento y atraque de aeronaves SCEL, conforme a la Imagen N° 4 DGAC.

Imagen N° 4: DGAC SUP SI 2/2024, Plano de estacionamiento, atraque de aeronaves y posición de la Barrera difusora Jet Blast en el Aeropuerto Internacional AMB (Cuadrado color magenta).
