# INFORME FINAL DE INVESTIGACIÓN ACCIDENTE DE AVIACIÓN N° 2037-23

Accidente de Aviación que afectó a una aeronave marca CESSNA, modelo 172N, en la fase de aterrizaje en la pista 28 del Aeródromo de Peumo (SCPW), Región del Libertador General Bernardo O'Higgins, el 28 de septiembre de 2023.

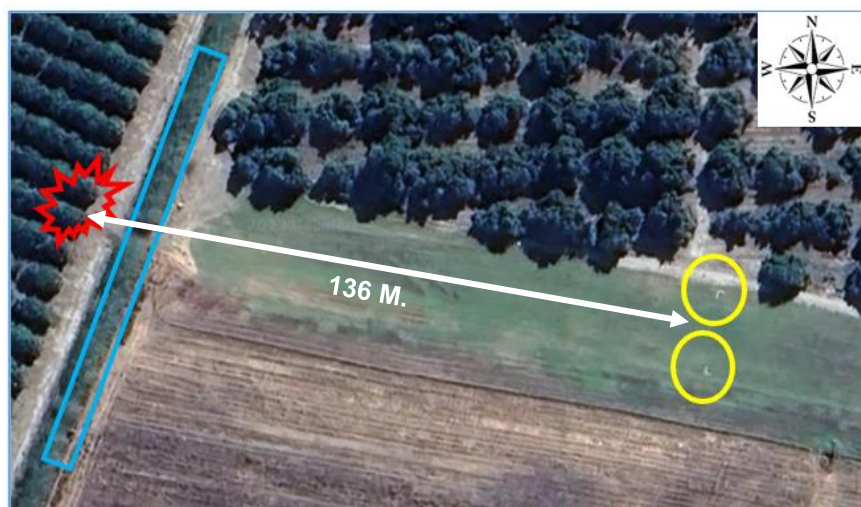
La aeronave se encontró a 136 m al Oeste después del término de pista del umbral 10, en donde impactó contra una plantación de naranjos con orientación Oeste, rumbo 256°, en las siguientes coordenadas geográficas 34°24'29" S y 071°10'20" W. Antes de la posición final de la aeronave se constató la existencia de una acequia, la cual fue traspasada por la aeronave. (Imagen N° 2).

**Imagen N° 2:** Vista aérea de umbral 10, donde se aprecia esquineros de inicio de pista 10 (Círculos amarillos), acequia (Rectángulo celeste) y lugar de impacto (Marca roja).

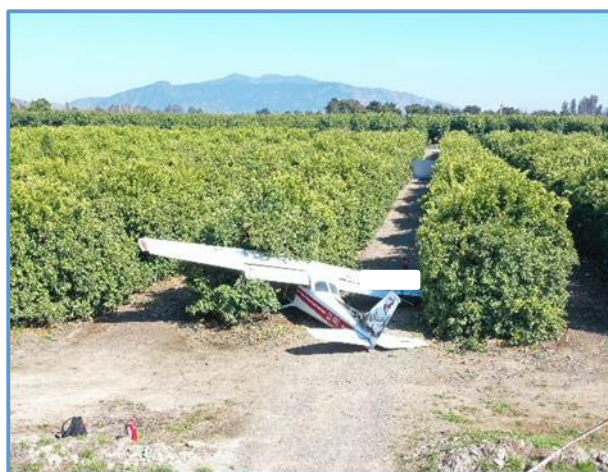
La aeronave impactó contra el tronco de un árbol de naranjas, al que golpeó con el borde de ataque entre la zona de raíz de ala, el tubo Pitot, y el montante del ala izquierda (Fotografía N° 1).

El ala izquierda estaba sobre el árbol de naranjas, con su tren principal izquierdo sobre la tierra. El tren de nariz con su amortiguador totalmente comprimido.

**Fotografía N° 1:** Aeronave en el lugar del impacto final.

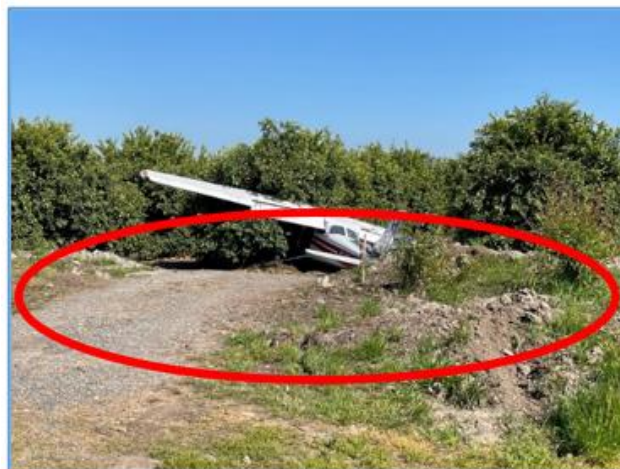
La aeronave traspasó un montículo de tierra al borde de una acequia y quedó inclinada hacia la derecha, soportada por su tren de aterrizaje izquierdo, su punta de ala derecha, la zona ventral del fuselaje y el lado derecho del estabilizador horizontal (Fotografía N° 2).

**Fotografía N° 2:** Montículo de tierra al borde de la acequia traspasada por la aeronave antes del impacto final.

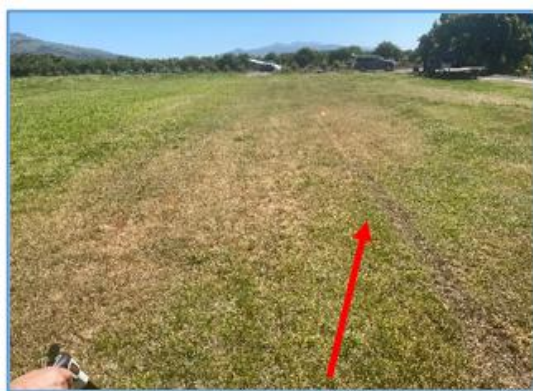
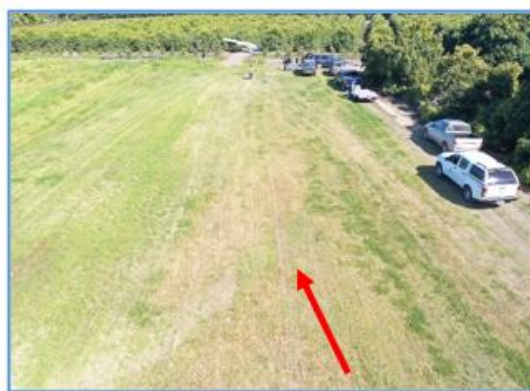
Fuera de los límites de la pista y con rumbo 280°, se observaron marcas de neumáticos dejadas por la aeronave en la superficie, las cuales comenzaban 33 m, al Oeste del umbral 10, con una extensión de 30 m, aproximadamente (Fotografías N° 3 y 4).

**Fotografías N° 3 y 4:** Marcas visibles de frenado fuera de límites de pista (rumbo 280°).

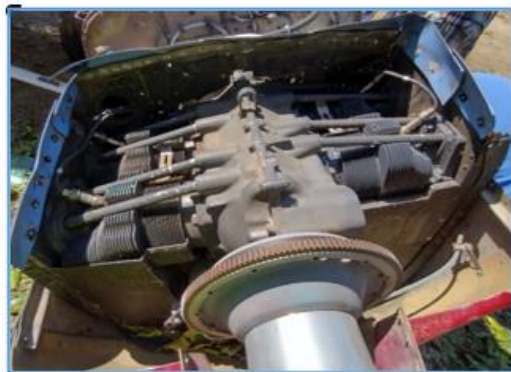
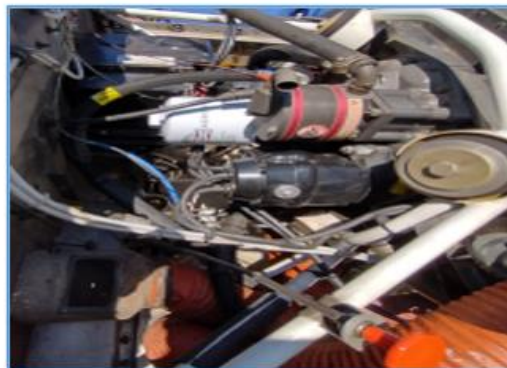
**Fotografías N° 5 y 6:** Área del motor.

Las bujías se encontraron bien afianzadas al igual que los magnetos, ductos de admisión y escape (Fotografías N° 5 y 6).

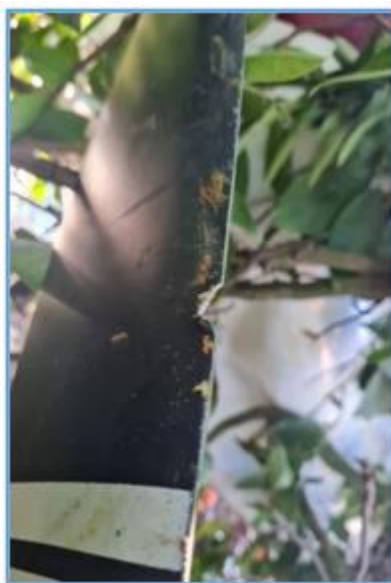
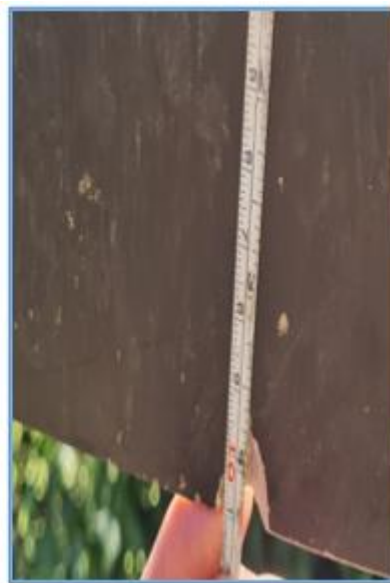
Hélice: Con una muesca<sup>2</sup> en el borde de ataque de una de sus palas, y su spinner con deformaciones por aplastamiento.

La hélice de paso fijo se encontró en buen estado, con una muesca en el borde de ataque de una de sus palas, la cual, evidenciaba haber impactado girando contra un objeto duro. (Fotografías N° 7 y 8).

**Fotografías N° 7 y 8:** Muesca en borde de ataque de la hélice.

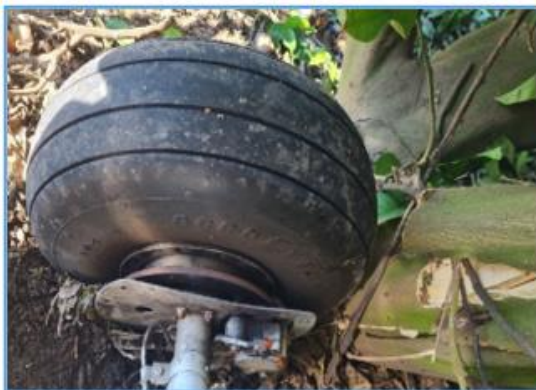
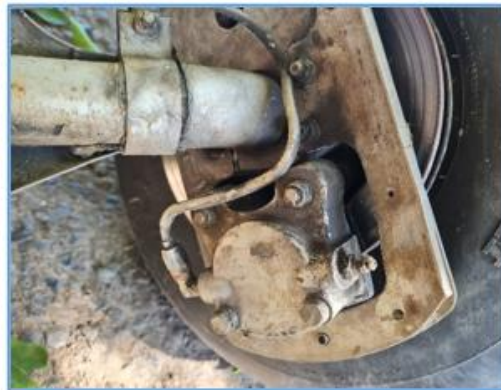
Los conjuntos de frenos en las ruedas del tren principal se encontraban afianzados sin evidencia de filtraciones (Fotografías N° 9 y 10).

**Fotografía N° 9 y 10:** Conjuntos de frenos de rueda derecha e izquierda.

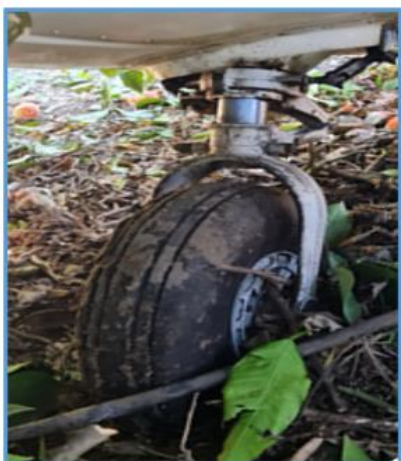
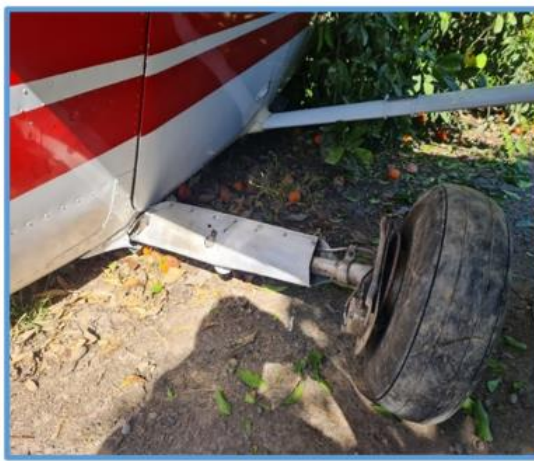
Tren de aterrizaje: La pierna derecha del tren de aterrizaje con deformación e inclinada hacia arriba.

Se revisó el tren de aterrizaje de nariz, encontrando el amortiguador totalmente comprimido. La pierna derecha del tren de aterrizaje deformada e inclinada hacia arriba sujeta a su sistema de afianzamiento (Fotografías N° 11 y 12).

**Fotografías N° 11 y 12:** Tren de nariz y pierna derecha tren de aterrizaje principal.

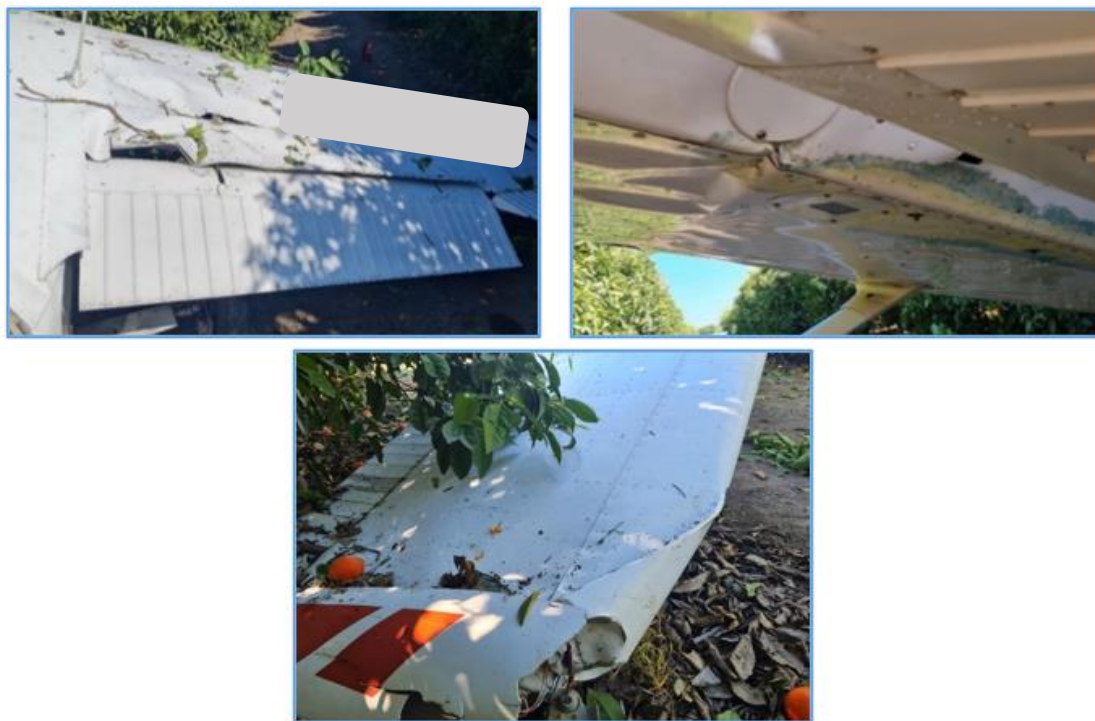
Ala derecha: con múltiples deformaciones en el recubrimiento superior e inferior en la zona próxima a la raíz del ala. Recubrimiento en la zona de la punta del ala, deformado. Carenado de punta de ala, fracturado y luz navegación de punta de ala, desprendida.

El carenado de punta de ala estaba fracturado y el foco de luz de navegación de punta de ala, desprendido (Fotografías N° 13, 14 y 15).

Fotos N°s 13, 14 y 15 correspondientes al ala derecha, muestran que el recubrimiento en la zona de la punta está deformado; el carenado de punta de ala estaba fracturado y el foco de luz de navegación de punta de ala, desprendido.

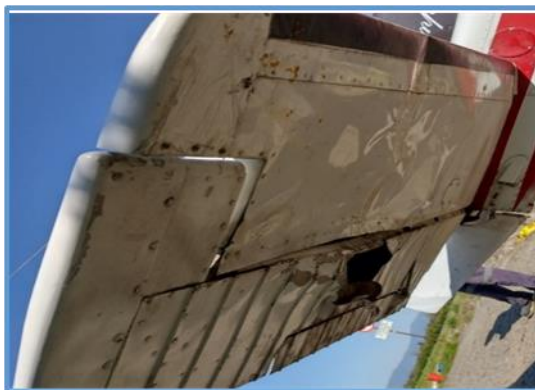
Empenaje: El lado derecho del estabilizador horizontal presentaba deformaciones en su estructura y recubrimiento. El lado derecho del elevador, con deformaciones y desgarro en su recubrimiento inferior.

El lado derecho del estabilizador horizontal presentaba deformaciones en su estructura, desgarró en su recubrimiento inferior y recubrimiento (Fotografía N° 16).

**Fotografía N° 16:** Estabilizador horizontal lado derecho.

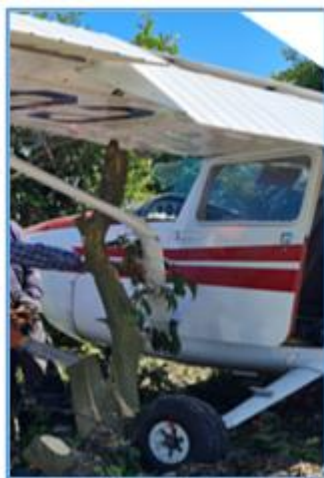
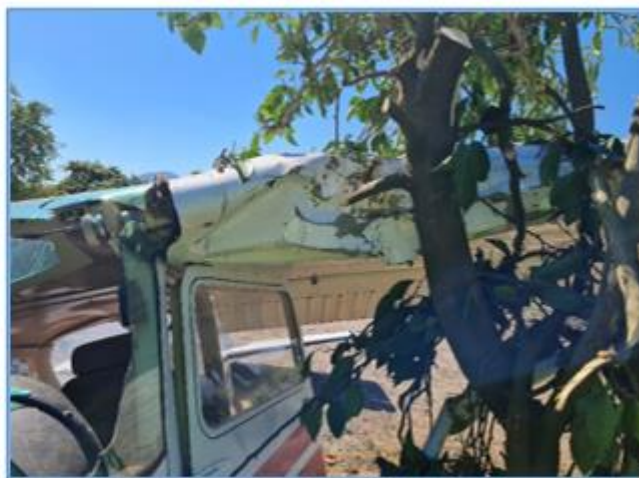
Ala izquierda: Montante del ala deformada por impacto contra un árbol, la zona cercana a la raíz estaba con una deformación en su borde ataque. Flaps izquierdo, con deformación en el borde de fuga.

El ala izquierda en la zona cercana a la raíz estaba con una deformación en su borde ataque por el impacto contra un árbol. Además, producto del mismo impacto se deformó el montante del ala, lo que causó que el ala bajara impidiendo la completa apertura de la puerta de este mismo lado (Fotografías N° 17 y 18).

**Fotografías N° 17 y 18:** Deformaciones en ala izquierda y soporte.

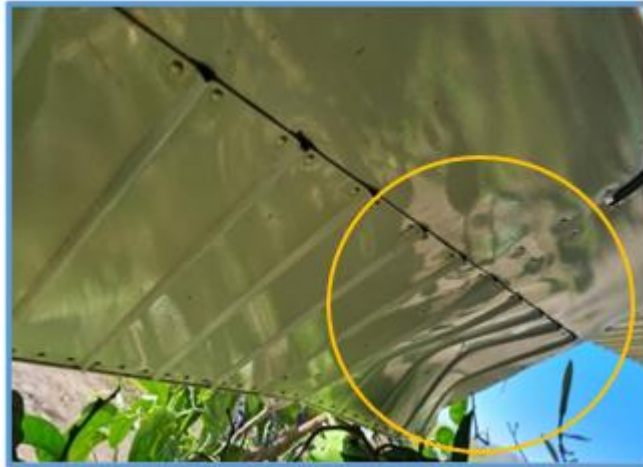
El flaps izquierdo en su extremo exterior presentaba deformación (Fotografía N° 19).

**Fotografía N° 19:** Flaps izquierdo con deformación.

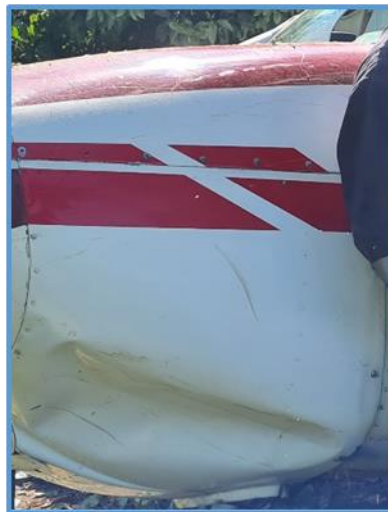
Motor: Capota inferior de motor deformada, motor sujeto a inspección por detención brusca.

Lado izquierdo de la capota inferior de motor presentaba deformaciones (Fotografía N° 20).

**Fotografía N° 20:** Capota inferior del motor.

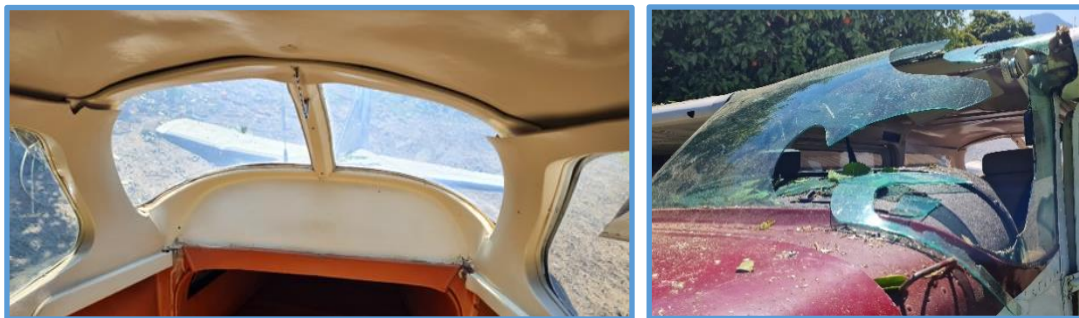
El parabrisas de la aeronave se encontró fracturado en el área izquierda a consecuencia del impacto contra los árboles, no obstante, la sección que no tuvo daño permitió una visión normal hacia el exterior.

Una ventanilla lateral trasera derecha se encontraba fracturada, las ventanillas de las puertas se encontraron en buen estado y permitían la visión al exterior sin observaciones (Fotografías N° 21 y 22).

**Fotografías N° 21 y 22:** Ventanilla con fracturas y Parabrisas delantero.

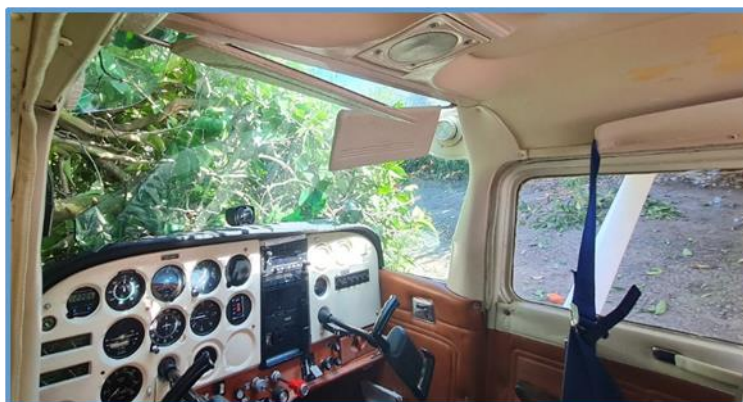
Las viseras parasol en buen estado, permitían su posicionamiento sin observaciones, la del piloto se encontró en posición arriba y la del copiloto posición abajo (Fotografía N° 23).

**Fotografía N° 23:** Viseras parasol.

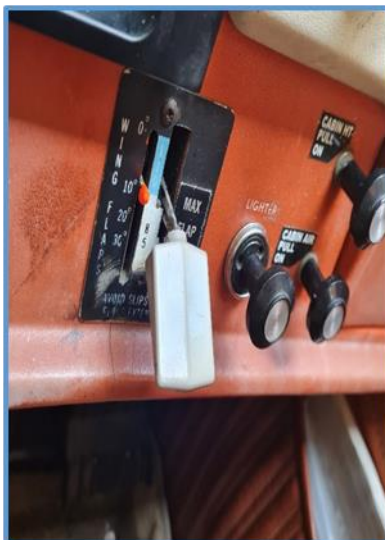
La palanca de posición de flaps se encontró en 10 grados de recorrido, el flaps derecho en posición de recorrido abajo; el flaps izquierdo perdió su afianzamiento a consecuencia del daño del ala izquierda (Fotografía N° 24).

**Fotografía N° 24:** Posición Palanca del Flaps en cabina.

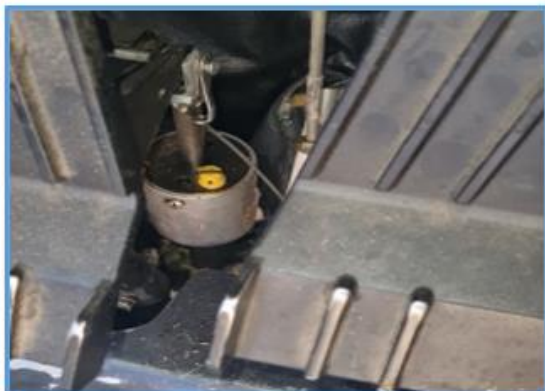
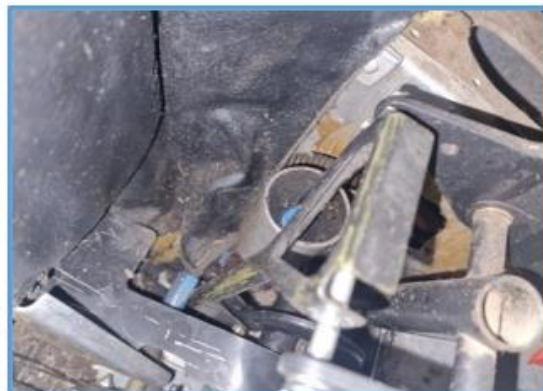
La revisión del sistema de frenos de la aeronave en el área de los pedales del piloto, de los cilindros de freno y en los conjuntos de freno de ambas ruedas principales no se evidenció filtraciones o derrames de líquido hidráulico (Fotografías N° 25 y 26).

**Fotografía N° 25 y 26:** Cilindros de freno izquierdo y derecho.

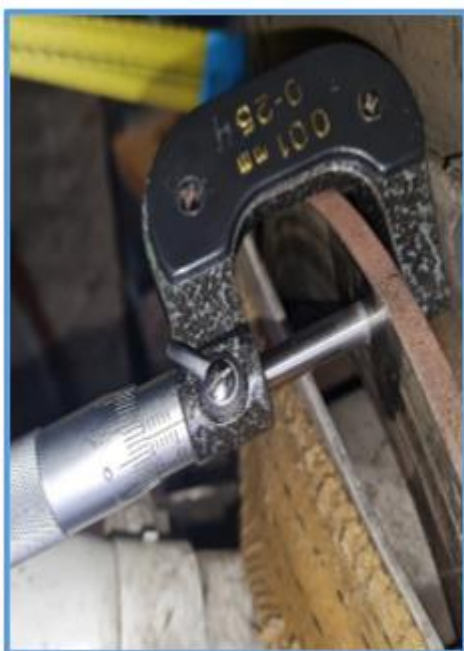
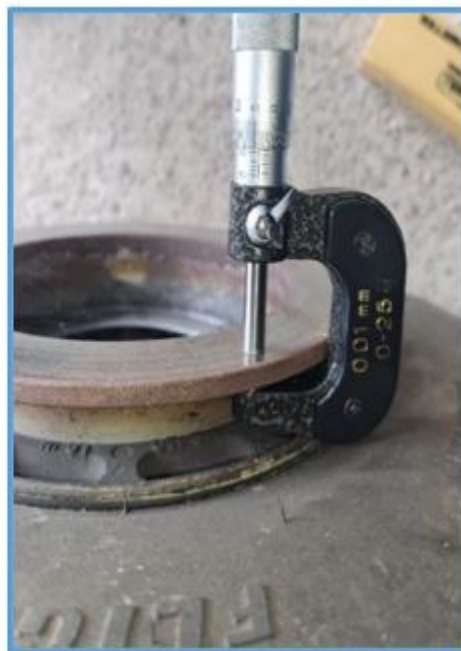
En la medición del espesor de los discos de freno, se encontró que el disco derecho contaba con un espesor de 5,54 mm y el disco izquierdo con 5,97 mm, ambos espesores sobre el mínimo establecido para los discos fabricados por Cleveland, de acuerdo con “Model 172 Series Service Manual”, párrafo 5-74, letra f, donde establece un espesor mínimo de 0,205 pulgadas para discos Cleveland (5,207 mm), estando ambos discos dentro de tolerancia (Fotografías N° 27 y 28).

**Fotografías N° 27 y 28:** Discos de freno izquierdo y Derecho.

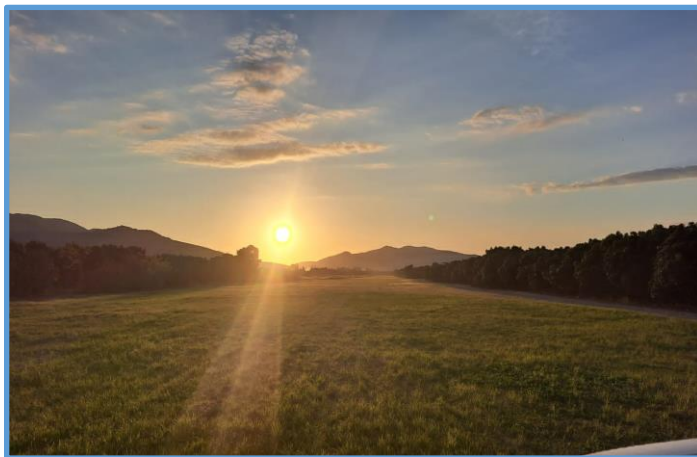
Para constatar el grado de luminosidad de Sol, a la hora de ocurrencia del suceso aproximadamente (19:30 hora local), se obtuvo fijación fotográfica, donde se puede apreciar la posición del Sol desde umbral 28 de SCPW de fecha 02 de octubre de 2023 (Fotografía N° 30).

**Fotografía N° 30:** Vista desde umbral 28, Sol sobre el horizonte.
