INFORME FINAL DE INVESTIGACIÓN INCIDENTE DE AVIACIÓN N° 2049-24

Incidente de Aviación que afectó a un vehículo ultraliviano no motorizado (UL), en el sector de Las Vizcachas, Comuna de Puente Alto, Región Metropolitana, el 02 de febrero de 2024.

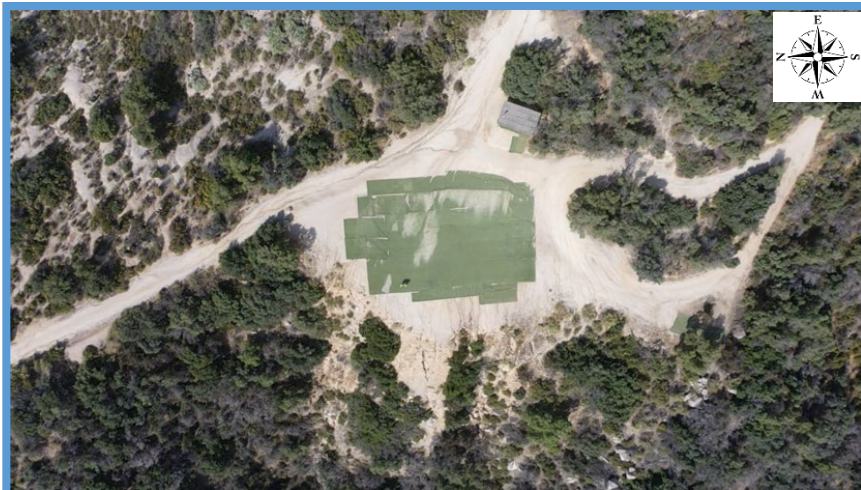
El equipo investigador concurrió al sitio del suceso donde se efectuó una inspección al área de despegue, fijación fotográfica y registros audiovisuales, además de identificar el lugar de impacto del UL (Fotografía N° 1).

Fotografía N° 1: Vista área general del área de despegue de UL en Cerro Banco.

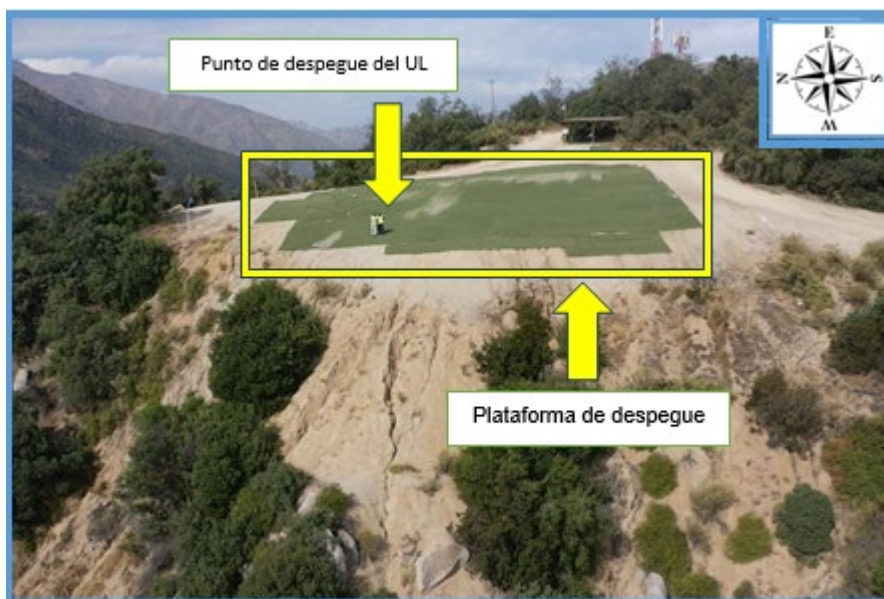
En el área de despegue, la plataforma y punto de despegue, correspondían a una extensión de tierra de consistencia dura, con una cubierta de diferentes trozos de pasto sintético y con una extensión total de 20 metros de ancho y 30 metros de largo (Fotografía N° 2).

Fotografía N° 2: Plataforma y punto de despegue de UL en Cerro Banco.

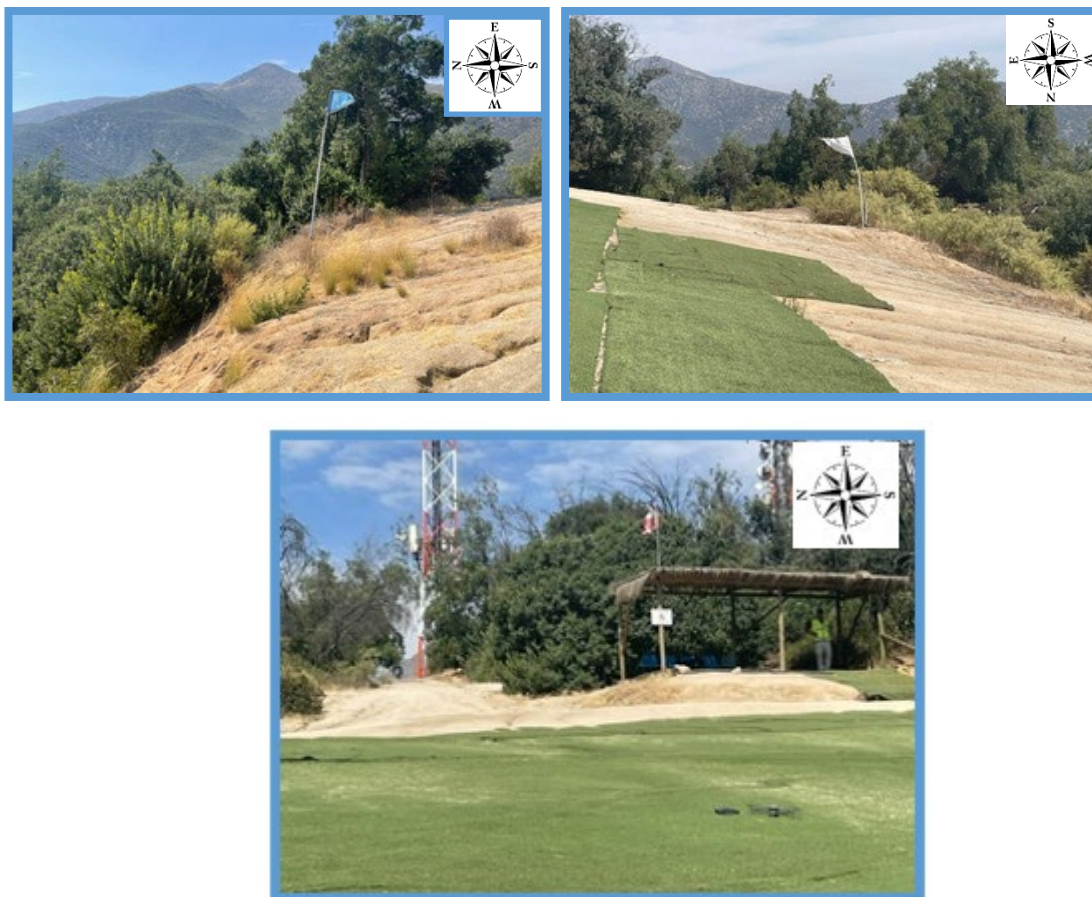
Fue observada la existencia de tres catavientos en el área de despegue de la plataforma ubicados en la zona Norte, Sur y Este, los que permitían determinar fehacientemente la dirección e intensidad del viento al momento de iniciar la maniobra de despegue. (Fotografías N° 3, 4 y 5), respectivamente.

Fotografías N° 3, 4 y 5: Catavientos zona Norte, Sur y Este.

El área de despegue estaba inserta en las instalaciones de una Empresa que ofrecía servicios logísticos a Empresas de Turismo aventura en el sector de Cerro Banco, Las Vizcachas. Dicha área contaba con catavientos ubicados en tres lugares visibles, los que permitían al piloto al mando determinar la dirección del viento en la ladera del Cerro durante la maniobra de despegue. Lo anterior, fue verificado por el equipo investigador en las inspecciones realizadas, corroborando la condición y operación de los catavientos.

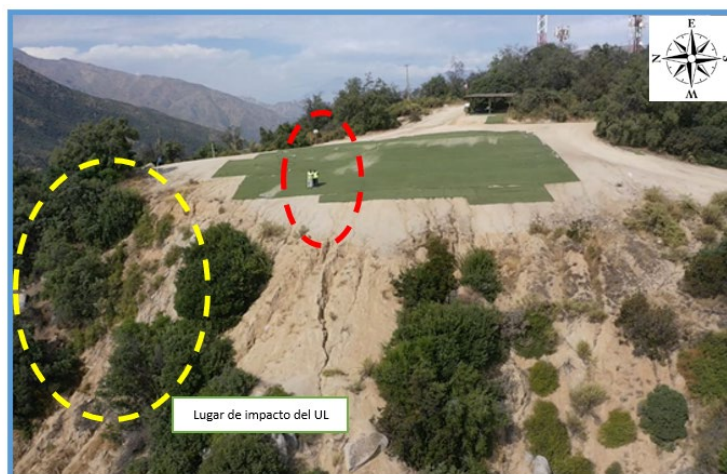
El lugar de detención del parapente fue ubicado al costado Nor-Oeste de la plataforma de despegue para el UL, cubierta de árboles y matorrales, según fotografía N° 6.

Fotografía N° 6: Vista frontal del área de despegue del UL- En óvalo amarillo, lugar de impacto del UL en Cerro Banco. En óvalo rojo, ubicación de inicio de maniobra de despegue.

Finalmente, la vela fue empujada por acción del viento y tanto el piloto como la pasajera fueron arrastrados fuera del borde Nor-Nor-Oeste de la ladera del Cerro Banco, lo que provocó que ambos se precipitaran contra el terreno desde una altura de 10 a 15 m, aproximadamente, resultando la pasajera lesionada.

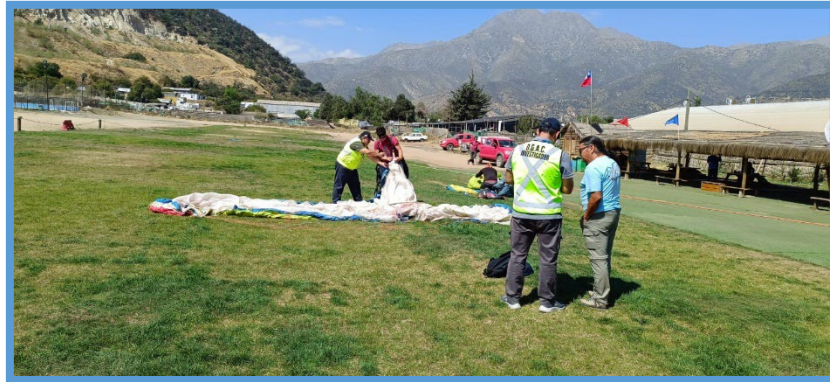
El equipo investigador junto al piloto al mando del parapente realizó una inspección al parapente, compuesto de una vela y dos sillas, una utilizada por el piloto al mando y la otra por la pasajera (Fotografía N° 7).

La vela fue extendida sobre una superficie de pasto, donde se verificó el estado de los recubrimientos, celdas, cuerdas, suspendes, manillones y mosquetones, no observando la existencia de daños a consecuencia del impacto contra el terreno.

usada por la pasajera. Ambas no evidenciaron la existencia de daños a consecuencia del impacto contra el terreno.

Fotografía N° 7: Inspección del parapente y sillas.

No obstante lo descrito anteriormente, el resultado de las inspecciones efectuadas por el equipo investigador posterior al suceso investigado permitió establecer que la vela no evidenciaba la existencia de daños ocurridos previo al suceso que hubieran causado o contribuido el suceso investigado.

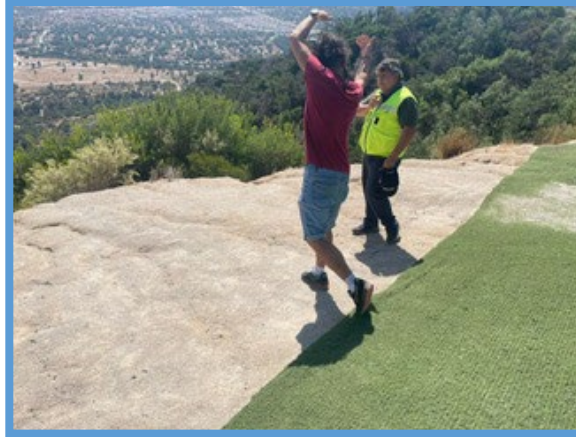
El equipo investigador recreó lo ocurrido el día del incidente, junto piloto al mando del UL quien demostró como la vela se giró (rotó), perdiendo el control de ésta siendo finalmente arrastrado junto a la pasajera por la acción del viento (ver fotografía N° 8).

Fotografía N° 8: Recreación con la posición de piloto, indicando como la vela rotó y los arrastró.

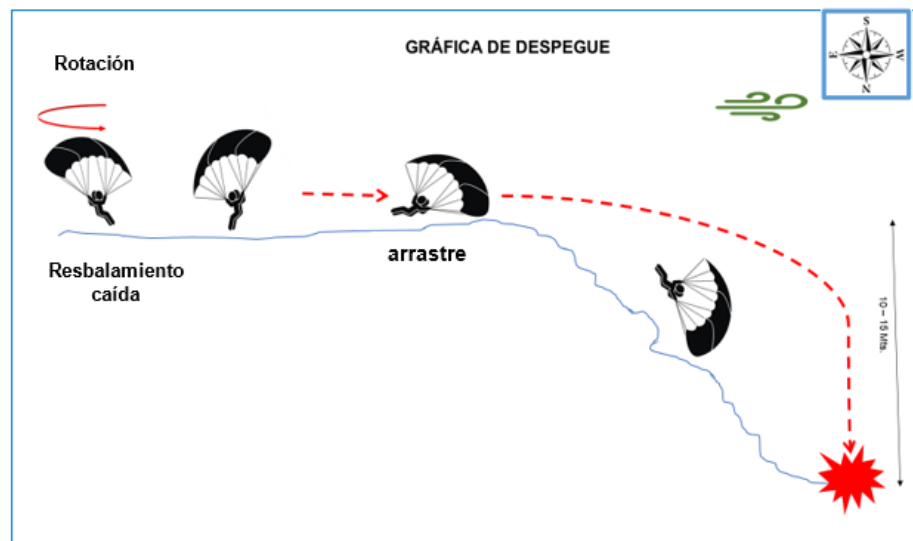
De igual manera se describe la secuencia gráfica del despegue y acción del viento (ver imagen N° 10). Lo que provocó finalmente la caída de la vela por la derecha de al menos 70° y que a continuación rotara 80° por la izquierda, quedando el extradós paralelo al terreno y apuntando al NNE, no pudiendo controlarla el piloto.

Imagen N° 10: Secuencia gráfica del despegue, en verde dirección del viento.
