# INFORME FINAL DE INVESTIGACIÓN ACCIDENTE DE AVIACIÓN 2047-24

Accidente de aviación ocurrido a un helicóptero fabricado por Robinson Helicóptero Company (RHC), modelo R44 II, el 06 de febrero de 2024, en la Comuna de Lago Ranco, Provincia de Ranco, Región de Los Ríos.

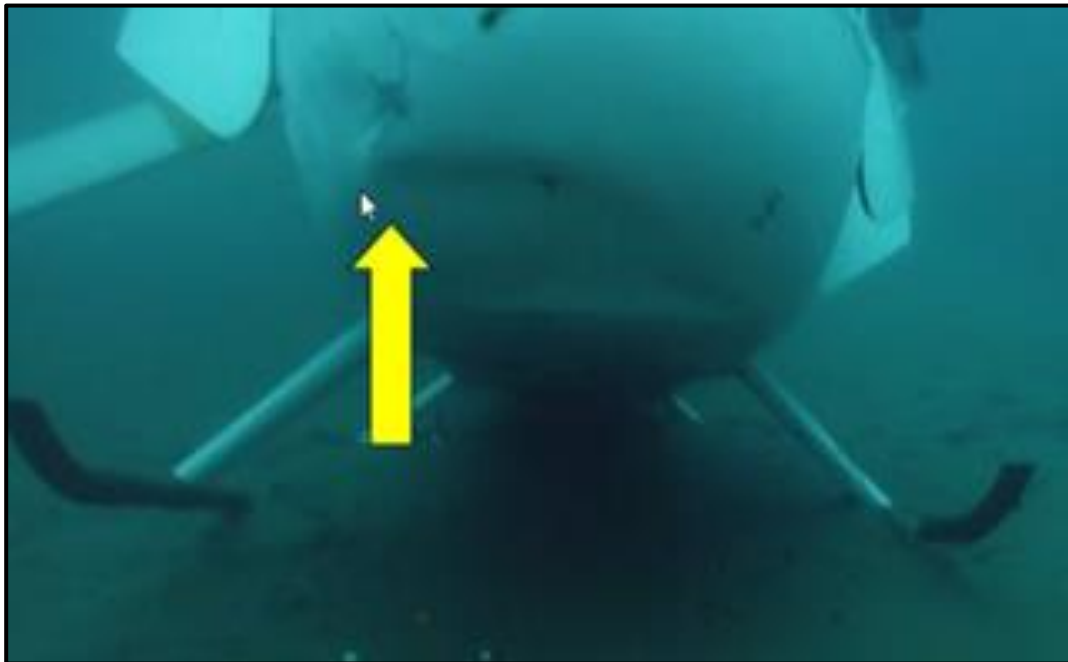
Fotografía N°2. Daños en costado derecho del fuselaje (vista frontal).

En la zona inferior derecha del fuselaje se observó el recubrimiento fracturado y deformado (Fotografía N°2).

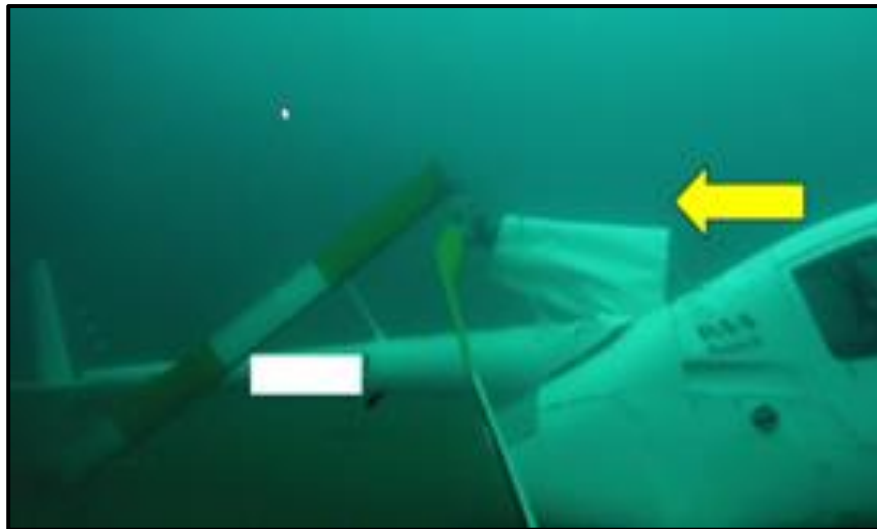
Fotografía N°4. Caja de engranajes principal y conjunto de rotor principal desplazadas hacia atrás.

La caja de engranajes del rotor principal se desprendió de la estructura tubular del fuselaje, quedando desplazada hacia atrás, haciendo que el mástil y el conjunto del rotor principal se desplazaran hacia el mismo lado (Fotografía N°4).

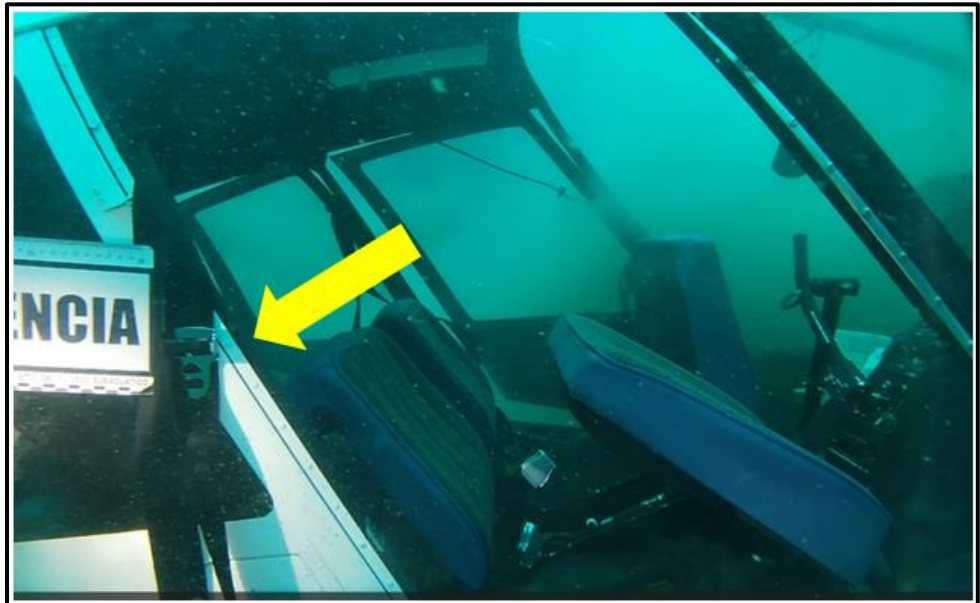
Fotografía N°5: Arnés de seguridad usado por el piloto al mando y puerta acceso a la cabina lado derecho, abierta.

El arnés de seguridad del asiento delantero derecho (puesto del piloto al mando) estaba desasegurado y la puerta delantera de acceso a la cabina del mismo lado, abierta (Fotografía N°5).

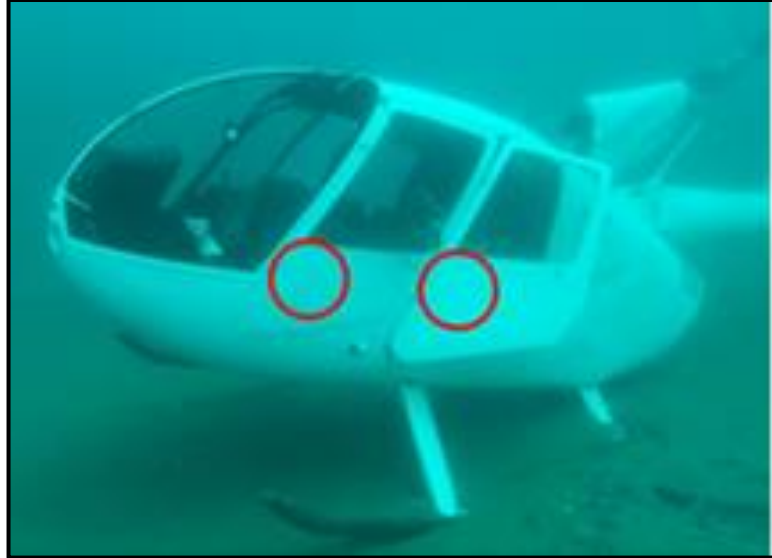
Fotografía N°6. Ventilaciones de las puertas de acceso a la cabina cerradas.

Las ventilaciones de cada una de las puertas de acceso a la cabina estaban cerradas (Fotografía N°6).

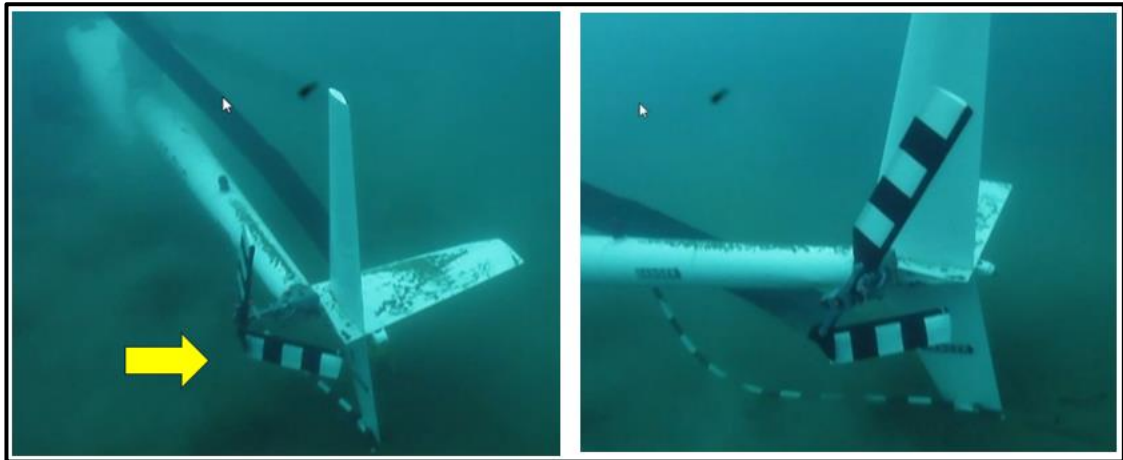
Fotografías N° 7 y 8: Daños en el rotor de cola.

En el rotor de cola, una de sus palas estaba fracturada y deformada, dañando el recubrimiento del lado izquierdo del estabilizador vertical inferior (Fotografías N° 7 y 8).

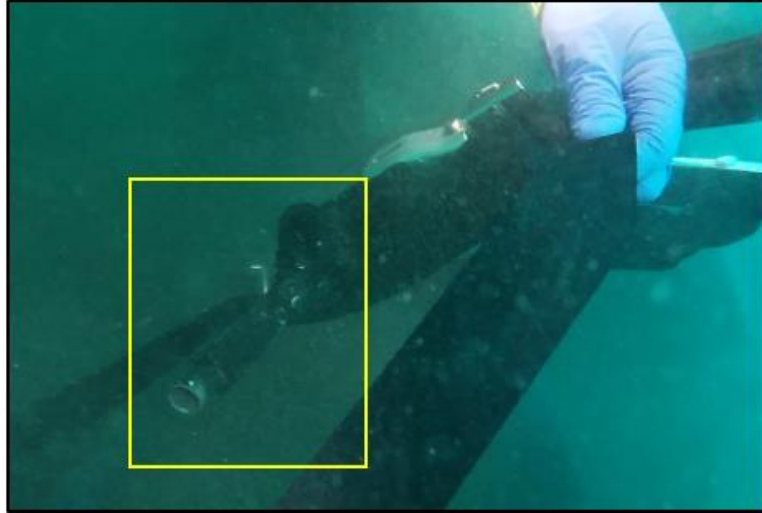
Fotografía N°9: Punto de anclaje a la estructura de la cabina, fracturado.

El arnés de seguridad utilizado por el pasajero del asiento trasero izquierdo, estaba desprendido desde el punto de anclaje. El punto de anclaje a la estructura de la cabina estaba fracturado en la zona de unión a la estructura de la cabina, atribuido al sobre

esfuerzo provocado por las varillas de los mandos verticales del rotor principal, las cuales se deformaron y provocaron la fractura de la zona de unión del punto de anclaje del cinturón (Fotografía N° 9).

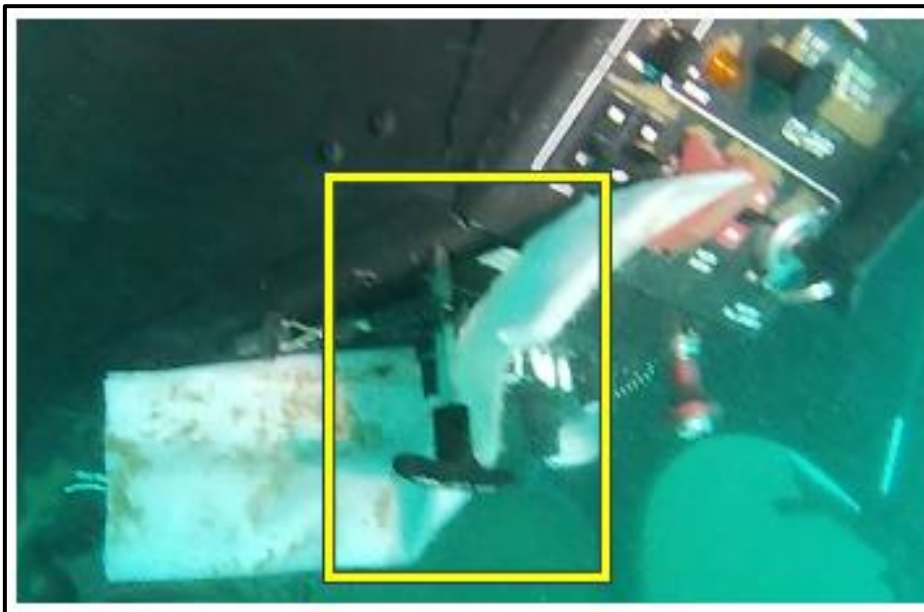
Fotografía N°11. Posición del control de la válvula de aire para la cabina.

La manilla de control de ingreso frontal de aire a la cabina (air cabin) estaba en posición abierta (Fotografía N°11).

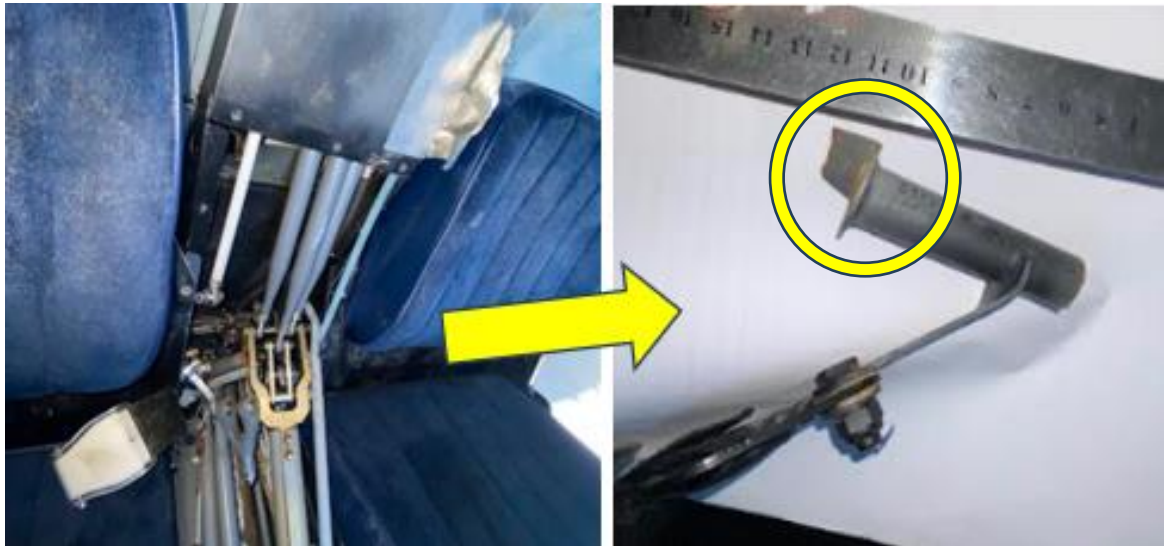
En la instalación fijada para la custodia de la aeronave, el equipo investigador verificó la existencia de una fractura en el soporte de anclaje a la estructura del fuselaje del arnés de seguridad del asiento trasero izquierdo. La fractura provocada por las barras de empuje del mando del rotor principal produjo el desprendimiento del conjunto del arnés de seguridad permitiendo que el pasajero saliera de la cabina rápidamente (fotografía N° 15 y 16).

Fotografías N°15 y 16: Fractura en el soporte del arnés de seguridad del asiento trasero izquierdo por desplazamiento de las barras verticales.

El arnés de seguridad instalado en el asiento trasero izquierdo estaba en posición cerrado, debido a que el soporte a la estructura del fuselaje estaba fracturado. La falla estructural (fractura instantánea) encontrada en el soporte metálico del cinturón de seguridad del asiento izquierdo trasero, se atribuyó al sobreesfuerzo provocado por las barras verticales de mando de vuelo, ubicadas bajo el piso y entre los asientos traseros. Estas barras, al ser desplazadas por el movimiento de la transmisión hacia atrás, durante el impacto de las palas del rotor principal contra el agua del lago, permitió que el cinturón

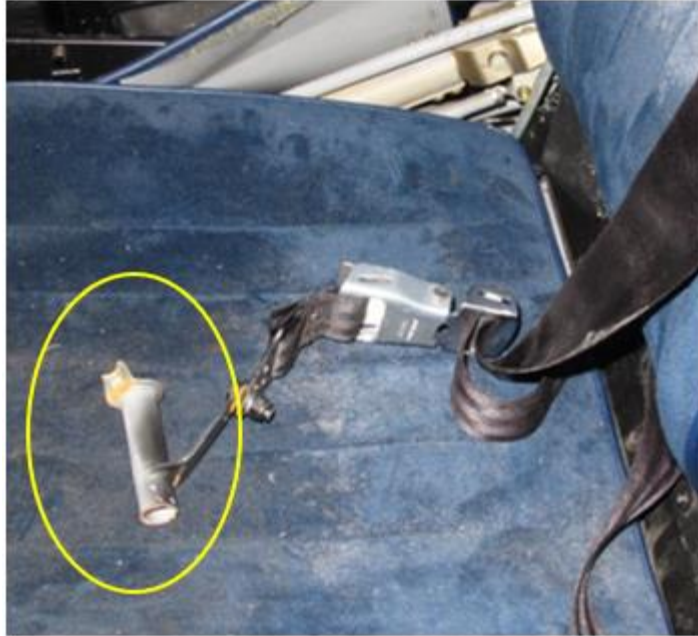
Fotografía N°17. Anclaje de cinturón de seguridad trasero del lado izquierdo, fracturado.

j) El arnés de seguridad izquierdo trasero permaneció abrochado, pero el anclaje se separó de la estructura (fotografía N° 17).

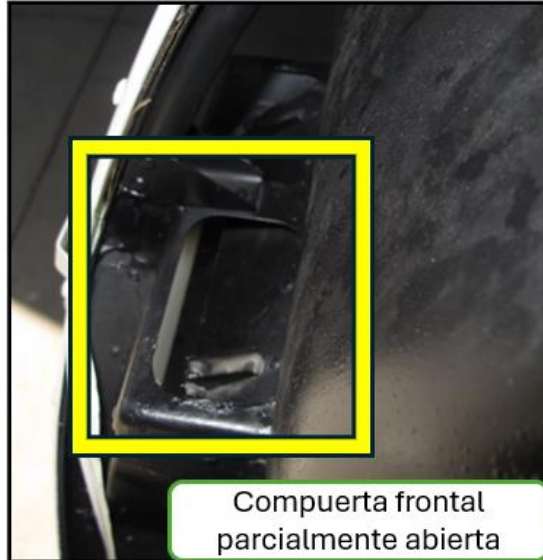
Fotografía N° 20. Compuerta frontal de ingreso aire a cabina, parcialmente abierta.
