# INFORME FINAL DE INVESTIGACIÓN ACCIDENTE DE AVIACIÓN N°2019-23

El suceso de aviación ocurrido el 14 de febrero del 2023, a las 13:20 hora local, en el Aeródromo Víctor Lafón (SCSF), Ciudad de San Felipe, Región de Valparaíso, que afectó a una aeronave marca Cessna, modelo 172 RG.

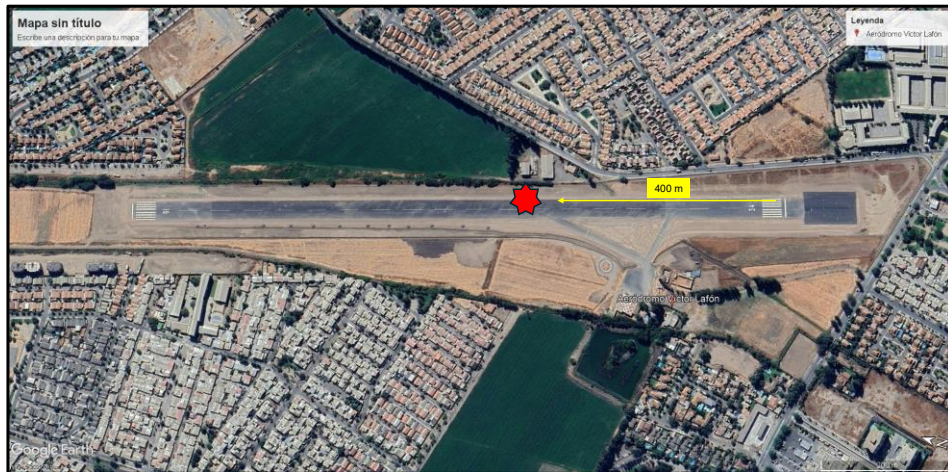
La aeronave se encontraba detenida en la pista 34 (SCSF), con dirección Norte, aproximadamente a 400 metros al Norte del umbral 34.

**Imagen N°2: Posición final de la aeronave respecto al umbral 34.**

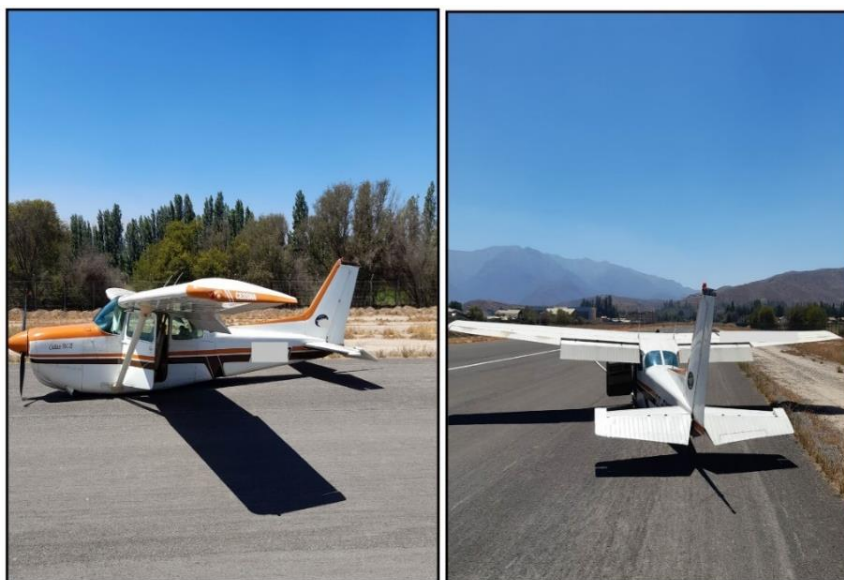
La aeronave se encontró apoyada en la parte ventral del fuselaje (imágenes 3 y 4).

Los recubrimientos de la parte ventral del fuselaje se encontraron con desgastes longitudinales, atribuibles al deslizamiento de la aeronave contra la superficie de la pista.

Las piernas del tren de aterrizaje se encontraron en posición retraídas.

Ambos flaps se encontraron en posición totalmente abajo.

**Imágenes N°3 y 4: Aeronave en el sitio del suceso**

La inspección en el sitio del suceso estableció que, los daños en la hélice y parte ventral del fuselaje fueron producto del contacto y desplazamiento de la aeronave sobre la superficie de asfalto de la pista con el tren de aterrizaje sin extender (replegado).

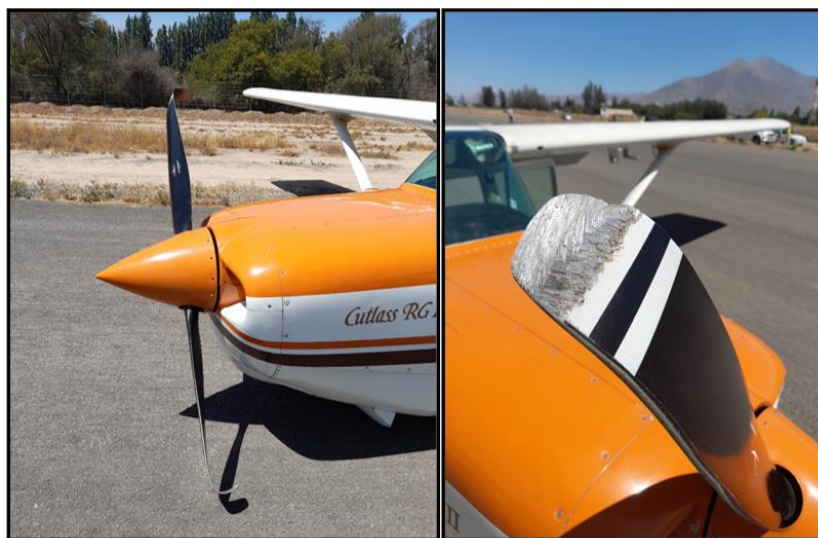
Ambas palas de la hélice se encontraban con sus puntas dobladas hacia atrás y con desgastes, atribuible al contacto con la superficie de la pista (imágenes 5 y 6).

**Imágenes N°5 y 6: Daños en la hélice de la aeronave**

Los daños provocados en la aeronave son producto del contacto directo de la superficie de la pista con el fuselaje y hélice de la aeronave.

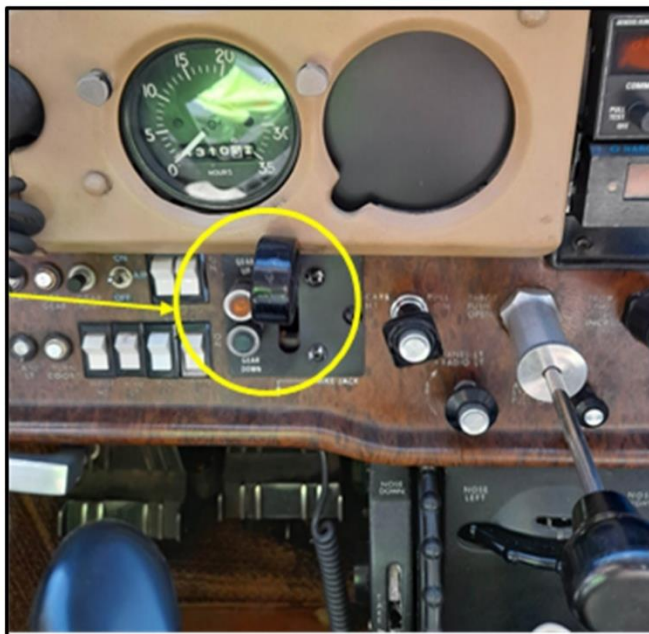
La palanca de accionamiento del tren de aterrizaje en cabina se encontraba en posición UP (arriba).

**Imagen N°7: Palanca accionadora del tren de aterrizaje**

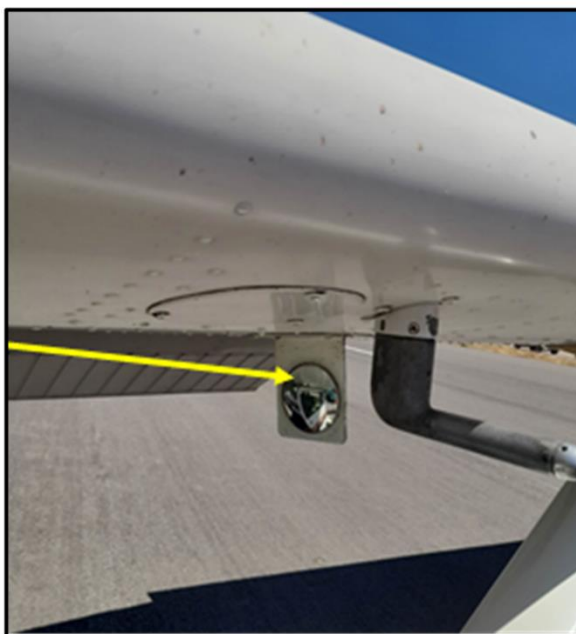
El espejo verificador de posición del tren de aterrizaje se encontraba sin daños y en buena condición.

**Imagen N°8: Espejo verificador de posición de tren de aterrizaje**

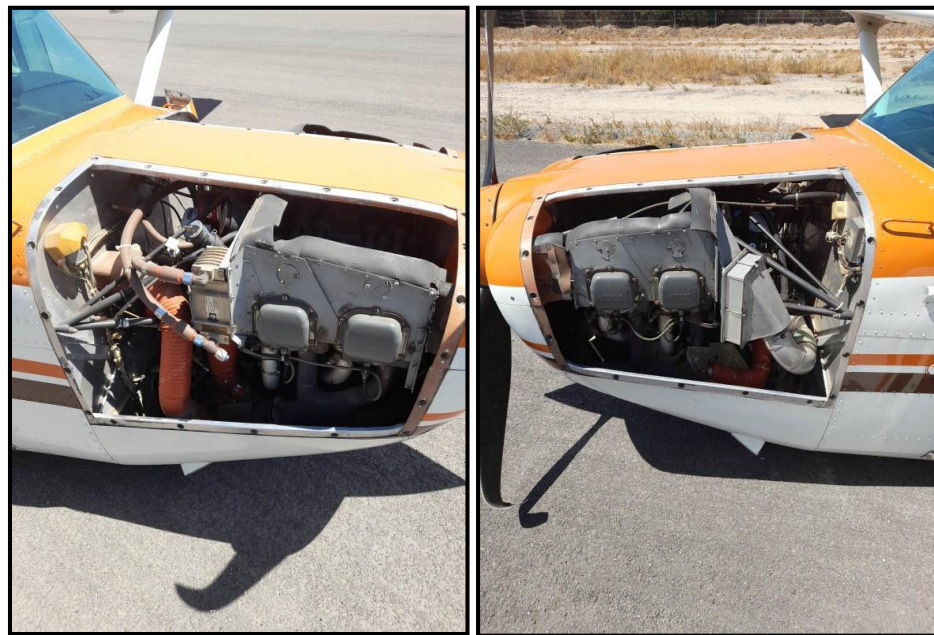
Se efectuó una inspección externa al motor, encontrándose sin observaciones (imágenes 9 y 10).

**Imágenes N°9 y 10: Vistas del motor de la aeronave**

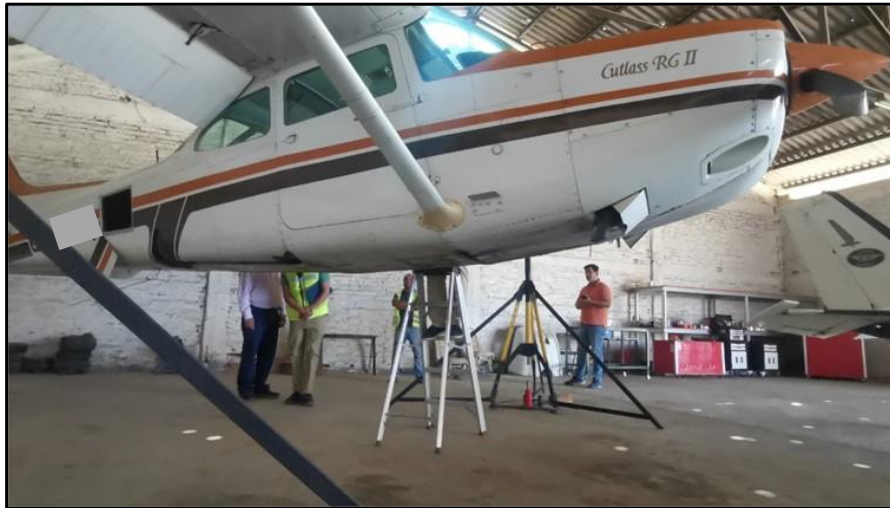
La aeronave fue alimentada eléctricamente con su misma batería y con el tren de aterrizaje totalmente extendido, se realizó la operación normal de retracción de este mediante la

palanca de operación en cabina, siendo verificada, en tierra, su operación totalmente normal.

**Imagen N°11: Aeronave con el tren de aterrizaje replegado (arriba).**

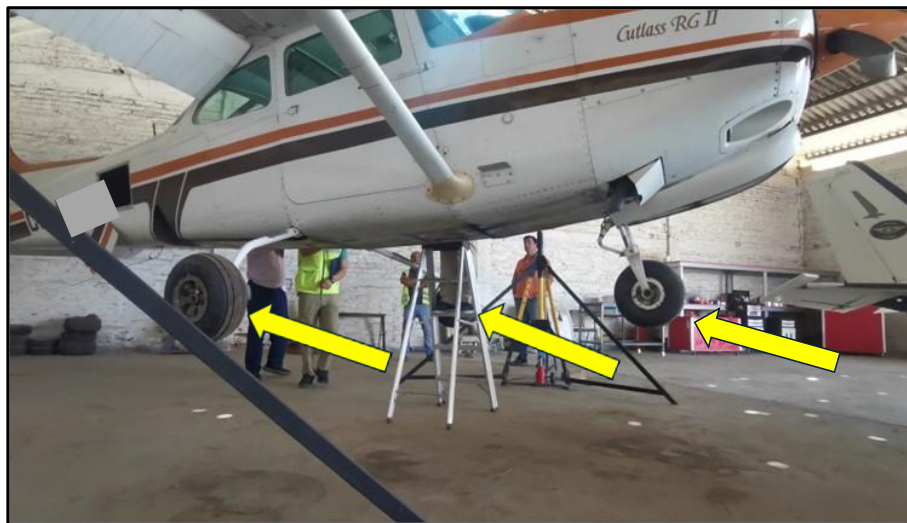
Posteriormente de la misma manera, se realizó el procedimiento de extensión del tren, verificando su operación normal sin observaciones

**Imagen N°12: Aeronave con el tren de aterrizaje abajo extendido.**

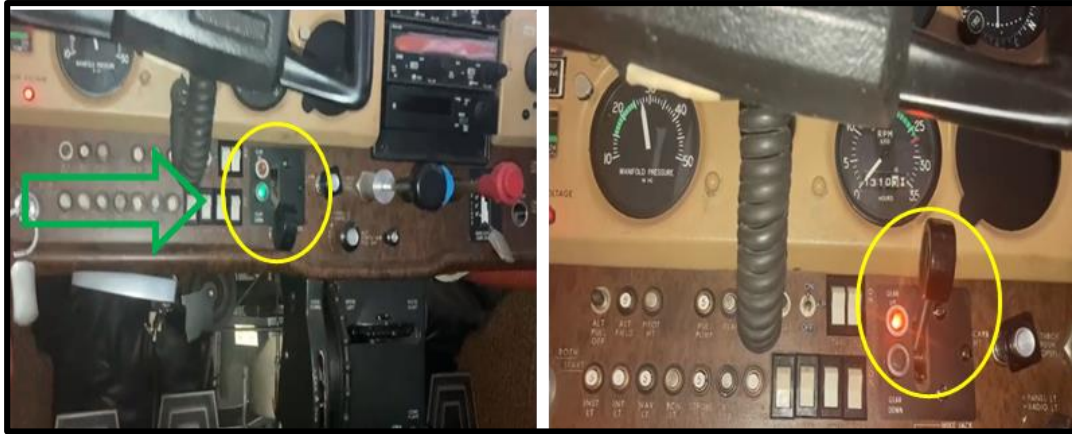
La verificación de la retracción y extensión el tren se realizó dos veces, sin observaciones. En las dos pruebas funcionales del tren de aterrizaje, se constató el correcto funcionamiento de las luces indicadoras de posición del tren de aterrizaje (luz roja: tren

arriba; luz verde: tren abajo y asegurado). Además, se comprobó la audición en forma normal en cabina de la alarma audible del tren.

**Imágenes N°12 y 13: Comprobación de accionamiento del tren de aterrizaje.**

El resultado de las pruebas funcionales de operación del sistema del tren de aterrizaje de la aeronave no determinó la existencia de fallas en este, como también en el sistema de advertencia (luces y alarma auditiva en cabina), las que se encontraban sin observaciones.
