## INFORME PRELIMINAR 12 MESES DEL SUCESO DE AVIACIÓN N° 2047-24

Fecha suceso : 27.SEP.2024.  
Hora suceso : 11:45 hora local.  
Lugar : Aeródromo de Curacaví, Provincia de Melipilla, Región Metropolitana  
Coordenadas : Latitud 33° 24' 45" Sur y Longitud 71° 09' 56" Oeste.  
Aeronave : BRM AERO S.R.O., Modelo BRISTELL S-LSA  
Ocupantes : 01 (uno).  
Lesiones : 01 Grave (uno)  
Licencias : Alumna Piloto.  
Actividad : Vuelo de Instrucción

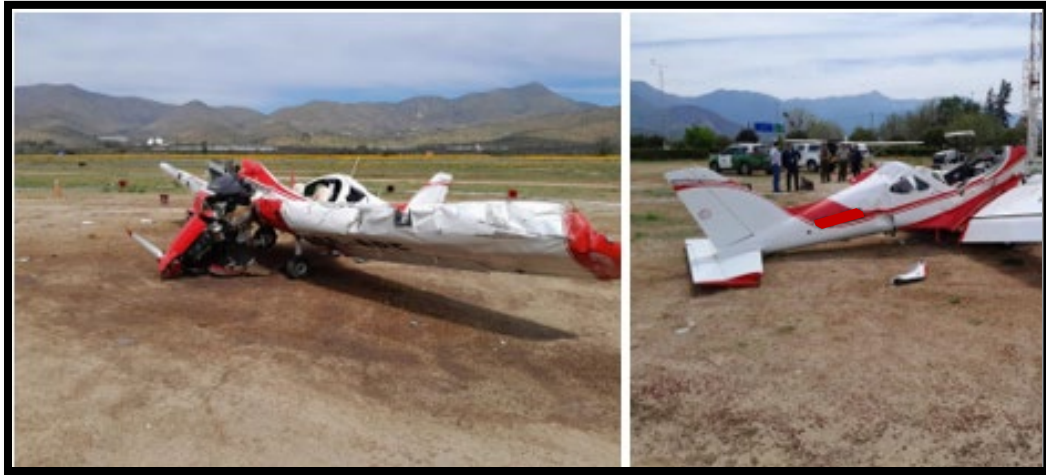
Aeronave en el sitio del suceso

En el sitio del suceso se evidenciaron daños en la aeronave compatibles con un impacto en forma vertical contra el terreno, concordantes con la destrucción y daños observados en el compartimiento del motor, la hélice y la cabina de la aeronave.

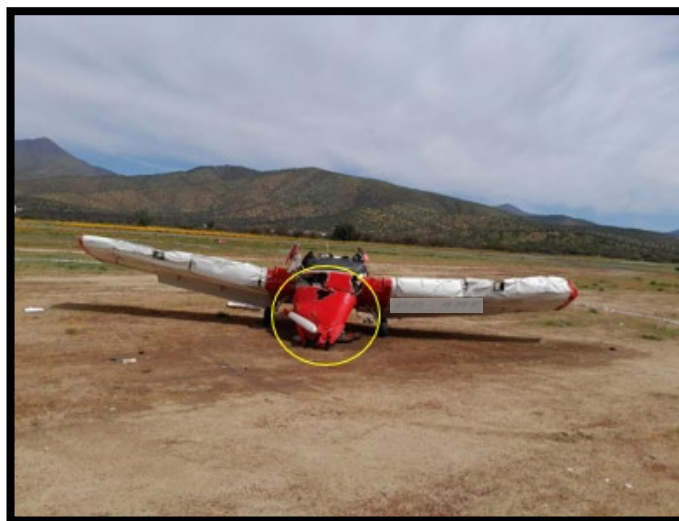
Daños estructurales se observaron en alas y empenaje, principalmente en bordes de ataque, con deformaciones y rupturas en la piel, compatibles con impacto frontal contra el terreno

Daños en compartimiento de motor.

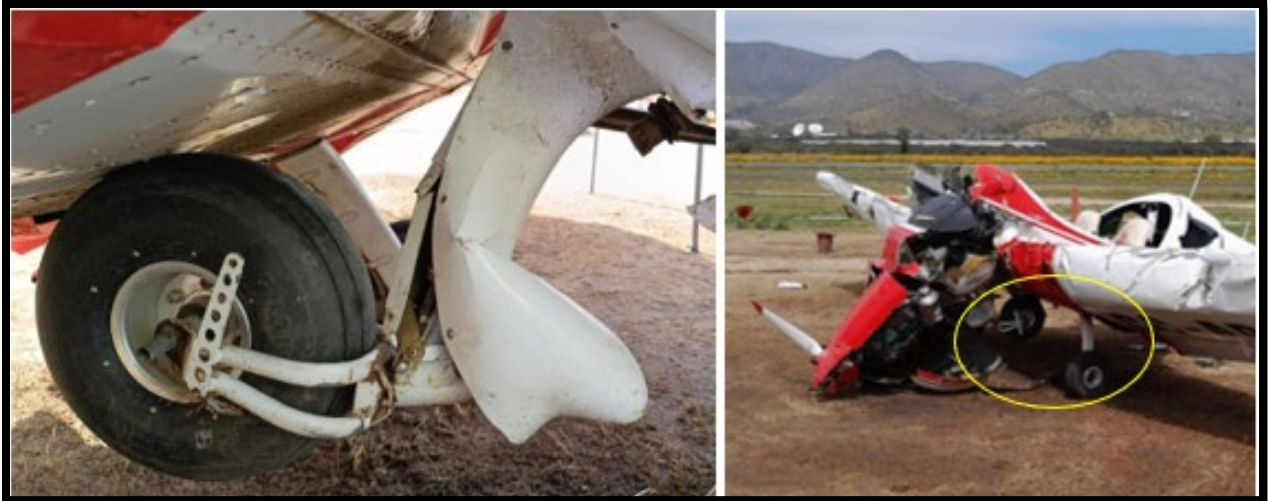
El tren de aterrizaje delantero presentó deformaciones y fracturas producto de un impacto contra el terreno, mientras que el tren principal, evidenció deformaciones.

Evidencia de daños por fracturas y deformaciones en el tren de aterrizaje delantero y principal de la aeronave.
