INFORME PRELIMINAR DE 30 DÍAS ACCIDENTE DE AVIACIÓN N° 2106-25

Fecha suceso : 13 de septiembre de 2025.

Aeronave : Avión Beechcraft, modelo C-90.

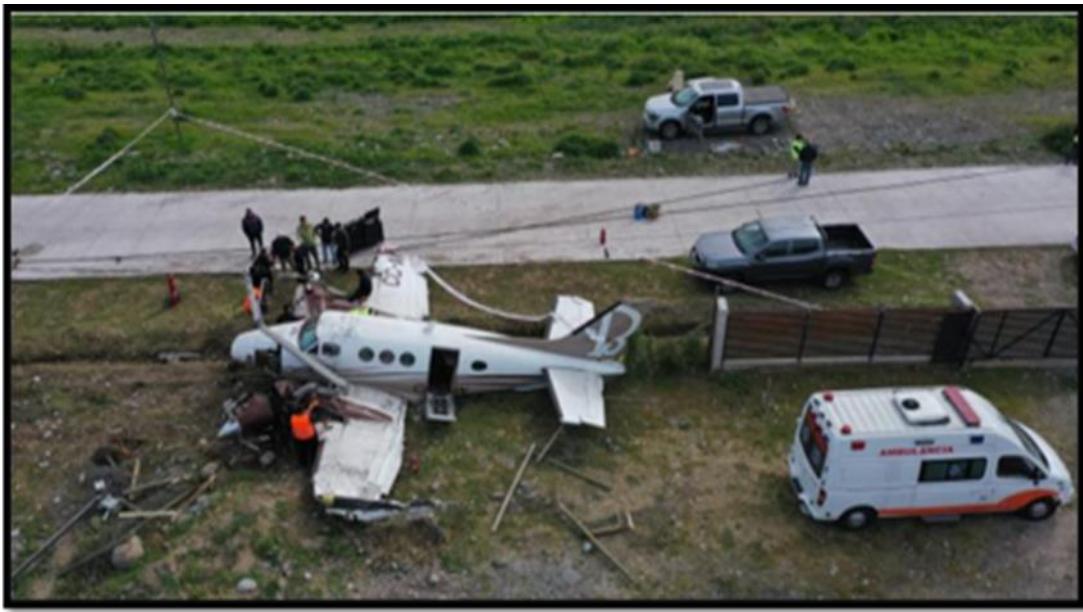
La aeronave sufrió daños mayores, como se aprecia en las imágenes, debiendo retirarse las alas del fuselaje para su posterior traslado por vía terrestre a Santiago.
