**DIRECCIÓN GENERAL DE AERONÁUTICA CIVIL  
DEPARTAMENTO PREVENCIÓN DE ACCIDENTES**

**INFORME PRELIMINAR 12 MESES DEL SUCESO DE AVIACIÓN N° 2077-24**

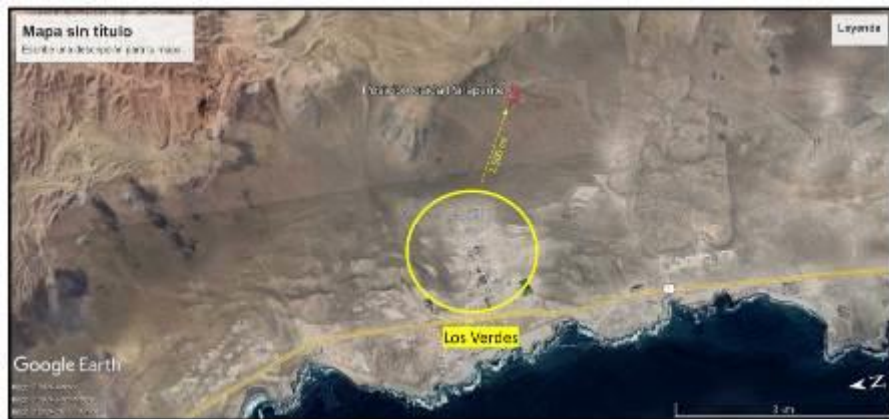
**Imagen N°2: Referencia de la posición final de la aeronave respecto a la Caleta Los Verdes.**

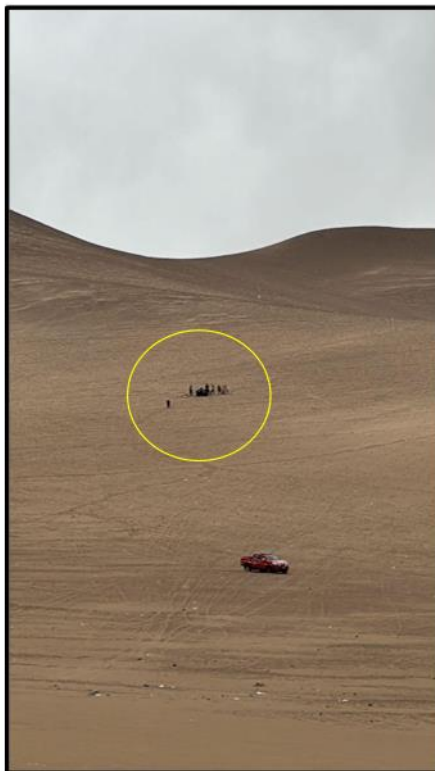
Las características del terreno donde cayó la aeronave eran de superficie de arena semi blanda, con piedras de pequeño tamaño, sin vegetación y con una pendiente aproximada de 45° de inclinación.

**Imagen N°3: Lugar donde cayó la aeronave.**
