INFORME FINAL DE INVESTIGACIÓN DE ACCIDENTE DE AVIACIÓN 1991-22

Accidente de aviación que afectó a una aeronave marca Cessna, modelo 150B, el 04 de agosto de 2022, 10 NM al Sur de la Ciudad de Coyhaique, Región de Aysén del General Carlos Ibáñez del Campo.

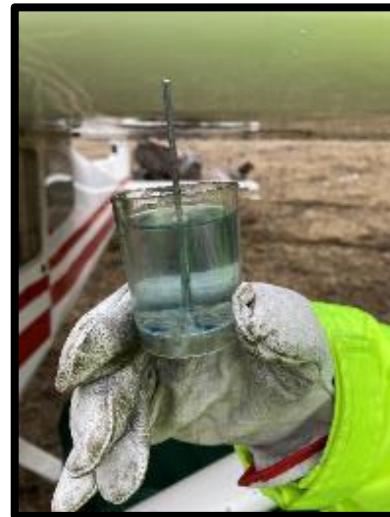
Imagen N°2: Muestra de combustible

La muestra extraída era de tinte azul, concordante con el utilizado en una gasolina de aviación de octanaje 100LL. La inspección a contraluz no estableció la existencia de contaminación sólida ni agua.

El resultado del análisis estableció que el combustible utilizado cumplía con las especificaciones para una gasolina de aviación de octanaje 100LL, ASTMD-910-21.

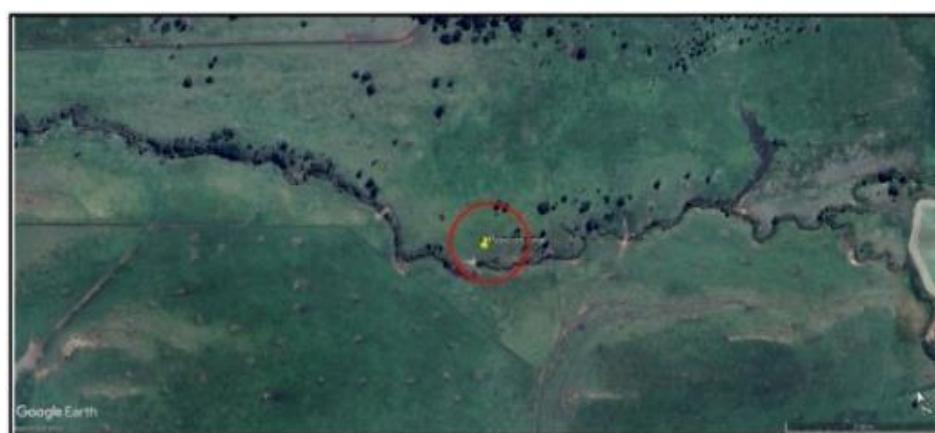
Imagen N°5: Sitio del Suceso

Las características generales del lugar del suceso eran de superficie irregular de tierra compacta, libre de vegetación y obstáculos de altura.

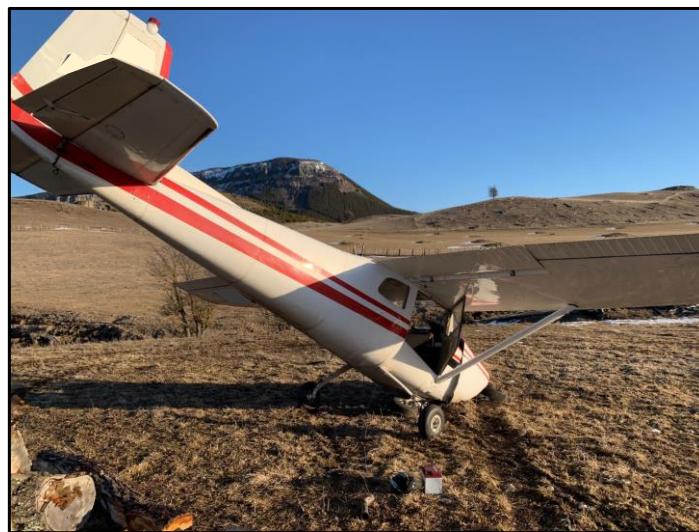
Imágenes N°6: Posición final de la aeronave en el sitio del suceso.

La aeronave se encontraba inclinada hacia delante, en un ángulo de 30° aproximadamente, en dirección 240° Suroeste, con parte del fuselaje inferior delantero en contacto con el terreno.

Se verificó la integridad de la aeronave, no observando partes estructurales faltantes.

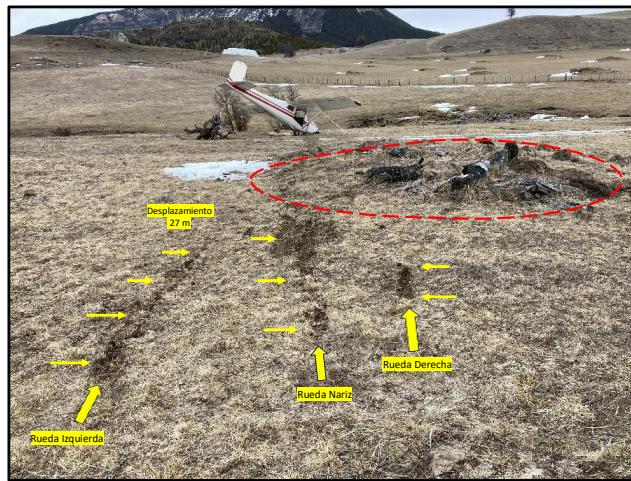
Imagen N°7: Marcas del desplazamiento de la aeronave en el terreno

Al Norte de la posición de la aeronave, se observaron las primeras marcas atribuibles a las ruedas del tren de aterrizaje. Posteriormente, se observaron marcas atribuibles al desplazamiento de la aeronave sobre el terreno en dirección al Sur, de una longitud aproximada de 27 metros que llegaban hasta la posición final de la aeronave. La aeronave se encontraba en una posición diagonal a la dirección de desplazamiento.

Las marcas dejadas por la aeronave pasaban por sobre una pequeña irregularidad del terreno (montículo) en la cual se encontraban restos de troncos de árboles secos.

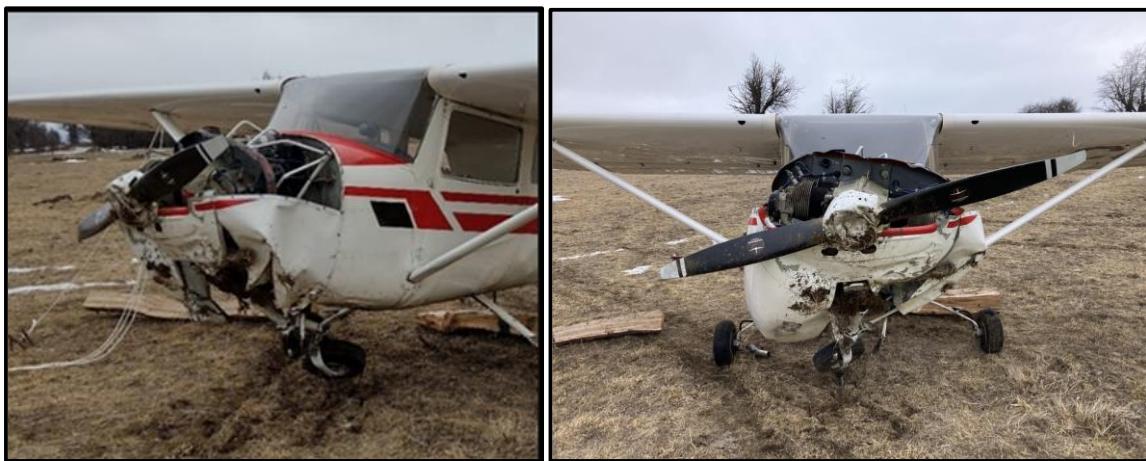
Imágenes N°8 y 9: Daños en la parte delantera de la aeronave.

La pierna del tren de nariz se encontró colapsada hacia atrás y desprendida de la estructura de la bancada del motor.

Las capotas y tubos de escape del motor estaban deformados y fracturados, debido al colapso de la pierna de nariz, hacia atrás.

Las puntas de las palas se encontraron deformadas hacia atrás. No había marcas perpendiculares al borde de ataque, que evidenciarían que la hélice estuviera girando con potencia. El conjunto del carenado de la hélice estaba deformado por compresión, daño atribuible al cabeceo que se produjo al colapsar la pierna de nariz.

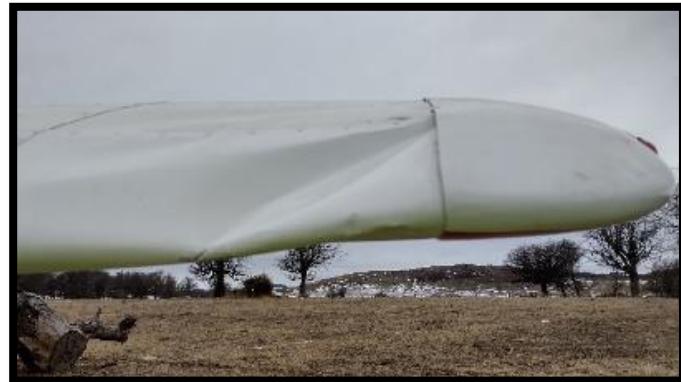
Imagen N°10: Daños en la punta del ala izquierda.

En el extremo del ala izquierda, en la zona del borde de ataque, se produjeron daños estructurales atribuibles al apoyo del ala sobre el terreno durante el giro de la aeronave después de colapsar la pierna de nariz.

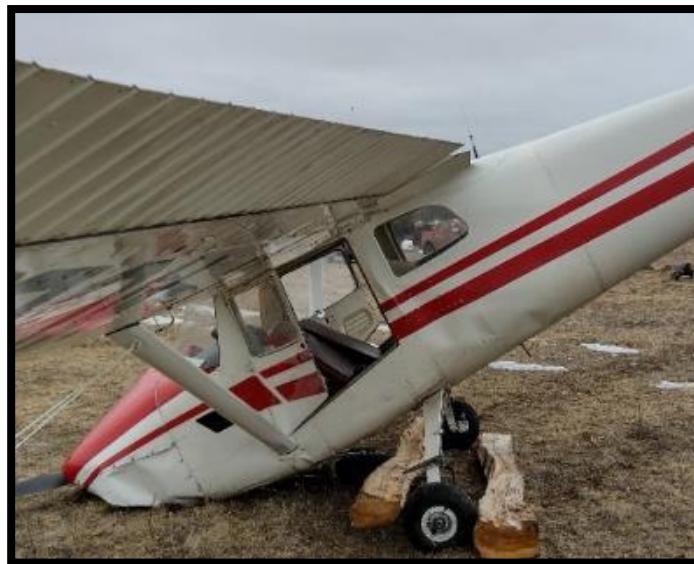
Imagen N°11: Vista lateral de la aeronave

Los recubrimientos del fuselaje y la estructura de los marcos de las puertas se encontraron deformados y con hileras de remaches cortados.

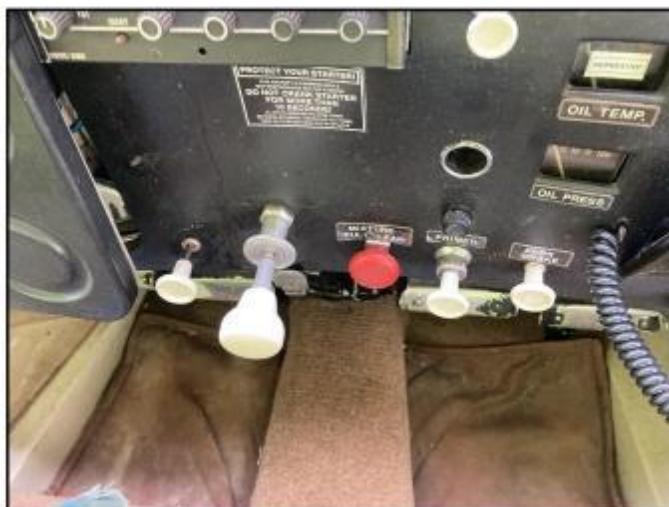
Imagen N°12: Controles de mandos del motor

El mando de gases (throttle) estaba adelante (full potencia), el mando de control de mezcla en posición adelante ON (mezcla rica), el cebador o primer en posición adelante (adentro), el mando de control del aire caliente al carburador, hacia adelante (ON).

La fricción del acelerador y el seguro de la mezcla, operaban normalmente.

La válvula de flujo de combustible estaba en posición abierta (ON).
