INFORME FINAL DE INVESTIGACIÓN DE ACCIDENTE DE AVIACIÓN 2001-22

Accidente de aviación que afectó a una aeronave deportiva liviana del tipo avión, fabricada por JIHLAVAN AIRPLANE, modelo JA-600, el día 15 de octubre de 2022, en el Aeródromo La Victoria de Chacabuco (SCVH), Comuna de Colina, Región Metropolitana.

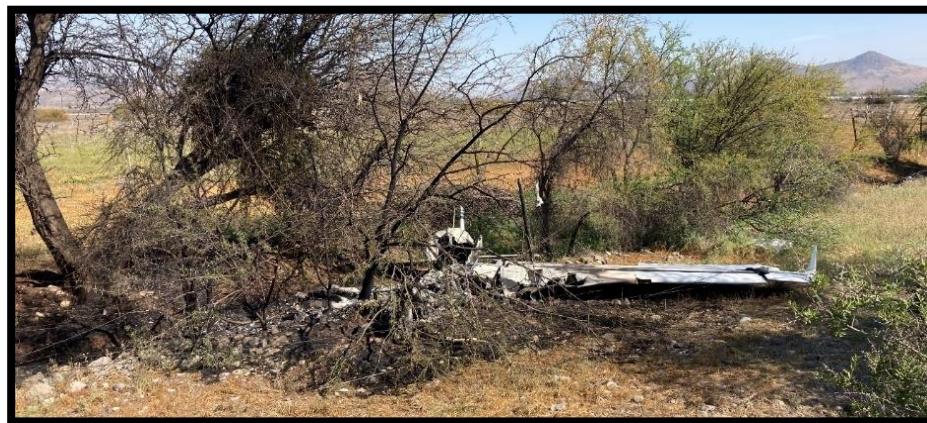
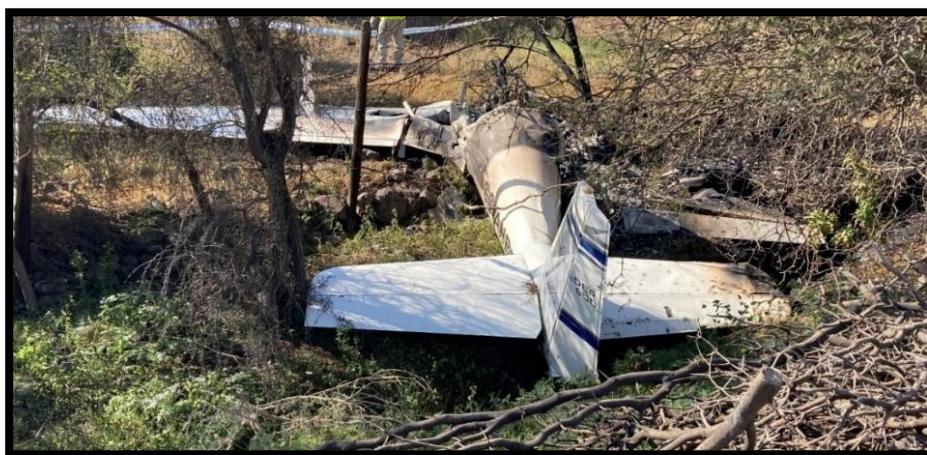
El fuselaje, la parte delantera del empenaje, el ala derecha y alerón, parte del ala izquierda, las piernas del tren de aterrizaje, los componentes del sistema de combustible, de encendido, de enfriamiento y lubricación del motor y las palas de la hélice estaban destruidas producto del impacto e incendio en tierra (Imágenes 5 y 6).

Imagen N°5: Vista frontal de la aeronave.

Imagen N°6: Vista trasera de la aeronave.

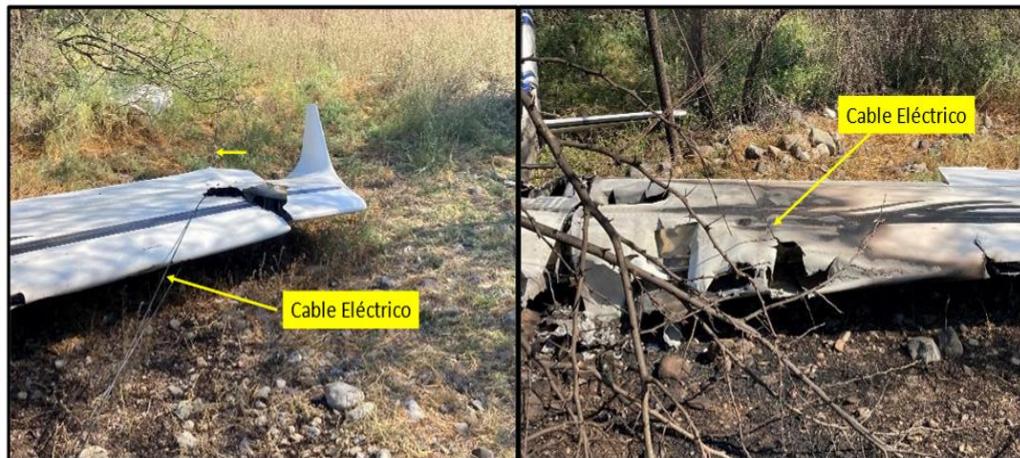
En el ala izquierda se observaron dos zonas con daños estructurales, del tipo cortes, atribuibles al impacto con los cables del tendido eléctrico.

Imágenes N°7 y 8: Cables eléctricos en contacto con Ala izquierda.

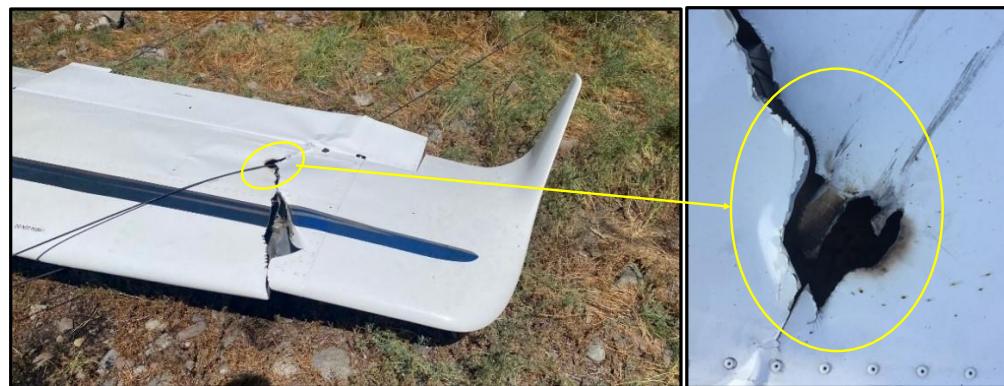
En la zona de punta de ala, al término del corte provocado por el cable del tendido eléctrico, fue observada una zona ennegrecida y con derretimiento del metal, concordante con un arco eléctrico.

Imágenes N°9 y 10: Corte en Ala izquierda y zona con derretimiento de metal.

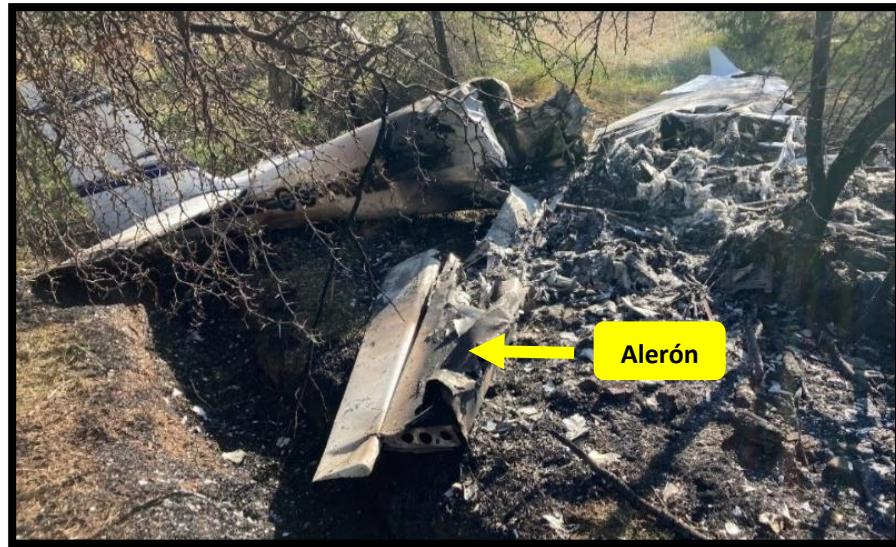
El ala derecha y el flap del mismo lado, se encontraban destruidos por la acción del fuego, quedando solo el alerón.

Imagen N°11: Vista lateral derecha de la aeronave.

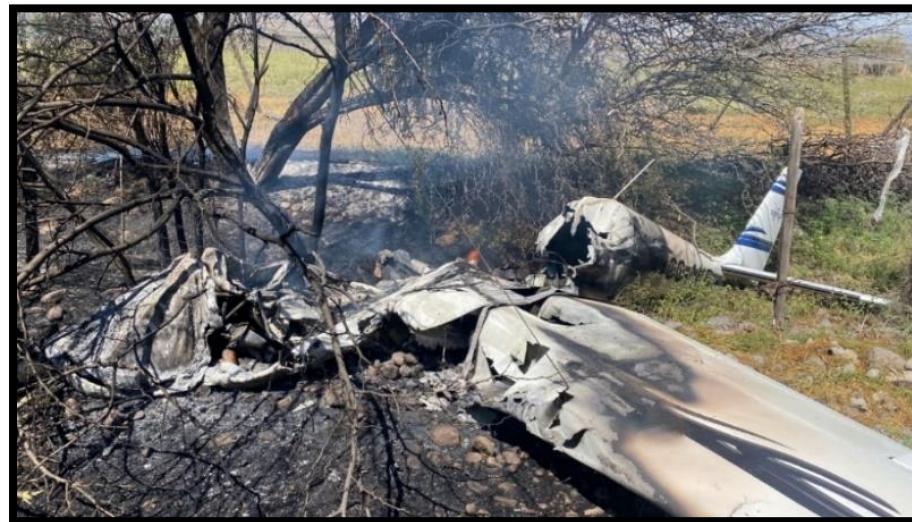
Ambos estanques de combustible, del tipo integral ubicados en la zona de raíz de cada ala, se encontraron destruidos, por la acción del fuego.

Imagen N°12: Daños en el estanque combustible en ala izquierda.

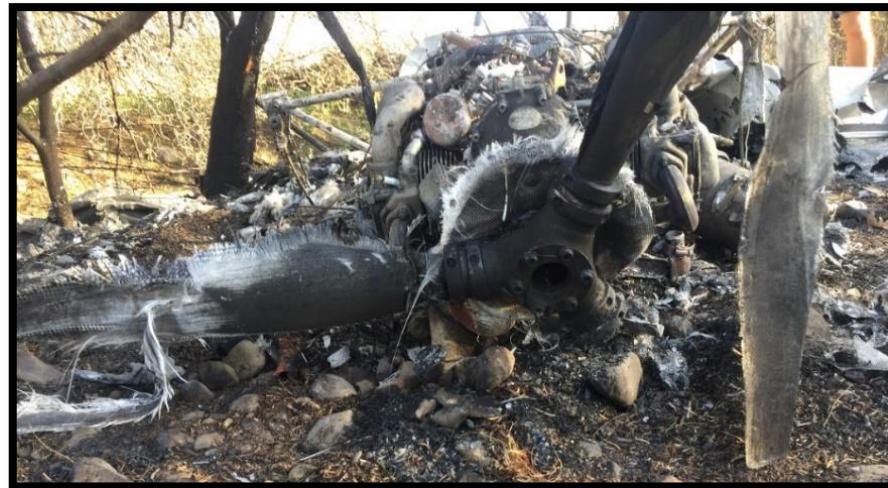
Las tres palas de la hélice estaban quemadas y delaminadas, sin evidencia de daños por el impacto contra el terreno.

Imagen N°13: Vista frontal de la hélice.

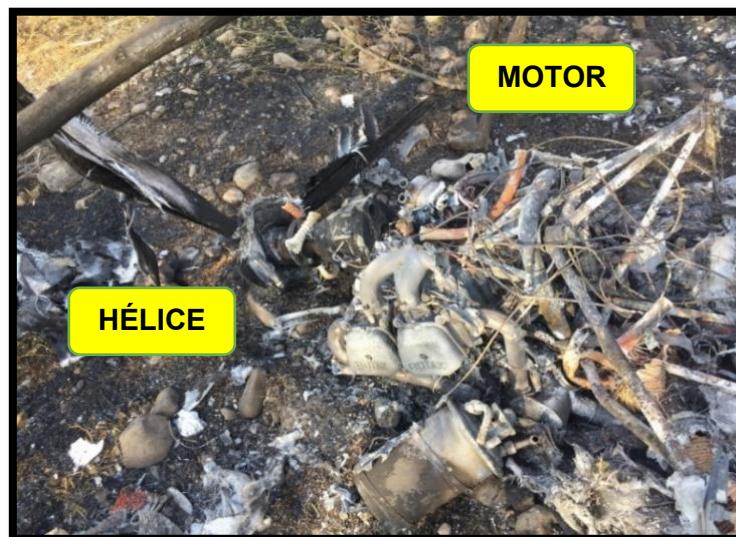
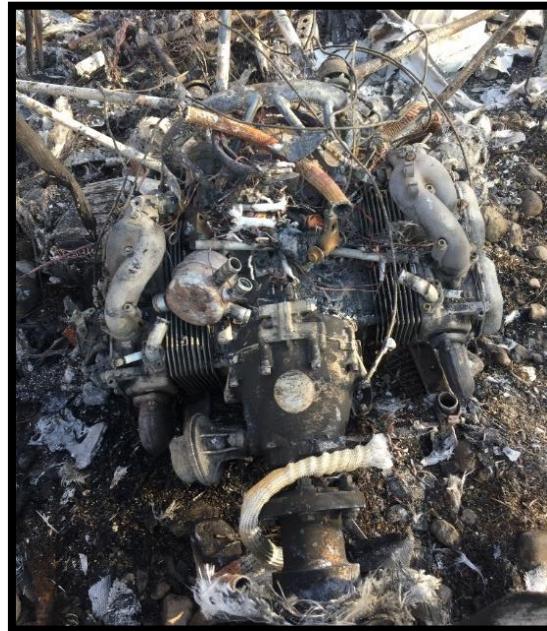
El motor estaba afianzado a la bancada, con ambos carburadores fundidos.

Los componentes del sistema de admisión, las tapas de válvulas, las mangueras del sistema de combustible, de líquido de enfriamiento y aceite del motor, estaban quemadas y fundidos, al igual que los componentes del sistema de encendido y partida.

Imagen N°14: Vista lateral de la hélice y del motor.

Imagen N°15: Vista superior del motor.

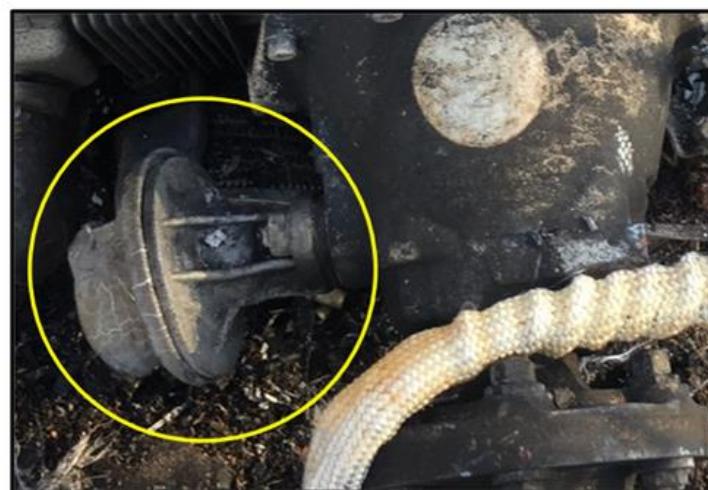
La bomba mecánica de combustible del motor estaba parcialmente fundida (imagen N°16) y las mangueras de alimentación de combustible y drenaje estaban quemadas.

Imagen N°16: Bomba mecánica de combustible en el motor.

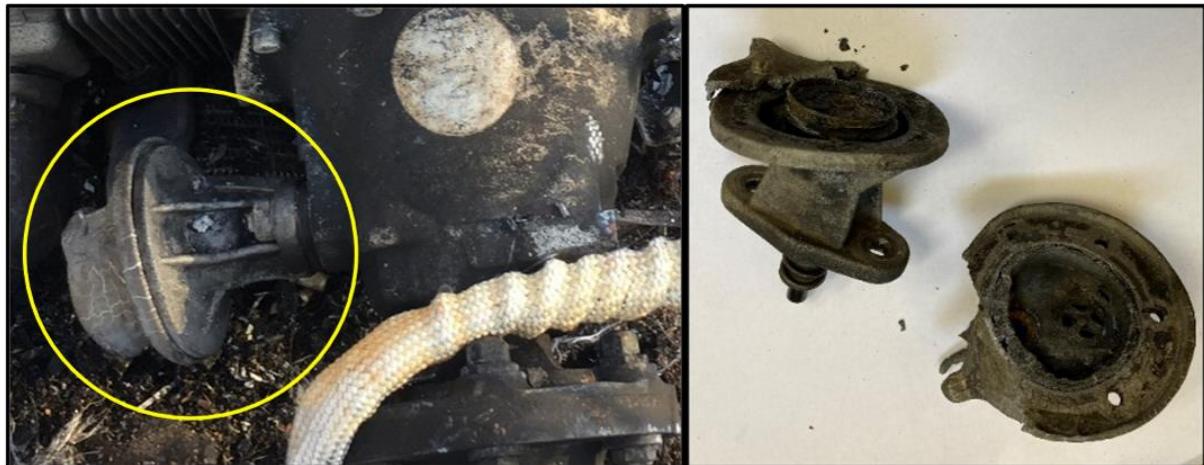
5.- La bomba mecánica fue desmontada del motor, constatando que estaba deformada, quemada y fundida. La membrana que permite la succión del combustible estaba quemada. El pistón que actúa la membrana al ser actuado se movía en forma rectilínea (normal). El resorte actuador del pistón estaba en buenas condiciones..

Imágenes N°17 y 18: Bomba de combustible mecánica del motor.

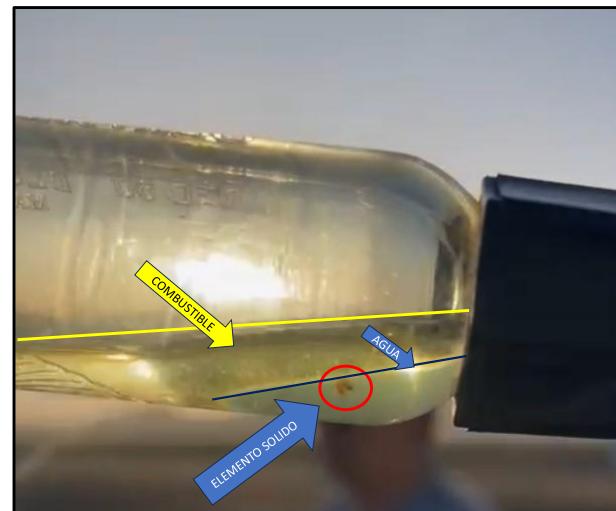
Se visualizó la existencia de contaminación del combustible con agua y una partícula aparentemente sólida.

Imagen N°24: Muestra de combustible drenado desde la aeronave.

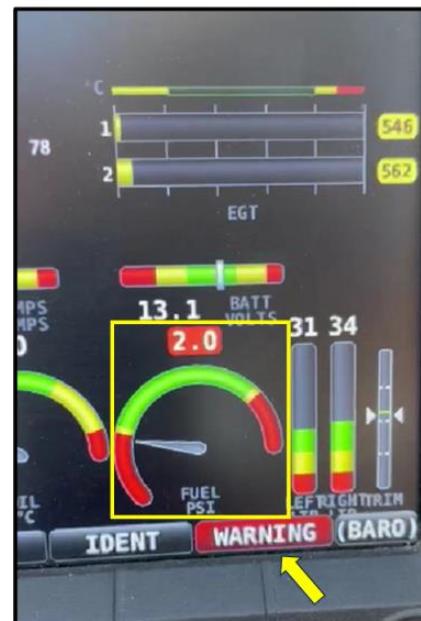
Se observó una presión de 2,0 PSI (bajo el rango de la presión mínima de 2,2 PSI) y un anuncio de advertencia “WARNING” que evidenciaba una falla en el flujo de combustible.

Imagen N°25: Panel de indicación parámetro de presión de combustible.
