# INFORME FINAL DE INVESTIGACIÓN DE INCIDENTE GRAVE DE AVIACIÓN

## 2010-22

Incidente grave que afectó a una aeronave marca Piper PA-22-108, durante un vuelo local de trabajo aéreo en la Ciudad de Puerto Montt, Región de Los Lagos, en el cual tuvo un desprendimiento del recubrimiento de tela de la parte superior del fuselaje.

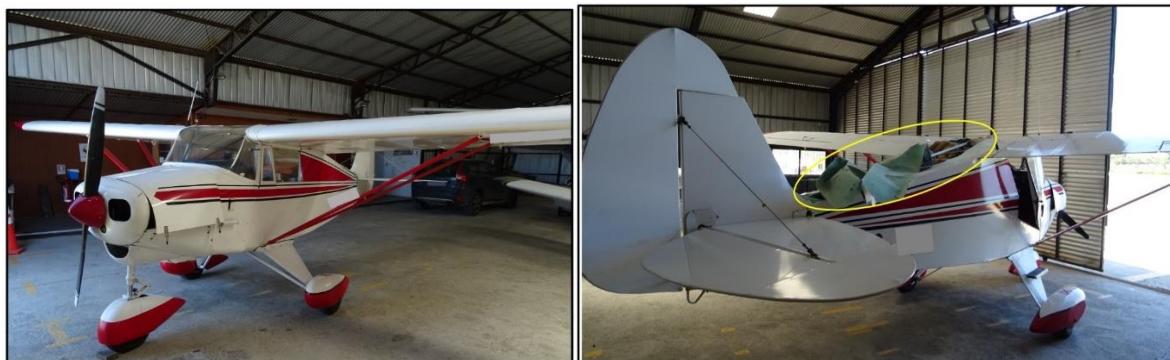
**Imágenes N°3 y 4: Condición de aeronave**

Se observó que la parte superior del fuselaje (material de tela), se encontraba desgarrada desde la unión del parabrisas con el fuselaje hasta la parte posterior del cono de cola.

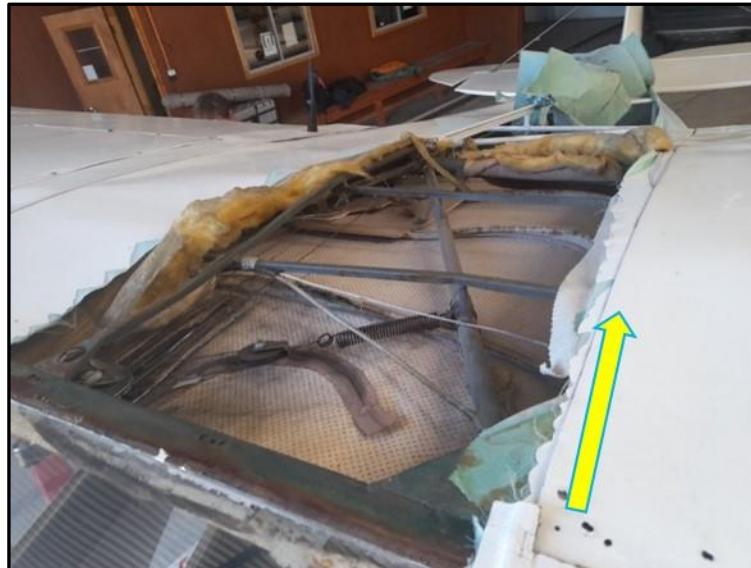
**Imagen N°5: Vista de la parte superior de la aeronave**

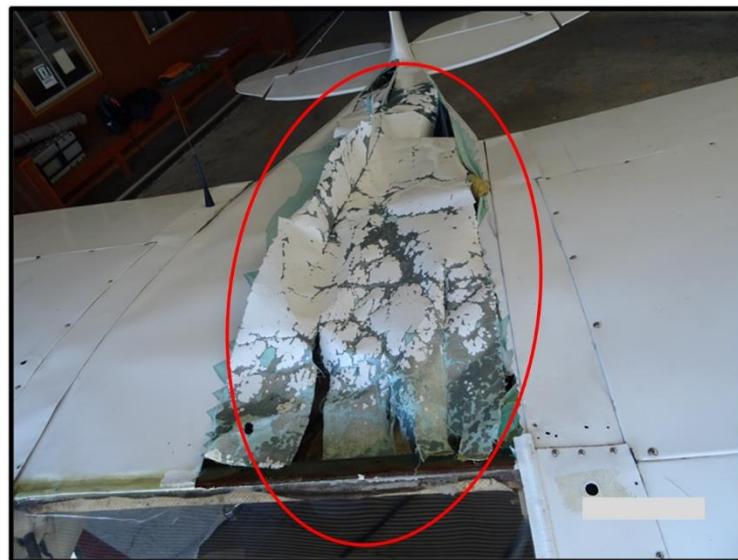
Fue extendido el recubrimiento dañado, comprobando la existencia de varios cortes longitudinales, que se inician en la parte delantera del fuselaje. Además, fue verificada la integridad del paño de recubrimiento.

**Imagen N°6: Recubrimiento parte superior del fuselaje**

Los cortes en la tela concuerdan con lo señalado con la referencia técnica FAA Advisory Circular AC 43.13-1B, mostrando indicios que habrían sido producto del uso y desgaste natural de la tela por la exposición a las diferentes condiciones ambientales y cambios de temperatura, contribuyendo la exposición a los rayos ultravioleta

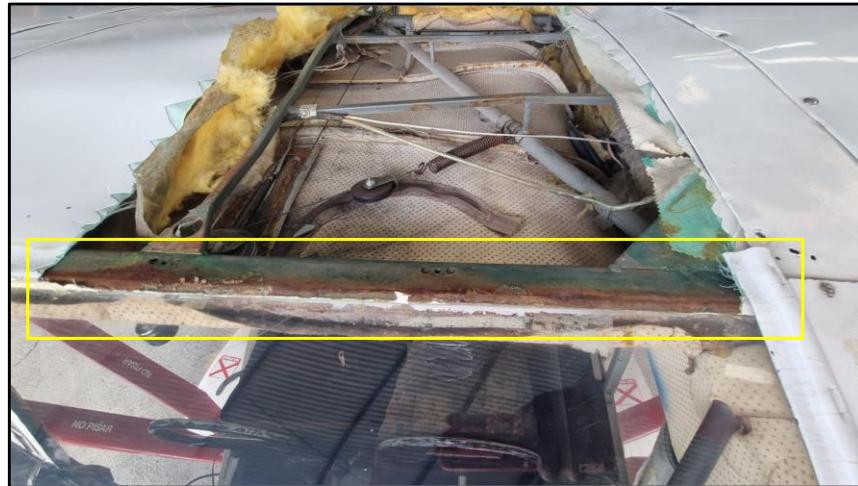
Se comprobó que el desprendimiento se inició desde la unión del parabrisas con la tela del fuselaje (sección delantera superior).

**Imagen N°7: Sector de inicio del desprendimiento**

La evidencia obtenida permitió establecer que la rasgadura en la tela se inició desde la unión del parabrisas con la tela del fuselaje (sección delantera superior), la que mostraba la existencia de varios cortes longitudinales.

El daño en la tela y la pérdida de las características propias de esta, son producto del uso y desgaste natural de la tela por la exposición a las diferentes condiciones ambientales y cambios de temperatura, contribuyendo la exposición a los rayos ultravioleta

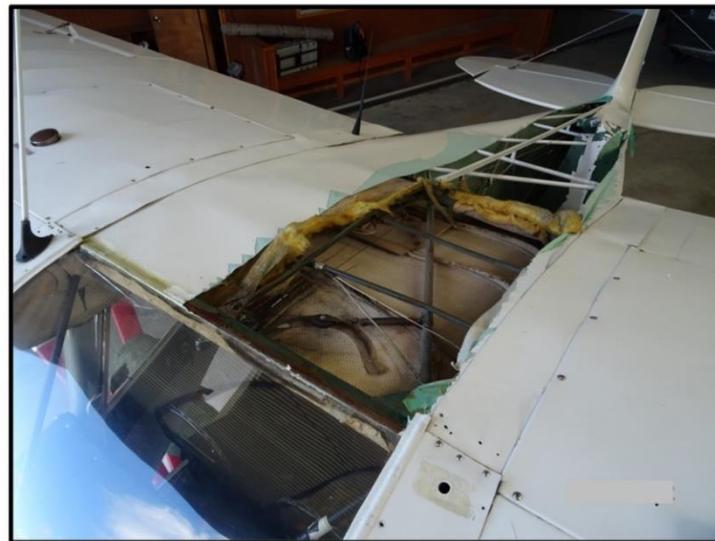
Posteriormente, se quitó la sección del fuselaje superior para verificar la existencia de otros daños. No se observaron daños internos o externos en la aeronave.

**Imagen N°8: Vista de la parte superior de la aeronave descubierta**

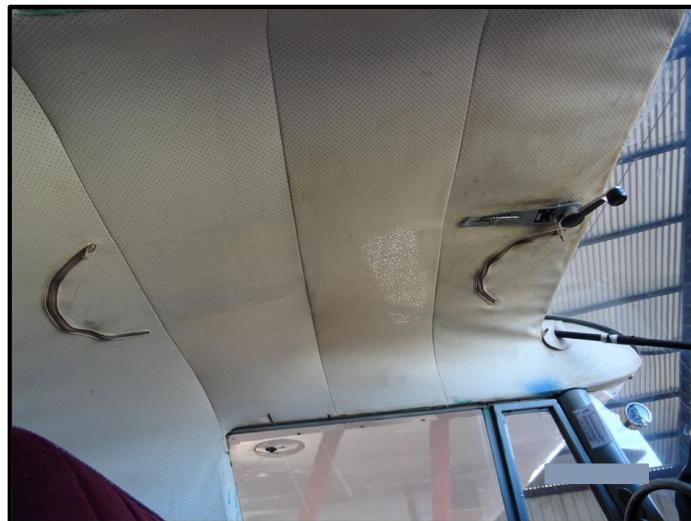
No se encontraron daños o desgarraduras visibles en la parte superior interna de la cabina de mando de la aeronave.

**Imagen N°9: Vista superior interna de la cabina de mando**
