INFORME FINAL DE INVESTIGACIÓN ACCIDENTE DE AVIACIÓN 2016-23

Suceso de aviación que afectó a una aeronave planeador fabricado por LET, modelo L-33 SOLO, en la comuna de Vitacura, Región Metropolitana, el día 03 de febrero de 2023.

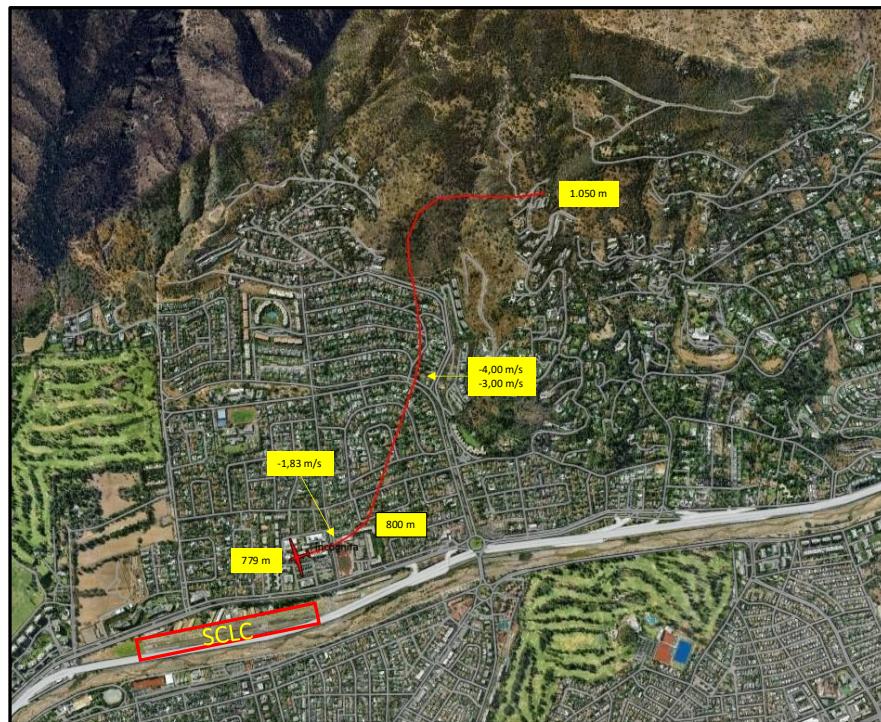
- La aeronave abandonó el sector “Estanque de Agua” e inició el tránsito a 1.050 m (MSL) descendiendo a una razón entre -4,00 m/s a -3,00 m/s. Posteriormente, se observó que ingresó a tramo contra el viento a una altitud de 800 m. (MSL), manteniendo una razón de descenso de -1,83 m/s.

Imagen N°5: Registro del tránsito de la aeronave

- La última posición registrada de la aeronave fue en tramo contra el viento a la pista 26 a una altura de 779 m. (SML).

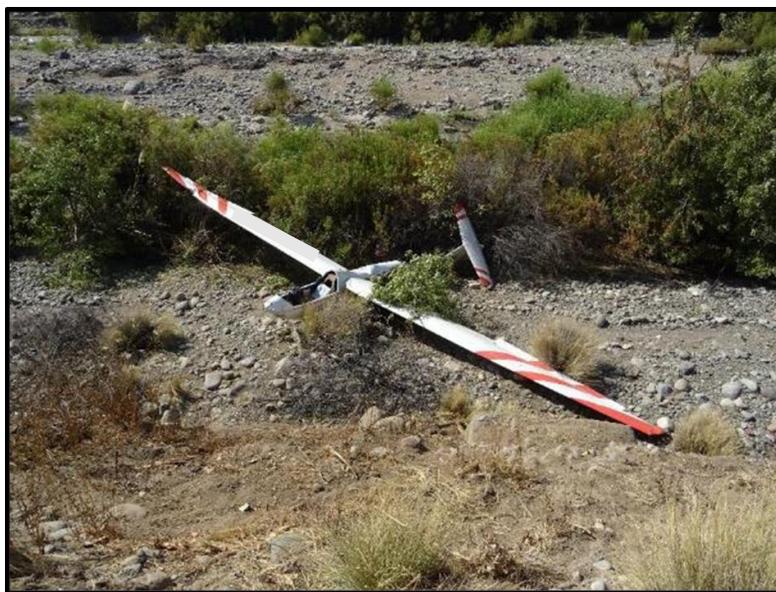
La aeronave se encontraba al costado Sur del lecho del Rio Mapocho, en las coordenadas: Lat. 33°22'44,0" Sur, Long. 70°34'17,0" Oeste, con dirección al 188° Suroeste.

Imagen N°7: Aeronave en el sitio el suceso.

La aeronave se encontraba sobre una superficie de consistencia dura, irregular, pedregosa y con vegetación del tipo arbusto de una altura promedio de 02 metros aproximadamente.

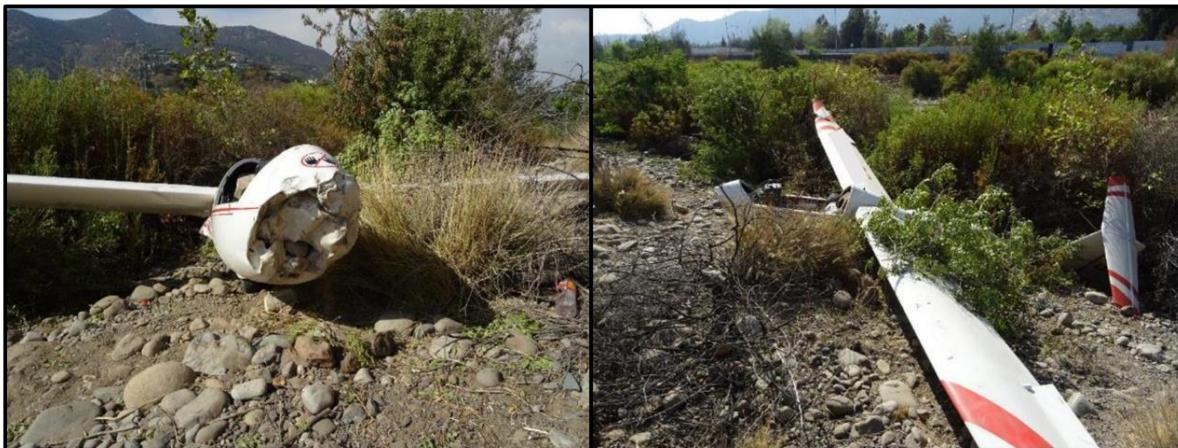
Imágenes N°8 y 9: Daños de la aeronave

En la parte frontal del fuselaje se observaron fracturas y deformaciones en cuadernas y recubrimientos. El ángulo de deformación en la zona de nariz era de aproximadamente 40 grados con respecto al eje longitudinal. Debido al impacto de la nariz de la aeronave contra el terreno, los mecanismos actuadores del timón de dirección (pedales) estaban trabados.

Ambas alas tenían deformaciones atribuibles al impacto contra árboles y arbustos existente en el lecho del río Mapocho. El ala derecha presentaba una deformación en su borde de

ataque en el tercio hacia la punta y zonas con remaches cortados. Las puntas de cada ala estaban deformadas.

El cono de cola estaba fracturado y torcido hacia la izquierda. En la zona de fractura del cono de cola, la barra actuadora del elevador estaba fracturada. Las características de la fractura eran del tipo dúctil instantáneo, atribuibles al impacto. A partir de la fractura la barra actuadora del elevador, ésta fue movida en ambos sentidos, teniendo respuesta en el funcionamiento del elevador.

La inspección a la aeronave permitió establecer que los daños estructurales, principalmente en la zona de nariz del fuselaje, eran concordante con un impacto con alta energía contra el terreno irregular (lecho del Río Mapocho).

Los daños estructurales en el planeador fueron producto del contacto y desplazamiento de la aeronave en el lecho del Río Mapocho, lugar no preparado para un aterrizaje.

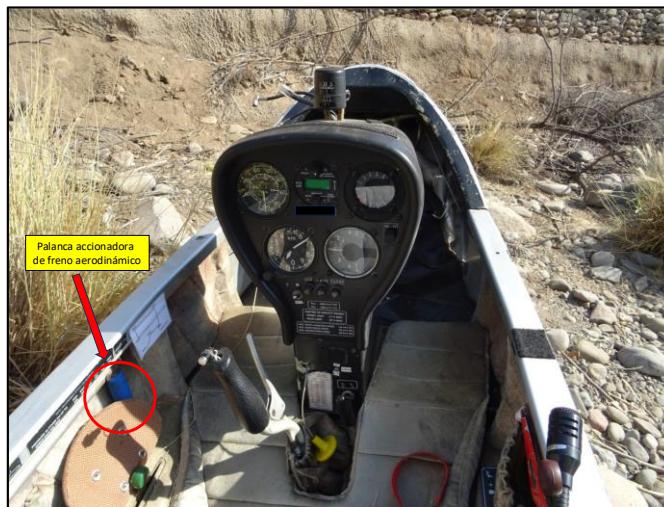
Imagenes N°13: Palanca accionadora del freno aerodinámico en cabina.

- Palanca posición adelante: Freno aerodinámico guardado y asegurado.
- Palanca posición atrás: Freno aerodinámico accionado y desplegado.
