## **INFORME PRELIMINAR 30 DIAS DEL SUceso DE AVIACIÓN N° 2105-25**

Fecha suceso : 30.AGO.2025.  
Hora suceso : 14:34 hora local.  
Lugar : Aeródromo Cañal Bajo – Carlos Hott Siebert (SCJO), Osorno, Región de Los Lagos.  
Aeronave : Helicóptero Robinson, modelo R44 II  
Ocupantes : 2 (dos).  
Lesiones : Ilesos.  
Licencia : Piloto privado de helicóptero.  
Actividad : Vuelo local.

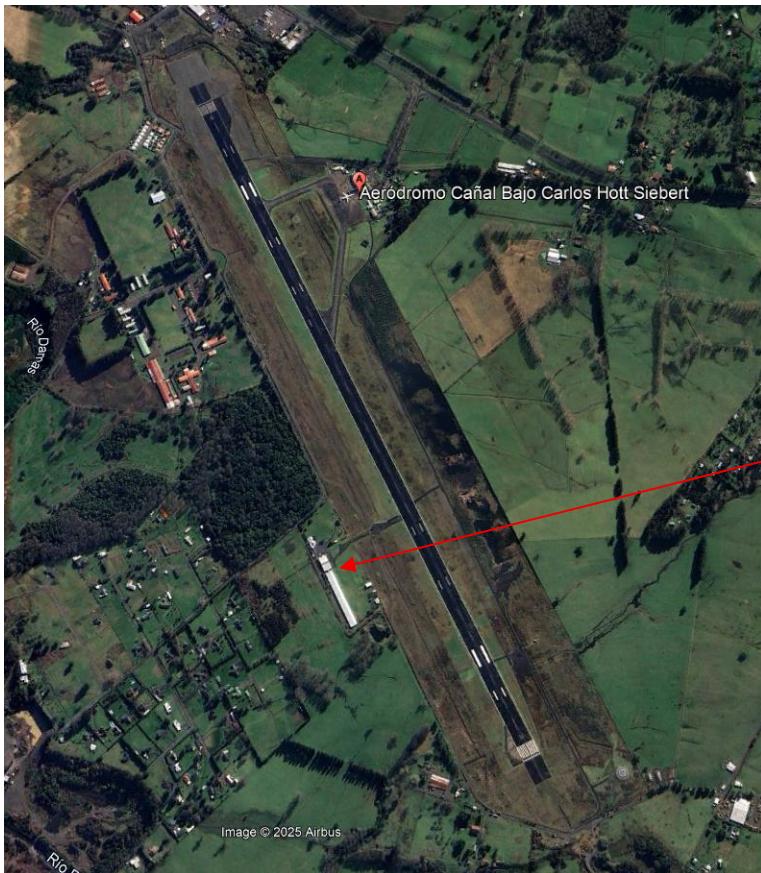
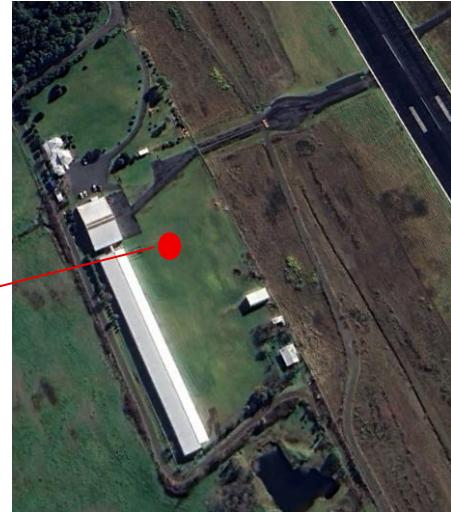
La aeronave fue encontrada al interior de las instalaciones del Club Aéreo de Osorno, el cual se sitúa lateral a la pista del aeródromo Cañal Bajo (SCJO), apoyada sobre el costado izquierdo del fuselaje de la aeronave, el tren de aterrizaje de la aeronave (fracturado), con rumbo 210°, en las coordenadas geográficas Latitud 40°36'50.95" Sur Longitud 73° 3'42.34" Oeste.

Fotografía N°2: Sitio del suceso lateral a pista del aeródromo SCJO

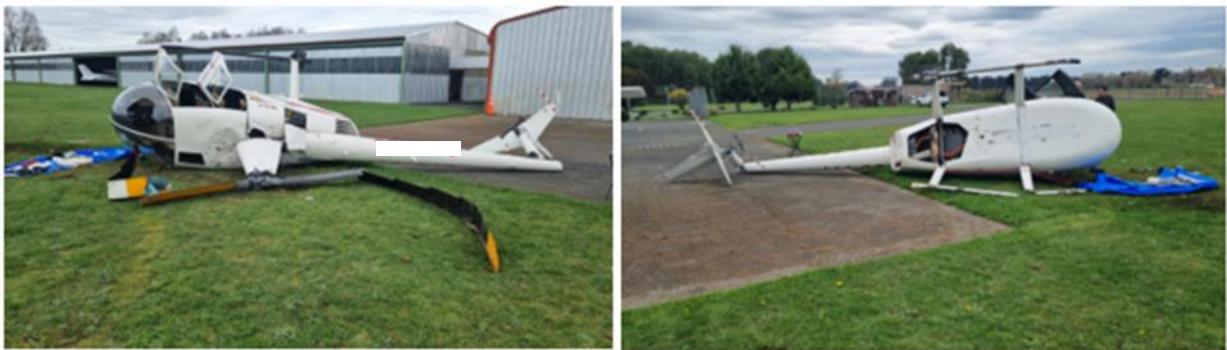
- La aeronave se encontraba apoyada sobre su costado izquierdo y presentaba un daño estructural en el tren de aterrizaje del tipo skid, evidenciándose una fractura del patín derecho y deformaciones en el patín izquierdo, ambos daños a consecuencia del impacto de la aeronave contra el terreno.

Fotografía N°3: Posición final de la aeronave.

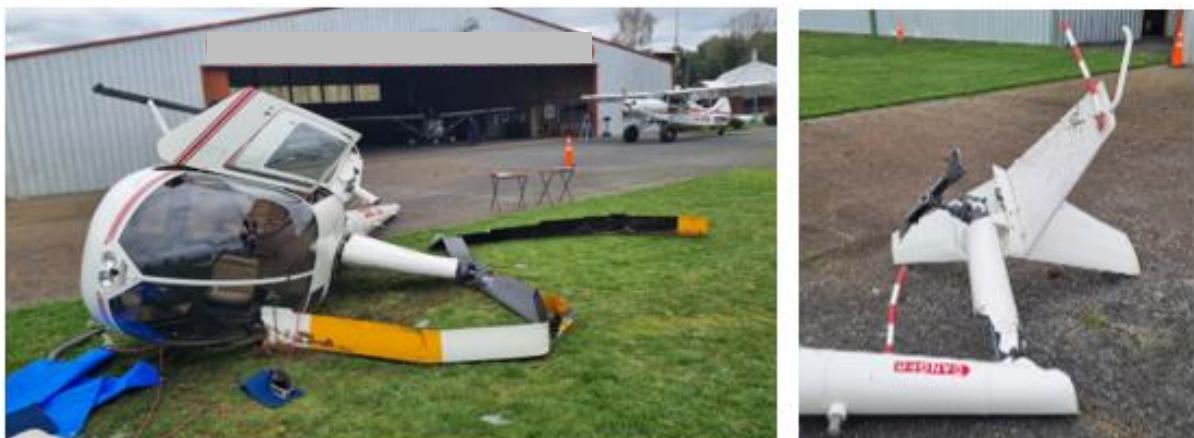
- Las palas del rotor principal se encontraban fracturadas y con evidentes deformaciones a lo largo de su envergadura.
- El cono de cola presentaba fractura estructural.

- Las palas del rotor de cola se encontraban fracturadas.
- El compartimiento del motor evidenciaba deformaciones en las capotas superiores, así como fracturas y deformaciones en la bancada de motor

Fotografía N°4 y 5: Deformaciones y fracturas en conjunto de palas del rotor principal, cono de cola y rotor de cola.

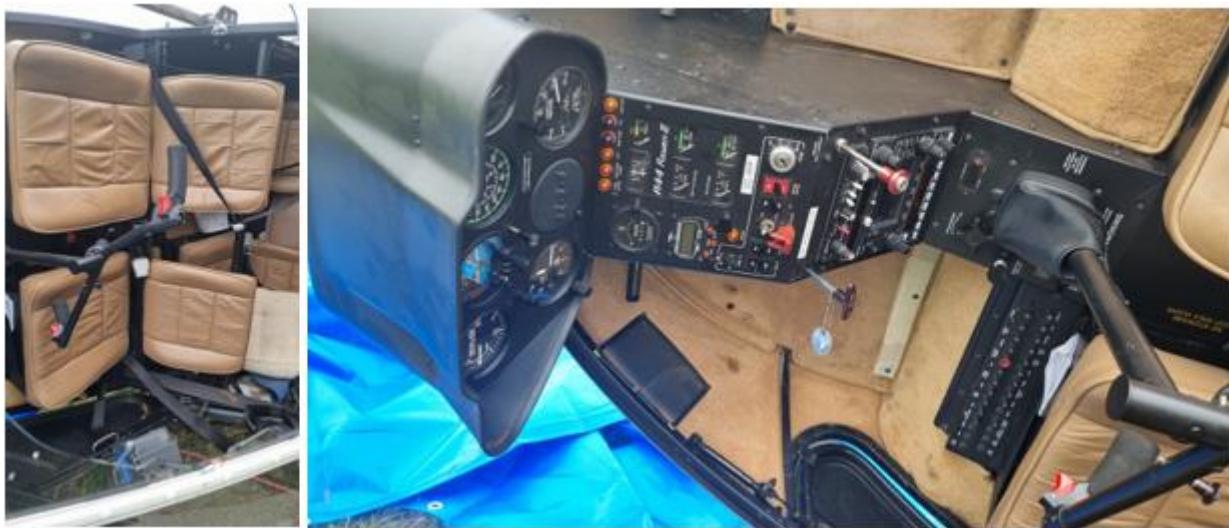
- El parabrisas se encontraba fracturado y desprendido de su posición original.
- Los arneses de seguridad de los asientos delantero izquierdo y derecho, mantenían sus hebillas en posición abierta, encontrándose ambos en estado funcional.

- El panel de instrumentos presentaba deformaciones localizadas.
- Durante la inspección de los estanques de combustible, no se evidenció presencia de combustible, situación atribuible a las deformaciones y fracturas observadas en ambos estanques.

- Panel de Instrumentos, se encontró con la totalidad de interruptores cortados.

Fotografías N°6 y 7: Interior de la cabina.

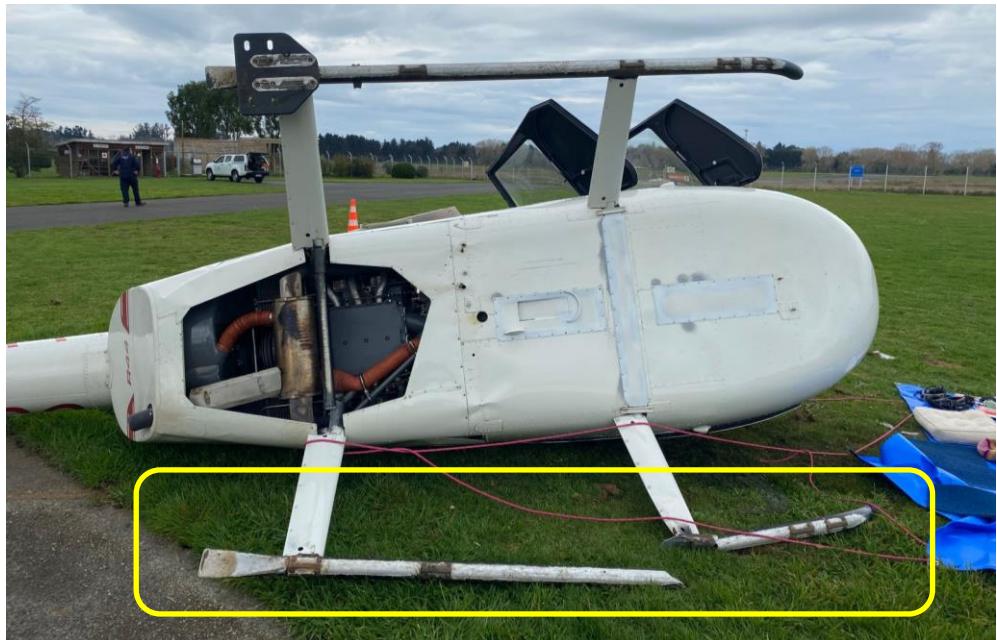
Fotografías N°8: Fractura tren de aterrizaje tipo SKID.
