**DIRECCIÓN GENERAL DE AERONÁUTICA CIVIL
DEPARTAMENTO PREVENCIÓN DE ACCIDENTES**

INFORME PRELIMINAR 30 DÍAS DEL SUCESO DE AVIACIÓN N°2112-25

21.NOV.2025

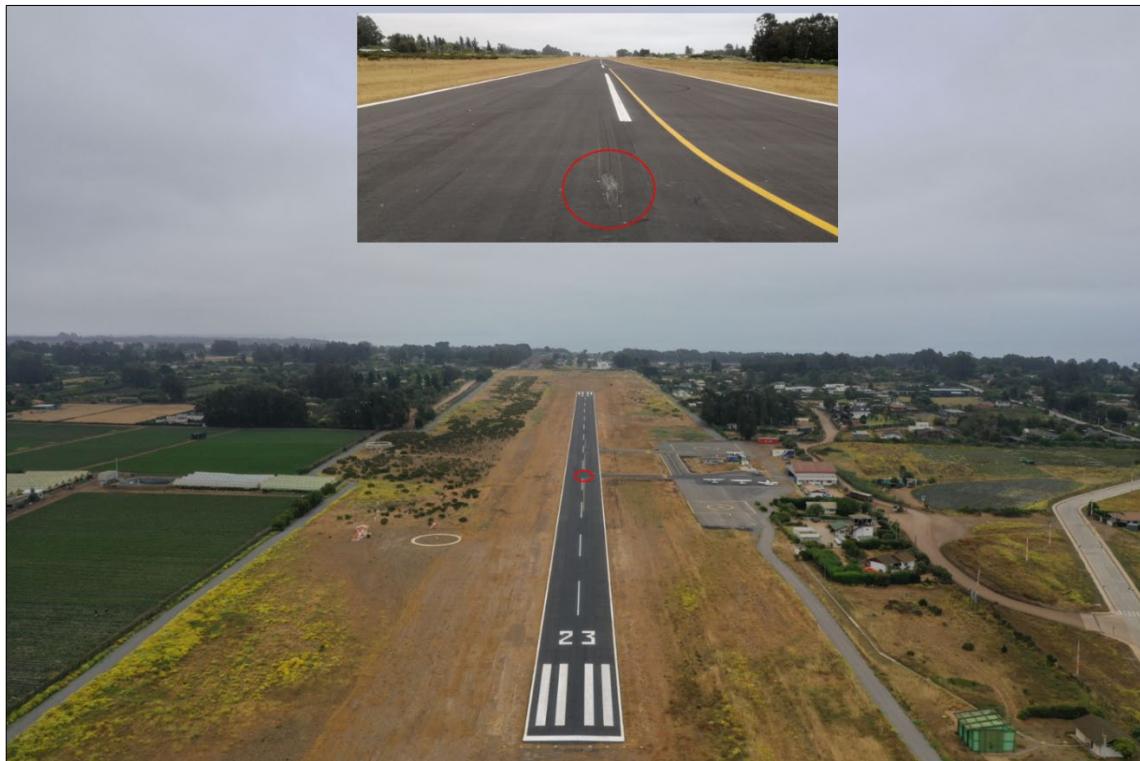
La aeronave, al momento de la maniobra de toque y despegue, tuvo el primer contacto con la superficie de la pista 23 en el primer tercio de esta (Fotografía N° 1), para posteriormente, realizar varios rebotes, siendo el último de estos, en el centro del eje de pista, ubicado perpendicular a la calle de rodaje "B" (Fotografía N° 2), momento en donde el tren de nariz se desalineó, inclinando hacia abajo, la nariz de la aeronave.

Fotografías N° 1 y 2: Vista del lugar donde se hundió el tren de nariz, quedando la huella del carenado (círculo rojo).

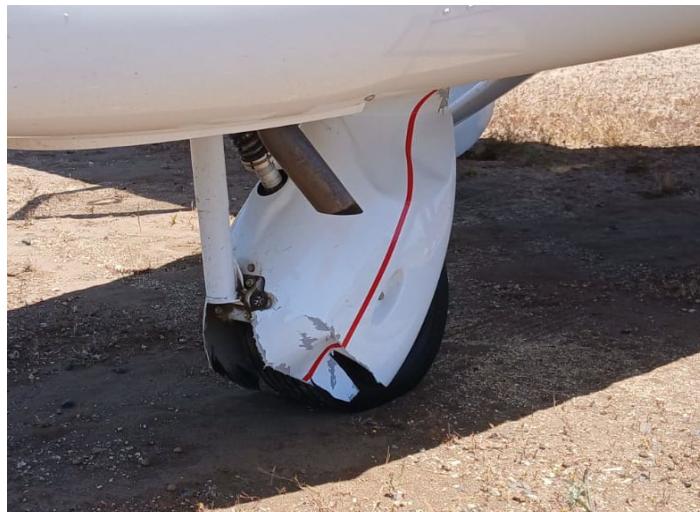
Tren de Nariz: Está unido al mamparo corta fuego en dos puntos.

El daño producido en el tren se debe a que el rodamiento de bronce de la parte inferior se salió de su posición, desalineando la parte inferior del tubo del tren de nariz.

Fotografía 4: Vista del Tren de nariz.

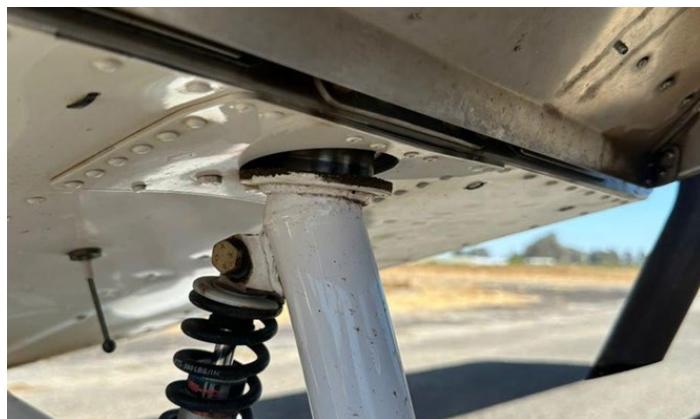
El soporte superior está hecho de una placa de aleación de aluminio, el soporte inferior es un ensamblaje y ambos soportes contienen rodamiento de bronce.

Fotografía 5: Vista del Soporte del Tren de nariz.

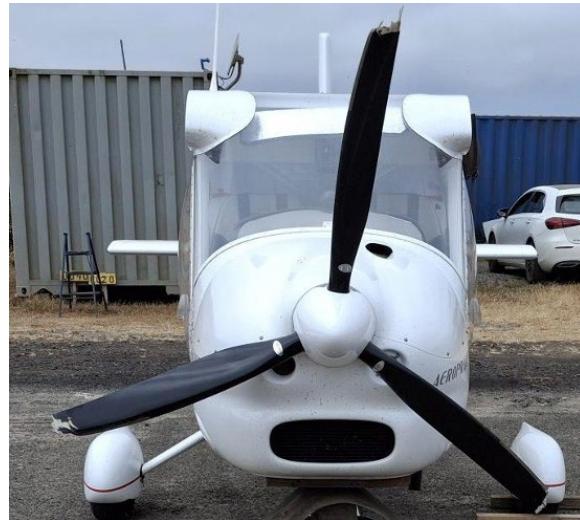
Hélice: Sufrió fracturas en sus palas (03), las cuales están fabricadas de materiales compuestos y diseñadas para romperse ante un eventual golpe para no dañar el motor y la Gear Box.

Fotografía 6: Vista de la hélice con sus tres palas.
