INFORME FINAL DE INVESTIGACIÓN DE ACCIDENTE DE AVIACIÓN

1987-22

Accidente de aviación que afectó a una aeronave ultraliviana no motorizada (UL), del tipo parapente, en el sector de Las Vizcachas, Comuna de Puente Alto, Región Metropolitana, el día 01 de mayo de 2022.

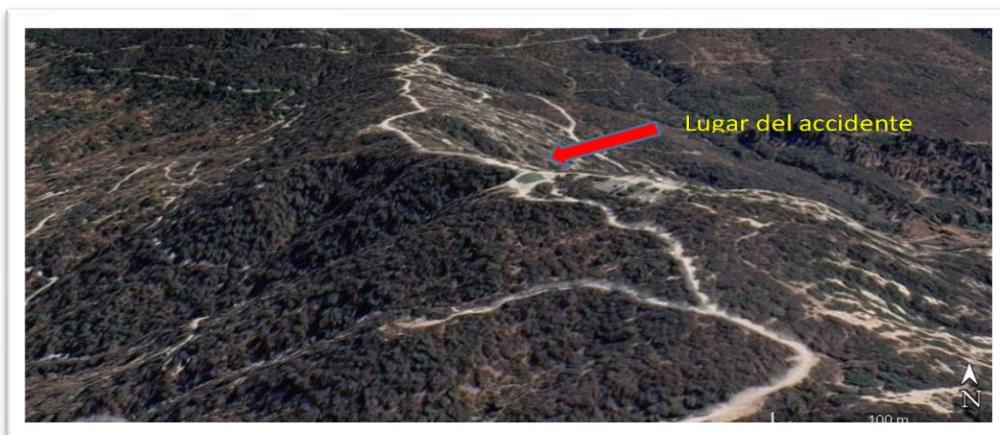
El lugar del accidente del parapente se ubicó en un sector de Las Vizcachas, comuna de Puente Alto, Región Metropolitana, ubicado en una plataforma de tierra de consistencia dura, con una cubierta de pasto sintético, a 1.045 MSNM, en las coordenadas latitud 33°35'26.60" Sur, longitud 70°29'49.55" Oeste (Imagen N°1).

Imagen N°1. Lugar del accidente.

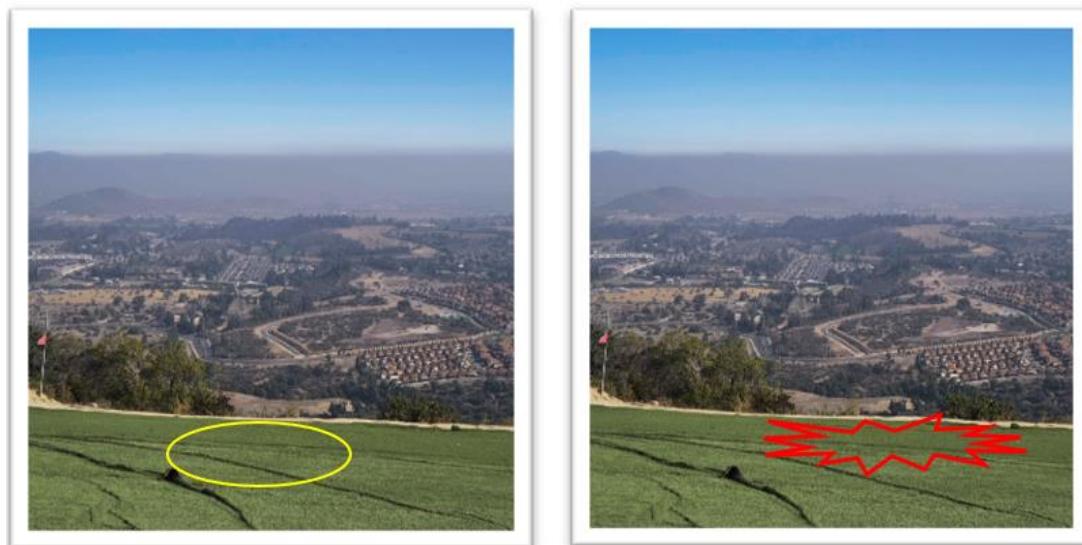
El equipo investigador, concurrió al sitio del suceso, efectuando una inspección y fijación fotográfica del lugar, identificando el lugar de despegue y posterior impacto contra el terreno (Fotografía N°1 y 2). Éste correspondía a una plataforma de tierra de consistencia dura, con una cubierta de pasto sintético con una extensión de 18 metros de ancho y 30 metros de largo, a 1.045 MSNM (fotografía N°3).

Fotografía N°1 y 2 Sector de despegue y posterior impacto

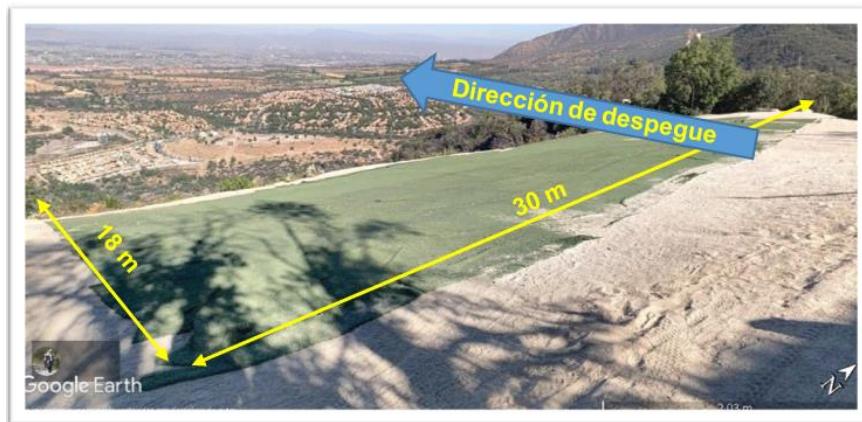
Fotografía N°3 Plataforma de despegue.

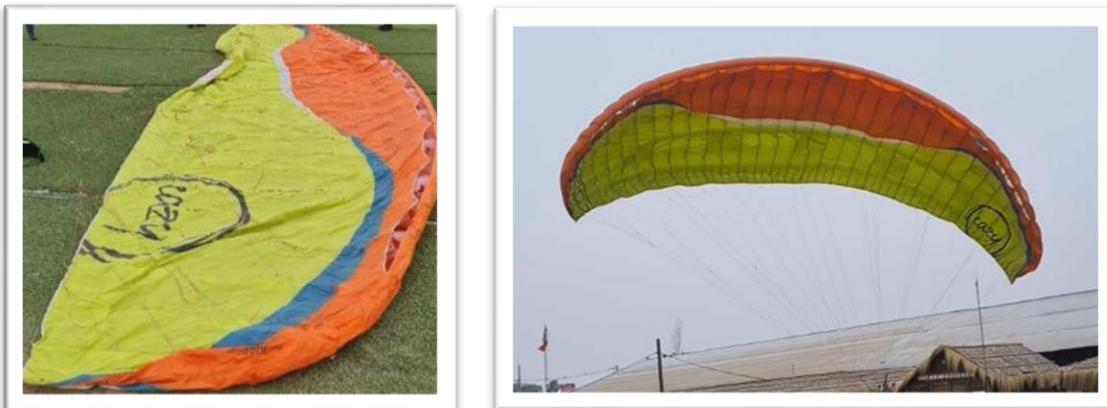
Fotografía 4 y 5: Vela.

Se extendió la vela sobre una superficie de pasto sintético, verificando la condición de esta no encontrando daños visibles, asimismo los suspentes² no presentaban observaciones (Fotografías N°4 y 5).

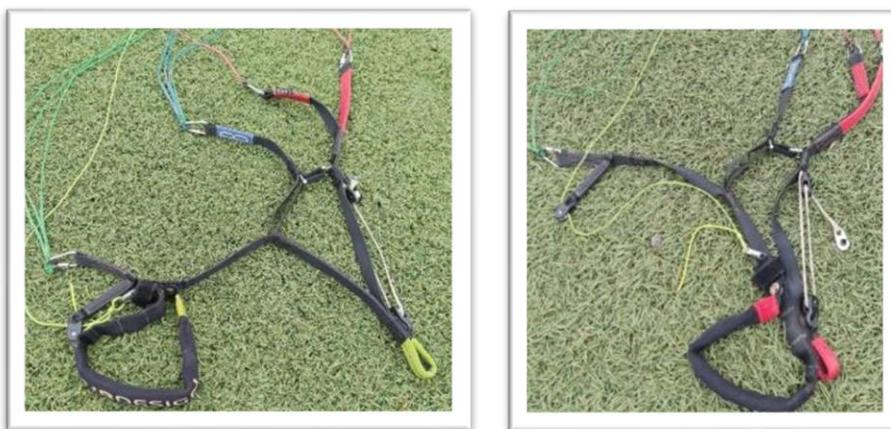
Fotografía 6 y 7: Los mandos del parapente y los sistemas de control.

Se inspeccionaron los mandos de la vela no encontrando observaciones (Fotografías N°6 y 7). Además, se pudo identificar la etiqueta de fabricación donde se encontraba registrado el modelo Easy 2, el tamaño “L” y la fecha de certificación 10 de enero del 2021 (Fotografía N°8).

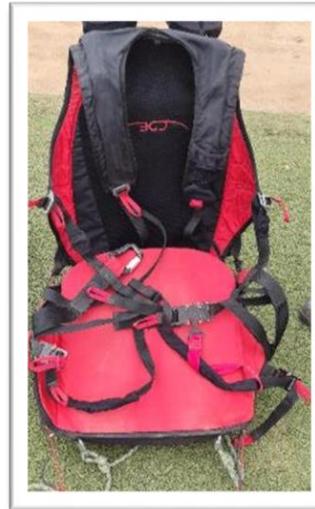
Fotografía N°9: Silla y arnés de seguridad.

El conjunto de silla y arnés de seguridad fabricado por Bruce Goldsmith Design modelo Snug, con certificación EN 1651³, se encontraba sin observaciones (Fotografía N°9).

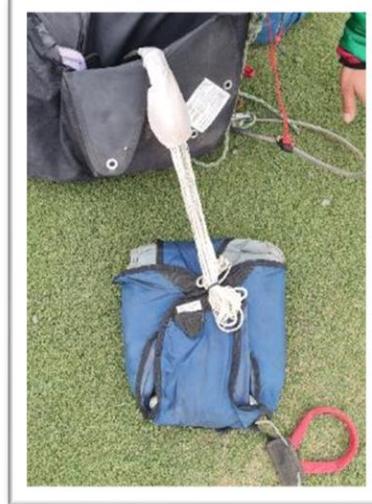
El paracaídas de emergencia se encontró empacado sin activar (Fotografía N° 10).

Fotografía N°10: Paracaídas de emergencia empacado.

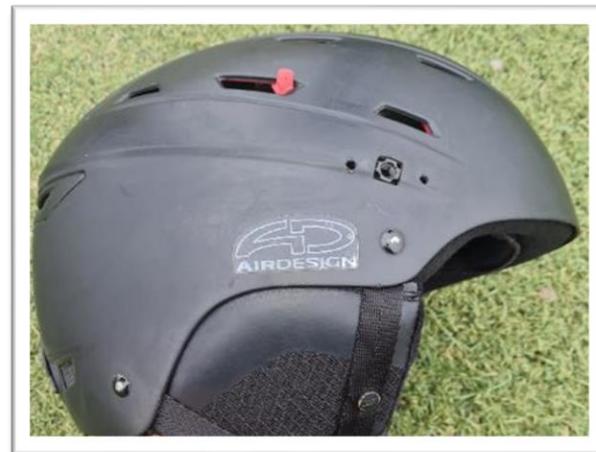
Fotografía N°11: Casco del piloto.

El casco del piloto fabricado por Air Design se encontraba sin observaciones (Fotografía N°11).
