INFORME FINAL DE INVESTIGACIÓN DE ACCIDENTE DE AVIACIÓN

Nº2038-23

Accidente de aviación que afectó a un avión marca Piper Aircraft, modelo PA-31 “Navajo”, en el Aeródromo Teniente Vidal (SCCY), ciudad de Coyhaique, Región de Aysén del General Carlos Ibáñez del Campo, el 19 de septiembre de 2023.

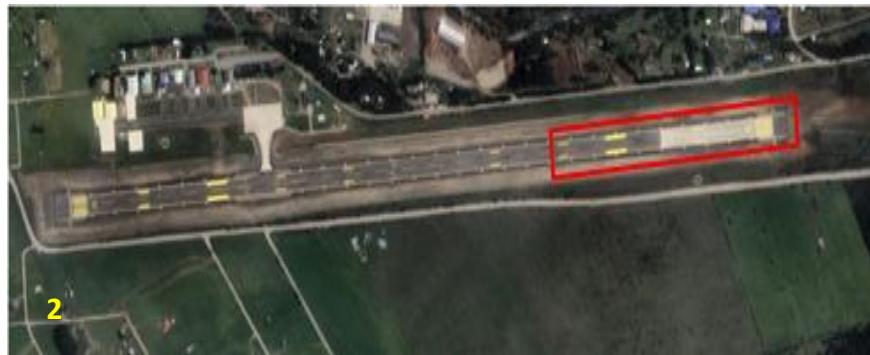
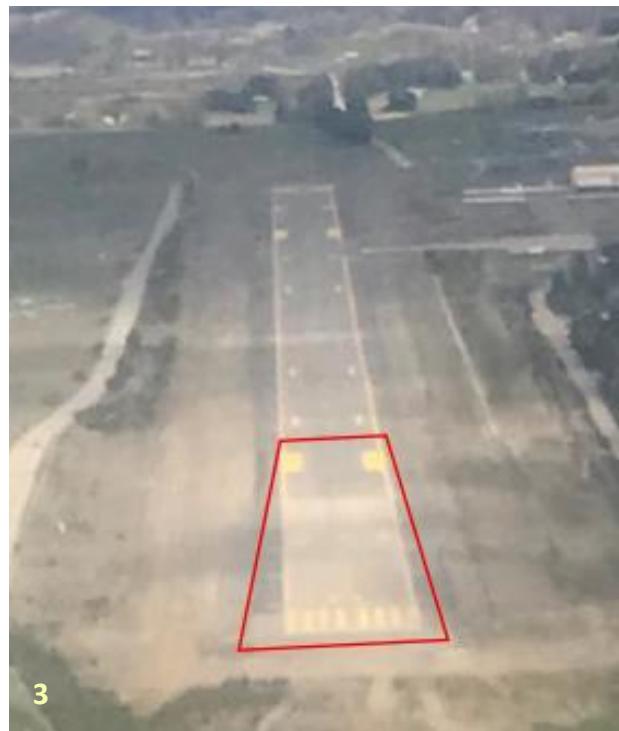
Durante la inspección realizada a la pista del Aeródromo Teniente Vidal (SCCY), no se evidenciaron marcas de neumáticos que permitieran establecer el sector exacto del impacto vertical de la aeronave (Conforme a las fotografías N°2 y 3).

Fotografía: N°2 y 3: Vista de la pista Aeródromo Teniente Vidal (SCCY).

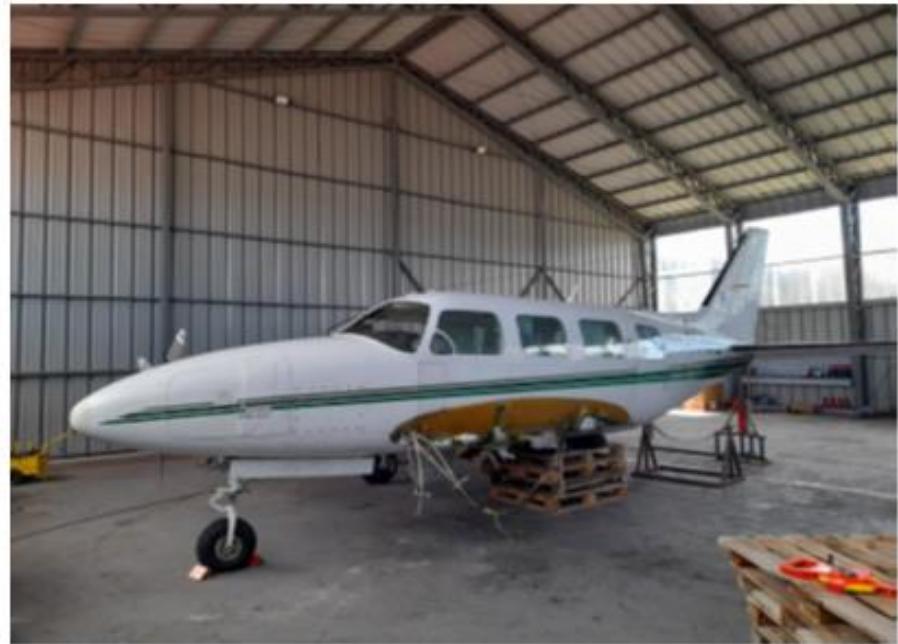
Se verificó la integridad de la aeronave, estableciéndose que estaba incompleta, ya que no se encontró instalada en el avión el ala izquierda y la pierna del tren de aterrizaje principal del mismo lado.

Estas fueron desmontadas por personal del Centro de Mantenimiento Aeronáutico contratado por el operador, durante la inspección de 100 horas, solicitada por la empresa operadora de la aeronave (Fotografías N°4 y 5).

Fotografía N°4: Vista de la aeronave en el hangar, sin el ala izquierda.

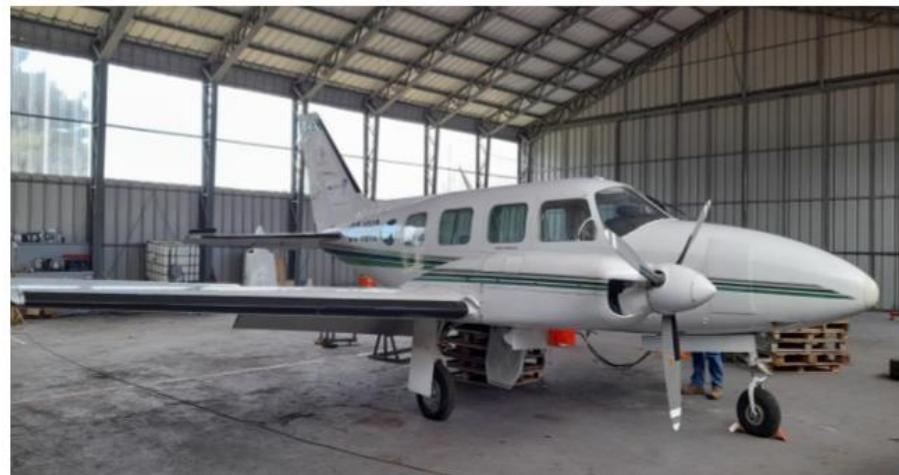
Fotografía N°5: Vista del lado derecho de la aeronave.

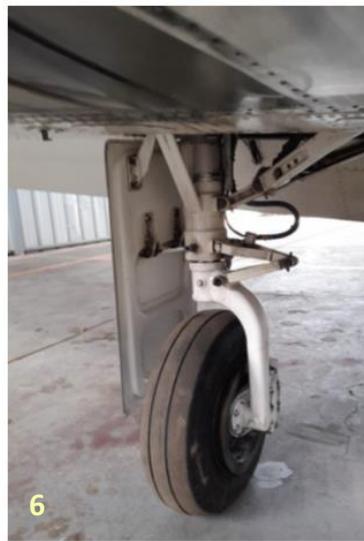
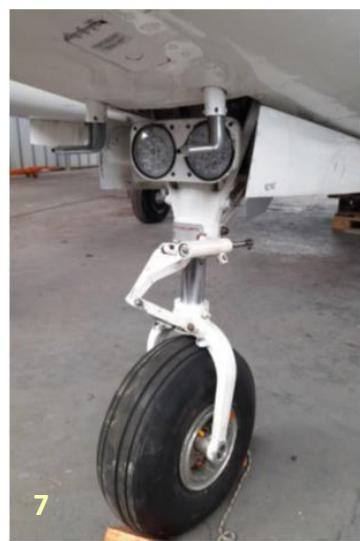
Las piernas principales derecha y de nariz, no presentaban daños y los neumáticos no presentaban desgastes anormales (fotografías N°6 y 7).

Fotografías Nº 6 y 7: Vista de los trenes de aterrizaje derecho y de nariz.

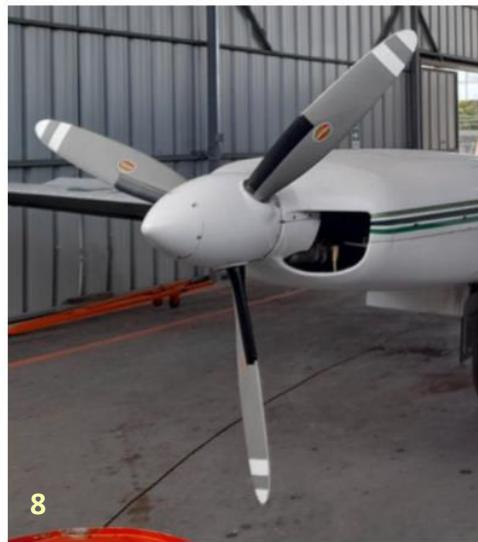
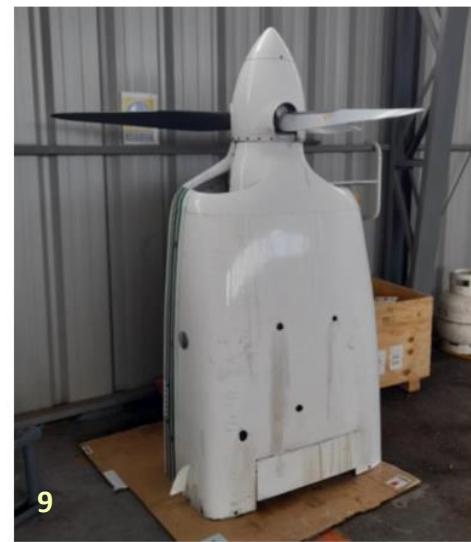
Las capotas, nacelas y hélices de ambos motores no tenían daños a consecuencia del contacto brusco contra la pista (hard landing).

El motor izquierdo estaba desmontado (Fotografías Nº 8 y 9).

Fotografías Nº 8 y 9: Vistas de las hélices de ambos motores.

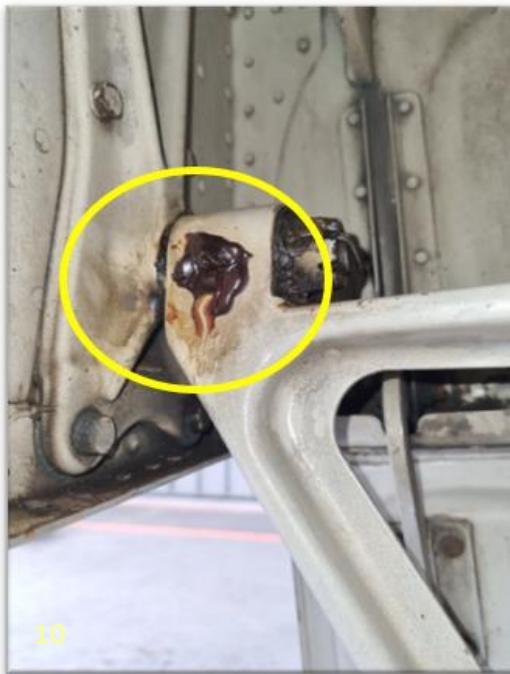
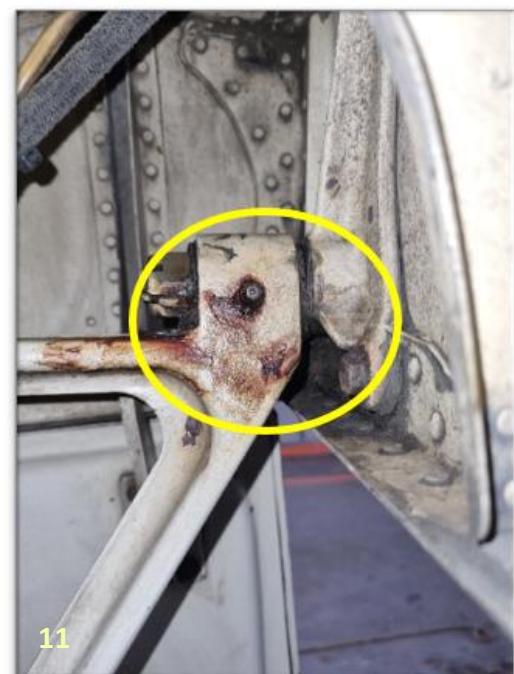
Se verificaron los portalones y pernos de anclaje del tren de aterrizaje lado derecho, no encontrando observaciones (Ver fotografías Nº 10 y 11).

Fotografías N°10 y 11: Vista de los pernos de anclaje tren derecho

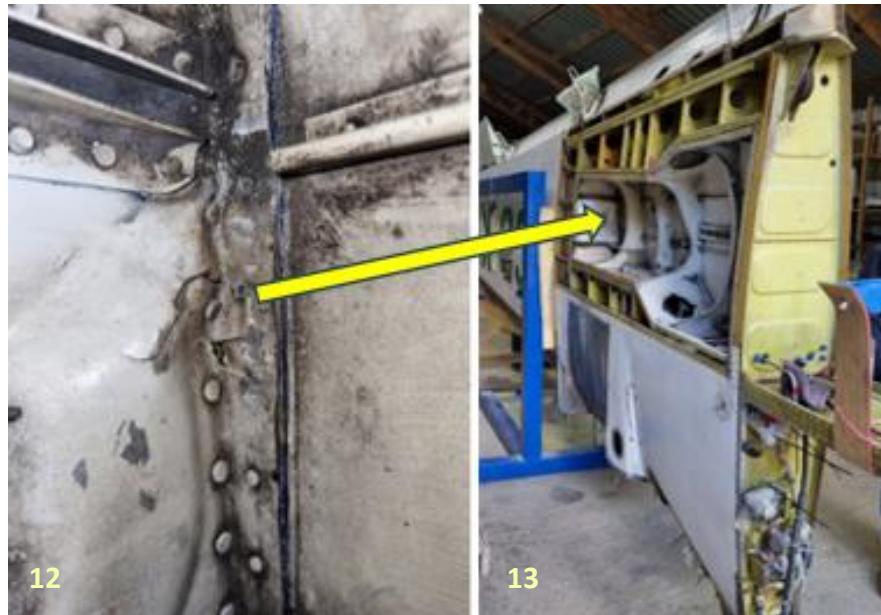
1. Ala Izquierda, LH sección cazoleta trunnion MLG aproximadamente en STA 87,5 in y 77,5 in, presenta deformación en la costilla y grieta en parte superior de costilla, remaches cortados en cuadernilla adyacente entre los largueros auxiliares que forman cajón MLG LH.
2. Ala Izquierda, LH con ondulación del recubrimiento superior entre STA 160,5 in y 174,5 in entre los largueros principales delantero y trasero.

Los daños estructurales afectaron la sección de la cazoleta y trunnion del tren de aterrizaje principal izquierdo, aproximadamente entre las estaciones 87,5 in y 77,5 in.

En este sector se observó una deformación de la cuaderna y una grieta en parte superior de la cuaderna, remaches cortados en la cuadernilla adyacente entre vigas auxiliares que forman el cajón del tren del aterrizaje izquierdo de la aeronave (fotografías N°12 y 13).

Fotografías N°12 y 13: Daños en el alojamiento de la rueda izquierda y del tren de aterrizaje principal izquierdo.

En cuanto al contacto brusco de la aeronave en la pista 21 de SCCY, y la evidencia de daños en ala y tren de aterrizaje izquierdo, se puede señalar que se habrían debido necesariamente a una inclinación del avión hacia la izquierda, lo que generó una mayor carga sobre ese costado.

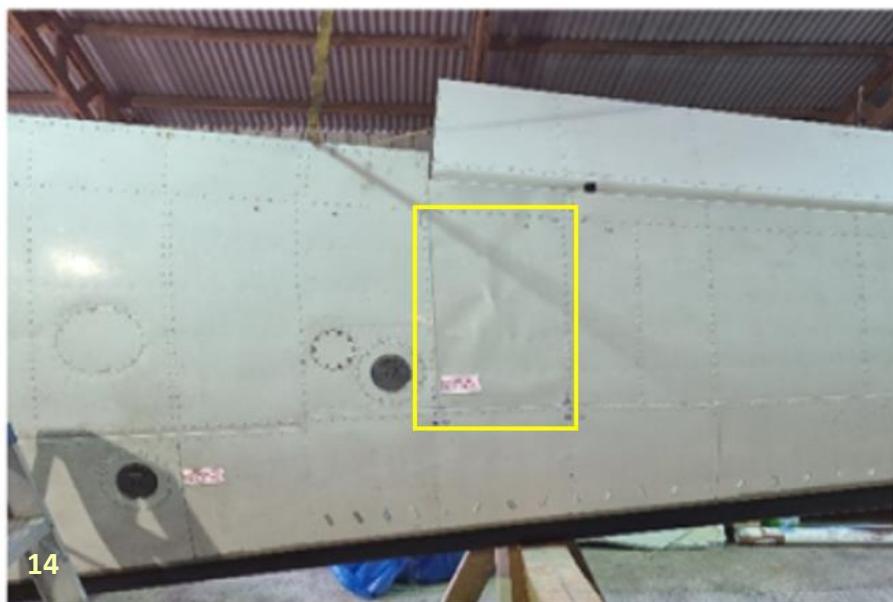
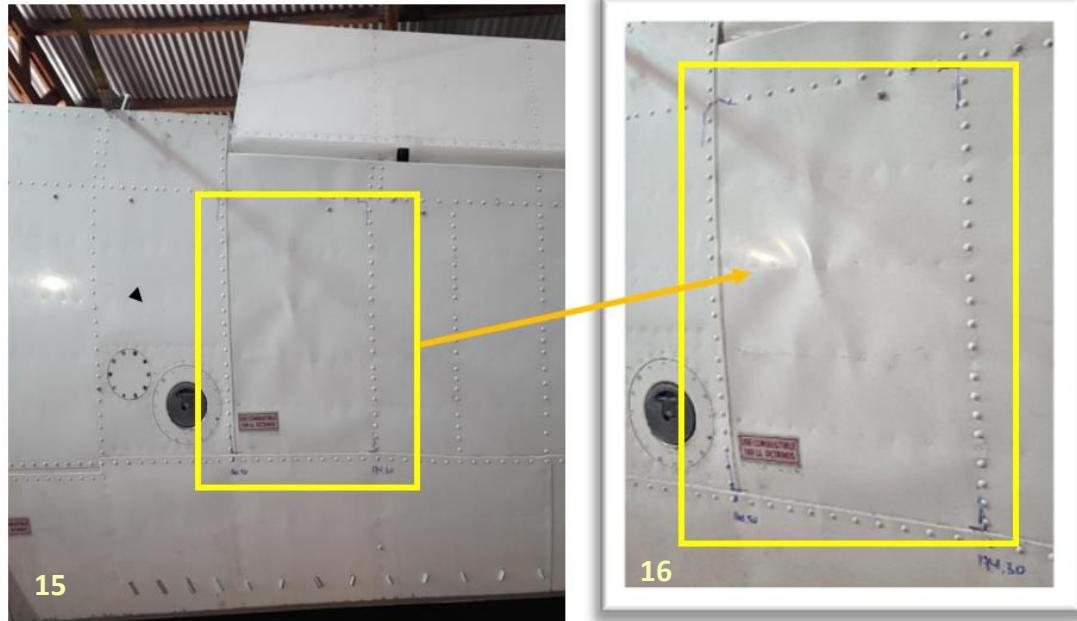
Otra zona afectada del ala izquierda corresponde a una deformación en forma de ondulación en el recubrimiento superior entre las estaciones 160,5 in y 174,5 in, entre los largueros principales delanteros y trasero (fotografías N°14, 15 y 16).

Fotografías N°14, 15 y 16: Vista de la ondulación en la parte superior del ala izquierda.

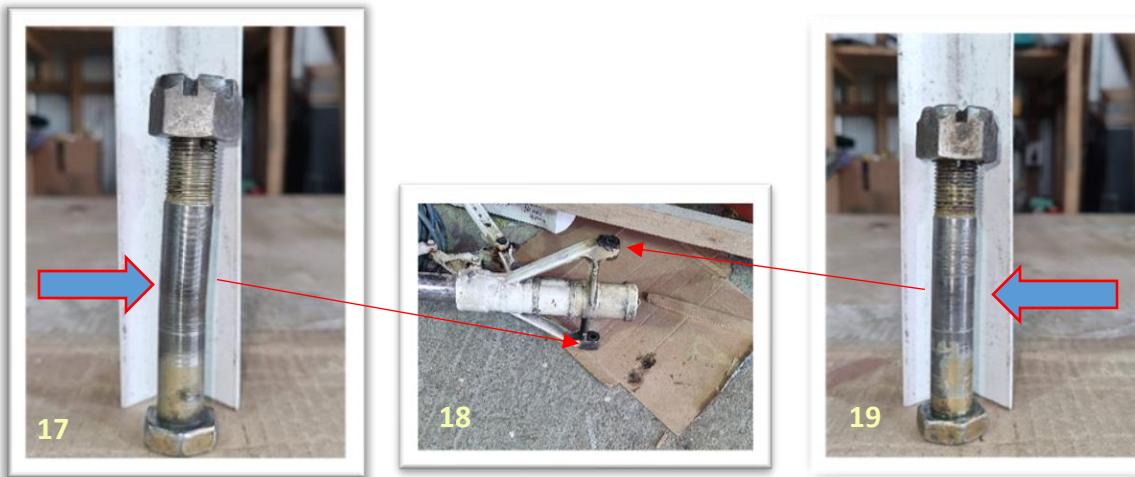
En esta inspección, también se verificó la deformación en los pernos de anclaje o sujeción de la pierna del tren de aterrizaje principal izquierdo (Ver fotografías N°17, 18 y 19).

Fotografías N°17, 18 y 19: Vista del daño en los pernos tren aterrizaje principal izquierdo.

Posteriormente, la inspección efectuada a determinados componentes de la aeronave, en específico al ala y tren de aterrizaje izquierdo en el CMA en la ciudad de Temuco, evidenció deformación de los pernos de anclaje de la pierna del tren. Adicionalmente, se observaron remaches cortados (a lo menos siete) y una deformación en la piel del ala izquierda, sumado a evidencias de grietas y deformaciones estructurales, los cuales constituyen evidencia consistente con un aterrizaje brusco (hard landing) de la aeronave.

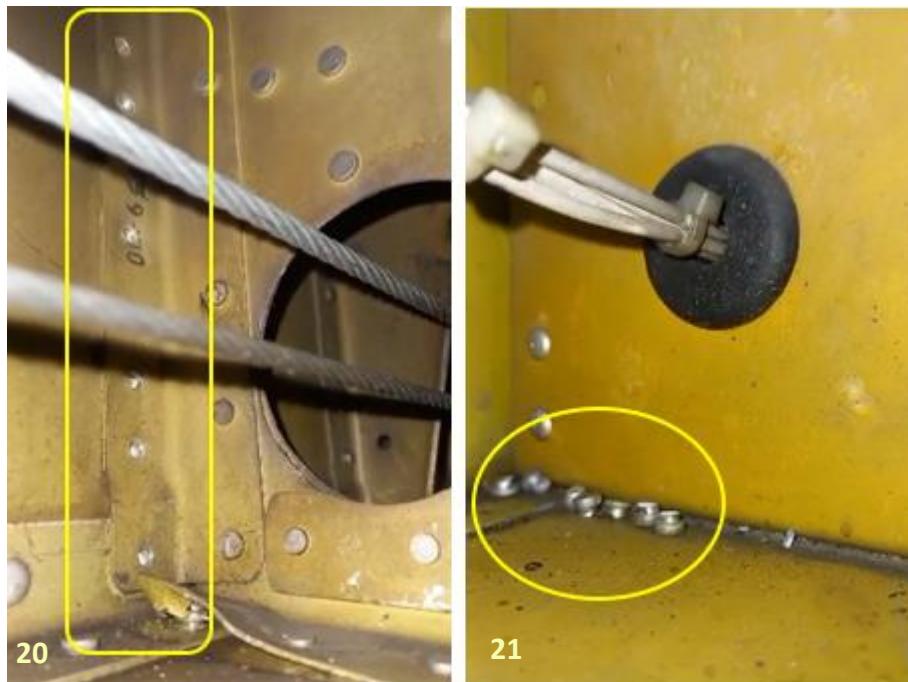
Se verificó durante la inspección programada la deformación y corte de a lo menos siete (7) remaches en el ala izquierda de la aeronave, conforme a las Fotografías N°20 y 21.

Fotografías N°20 y 21: Vista del daño en el ala izquierda y cabezas de remaches cortadas de la aeronave.
