# INFORME FINAL DE INVESTIGACIÓN ACCIDENTE DE AVIACIÓN 2043-23

Accidente de aviación ocurrido a dos aeronaves del tipo Vehículos Ultralivianos no Motorizados (UL) en el sector de Las Vizcachas, comuna de Puente Alto, Región Metropolitana, el día 16 de diciembre de 2023.

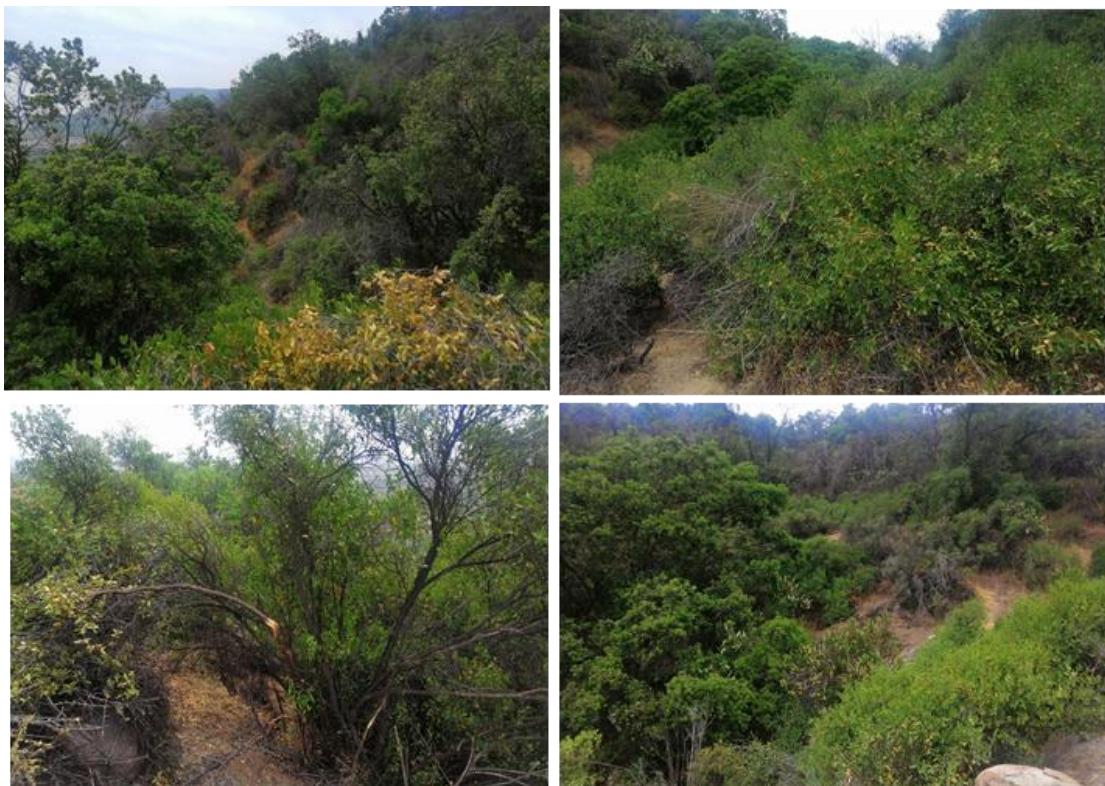
En cuanto al lugar donde se precipitaron las aeronaves contra el terreno, este se ubicó a 214 metros al Suroeste del lugar de despegue, en una elevación de 1.011 mt (3.336 ft) y correspondía a la ladera Oeste del cerro, el cual tenía una pendiente de 45°, aproximadamente y se encontraba con gran presencia de arbustos. Sus coordenadas geográficas eran: Latitud 33° 35' 31" S. y Longitud 70° 29' 52" O. (Fotografías Nº 1 a 4).

**Fotografías Nº 1 a 4:** Vista general del sector de caída de los pilotos de UL.

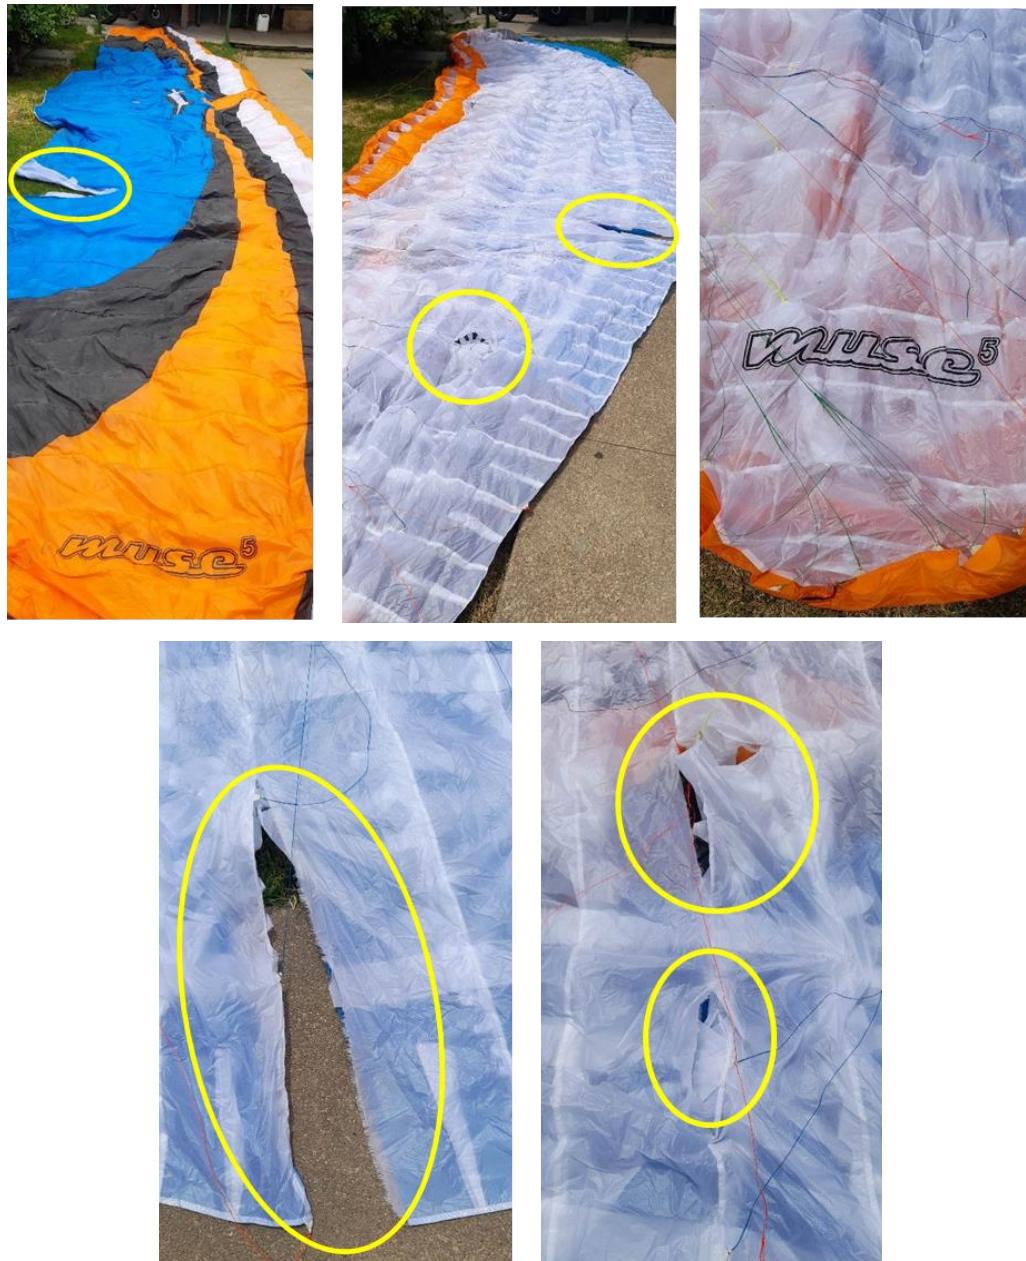
Ultraliviano no motorizado N°1 (parapente): El recubrimiento de la tela de la vela y el paracaídas de emergencia presentaban varias rasgaduras, producto de la caída sobre arbustos.

En la inspección de la vela se verificaron varias rasgaduras, en los recubrimientos de tela, que evidenciaban ser producto de la caída sobre arbustos y el terreno (Fotografías N° 5 a 9).

**Fotografías N° 5 a 9:** Vista de los daños, en la parte superior e inferior, de la vela.

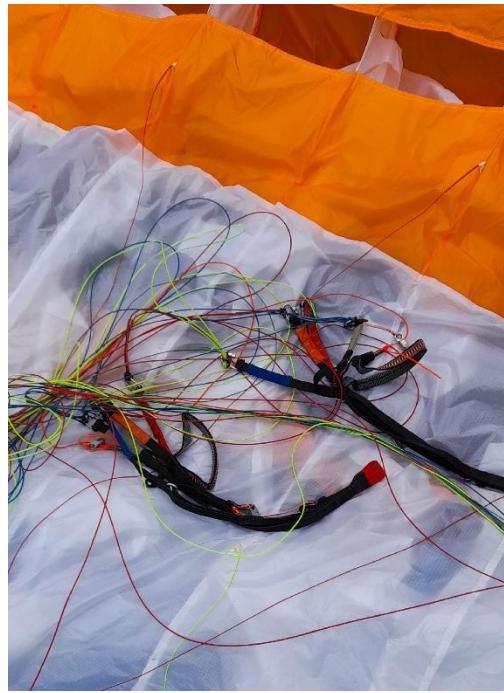
Los suspentes<sup>2</sup> y sistemas de control estaban sin observaciones (Fotografía N° 10).

**Fotografía Nº 10:** Vista de los suspentes y sistemas de control.

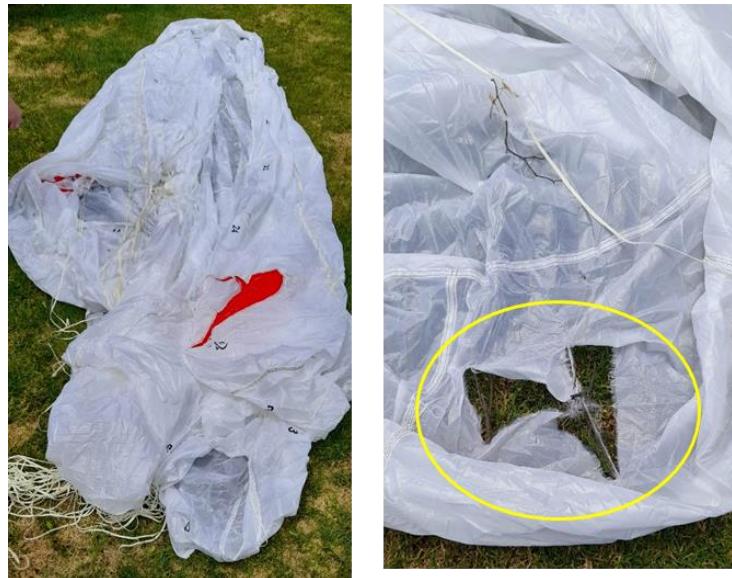
El paracaídas de emergencia fue extendido durante el suceso y en la inspección presentó unos piquetes, producto del arrastre sobre el terreno con arbustos en el lugar de caída (Fotografías Nº 12 y 13).

**Fotografías N° 12 y 13:** Vela del paracaídas de emergencia.

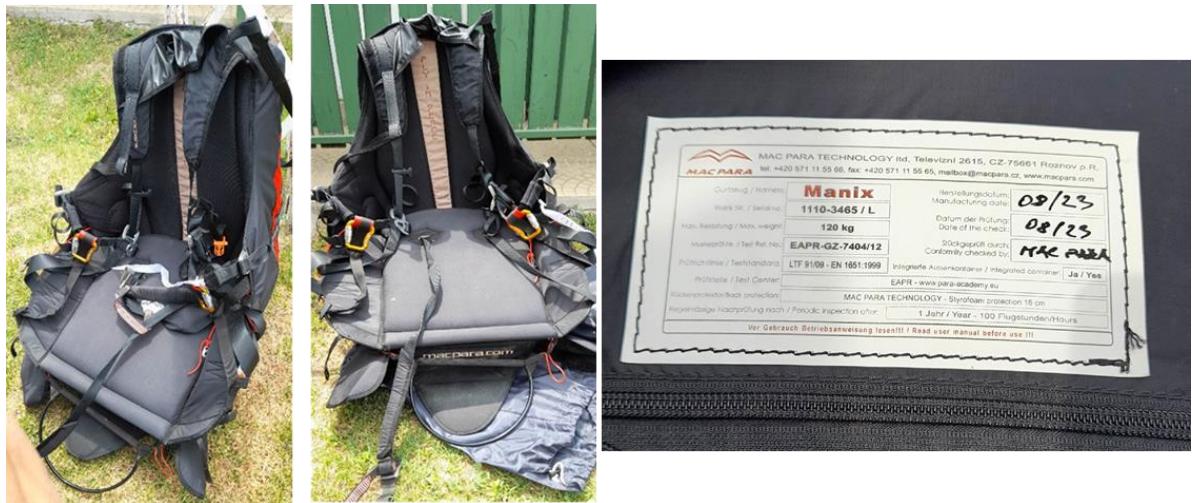
Se verificó e inspeccionó la silla, Modelo Manix, encontrándose que estaba en buenas condiciones, con su equipo y sujetaciones sin observaciones y sin daños en general.

**Fotografías N° 14 a 16:** Vista de la silla y etiqueta.

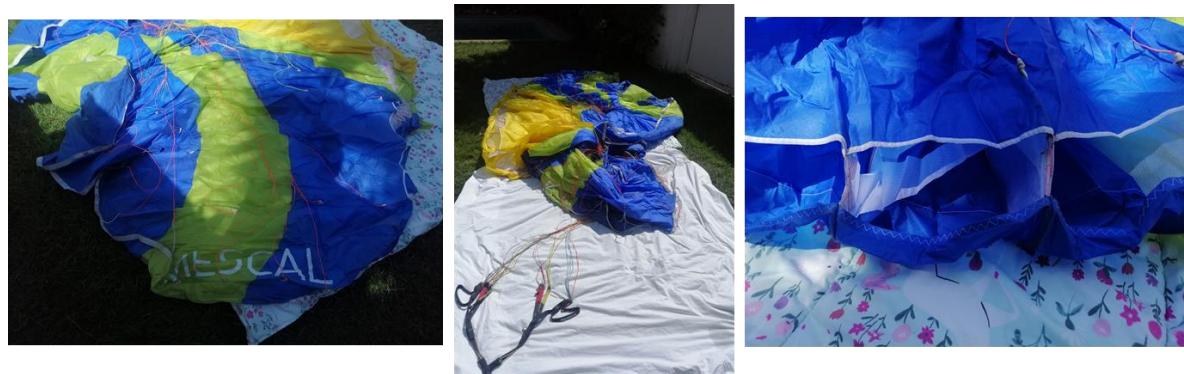
En la inspección de la vela se verificó que la aeronave no presentaba daños estructurales (Fotografías N° 17 a 21).

Fotografías N° 17 a 19: Vista de la vela y suspentes.

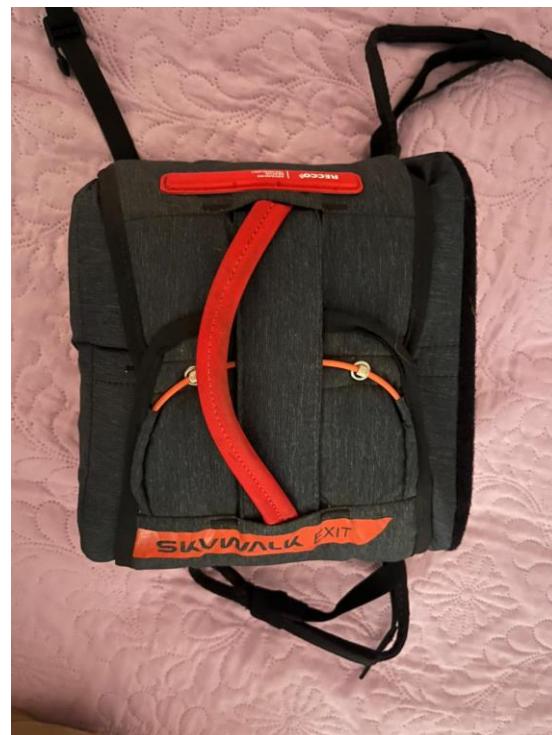
El paracaídas de emergencia era del tipo frontal y no fue activado (Fotografía Nº 24).

**Fotografía Nº 24:** Vista del paracaídas de emergencia sin activar.

El paracaídas de emergencia de la piloto de UL 2 no fue activado, debido a la condición de impacto de sus piernas y extremidad inferior contra la vela, obstaculizando la apertura del paracaídas de emergencia del tipo ventral.
