# INFORME FINAL DE INVESTIGACIÓN ACCIDENTE DE AVIACIÓN

## 2046-24

Accidente de aviación que afectó a un helicóptero fabricado por Robinson Helicopter Company, modelo R44 II, ocurrido el día 02 de febrero de 2024, en la Localidad de Nueva Braunau, comuna de Puerto Varas, Región de Los Lagos.

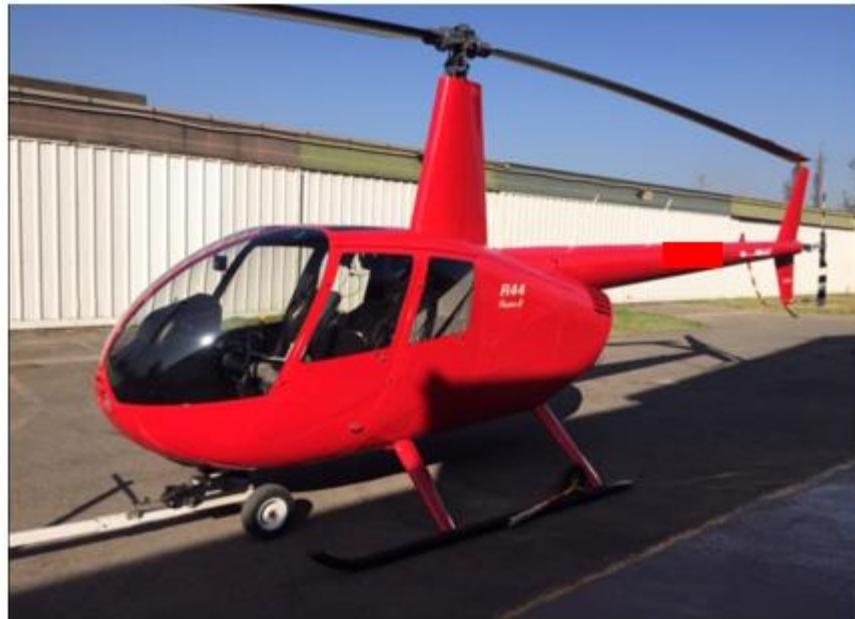
A consecuencia de lo anterior, el piloto al mando resultó ilesos y la aeronave con daños de importancia<sup>1</sup>.

Fotografía N°1: Vista de la aeronave R44 II

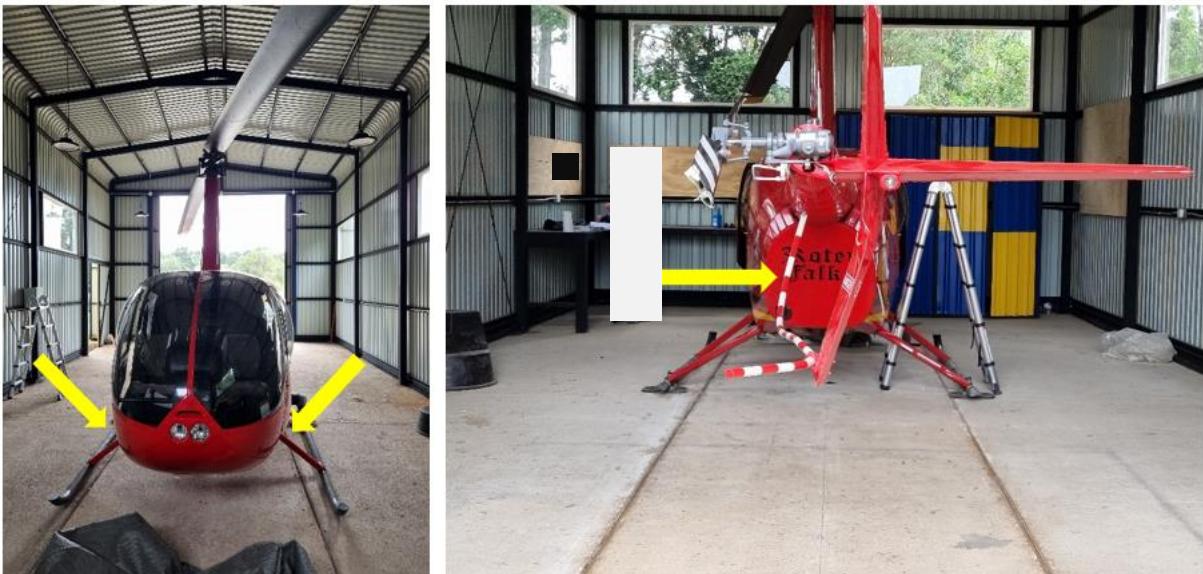
La aeronave resultó con daños en el tren de aterrizaje, estabilizador vertical inferior deformado, protector de palas del rotor deformado, ambas palas del rotor de cola fracturadas, puerta derecha con ventana fracturada, ambos tubos cruzados del tren de aterrizaje deformados, fractura y desprendimiento del tail rotor, antena VOR fracturada y carenado del mástil con deformaciones.

Fotografía N°2 y 3: Patines deformados y estabilizador vertical deformado

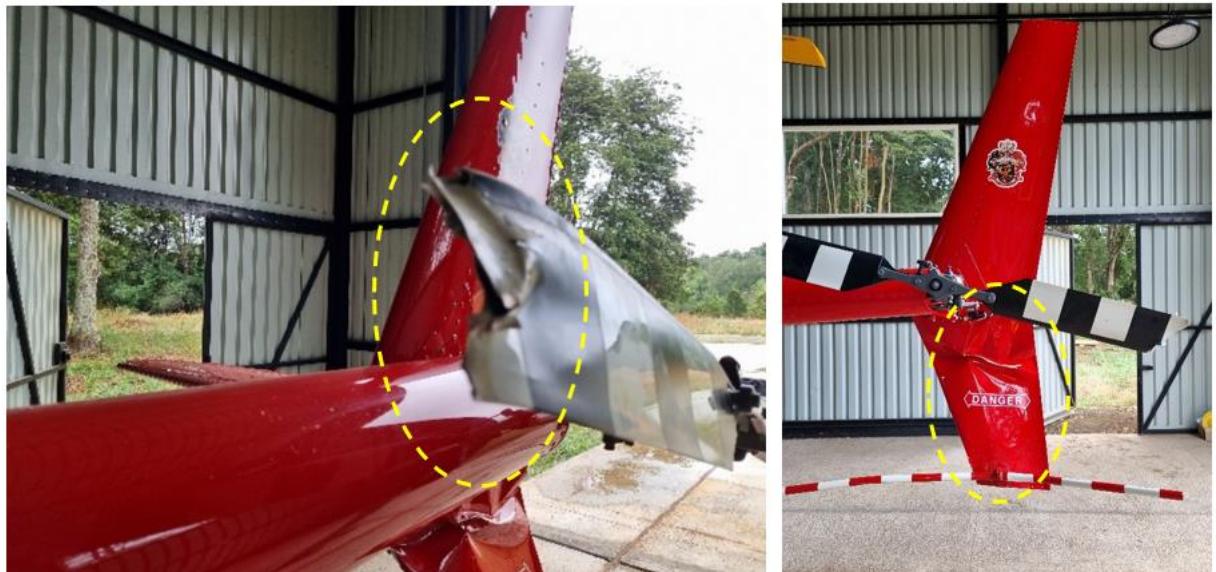
Fotografía N°4 y 5: Pala rotor de cola deformada y estabilizador vertical deformado

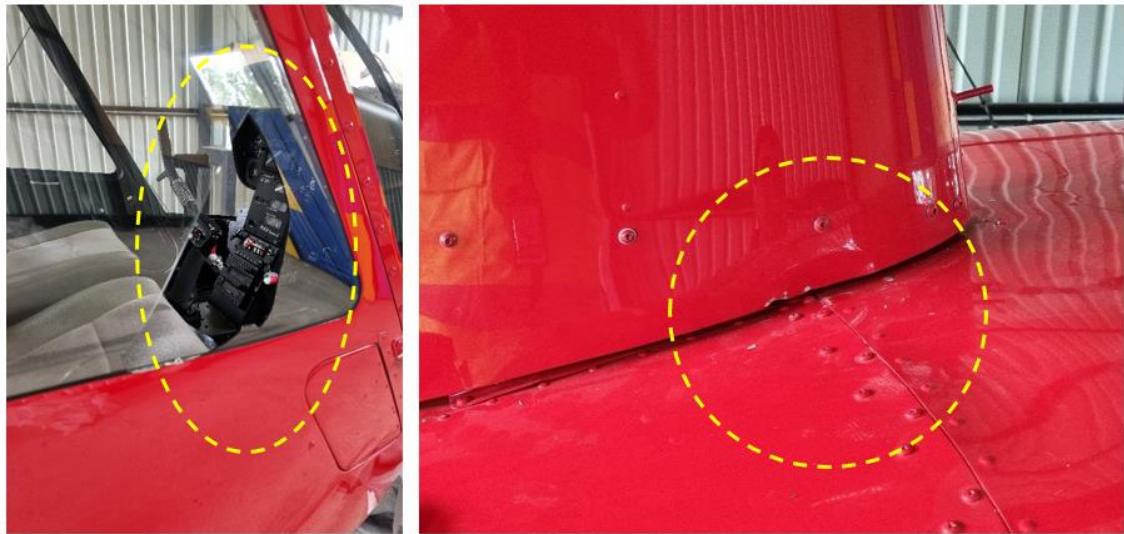
Fotografía N°6 y 7: Fractura parabrisas y estabilizador vertical deformado

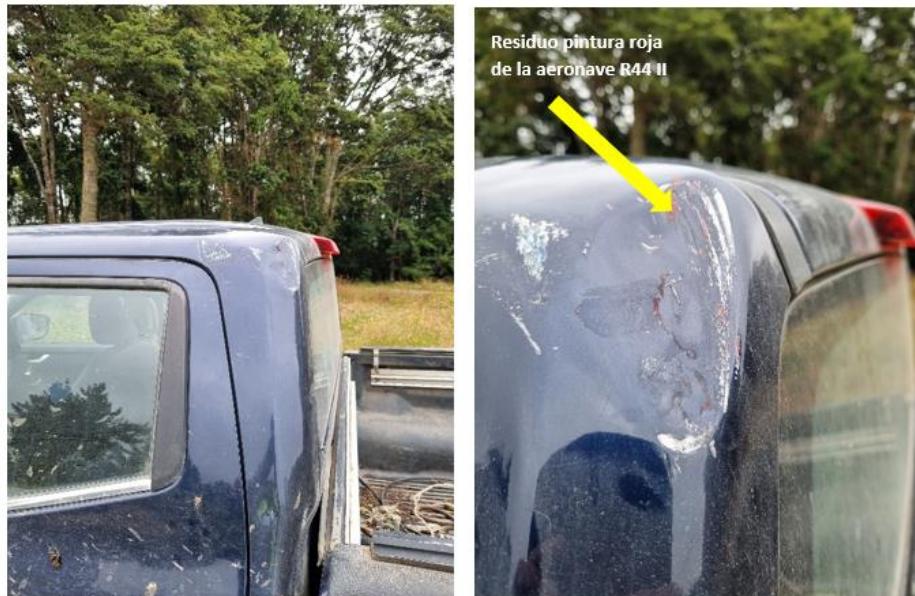
Impacto del rotor de cola de la aeronave con un vehículo de trabajo, que se encontraba a 2 metros de la plataforma metálica donde pretendía aterrizar. (Fotografía N°8 y 9)

Fotografía N°8 y 9: Daño producto del impacto en Vehículo de Trabajo.

Los daños son concordantes con el impacto de la aeronave contra el vehículo.

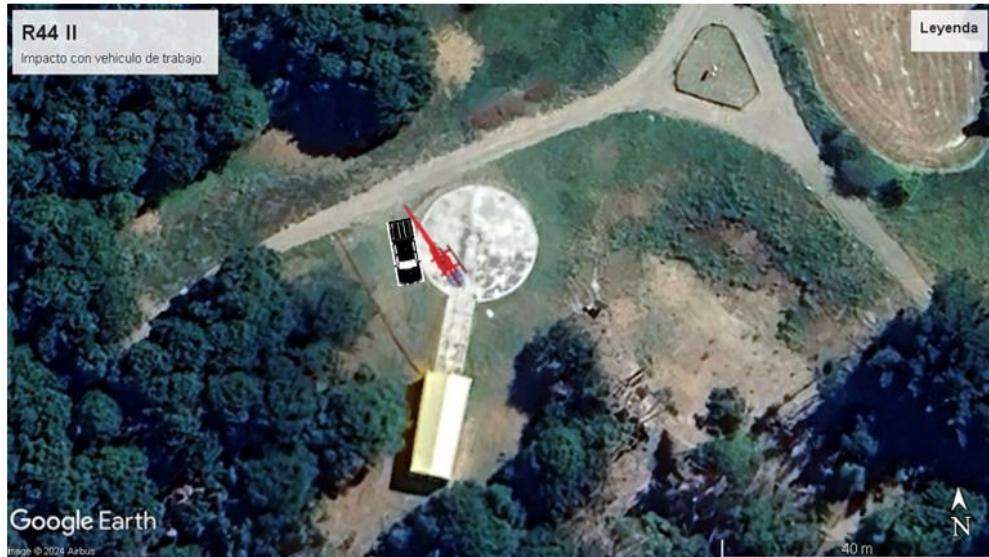
Fotografía N°10: Representación posición final de la aeronave y el vehículo.

- 3.6. El piloto al mando tuvo una pérdida de control que lo llevó a impactar contra un vehículo que se encontraba a 2 m del perímetro del área lisa y de hormigón que el operador había destinado para el despegue y el aterrizaje.

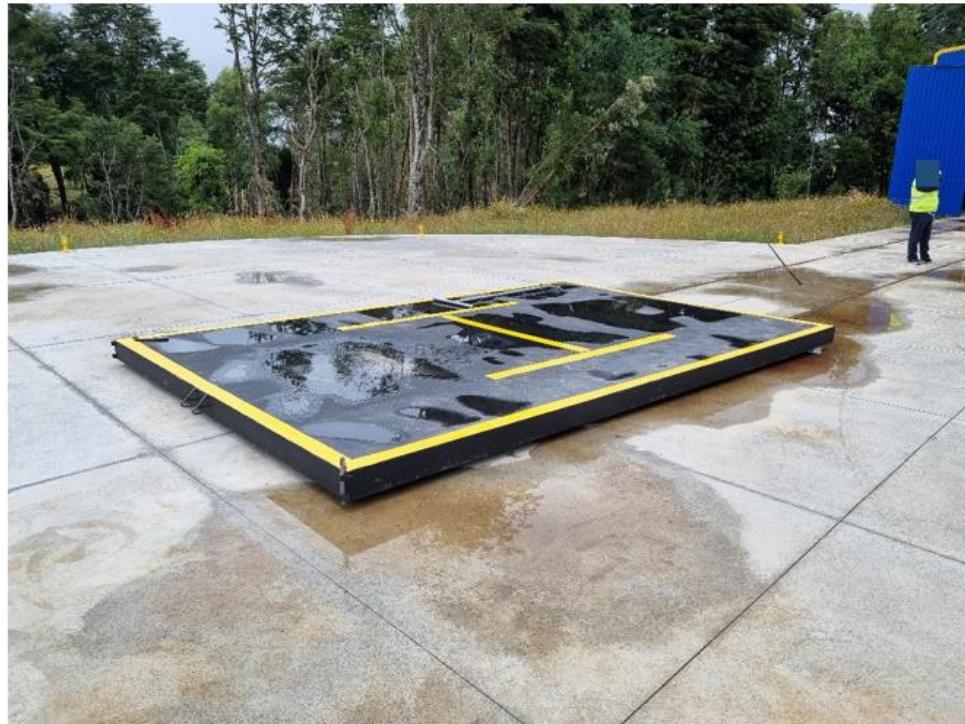
Plataforma móvil metálica que se encuentra sobre rieles para ser tractada por un cable de acero al interior de un hangar.

Fotografía N°14: Vista de plataforma móvil.

Posteriormente procedió a realizar el aterrizaje sobre la plataforma móvil. La cual posee 25 cm de altura respecto al área de despegue y aproximación.

Pérdida de control de la aeronave, producto de un vuelco dinámico, al tocar el patín derecho fuera de la plataforma móvil, que se encontraba a 25 cm más elevada que la plataforma de hormigón.

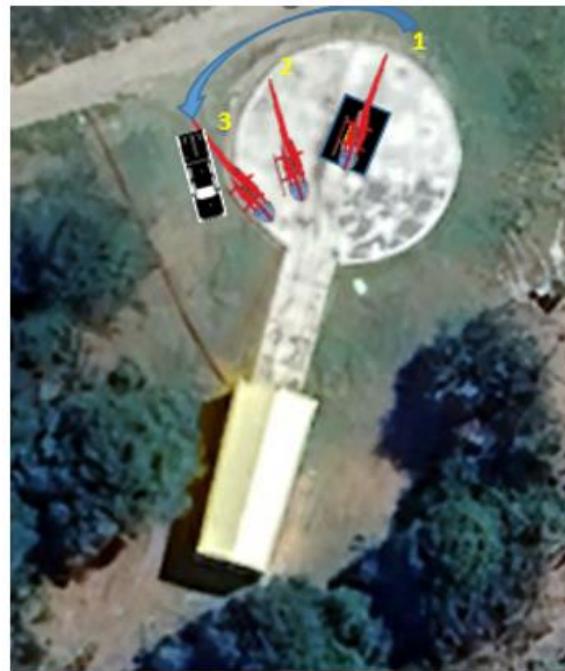
Fotografía N°16: Recreación helicóptero Robinson R44 II, impacto con la camioneta.

Durante el viraje la aeronave habría impactado con el rotor de cola a un vehículo.  
La aeronave estaba configurada con un estanque auxiliar de combustible, ubicado en el compartimento de carga y poseía la capacidad de 43,5 galones USA.
