# INFORME FINAL DE INVESTIGACIÓN ACCIDENTE DE AVIACIÓN N° 2061-24

Accidente de aviación que afectó a un avión, Piper PA-31T1, en el Aeródromo Peldehue (SCPD), Colina, Región Metropolitana, el 09 de julio de 2024.

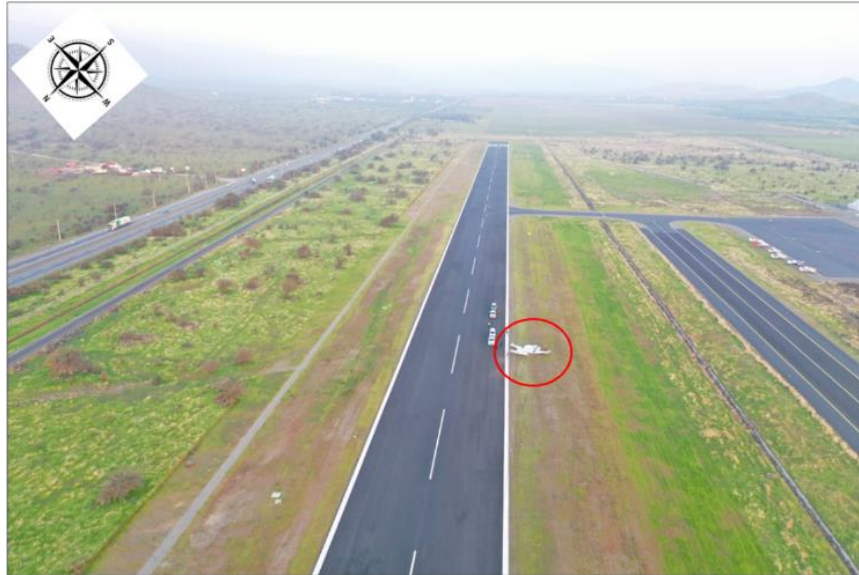
En cuanto al sitio del suceso, éste se encontraba en la pista 14 del Aeródromo “Peldehue”, en las coordenadas geográficas 33°07'05'' S. y 70°41'00'' O., con una elevación de 2.198 Ft. (670 MSNM), a 4 metros del borde de la pista 14, en su costado Oeste (Fotografía N°1).

**Fotografía N°1:** Vista de la ubicación final de la aeronave (círculo rojo).

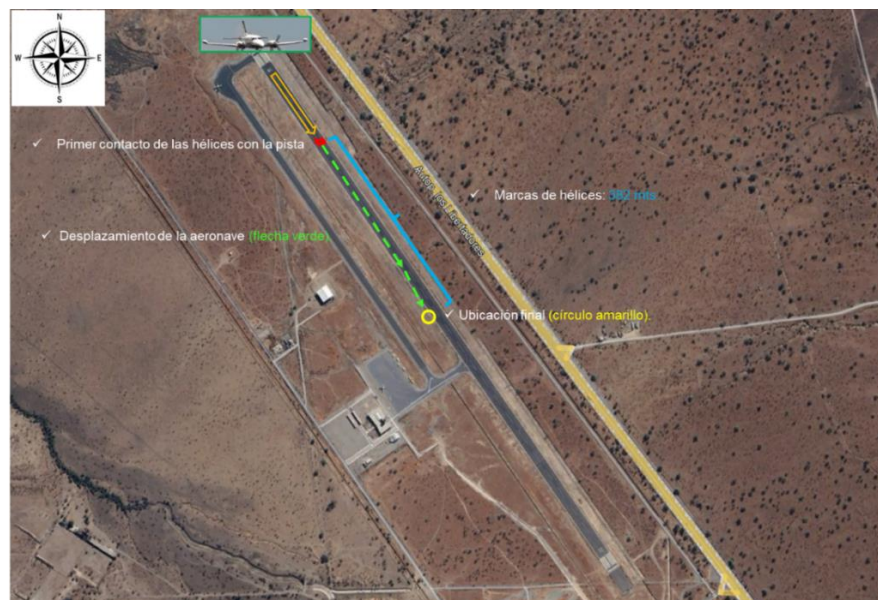
En cuanto a la trayectoria de la aeronave (flecha naranja), primer contacto de las hélices sobre la pista (marca roja), distancia de desplazamiento (línea celeste), desplazamiento sobre la superficie de la pista 14 (flechas verdes) y ubicación final de la aeronave, se estableció lo siguiente (Imagen N°1):

**Imagen N°1:** Vista de la trayectoria y ubicación final de la aeronave.

La aeronave hizo contacto con las puntas de las palas de sus hélices en la pista, 275 metros al Sur del umbral 14 del Aeródromo “Peldehue”, recorriendo una distancia de 382 metros, para quedar, posteriormente, 4 metros al costado Oeste del borde de la pista 14.

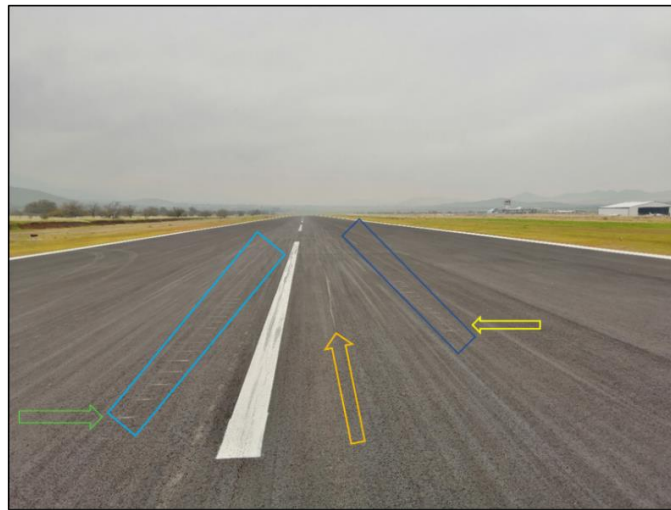
En relación con las marcas que se encontraron en la pista 14, se pudo evidenciar el contacto de las puntas de las palas de las hélices izquierda y derecha (Fotografías N°2, 3 y 4).

**Fotografía N°2:** Vista de las huellas iniciales de ambas hélices (cuadros celeste y azul) y de la huella central de la parte ventral de la aeronave (flecha naranja).

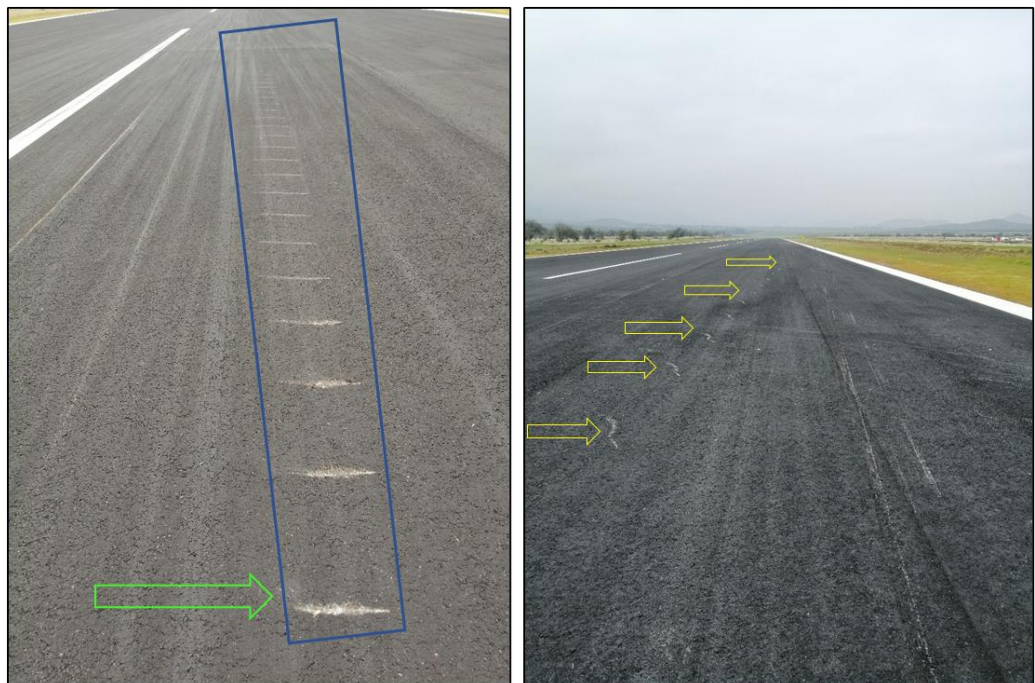
**Fotografía N°3 y 4:** Vista de las huellas iniciales de la hélice derecha (flecha verde) y de las huellas finales (flechas amarillas).

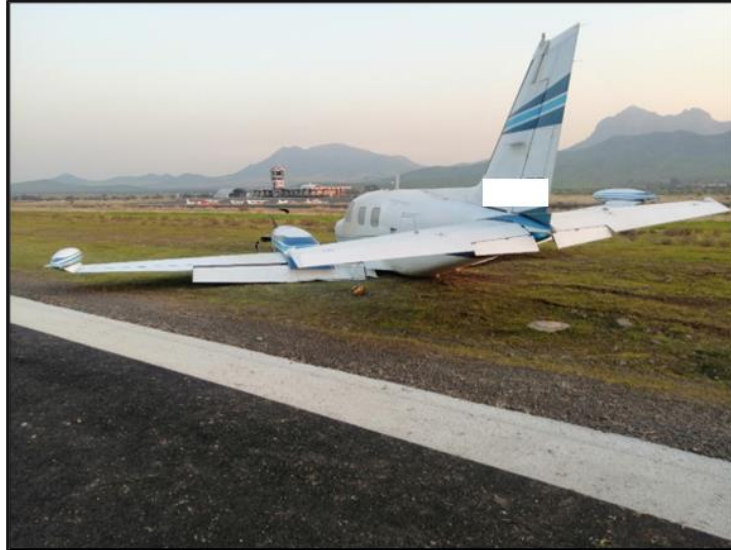
El equipo investigador encontró la aeronave fuera de la pista y sin su tren de aterrizaje desplegado (Fotografías N°5 y 6).

**Fotografía N° 5:** Vista posterior izquierda de la aeronave, en su ubicación final, al costado Oeste de la pista 14.

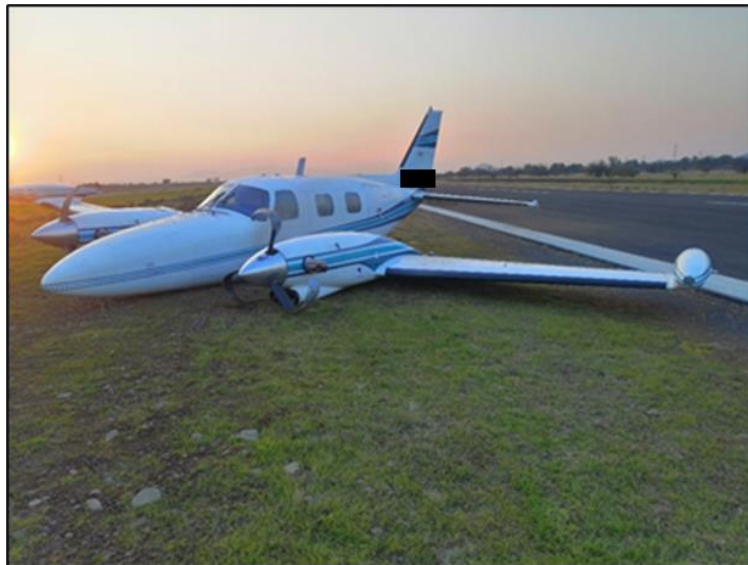
**Fotografía N° 6:** Vista lateral izquierda de la aeronave.

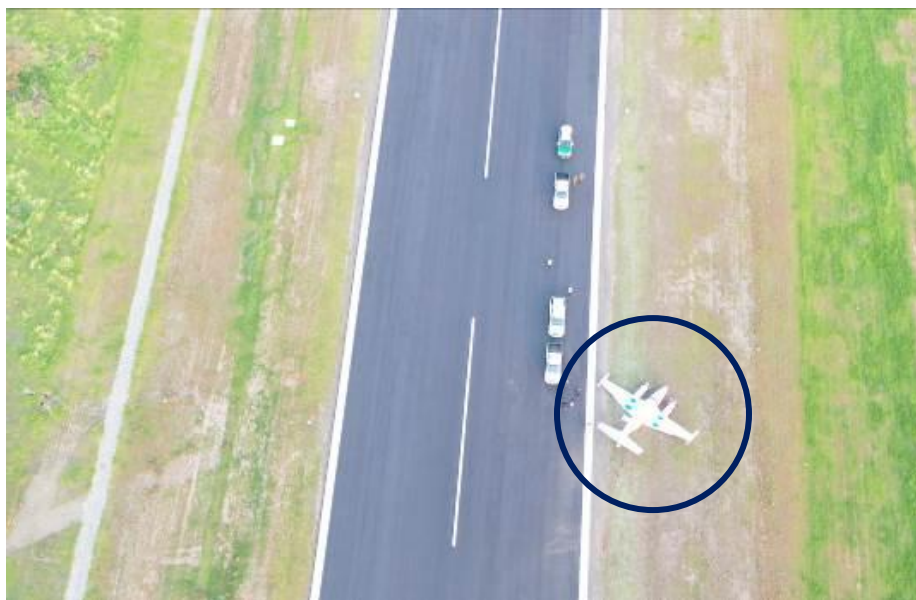
La aeronave quedó en la franja de tierra al costado derecho de la pista 14 (Fotografía N° 7).

**Fotografía N° 7:** Vista de la aeronave sobre la franja de tierra del Aeródromo Peldehue.

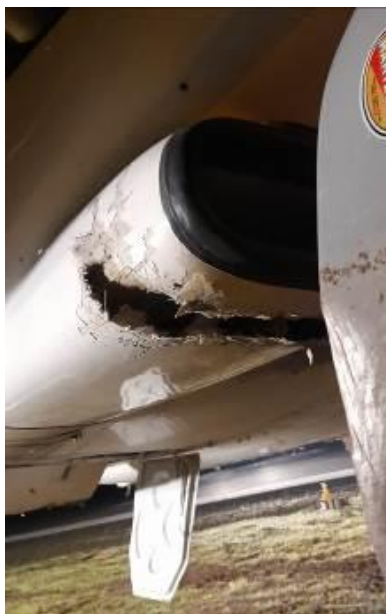
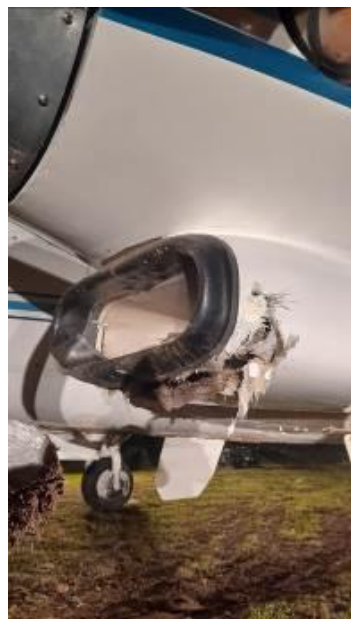
Engine Cowl, dañado en área inferior de la toma de aire de motor, con rajadura y desprendimiento de material de fibra.

Engine Cowl, dañado en área inferior de toma de aire de motor, con rajadura y desprendimiento de material de fibra.

El fuselaje parte ventral del fuselaje y ambas Engine Cowl de los motores con desgastes por roce sobre el asfalto de la pista (Fotografías N° 8 y 9).

**Fotografías N° 8 y 9:** Vistas de los daños de los Engine Cowl de los motores.

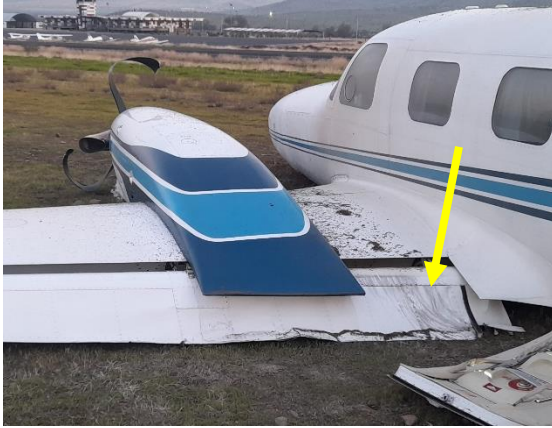
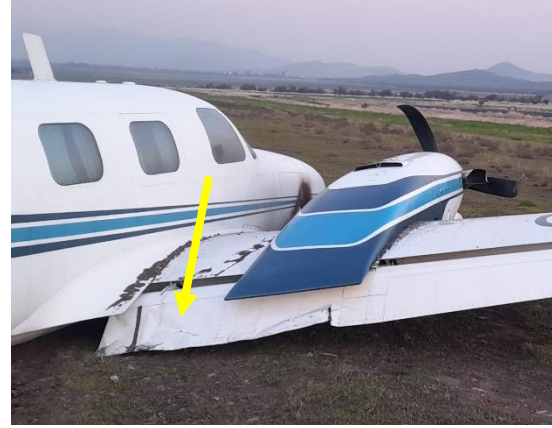
**Ala izquierda:** Flaps, con pérdida de material en el borde de fuga lado interior inferior.

**Ala derecha:** Flaps, con desgaste y pérdida de material en el borde de fuga lado interior inferior.

Ambos flaps: ala izquierda y ala derecha, con pérdida de material en el borde de fuga lado interior inferior (Fotografías N° 10 y 11).

**Fotografías N° 10 y 11:** Vistas de los daños de ambos flaps.

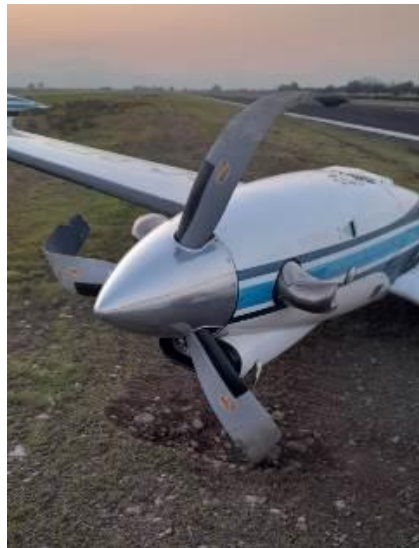
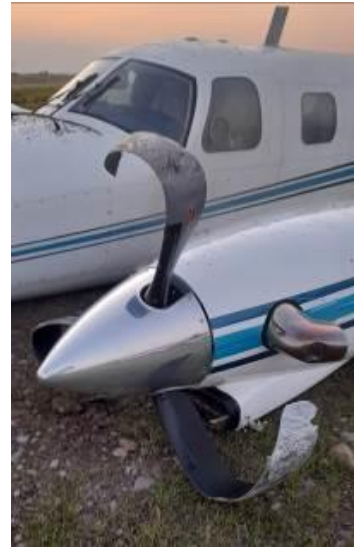
**Hélice del motor izquierdo:** Las tres palas estaban dañadas en sus puntas con pérdida de material y dobladas en rulo.

**Hélice del motor derecho:** las tres palas estaban dañadas en sus puntas con pérdida de material, con sus tres palas dobladas en rulo.

En las hélices de ambos motores, las tres palas, con sus puntas dobladas tipo rulo (Fotografías N° 12 y 13).

**Fotografías N° 12 y 13:** Vistas de las hélices de ambos motores.

Los daños encontrados en las hélices y otros componentes de la aeronave son atribuibles al impacto de estas contra la superficie de la pista y además son concordantes con las marcas encontradas en la pista 14 del Aeródromo Peldehue (SCPD).

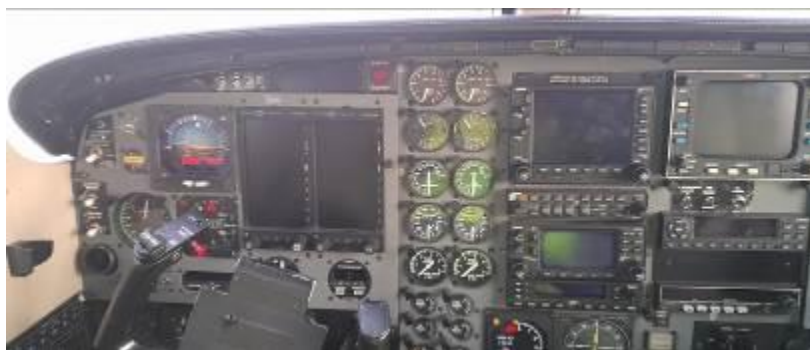
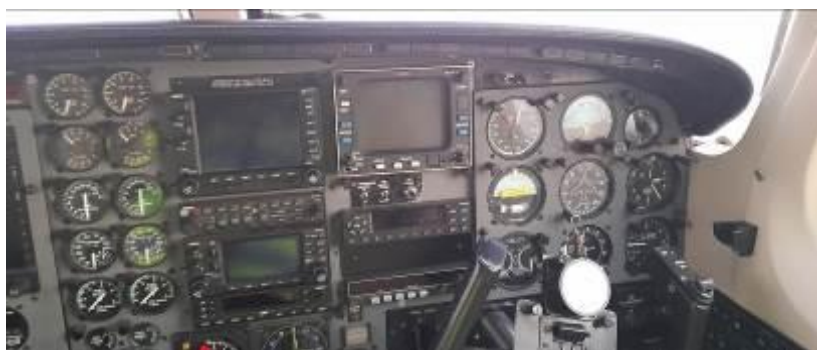
El interior de la cabina de mando se encontró en condición normal y ambas columnas de mando sin daños (Fotografías N° 14 y 15).

**Fotografías N° 14 y 15:** Vistas del panel de control de la cabina.

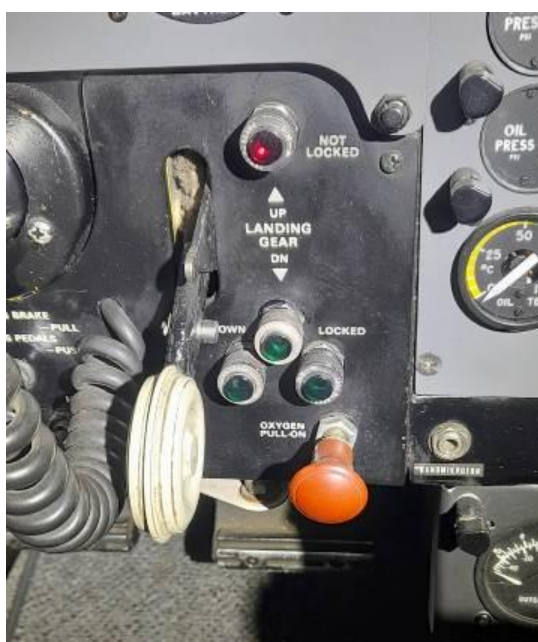
Se verificó que la palanca del tren de aterrizaje estaba en la posición abajo, no conforme a la posición física del tren retraído (Fotografía N° 16).

**Fotografía N° 16:** Vista de la palanca del tren de aterrizaje y luces de operación.

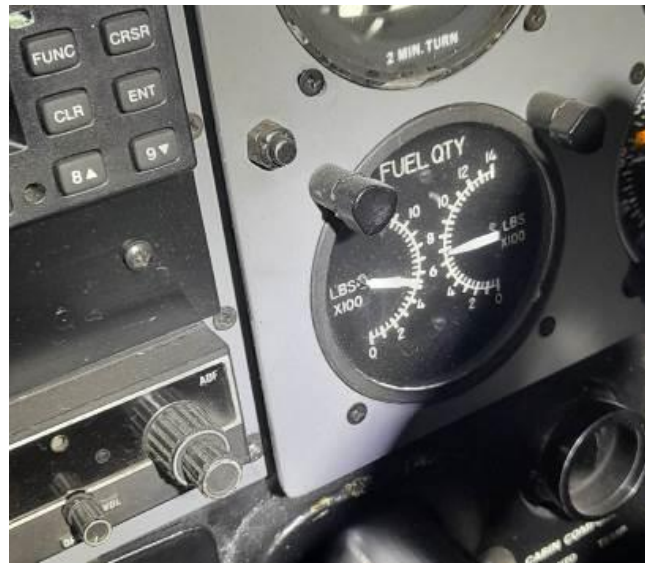
Se verificó el combustible de la aeronave, encontrándose 600 libras por ala, totalizando 1.200 libras (Fotografía N° 17).

**Fotografía N° 17:** Vista del indicador de combustible de la aeronave.

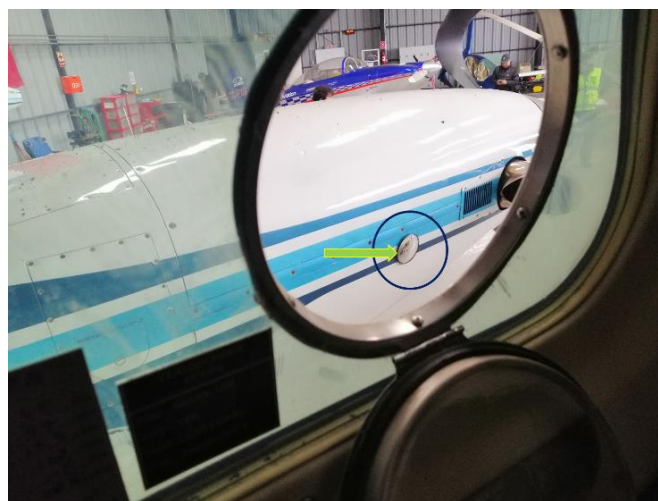
Se verificó la condición de los espejos de verificación de la posición física del tren de nariz, ubicados en el lado interior de ambos motores, los que estaban sin observaciones (Fotografía N° 18).

**Fotografía N° 18:** Vista del espejo desde la posición del piloto al mando, para verificación del tren de nariz (flecha verde).

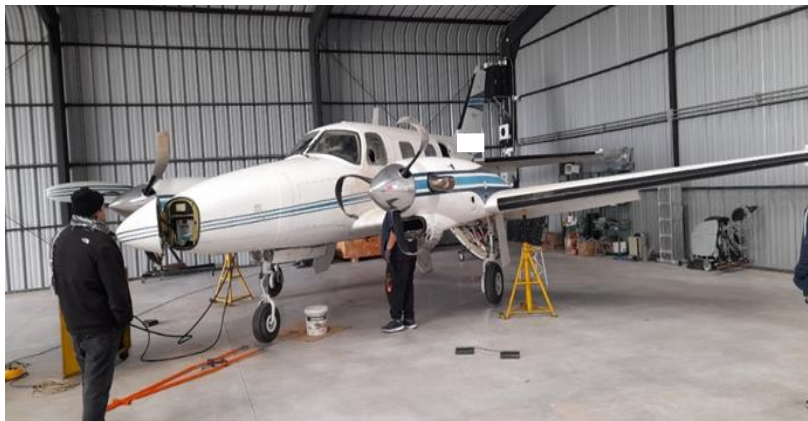
Se procedió a instalar gatas hidráulicas en los puntos de soporte bajo de las alas y soporte trasero en la cola a fin de soportar la aeronave (Fotografía N°19).

**Fotografía N° 19:** Vista de las pruebas funcionales.

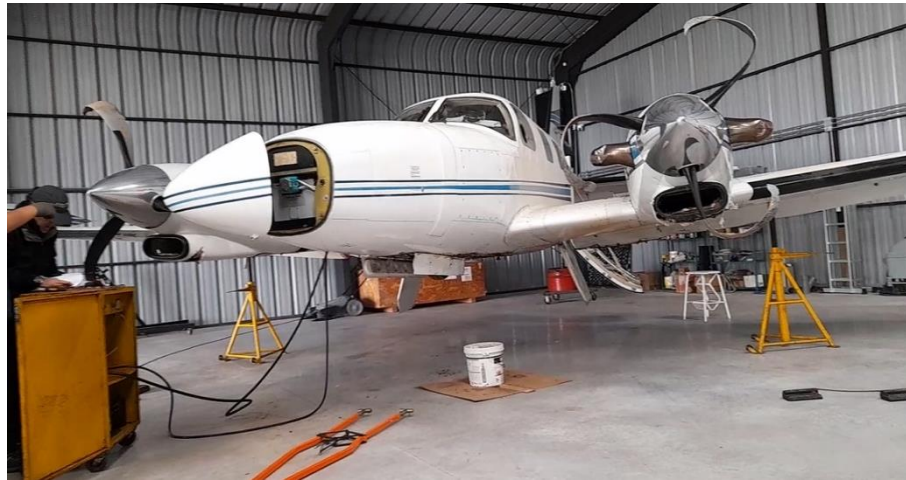
Se realizó la retracción del tren de aterrizaje mediante la palanca de operación en cabina, siendo verificada operación normal de subida y aseguramiento en su operación en tierra (Fotografía N° 20).

**Fotografía N° 20:** Vista de la aeronave con el tren de aterrizaje arriba retraído.

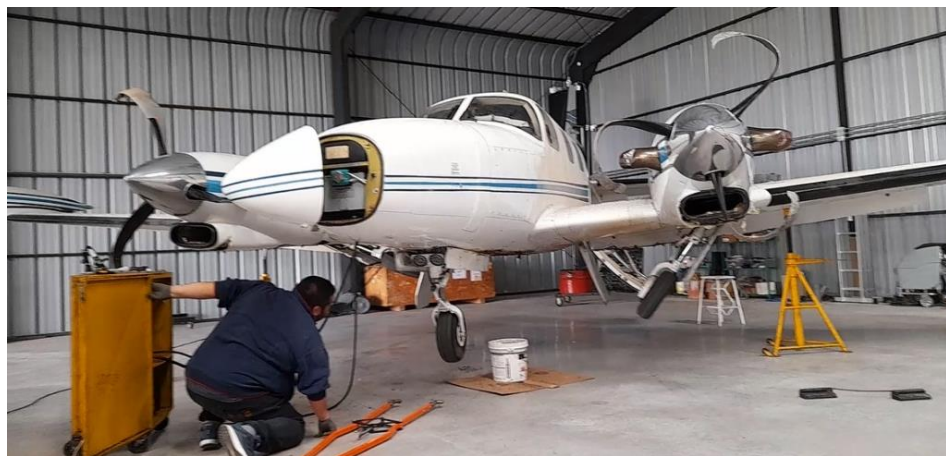
Se realizó, de la misma manera, la operación de extensión del tren, verificando su operación normal sin observaciones (Fotografía N°21).

**Fotografía N°21:** Vista de la aeronave con el tren de aterrizaje en movimiento.

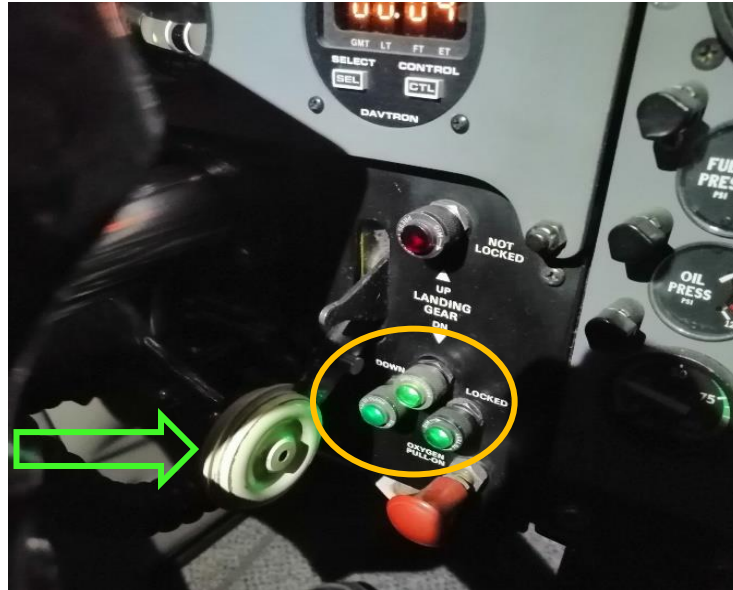
En todas las pruebas se verificó y funcionaron, sin observaciones, las luces verdes indicadoras de tren abajo y asegurado (círculo naranja) y la luz roja de recorrido, más la correspondiente alarma sonora del tren, conforme a lo siguiente (Fotografías N° 22, 23 y 24):

**Fotografía N° 22:** Vista de la palanca de bajada de tren (flecha verde) y del indicador de tren de aterrizaje abajo y asegurado, con las 3 luces verde encendidas (círculo naranja).

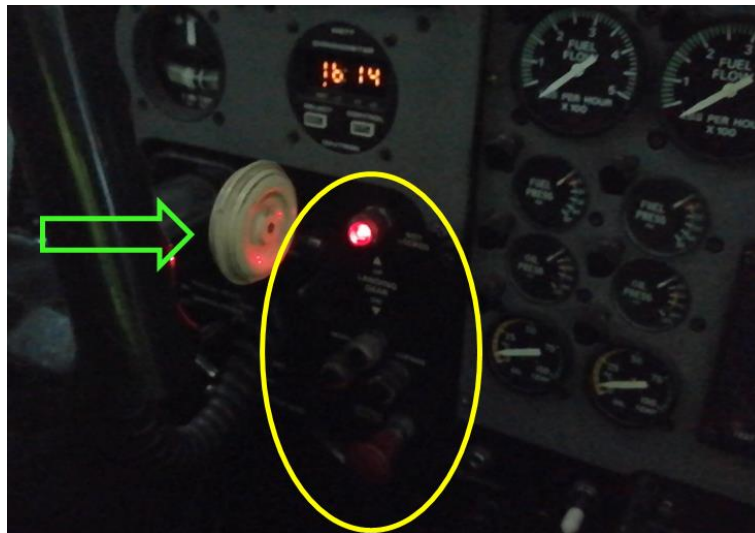
**Fotografía N°23:** Vista de la palanca del tren de aterrizaje (flecha verde) en posición arriba y de la luz de recorrido encendida (luz roja).

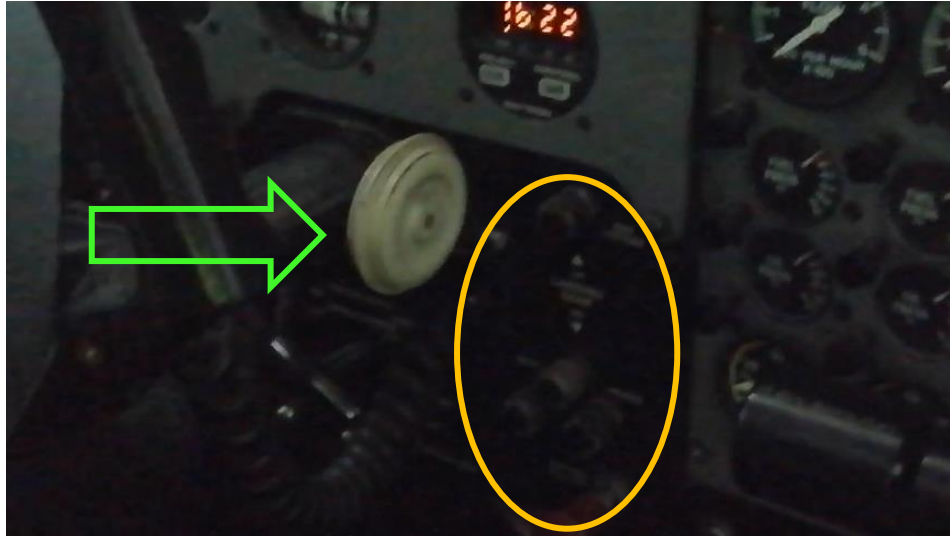
**Fotografía N° 24:** Vista de la palanca del tren de aterrizaje (flecha verde) en posición arriba, de la luz de recorrido luz roja, apagada y de las 3 luces verdes del tren de aterrizaje abajo y asegurado apagadas (círculo naranja).

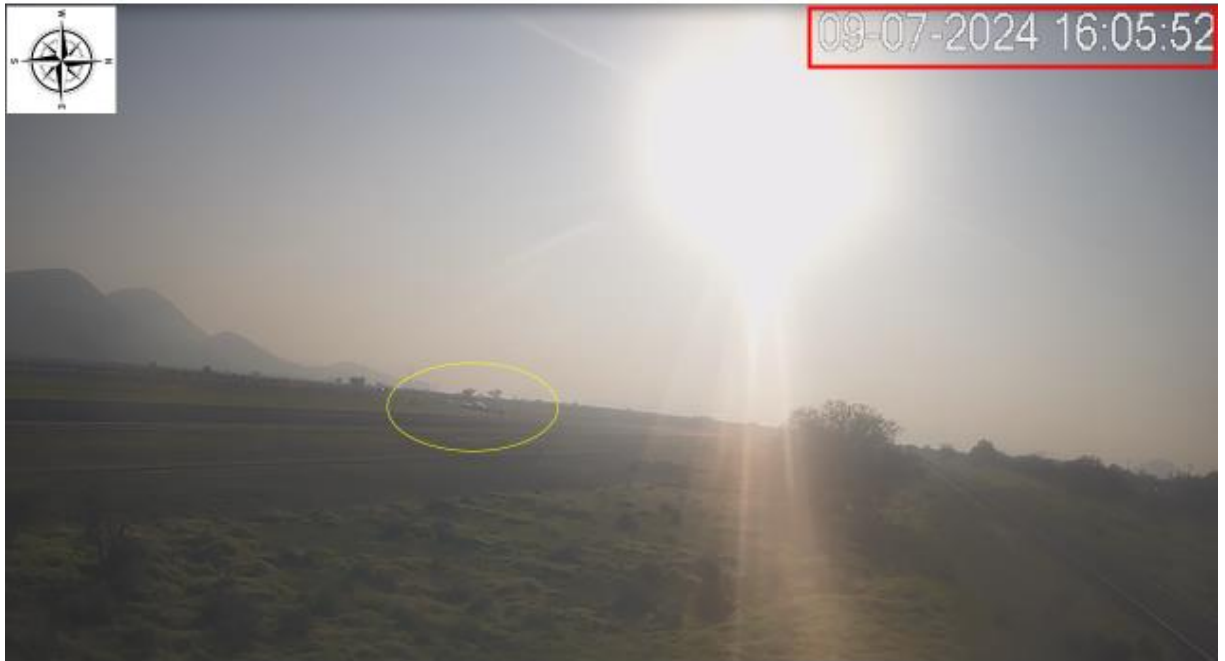
**Imagen N° 2:** Aeronave sobre la pista 14, a las 16:05:52, HL, en donde se evidencia que el tren de aterrizaje está retraído.

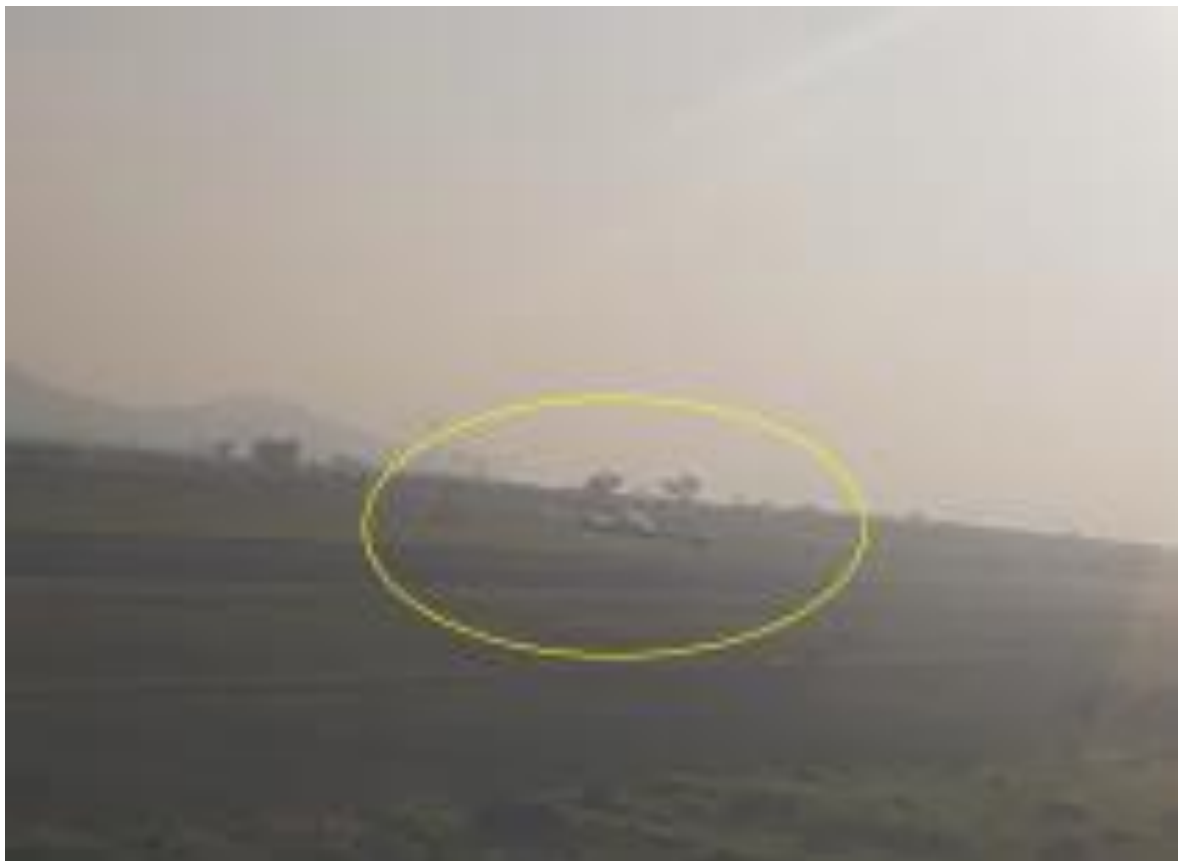
**Imagen N° 3:** Vista de imagen ampliada de la aeronave, con el tren de aterrizaje retraído.

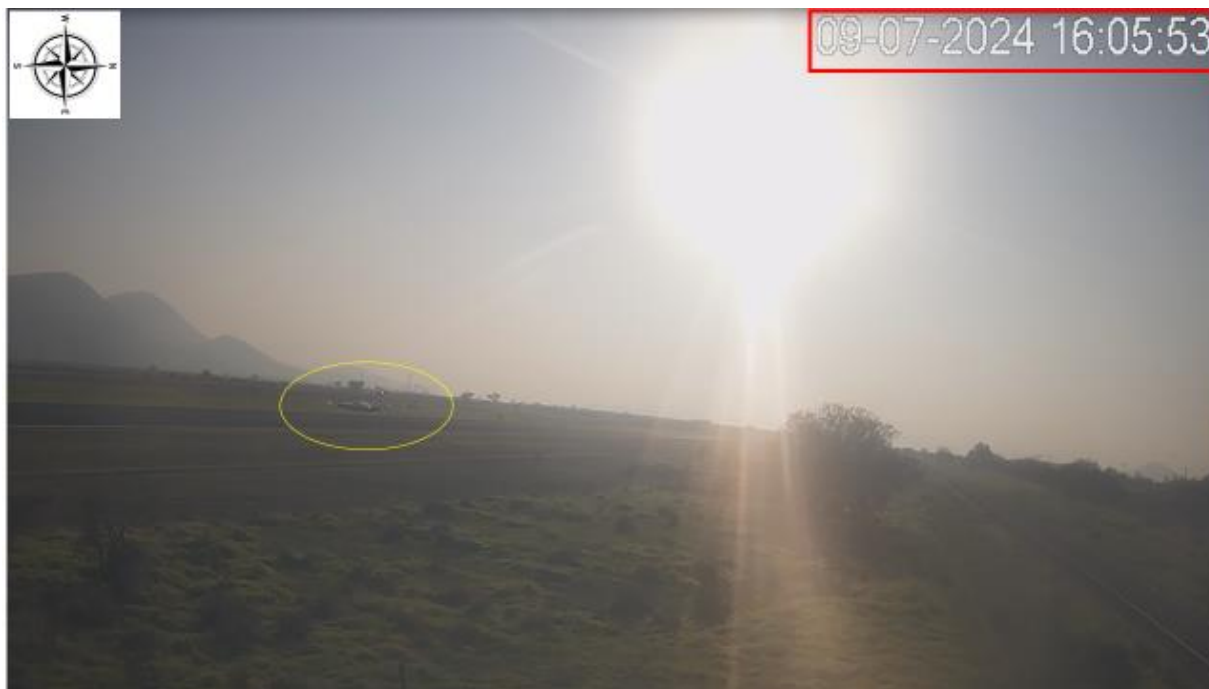
**Imagen N° 4:** Aeronave sobre la pista 14, a las 16:05:53, HL, mantiene tren de aterrizaje retraído.

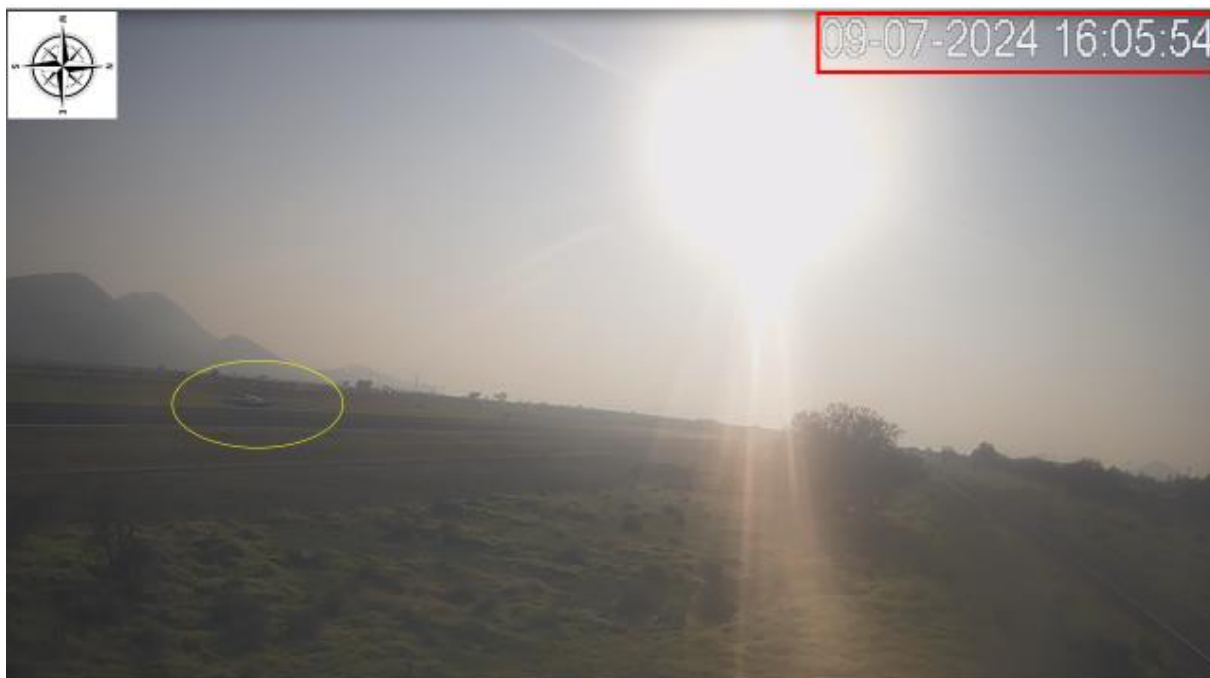
**Imagen N° 5:** Aeronave sobre la pista 14, a las 16:05:54, HL, mantiene tren de aterrizaje retraído.

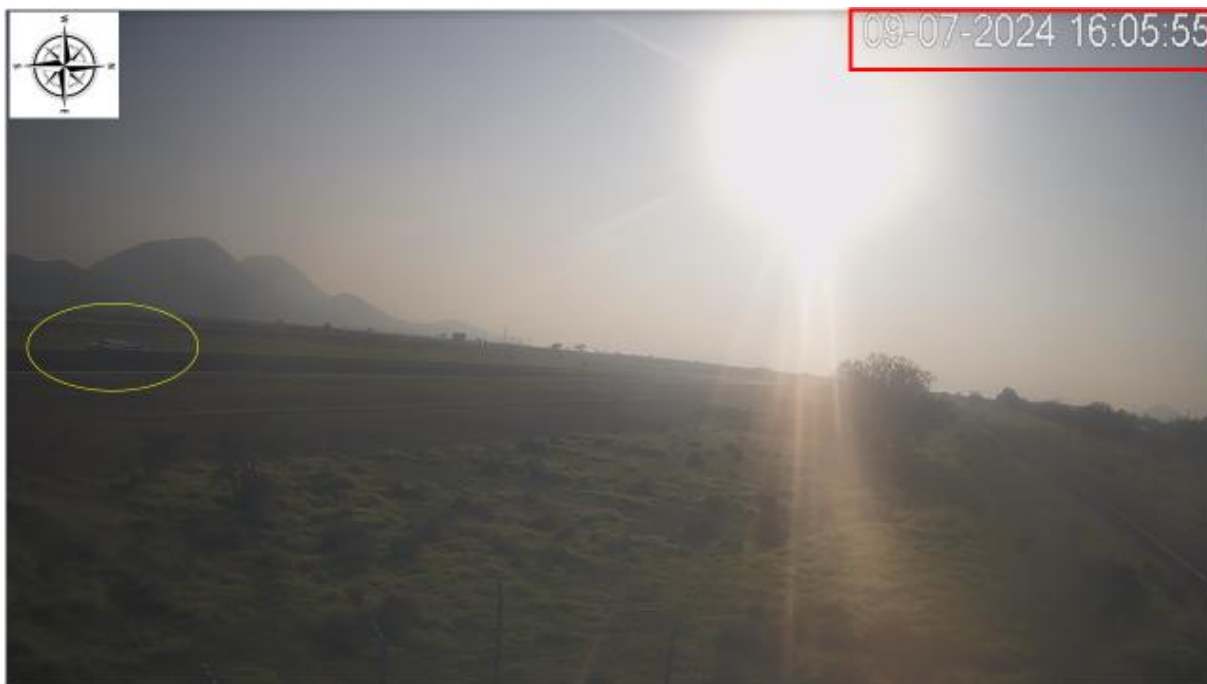
**Imagen N° 6:** Aeronave sobre la pista 14, a las 16:05:55, HL, próxima al contacto con pista 14 y mantiene tren de aterrizaje retraído.

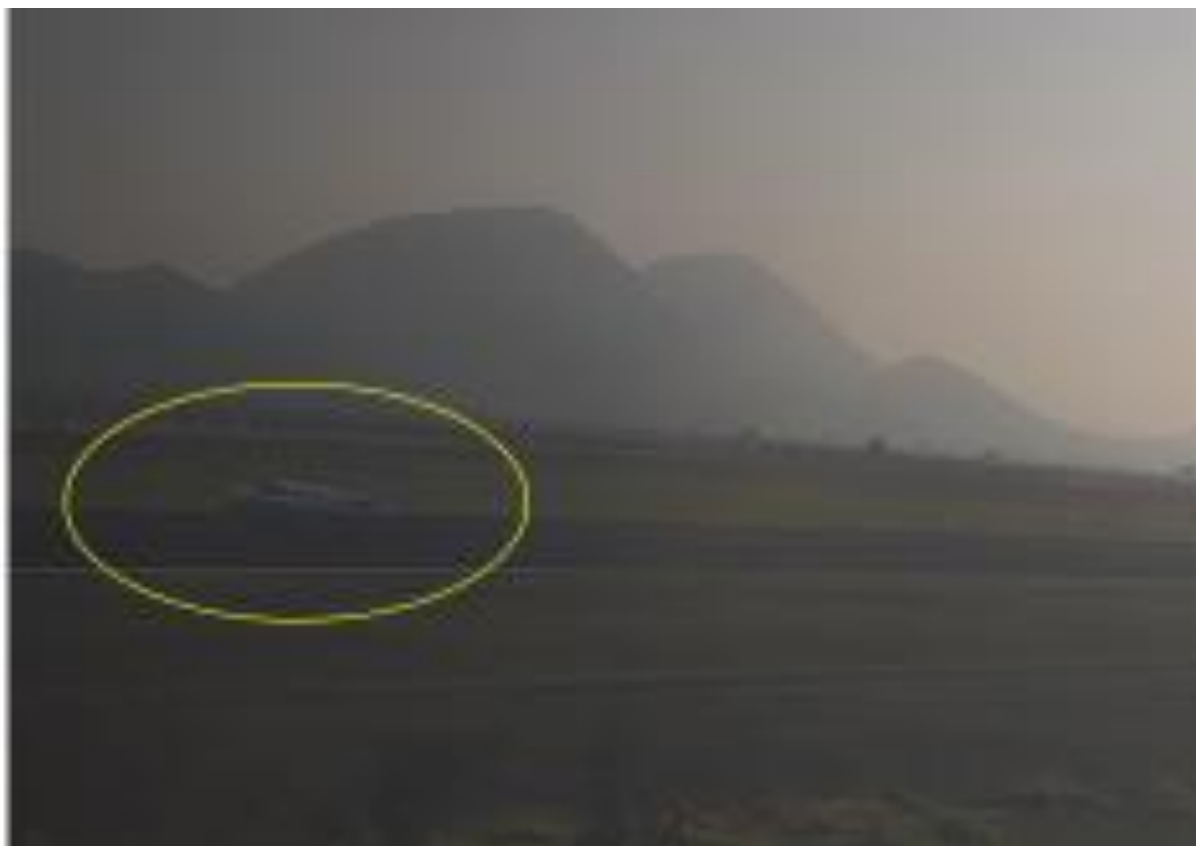
**Imagen N° 7:** Vista ampliada de la aeronave sobre la pista 14, a las 16:05:55, HL, próxima al contacto con pista 14 y mantiene tren de aterrizaje retraído.
