# INFORME FINAL DE INVESTIGACIÓN DE ACCIDENTE DE AVIACIÓN

2065-24

Accidente de aviación que afectó a aeronave ultraliviana no motorizado (UL) del tipo parapente, en el sector de Las Vizcachas, Comuna de Puente Alto, Región Metropolitana, el día 31 de julio de 2024.

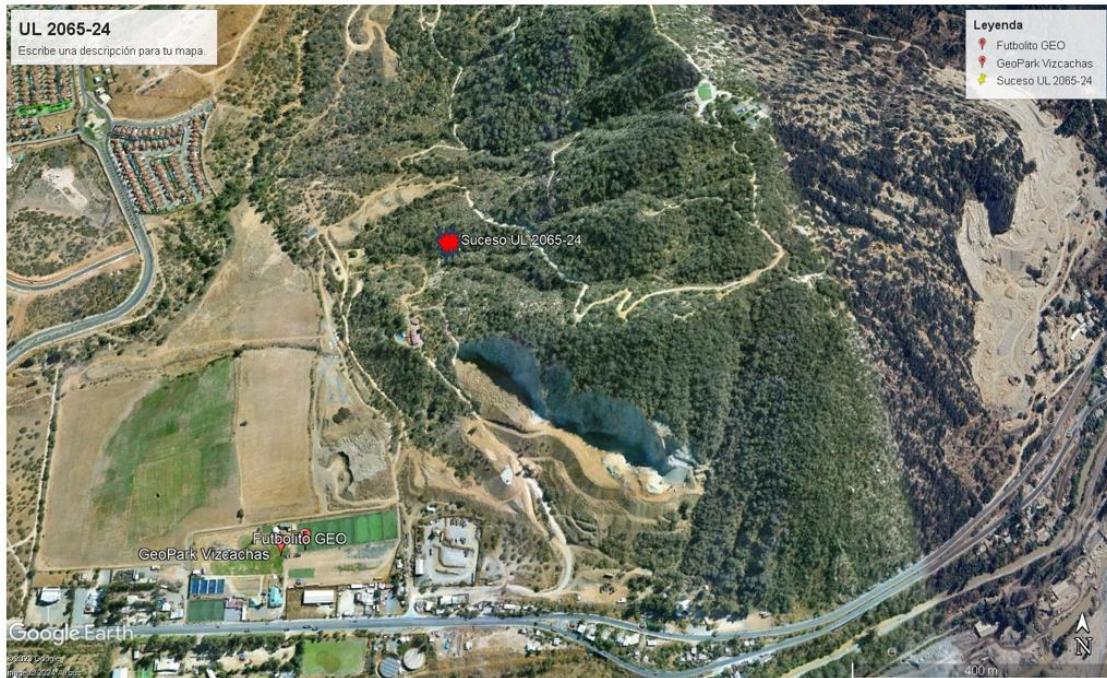
La zona de impacto del parapente se ubicó en una zona boscosa, ubicada a 460 m del área de despegue, sobre la pendiente Sur Oeste del Cerro Banco, a 853 metros sobre el nivel del mar (MSNM).

Fotografía N°1: Lugar del accidente, ubicado al interior del Centro de Deportes, Aventura y Eventos (GEOPARK) en el sector de las Vizcachas, comuna de Puente Alto.

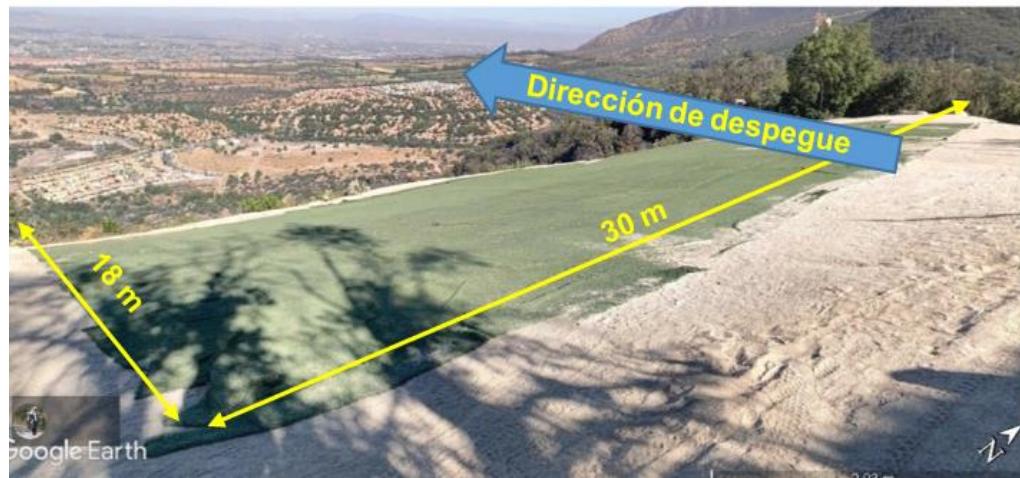
El área de despegue era un terreno de consistencia dura, con una cubierta de pasto sintético de color verde con una extensión de 18 metros de ancho y 30 metros de largo (fotografía N°2).

Fotografía N°2: Área de despegue.

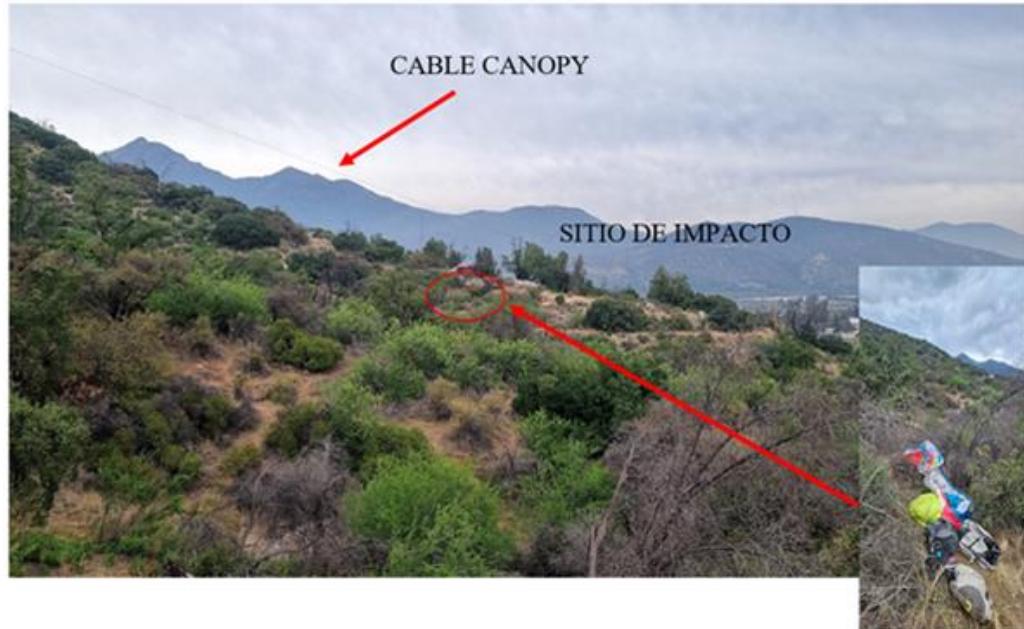
En el área donde impactó del parapente contra el terreno, ubicada en la zona Sur Oeste del Cerro Banco, se identificó la existencia de un cable de acero, utilizado para la práctica recreativa de canopy y la presencia de arbustos de mediana altura.

Fotografía N°3: Sector de impacto contra cable de acero y terreno.

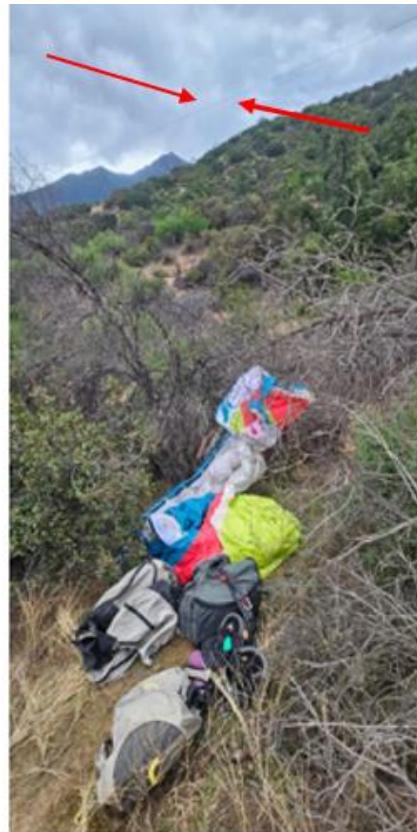
Fotografía N°4: Ubicación del parapente después del accidente.

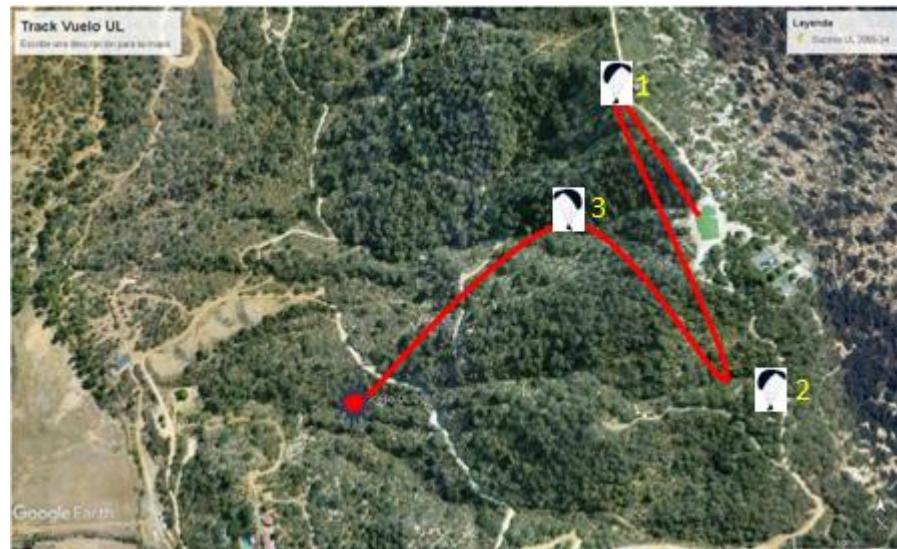
Trayectoria de vuelo del parapente entre el área de despegue y el punto de impacto contra el terreno, relatada por el piloto al mando (fotografía N° 5).

Fotografía N°5: Trayectoria de vuelo parapente,

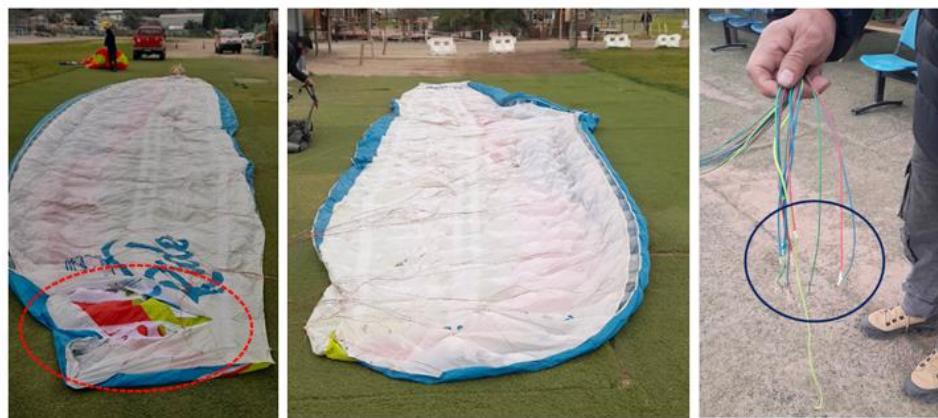
Tela de la vela (Velamen) con diversos desgarros en su superficie.

Líneas de suspensión (suspenentes), cortadas.

Para realizar la inspección de la vela, esta fue extendida sobre una superficie de pasto sintético, utilizada como área de aterrizaje al interior del mismo centro de deportes, aventura y eventos, donde ocurrió el suceso a investigar. Durante esta inspección se verificó que algunas las líneas de suspensión (suspenentes) de la vela estaban cortadas. En la vela se observó la presencia de rasgaduras en el recubrimiento (Fotografías N°6, 7 y 8).

Fotografías N°6, 7 y 8: Daños en el recubrimiento y líneas de suspensión de la vela.

Los daños en suspentes y velamen (vela) fueron consistentes con impacto contra cables y caída en terreno no preparado.

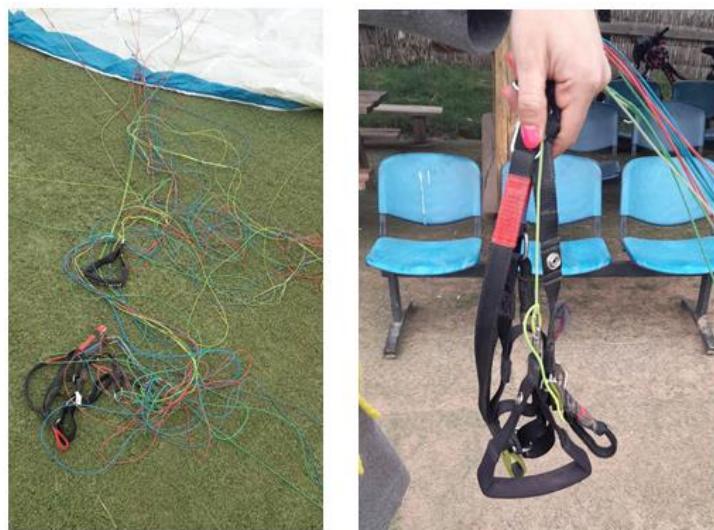
Fueron inspeccionados los mandos de la vela y no se encontraron observaciones (Fotografías N°9 y 10).

Fotografías N°9 y 10: Los mandos del parapente.

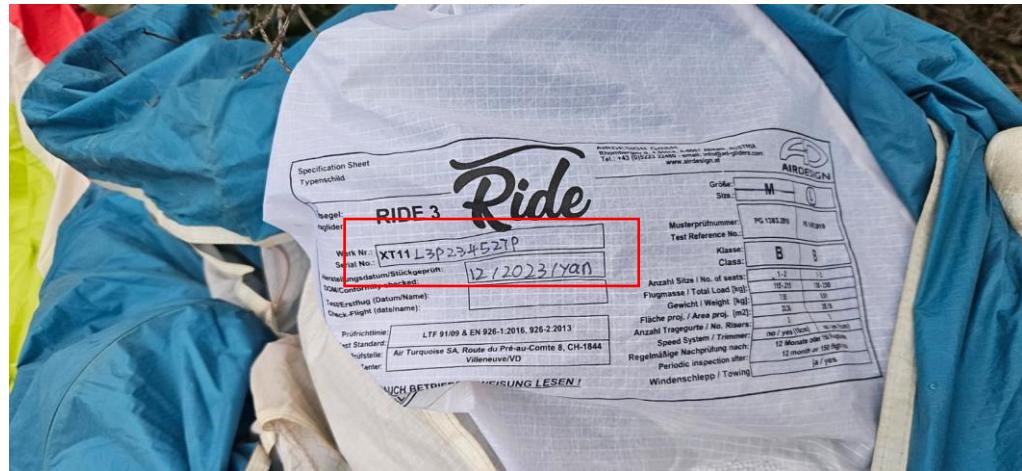
La etiqueta ubicada al interior de una de las celdas de la vela registraba que la fecha de fabricación era con fecha enero del 2023. Consecuentemente, el tiempo calendario del parapente desde nuevo era de 18 meses.

En una de las costillas de la vela se observó la presencia de la etiqueta de identificación la cual registraba el fabricante Air Design, el modelo Ride 3, el tamaño de la vela "L", además se establecía que la fecha de certificación de la vela, fue el 12 diciembre del 2023 (Fotografía N°11).

Fotografía N°11: Etiqueta de la vela.

En cuanto al estado del parapente, la etiqueta de identificación de la vela evidenció que esta tenía 18 meses desde nueva, por lo que aún no cumplía el tiempo requerido para la primera inspección de 24 meses o 150 horas, de acuerdo con las instrucciones establecidas por el fabricante (Manual de Servicio y Mantenimiento, parapente marca Airdesign, modelo Ride 3). La inspección posterior realizada por el equipo investigador permitió constatar daños en los suspentes y en el velamen, consistentes con el impacto contra cables de acero y la posterior caída en un terreno no preparado.

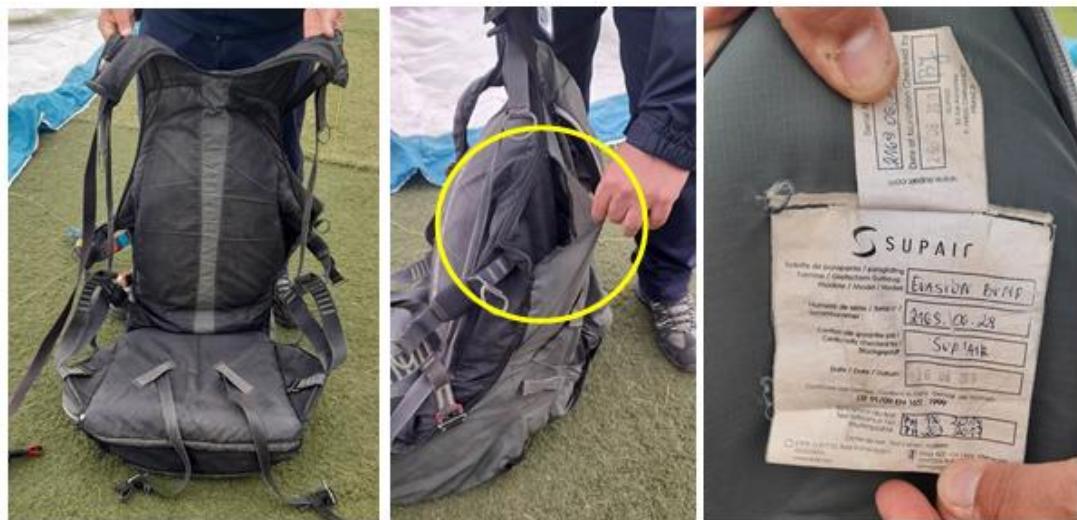
Fue inspeccionado el conjunto de la silla, utilizado por el piloto al mando, verificando que poseía una etiqueta de registro de su fabricante, Supair Modelo Evasión Bump; además, contaba con la certificación Norma Europea para certificación de Arneses (EN 1651), y tenía un corte en la tela de la funda (Fotografías N°12 13 y 14).

Fotografía N°12, 13 y 14: Silla con corte en su funda y etiqueta de identificación.

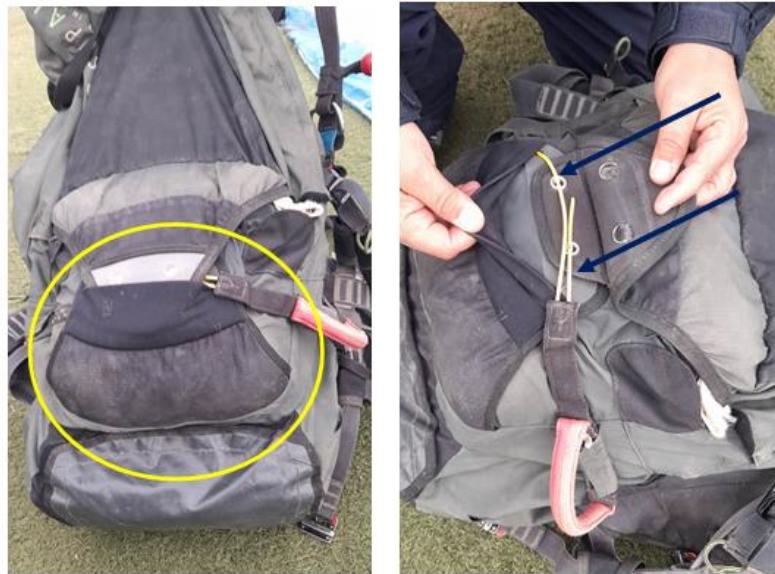
El paracaídas de emergencia se encontró empacado, sin activar (Fotografías N°15 y 16).

Fotografía N°15 y 16: Paracaídas de emergencia del piloto al mando, empacado.

El parapente mantenía en la silla, un paracaídas de emergencia, no utilizado durante el suceso.

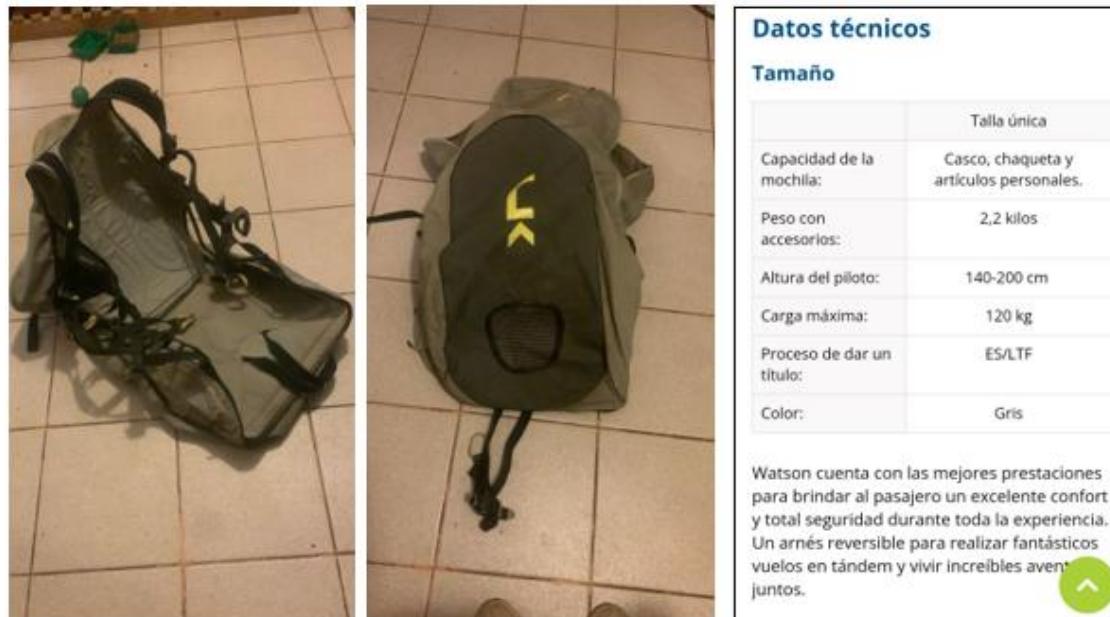
Fue inspeccionado el conjunto de silla y arnés de seguridad utilizado por el pasajero, verificando marca y características técnicas correspondiente al modelo silla Tándem Watson ES/LTF, sin observaciones. (Fotografías N°17 y 18).

Fotografía N°17 y 18: Conjunto de silla y arnés de seguridad del pasajero.
