**INFORME PRELIMINAR 12 MESES DEL SUCESO DE AVIACIÓN N° 2083-24**

**14 de diciembre de 2024**

| <b>Aeronave</b> | : Helicóptero Robinson, modelo R44 II. |

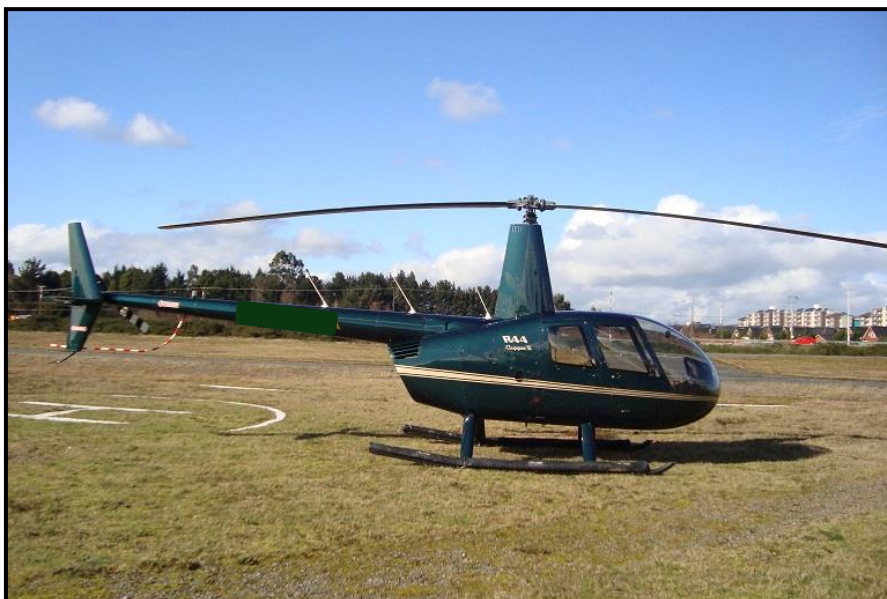
**Fotografía N° 1:** Vista de la aeronave involucrada en el suceso.

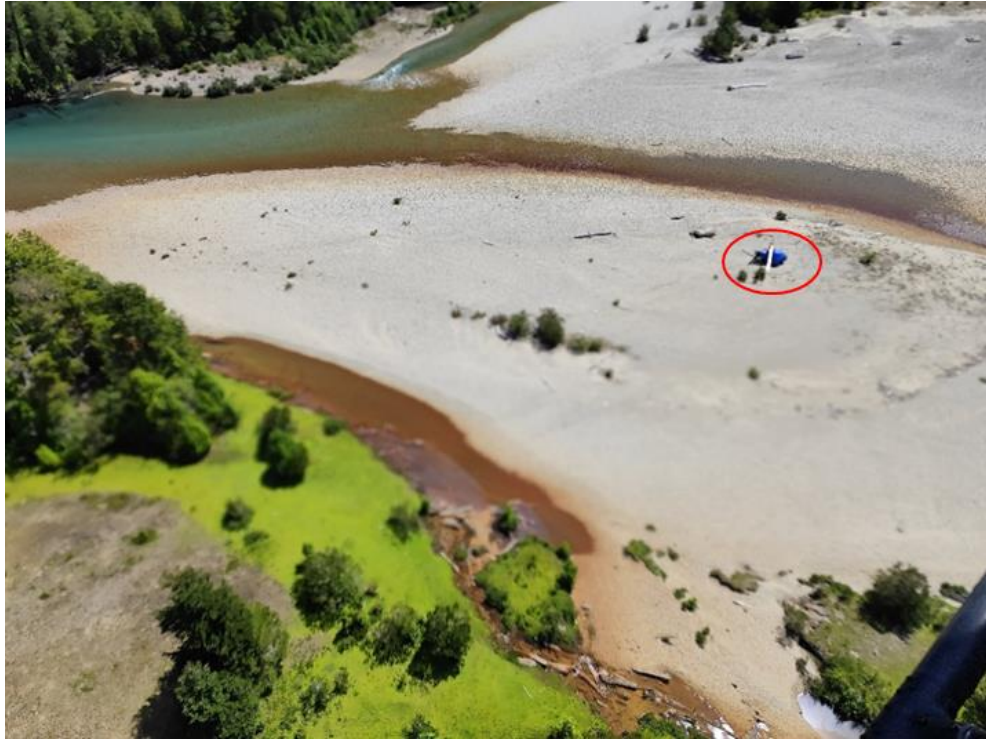
La ubicación final de la aeronave (círculo rojo) fue la ribera del río, cuya superficie era de piedrecillas y bancos de arena (Fotografías N°2 y 3).

**Fotografía N° 2:** Vista del terreno y de la ubicación final de la aeronave (círculo rojo).

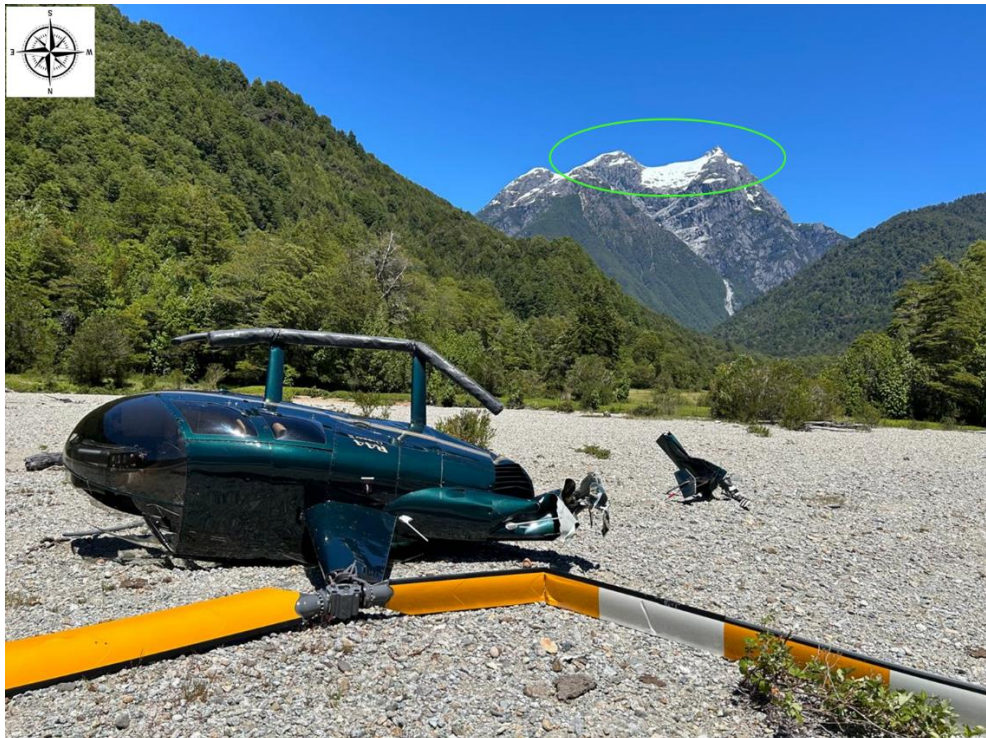
**Fotografía N° 3:** Vista de la consistencia del terreno, con una superficie plana y bancos de arena, donde impactó la aeronave, pudiendo observar el ventisquero (círculo verde), desde donde la aeronave venía descendiendo.

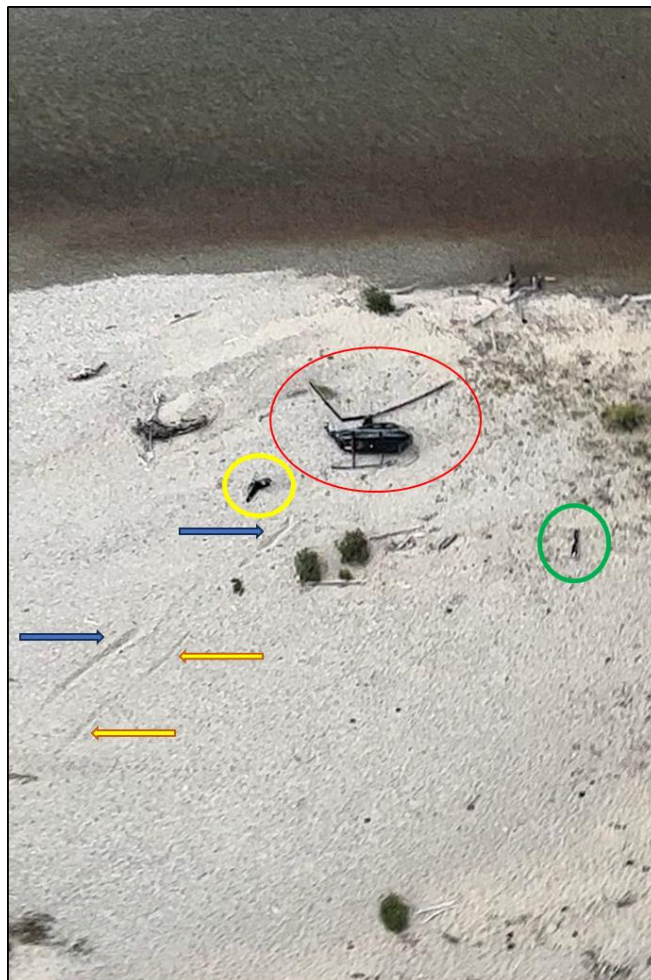
La aeronave se encontró al interior del cauce del río, pudiendo evidenciar que, el desplazamiento de la aeronave en el terreno fue en una condición levemente inclinada hacia el costado izquierdo, procediendo a deslizarse por la superficie, para posteriormente volcarse hacia ese costado.

Se observaron las huellas de arrastre en el terreno: skid izquierdo (flechas azules), skid derecho (flechas amarillas), y la ubicación del rotor de cola (círculo amarillo), cono de cola (círculo verde) y ubicación final de la aeronave (círculo rojo), pudiendo evidenciar que, la huella del skid izquierdo, era más profunda y marcada que la huella del skid derecho (Fotografía N°4).

**Fotografía N°4:** Vista de las huellas de arrastre, ubicación final de la aeronave y parte de sus componentes.

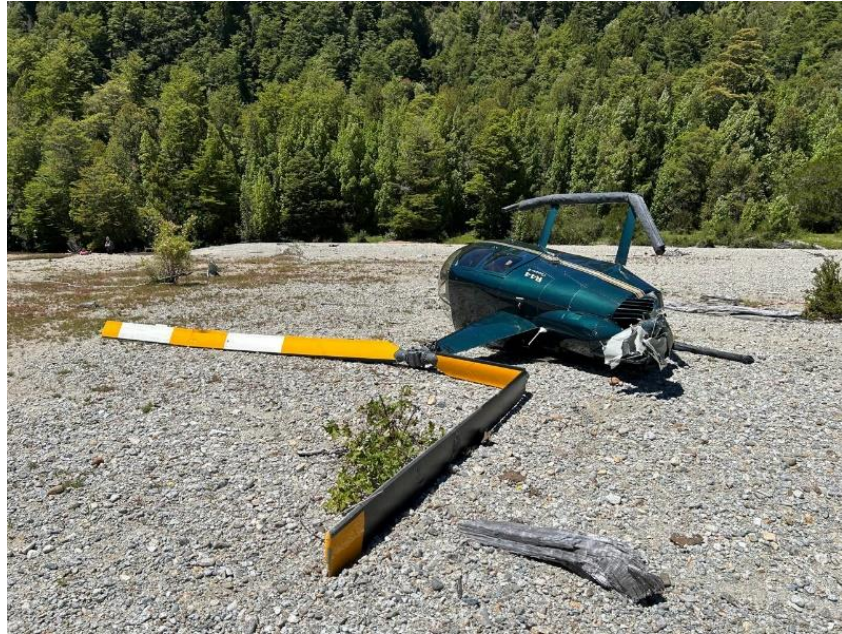
El fuselaje principal del helicóptero se encontró apoyado sobre su lado izquierdo, con múltiples abolladuras y el cono de cola desprendido (Fotografías N° 5 y 6).

**Fotografía N°5:** Vista posterior de la aeronave en el sitio del suceso.

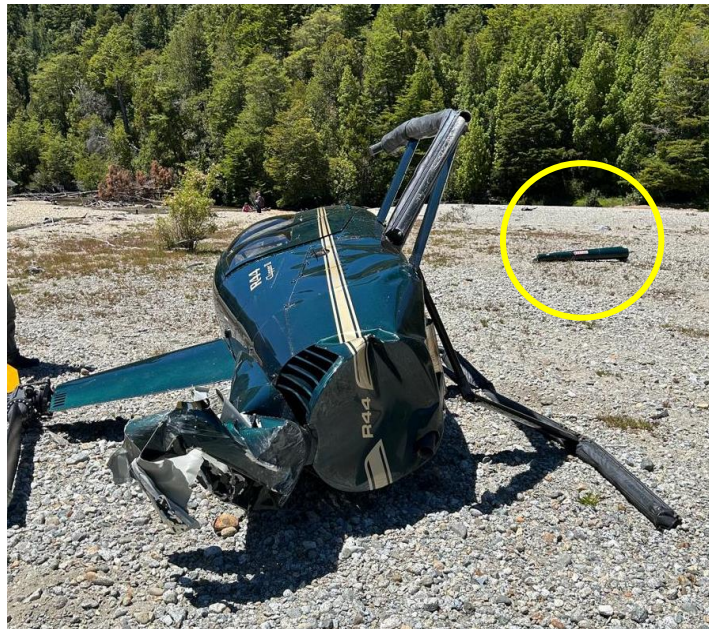
Debido al impacto de la aeronave contra el terreno, se fracturó el cono de cola y el rotor de cola de la aeronave. El estabilizador vertical inferior estaba deformado.

**Fotografía N°6:** Vista del fuselaje y del cono de cola desprendido (circulo amarillo).

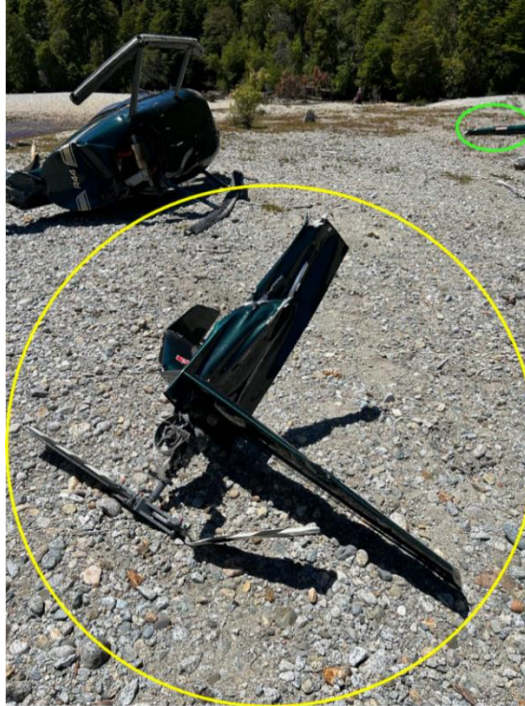
El rotor de cola (círculo amarillo) quedó desprendido del cono de cola (círculo verde), con una de sus palas doblada. No presentaba indicios de alguna falla y sus daños fueron a causa de la caída sobre el terreno (Fotografía N°7).

**Fotografía N°7:** Vista posterior de la aeronave y de la ubicación final del rotor de cola (círculo amarillo) y cono de cola (círculo verde).

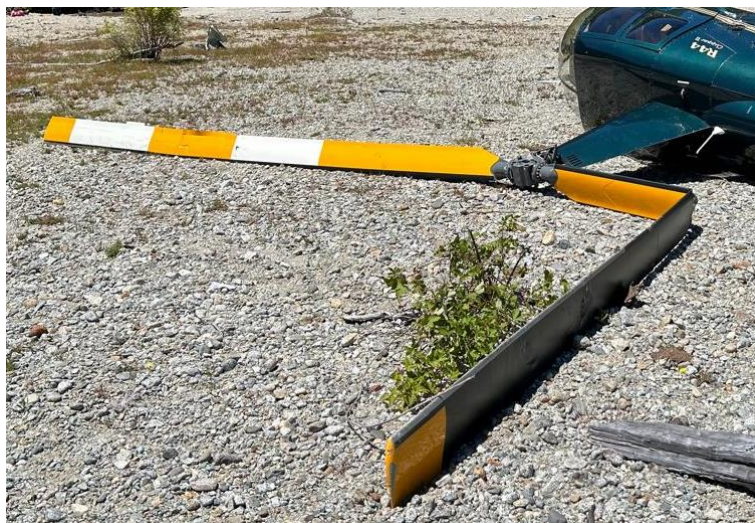
Las dos palas del rotor principal estaban completas, deformadas hacia arriba y con evidencia de estar girando a bajas revoluciones (Fotografía N° 8).

**Fotografía N°8:** Vista del rotor principal y sus 2 palas.

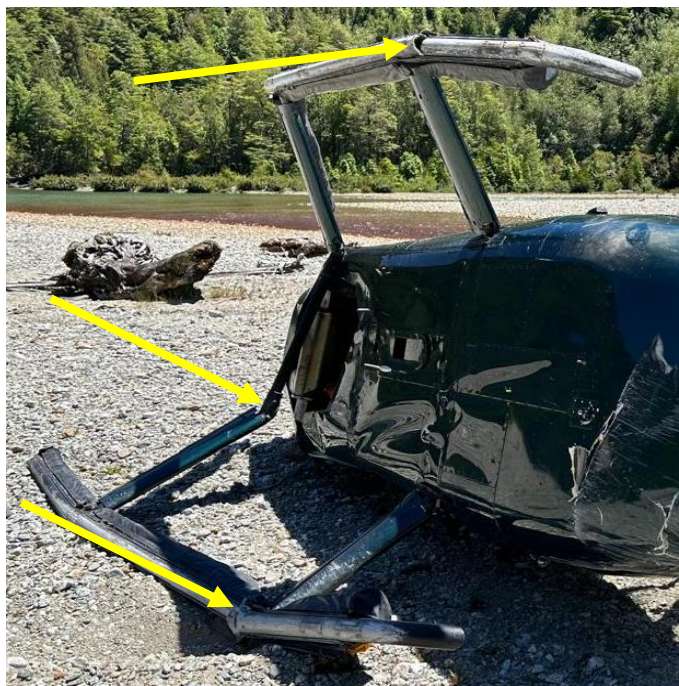
El tren de aterrizaje, tipo patines (Skids), ambos lados, fracturados en sus puntas. Patín derecho parte trasera doblada hacia arriba. Tubo cruzado trasero, desprendido del fuselaje y quebrado (Fotografía N°9).

**Fotografía N°9:** Vista del tren de aterrizaje.

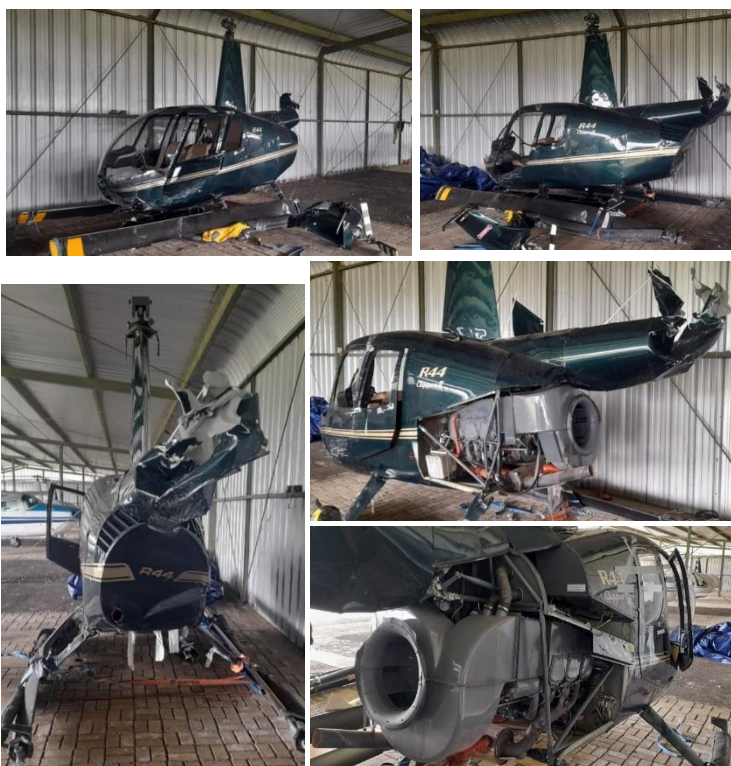
**Fotografías N° 11,12, 13, 14 y 15:** Vistas de la aeronave en el hangar de inspección.

Se verificó que la integridad de la aeronave estaba incompleta, faltando el protector de acercamiento al rotor de cola.

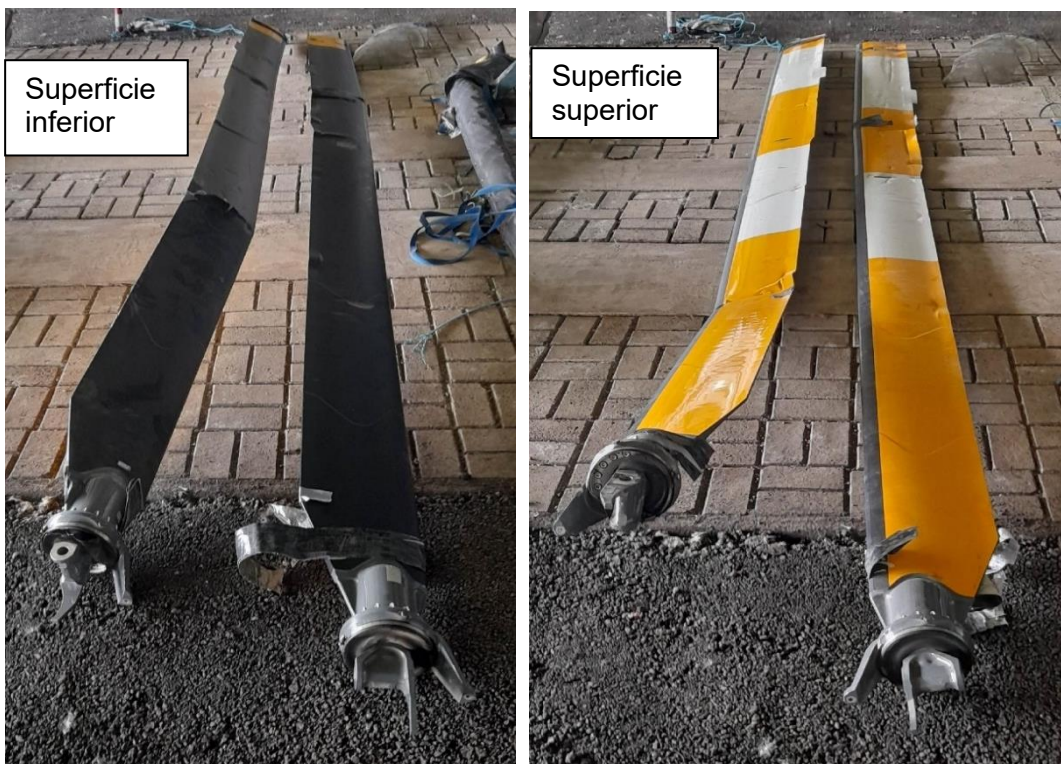
Ambas palas del rotor principal presentaban daños causados por el impacto de la aeronave contra el terreno (Fotografías N°16 y 17).

**Fotografías N°16 y 17:** Vistas de las palas del rotor principal.

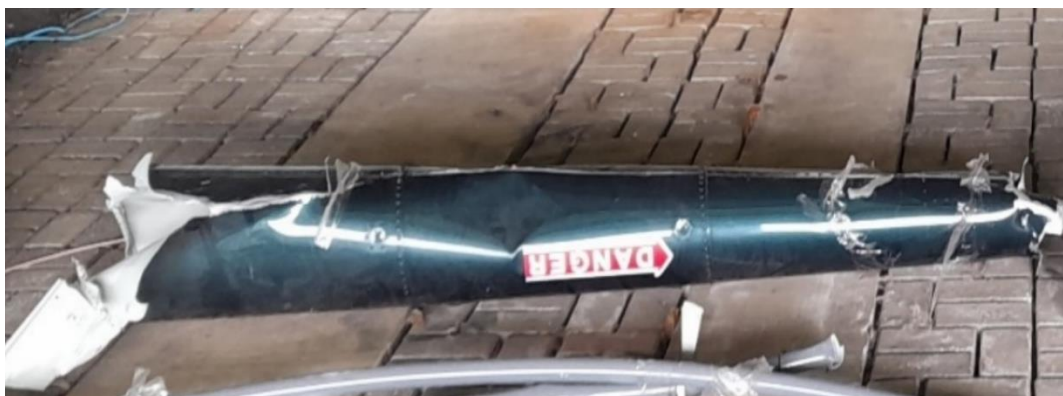
El cono de cola estaba desgarrado y separado del fuselaje principal y el conjunto del rotor de cola, separado del cono de cola (Fotografía N°18).

**Fotografía N°18:** Vista del cono.

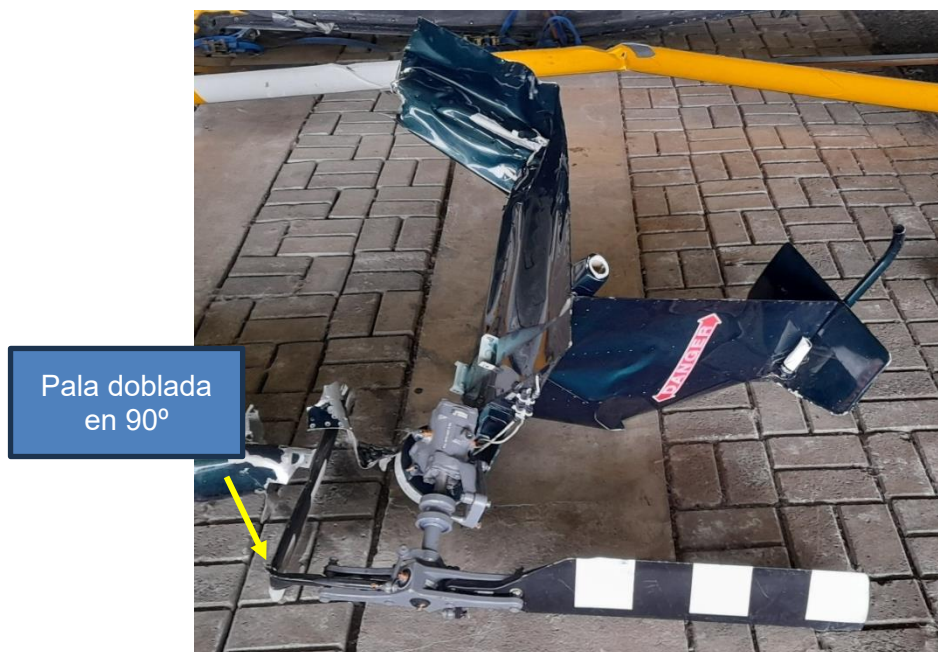
Una pala del rotor de cola estaba, doblada en 90° (Fotografía N°19).

**Fotografía N°19:** Vista del rotor de cola.

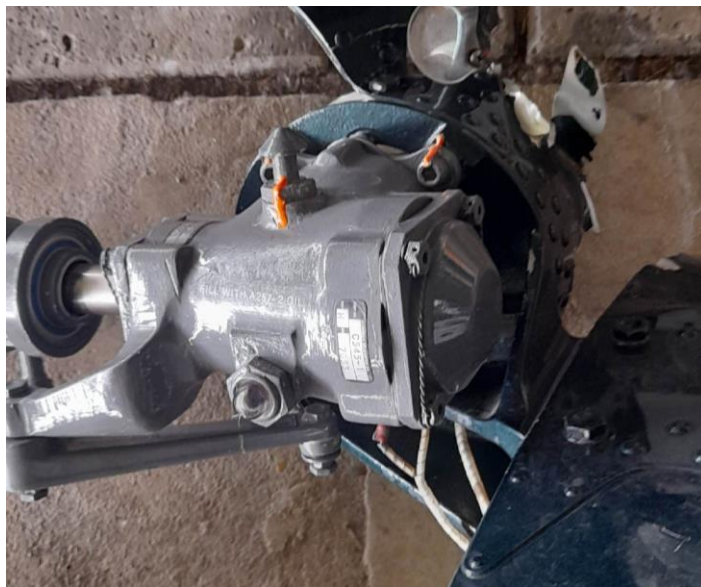
La caja de cola y ferretería estaba sin observaciones (Fotografía N°20).

**Fotografía N°20:** Vista de la caja de cola.

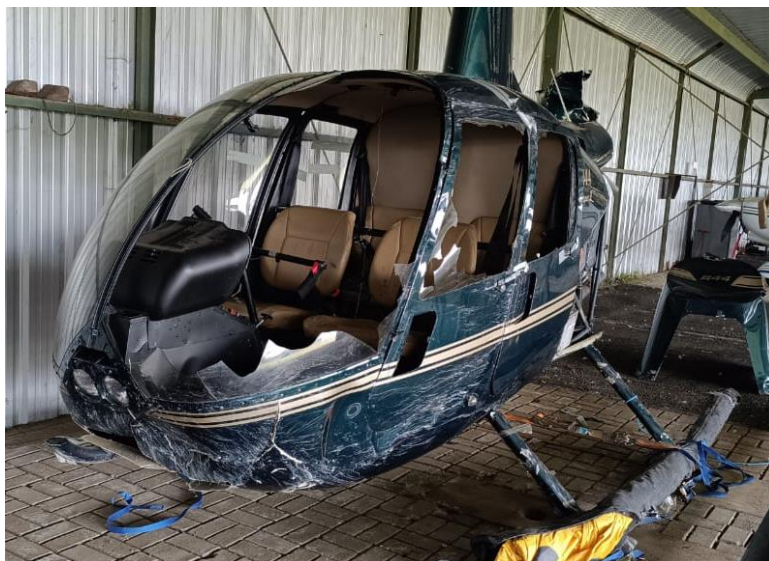
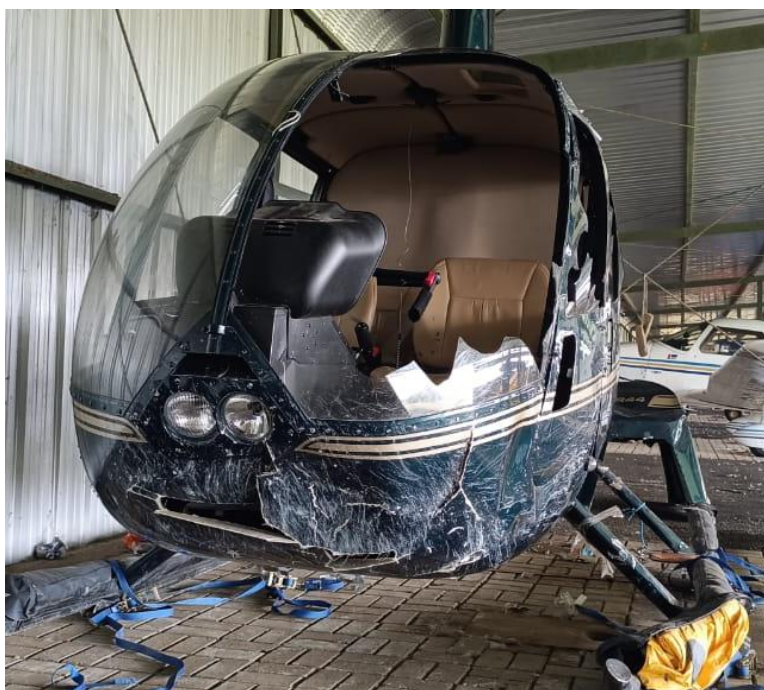
El fuselaje principal, lado izquierdo, con diferentes abolladuras. El parabrisas frontal izquierdo quebrado, parabrisas de las puertas izquierda piloto y pasajeros quebrados (Fotografías N°21 y 22).

**Fotografías N° 21 y 22:** Vistas del fuselaje principal izquierdo, y parabrisas lado izquierdo.

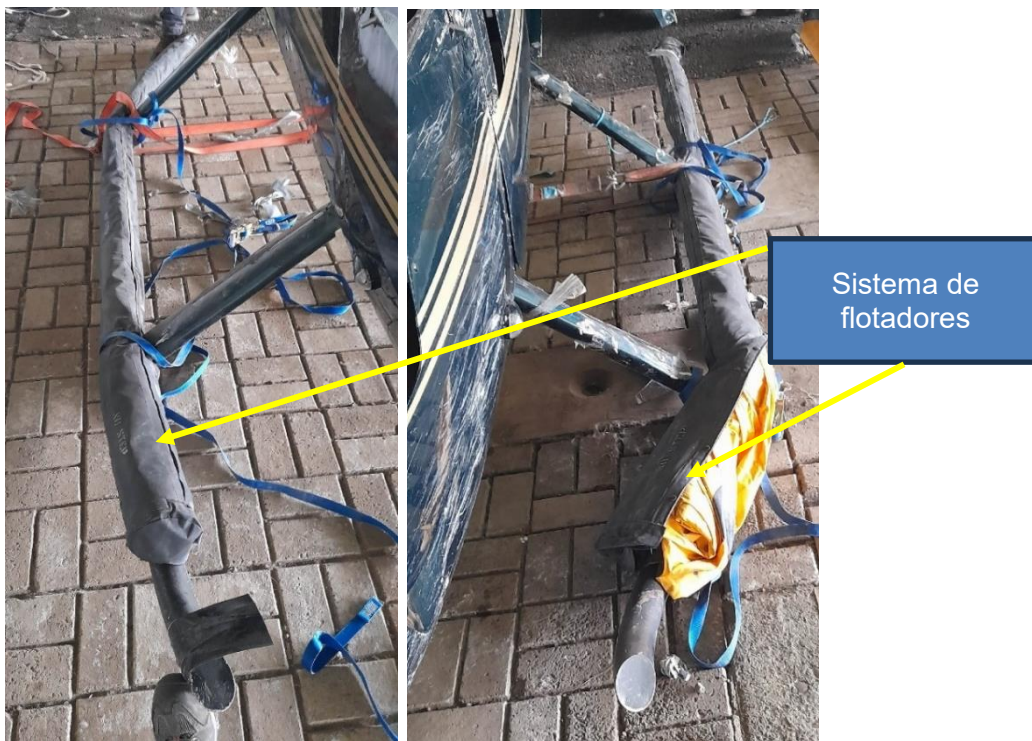
El tren de aterrizaje tipo skid, con ambos skid y tubo cruzado trasero, fracturados. El tren de aterrizaje estaba equipado con sistema de flotación de emergencia (EFS) (Fotografías N° 23 y 24).

**Fotografías N°23 y 24:** Vistas del tren de aterrizaje y sistema de flotación. Los bastones de vuelo cíclico y colectivo estaban sin daños (Fotografía N°25 y 26).

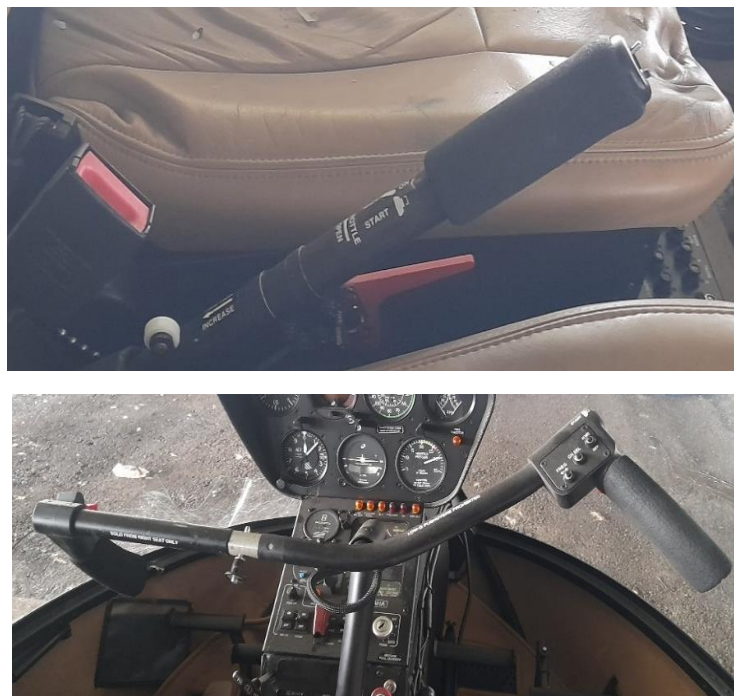
**Fotografías N°25 y 26:** Vistas de los bastones cíclico y colectivo.

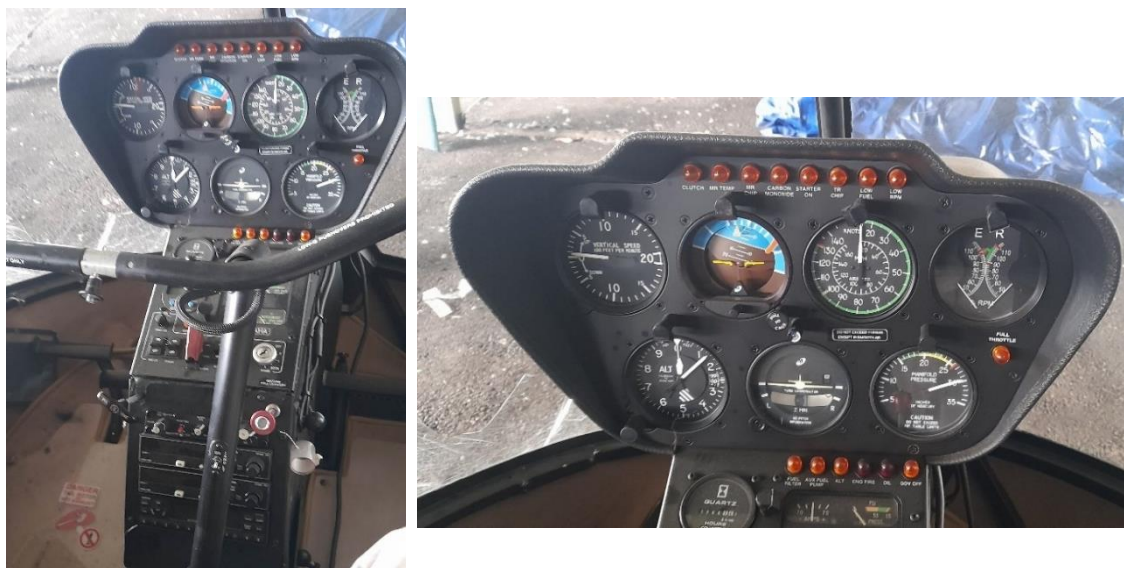
El panel de instrumentos estaba completo sin observaciones (Fotografías N°27 y 28).

**Fotografías N°27 y 28:** Vistas del panel de instrumentos.

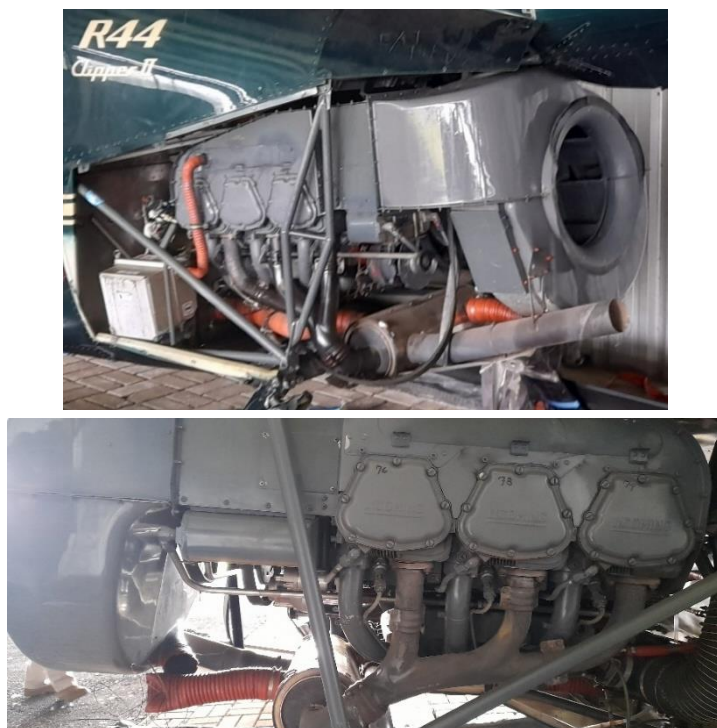
El motor exteriormente solo presentaba daños menores producto de la caída de la aeronave contra el terreno (Fotografías N°29 y 30).

**Fotografías N°29 y 30:** Vistas del motor de la aeronave.

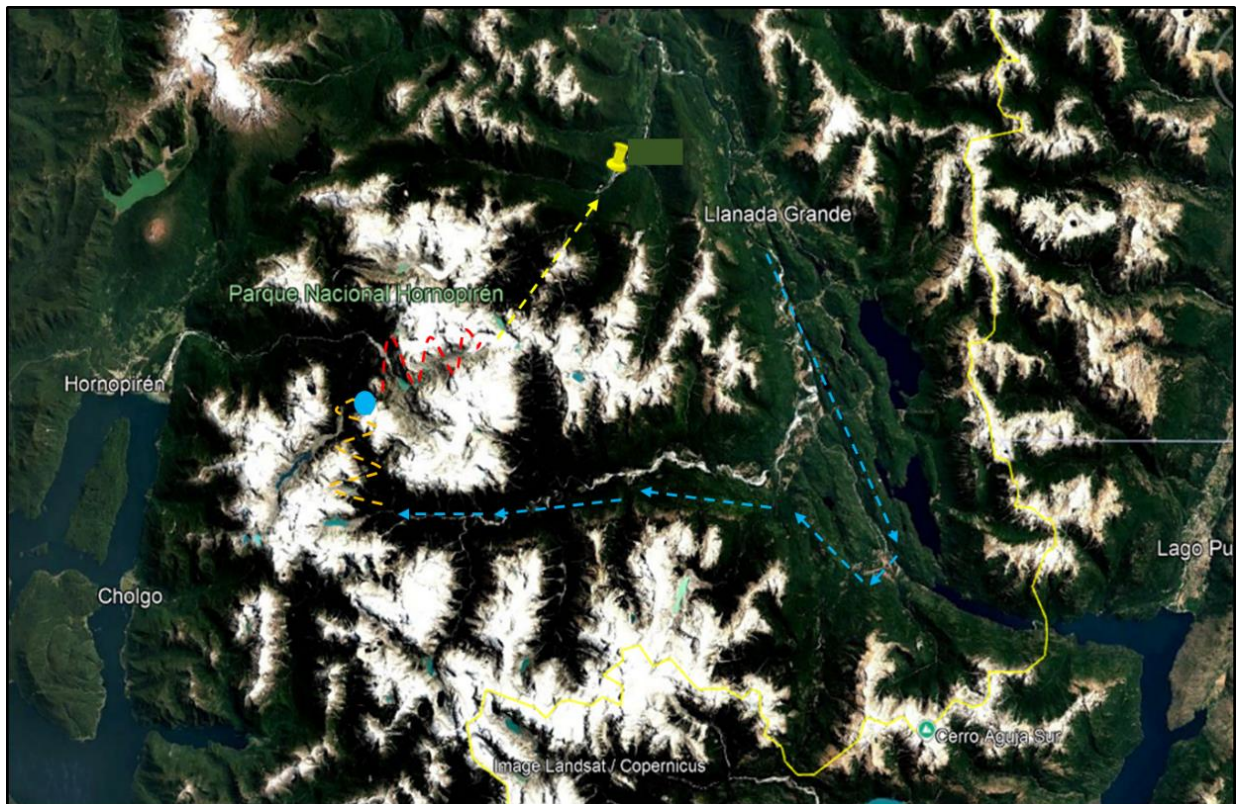
Se pudo establecer la ruta realizada por la aeronave, en donde se estableció, que previo al suceso, la aeronave realizó, a 5.000 pies de altitud, el cruce de un glaciar, para, posteriormente, realizar un descenso hacia el sector del sitio del suceso, conforme a lo siguiente (Imagen N° 2):

**Imagen N°2:** Vista del recorrido inicial de la aeronave, desde Llanada Grande (flecha celeste), ascenso al glaciar (flecha naranja), cruce del glaciar (flecha roja), descenso, desde 5.000 pies, hacia el sector del Rio Traidor (flecha amarilla) y la ubicación final de la aeronave (marca amarilla).
