**DIRECCIÓN GENERAL DE AERONÁUTICA CIVIL
DEPARTAMENTO PREVENCIÓN DE ACCIDENTES**

INFORME PRELIMINAR 24 MESES DEL SUCESO DE AVIACIÓN N° 2041-23

Aeronave : Avión PA-28R-180.

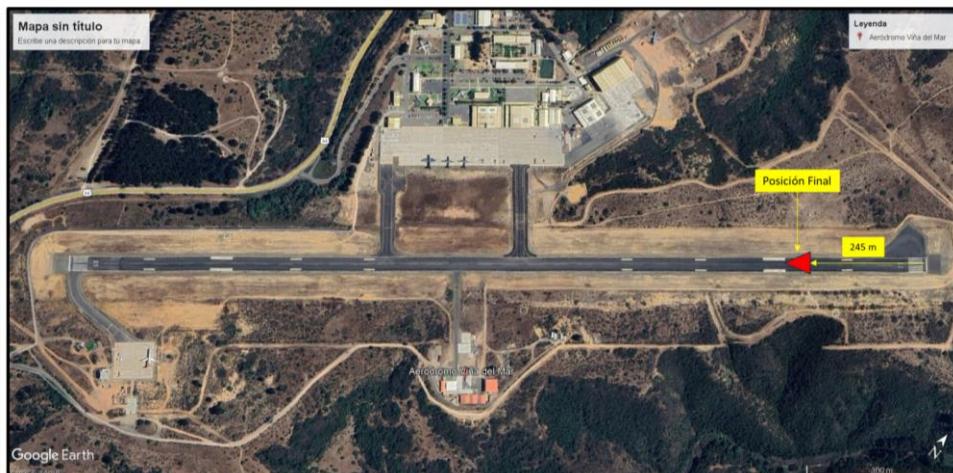
Imagen N°3: Posición Final de la Aeronave

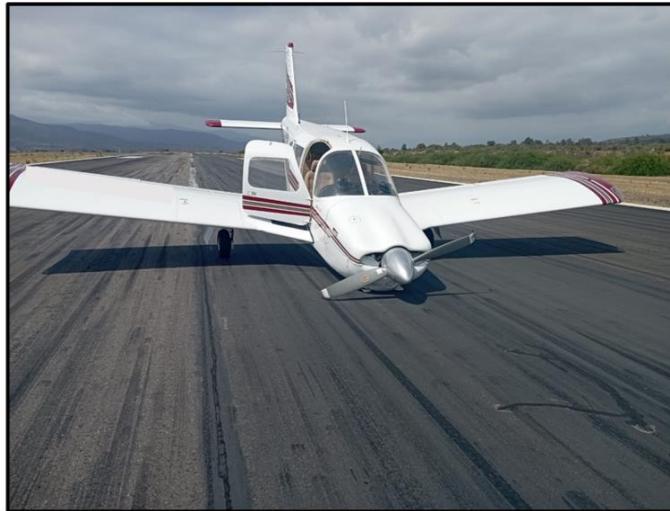
Luego que el piloto realizó el aterrizaje de emergencia en la Pista 23, la aeronave quedó detenida en la pista, a 245 metros del umbral 23.

Imagen N°4: Aeronave en el sitio del suceso

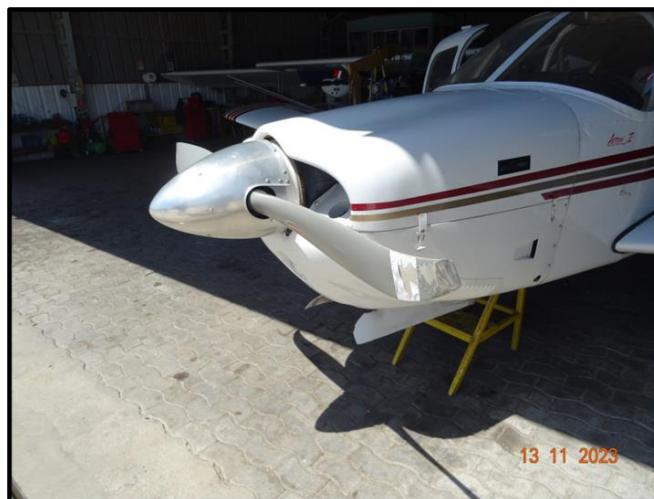
Ambas puntas de las palas de la hélice se encontraban con desgaste y deformaciones hacia atrás, atribuible al contacto con la superficie de la pista.

Imagen N°5: Daños en las palas de la hélice

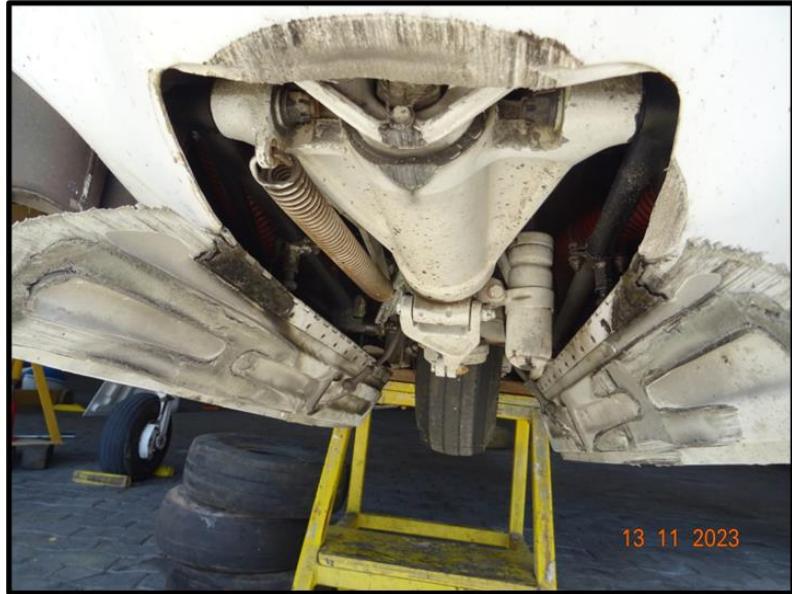
La capota inferior de motor y portalón de la pierna de nariz se encontraba con desgaste longitudinal, atribuible al contacto con la pista.

La pierna de nariz se encontraba trabada y arriba.

Imagen N°6: Tren delantero.

Se efectuaron pruebas de accionamiento del tren de aterrizaje en procedimiento normal y de emergencia, comprobando que solo bajaban las dos piernas del tren principal, quedando el tren delantero trabado en su recorrido hacia abajo, sin lograr su extensión total.
