**INFORME PRELIMINAR DE 30 DÍAS ACCIDENTE DE AVIACIÓN N° 2110-25****ANTECEDENTES:**

Aeronave : Avión Piper, PA-31T1

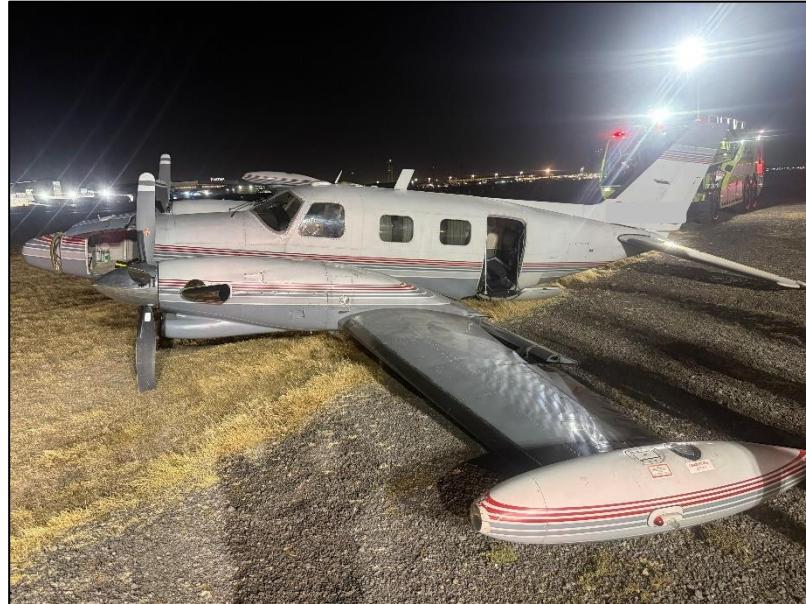
- Empenaje: Cono de cola con recubrimiento inferior izquierdo con desgastes.
- Tren de aterrizaje: Cilindro actuador de la pierna izquierda con rotula (Rod end), fracturada.
- Ala: Recubrimientos superiores con deformaciones y remaches cortados en zona de flap track. Flap track hacia la raíz del ala, desprendido. Carenado de punta de ala izquierda con recubrimiento desgastados. Carenado posterior de la nacela del motor izquierdo, deformado. Recubrimientos inferiores del ala izquierda con desgastes.

- Superficies de control de vuelo: Alerón izquierdo con recubrimientos deformados y desgastados. Flap izquierdo con recubrimientos desgastados y deformados. Elevador izquierdo con carenado de punta, desgastado.
