INFORME PRELIMINAR 36 MESES DEL SUCESO DE AVIACIÓN N° 2011-22

24 de diciembre de 2025

Fecha suceso	: 24 de diciembre de 2022.
Hora suceso	: 10:00 hora local.
Lugar	: Pista 33 del Aeródromo Villarrica (SCVI), comuna de Villarrica, Región de La Araucanía.
Aeronave	: Avión Cessna, modelo 185C.
Ocupantes	: 03 (tres).
Lesiones	: Sin lesiones.
Licencia Piloto	: Piloto Privado de Avión.
Actividad	: Vuelo recreacional.

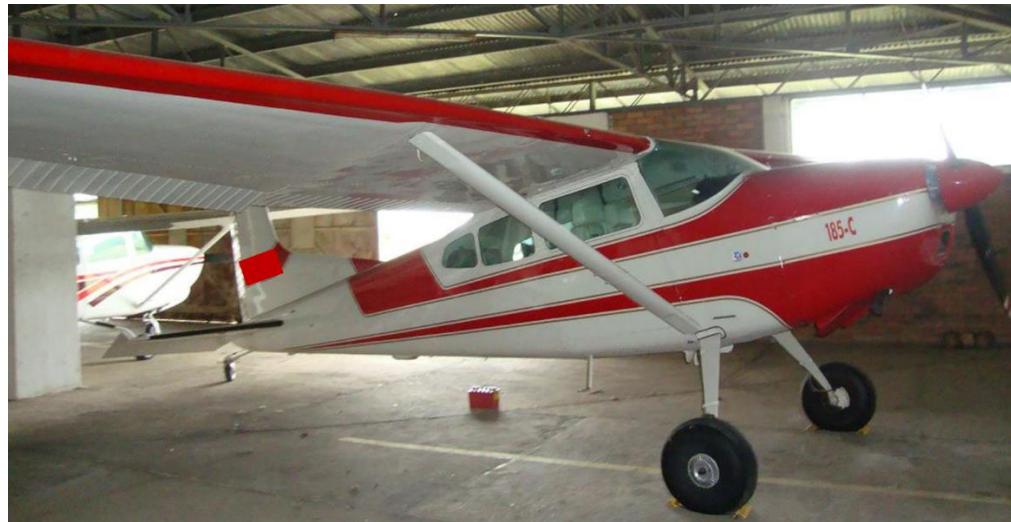
Fotografía N° 1: Vista de la aeronave involucrada en el suceso.

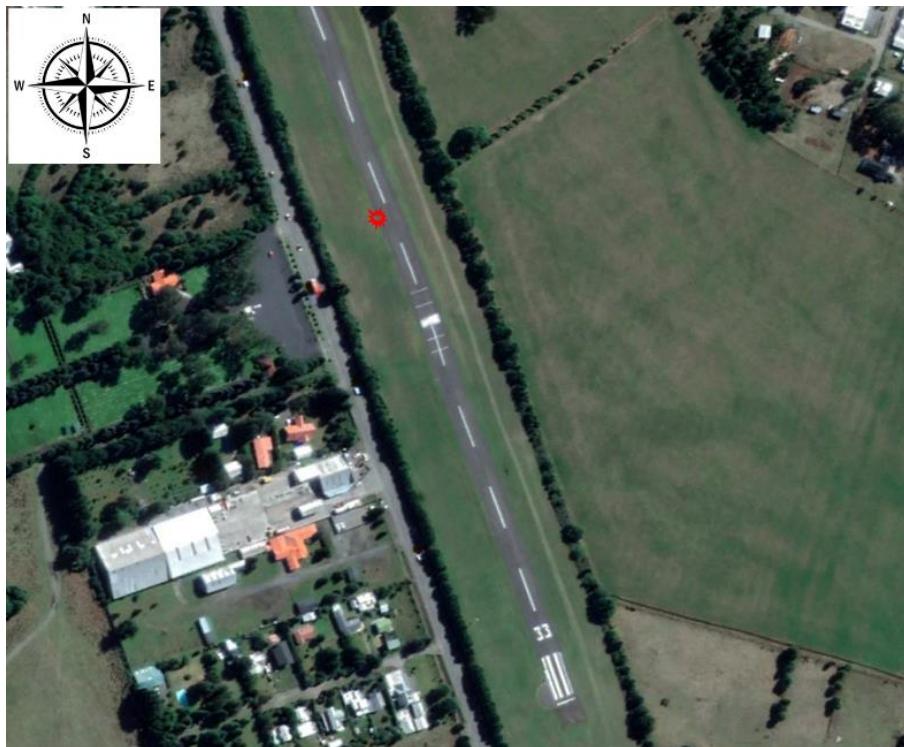
El sitio del suceso estaba ubicado al final del primer tercio de la pista 33, costado Oeste, del Aeródromo Villarrica, comuna de Villarrica, Región de La Araucanía, la cual tenía una superficie de asfalto (Imagen y Fotografía N° 1):

Imagen N° 1: Vista del 1er. tercio de la pista 33, con punto de la ubicación final de la aeronave (marca roja).

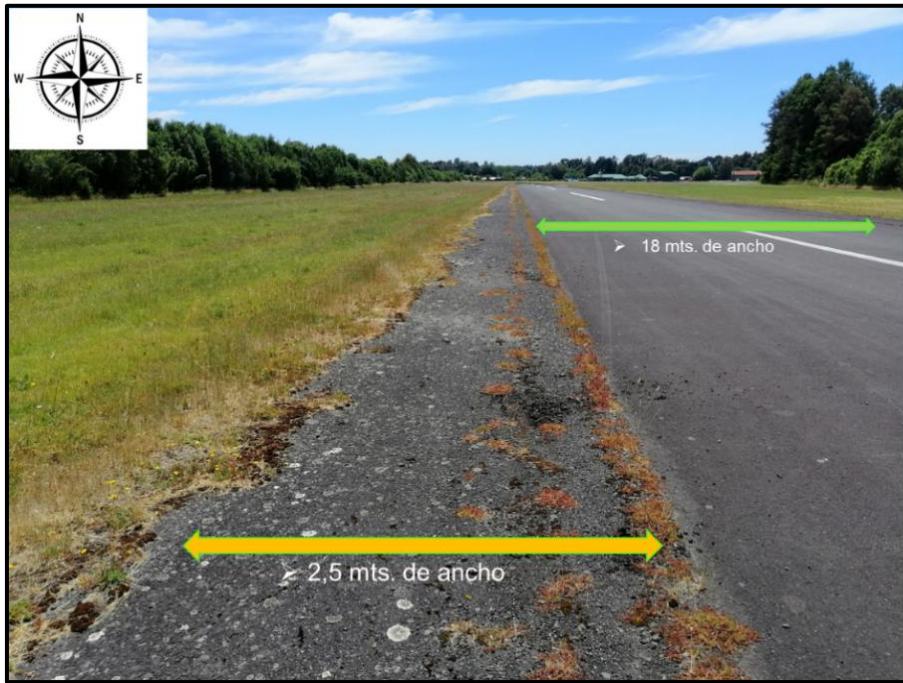
Fotografía N° 1: Vista de Sur a Norte de pista 33 y su costado Oeste (flecha naranja).

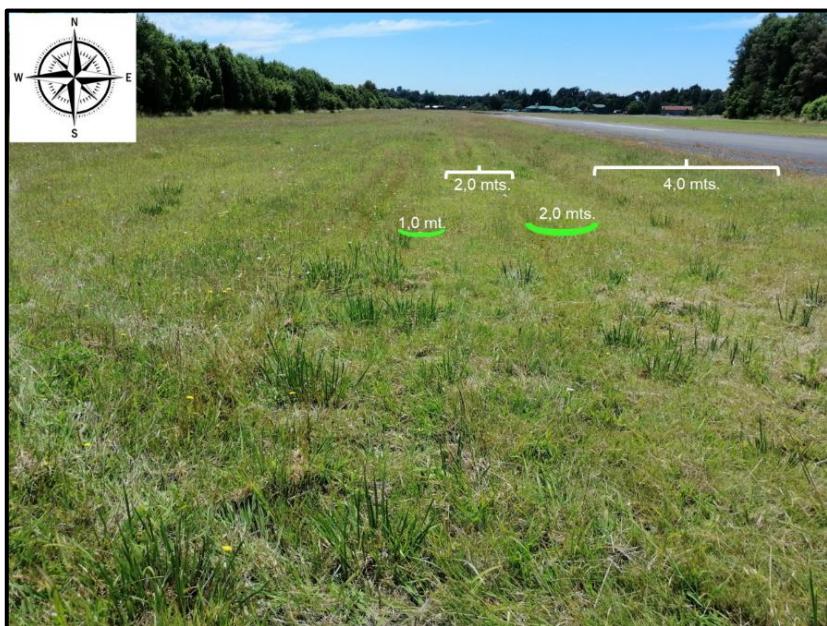
En cuanto a los costados de la pista, específicamente el costado Oeste de la pista 33, presentaba unos desniveles (marcas verdes) de 1 y 2 metros de ancho, respectivamente, los cuales se encontraban paralelos al eje de pista, en dirección Norte –Sur, a una distancia, inicial de 4 metros (línea blanca), desde una zona de asfalto, que está paralela al costado Oeste de la pista (Fotografía N° 2).

Fotografía N°2: Vista de los 2 desniveles (marcas verdes), paralelos a la pista 33, en su costado Oeste.

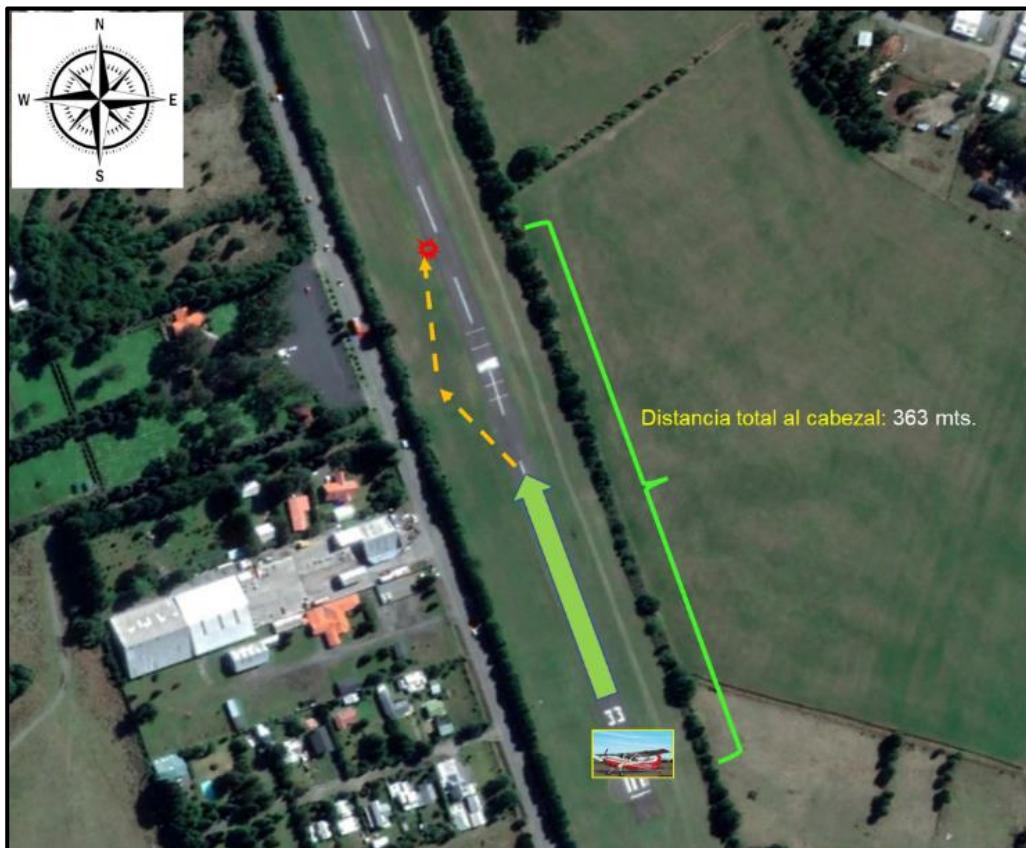
La aeronave realizó la toma de contacto con la pista, en dirección Sur a Norte, aproximadamente a 200 metros del inicio del umbral 33 del Aeródromo Villarrica, con las ruedas del tren de aterrizaje principal.

De acuerdo con lo observado (marcas en el terreno), una vez en contacto con la pista, con el tren de aterrizaje principal y el patín de cola, se produjo un desvío hacia la izquierda (Oeste), lo que provocó la salida de la pista hacia el costado izquierdo (Oeste).

Posteriormente, rodó sobre la zona de pasto y se dirigió en dirección hacia la pista, cruzando sobre una zona de terreno con desniveles, con lo que, inicialmente, se desprendió la pierna del tren aterrizaje principal izquierdo, tocando su ala izquierda contra el terreno.

Finalmente reingresó a la pista, impactando la hélice contra la superficie de franja de pista, quedando la aeronave detenida sobre la pista con rumbo al 150° (Imágenes N° 2 y 3).

Imagen N° 2: Vista de la secuencia general del suceso, con la toma de contacto con la pista, carrera de aterrizaje (flecha verde), salida y reingreso a pista (flecha naranja) y su ubicación final (marca roja).

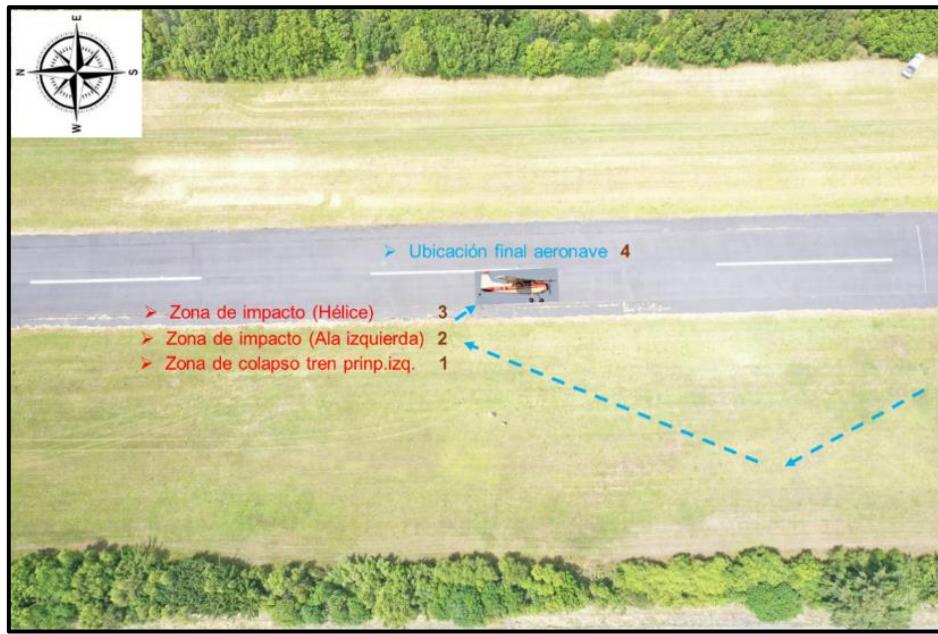
Imagen N° 3: Secuencia (referencial) de la salida y reingreso a pista (flecha celeste), zona de colapso del tren de aterrizaje principal izquierdo (1), zona de impacto del ala izquierda contra el terreno (2), zona de impacto de la hélice contra la superficie del asfalto (3) y su ubicación final (4), con orientación de la aeronave hacia el Sur (150°).

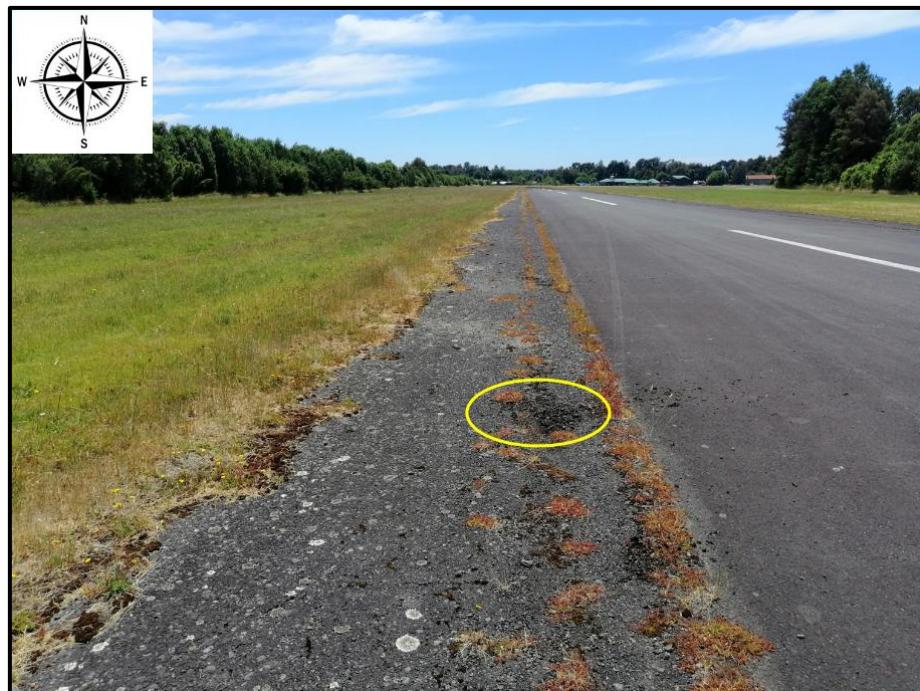
Fotografía N° 3: Vista de la huella de impacto de la hélice contra el asfalto (círculo amarillo).

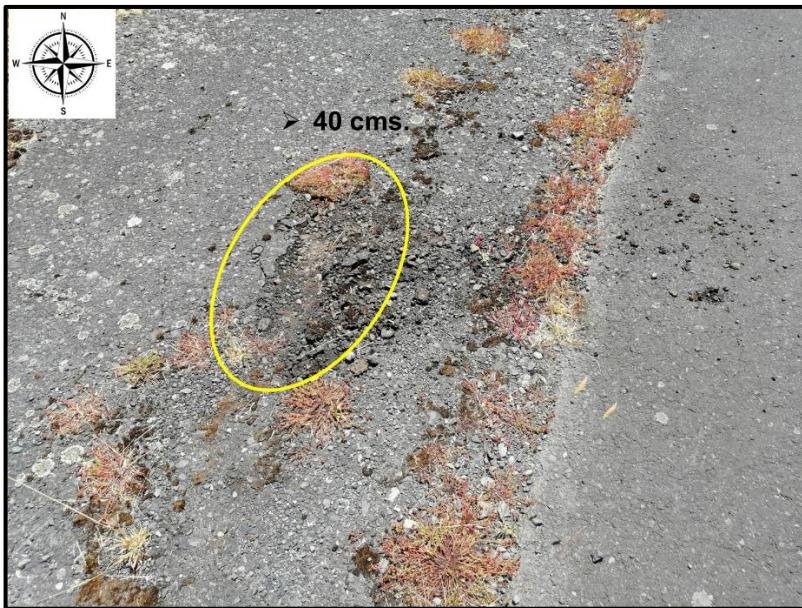
Fotografía N° 4: Vista ampliada de la marca, producto del impacto de la hélice contra el asfalto, con un ancho de 40 cm (círculo amarillo).

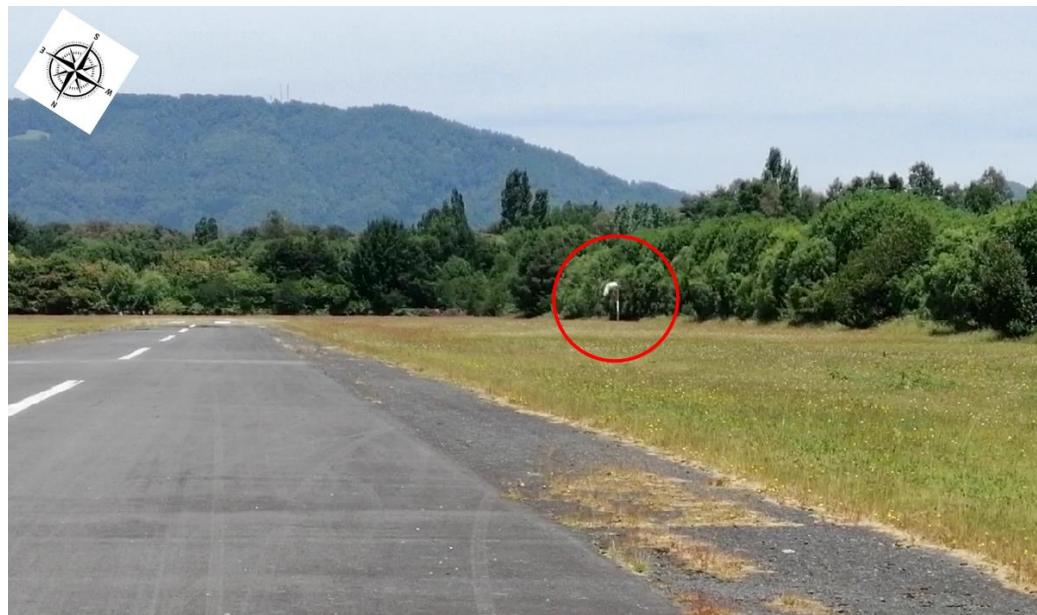
Finalmente, se pudo verificar que, en la fecha y hora de la inspección, el viento era del Suroeste y Oeste, lo que es coincidente con el viento que se habría presentado el día del suceso, conforme se aprecia en fotografía N° 5:

Fotografía N° 5: Vista de la manga de viento, ubicada al costado Oeste de la pista 15, con indicación de dirección de viento del Suroeste (círculo rojo).

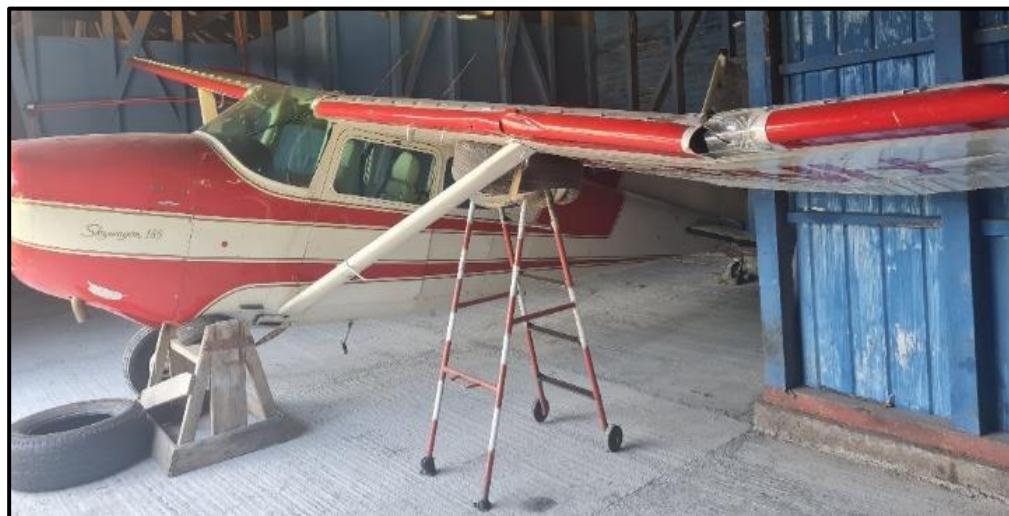
Fotografía N° 6: Vista lateral izquierda de la aeronave.

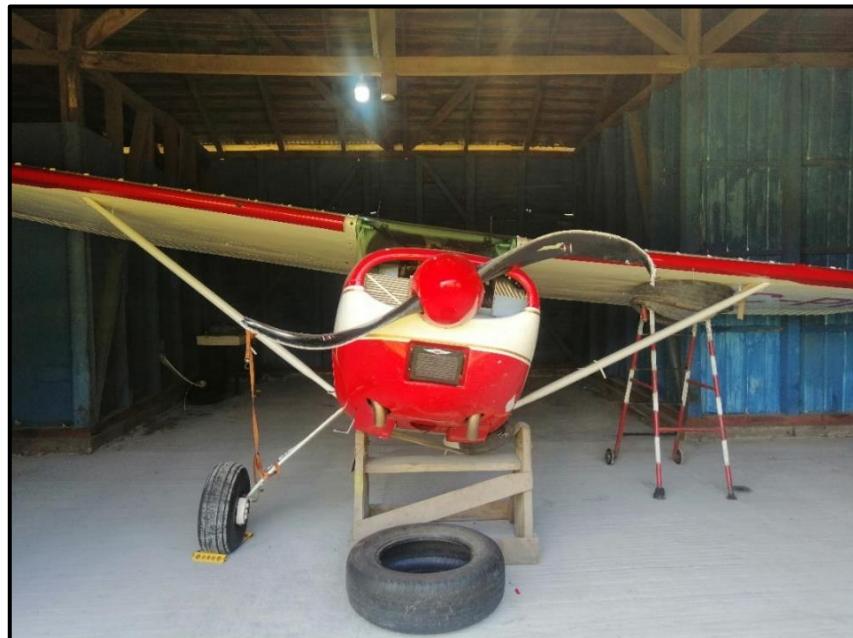
Fotografía N° 7: Vista frontal de la aeronave.

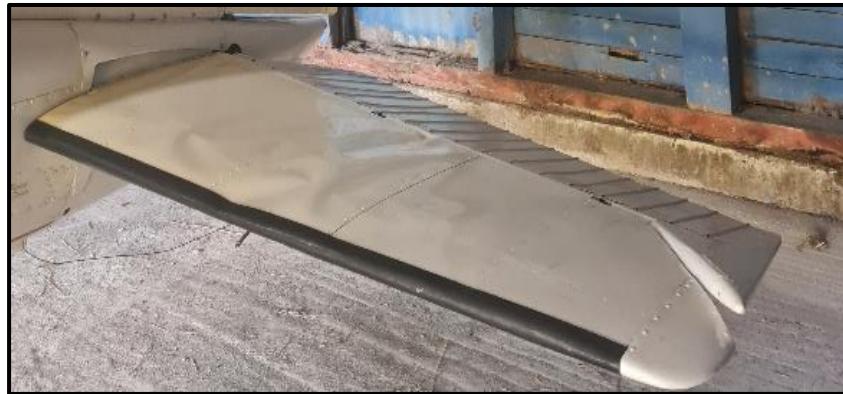
El estabilizador horizontal presentaba deformaciones en el recubrimiento del lado izquierdo (Fotografía N° 8).

Fotografía N° 8: Elevador con deformación.

Lado izquierdo del estabilizador horizontal en el borde de ataque con evidencia de haber tenido contacto con el terreno.

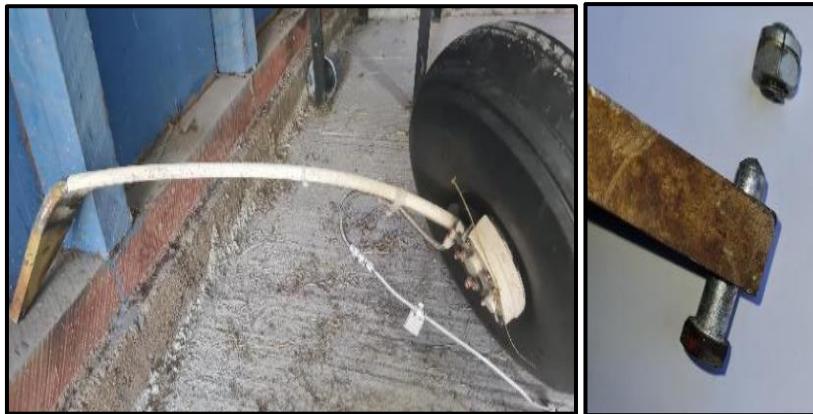
El tren de aterrizaje principal izquierdo se encontró desprendido de la aeronave, con su perno de fijación fracturado (Fotografías N° 9 y 10).

Fotografías N° 9 y 10: Tren de aterrizaje principal izquierdo y su perno de fijación.

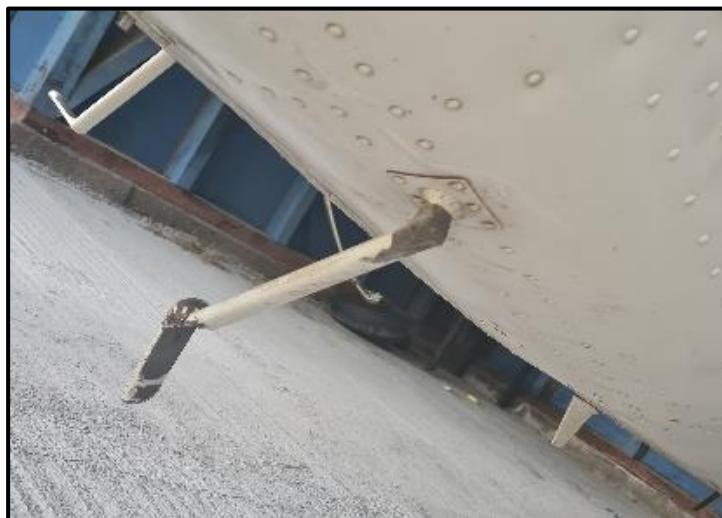
Pisadera de acceso a cabina lado izquierdo deformada (Fotografía N° 11).

Fotografía N°11: Pisadera lado izquierdo deformada.

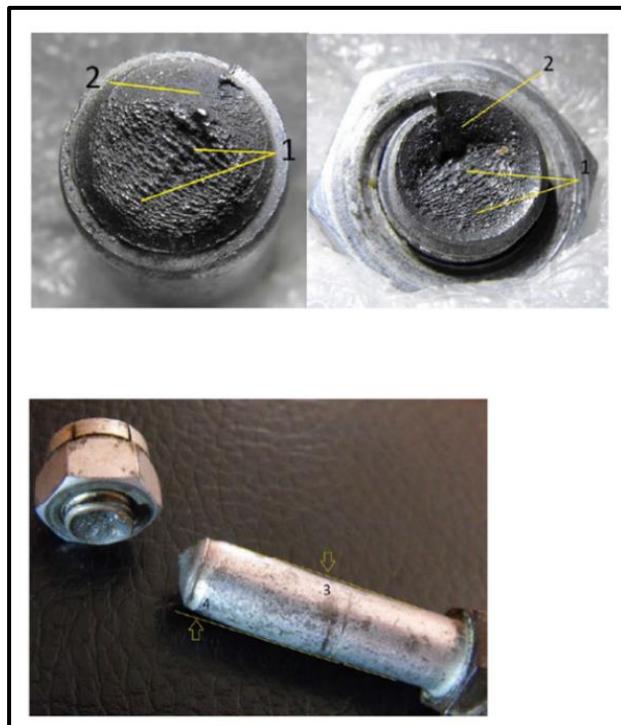
“Se observa una fractura principalmente dúctil con marcas tipo cizalladura, pero sin injerencia en el colapso del perno.

El perno evidencia una zona de deformación por estiramiento y flexión del vástago. El perno colapsa sin muestras de fatiga.

La zona de fractura se desarrolla en el entalle del primer hilo, en un área de colapso fibrosa y en forma de copa; típico de la deformación por tracción y con un área final de colapso con características de ruptura frágil.

Se puede concluir que, la fractura se produjo por un sobre esfuerzo combinado de tracción y flexión" (Fotografías N° 12 y 13).

Fotografía N° 12: Vistas de la fractura del perno.

(1) Área de colapso fibrosa, (2) Ruptura frágil, (3) Deformación por estiramiento, (4) Flexión del vástago.

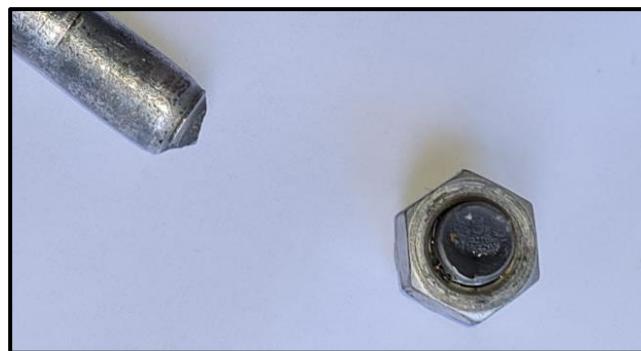
Fotografía N° 13: Perno de amarra tren principal Izquierdo.
