INFORME FINAL DE INVESTIGACIÓN ACCIDENTE DE AVIACIÓN N°1957-21

Accidente de aviación que afectó a una aeronave fabricada por Piper Aircraft modelo PA-32R-301 ocurrido el 24 de septiembre del 2021 en la pista 19 del Aeródromo Eulogio Sánchez (SCTB), comuna de La Reina, Región Metropolitana.

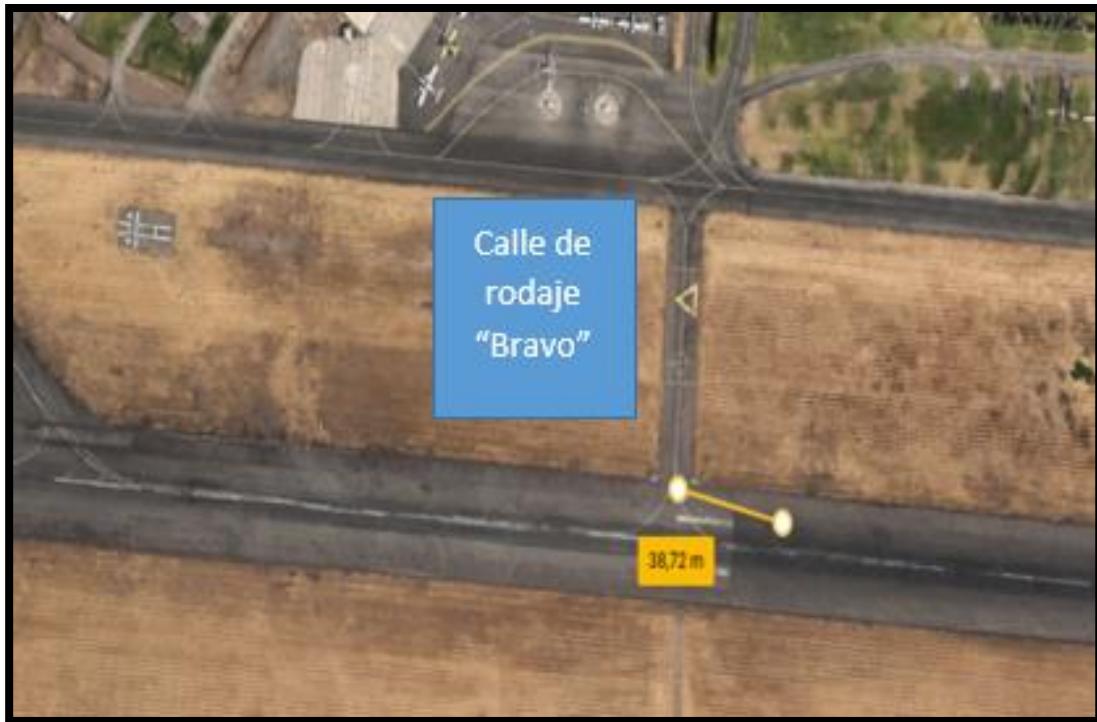
El sitio del suceso está conformado por la pista 19 del aeródromo SCTB, en las coordenadas Latitud 33° 27' 2,34" S y Longitud 70° 32' 47,81" W, con una elevación de 2.129 pies (649 metros), donde la aeronave se deslizó sobre la superficie de asfalto de la pista hasta detener su avance a 33 metros al norte de la calle de rodaje “BRAVO”, conforme a la imagen N° 1.

Imagen N°1. Punto de detención de la aeronave en la pista 19 (SCTB).

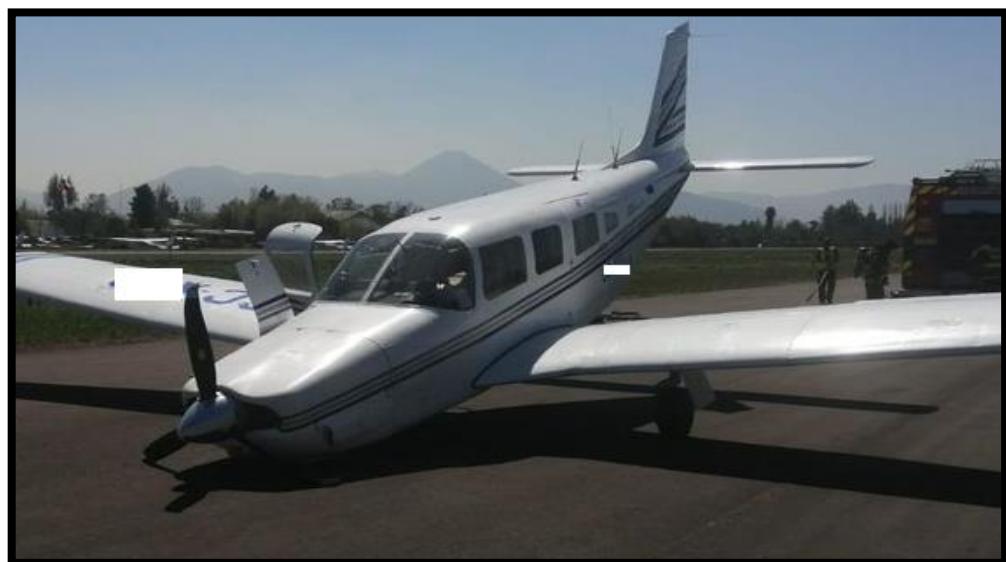
La aeronave fue encontrada inclinada hacia adelante y apoyada sobre su parte delantera, específicamente sobre dos de las tres palas de la hélice, conforme a las fotografías N°1 y N°2.

Fotografía N°1. Vista general de la aeronave.

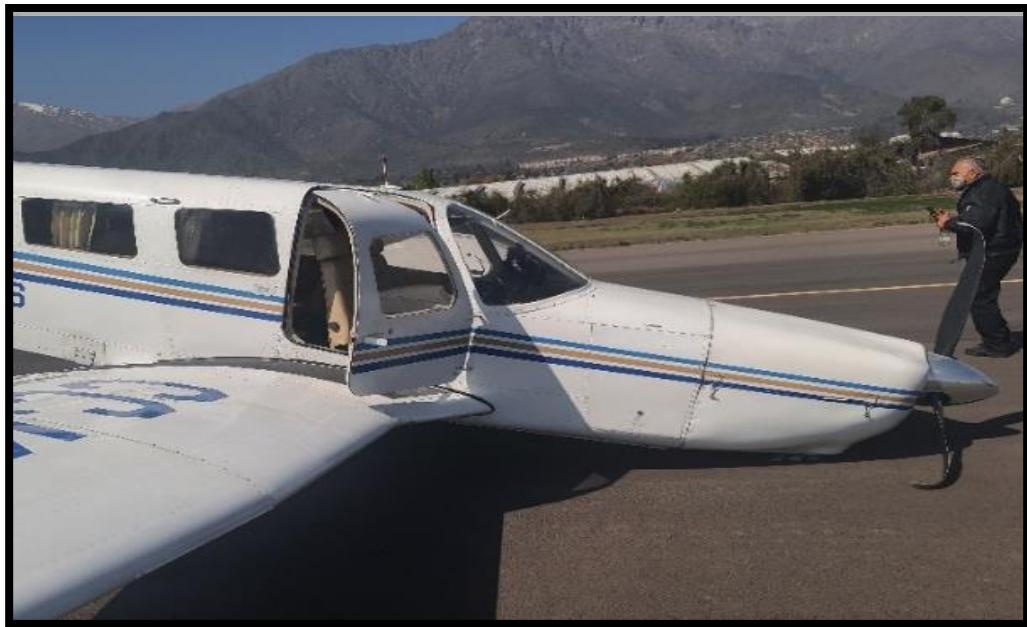
Fotografía N°2. Vista lateral de la aeronave, después del aterrizaje de emergencia.

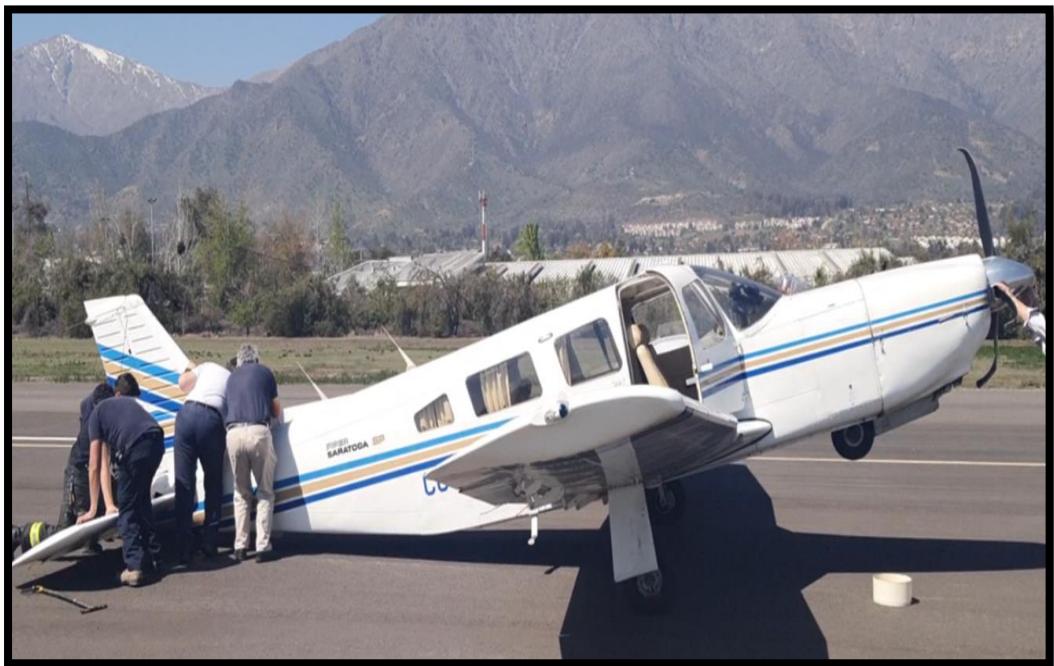
La aeronave fue levantada desde la cola, siendo verificado que la pierna de nariz del tren de aterrizaje estaba en recorrido hacia abajo y trabada, debiéndose aplicar presión manual para destrabarla, extenderla y asegurarla, conforme a las fotografías N°3 y N°4.

Fotografía N°3. Pierna de nariz en posición anormal.

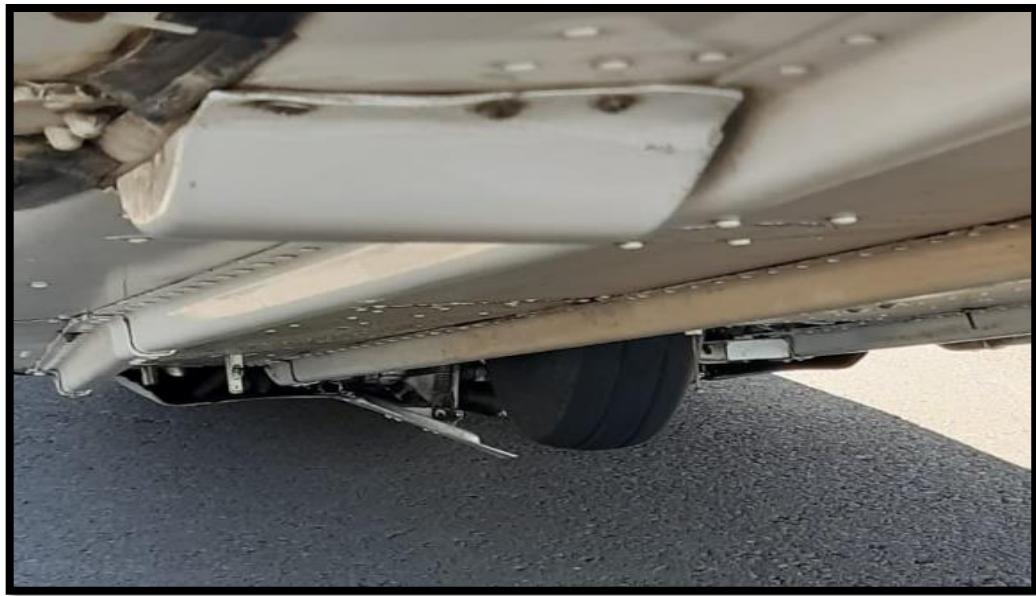
Fotografía N°4. Pierna de nariz del tren de aterrizaje, trabada o en recorrido

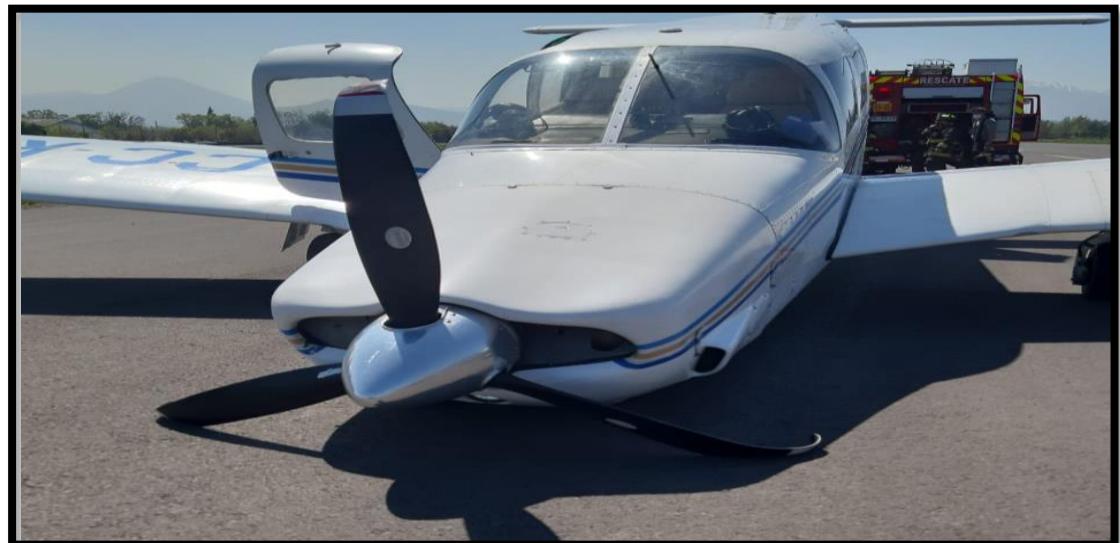
Las tres palas de la hélice tenían desgastes y deformaciones hacia atrás, producto del arrastre y del impacto con giro de contra la superficie de la pista, conforme a la fotografía N°5.

Fotografía N°5. Daños en las palas de la hélice.

Los otros daños encontrados en la aeronave son atribuibles al arrastre sobre la pista 19 del Aeródromo Eulogio Sánchez, durante el aterrizaje con el tren de aterrizaje de nariz, sin extender.

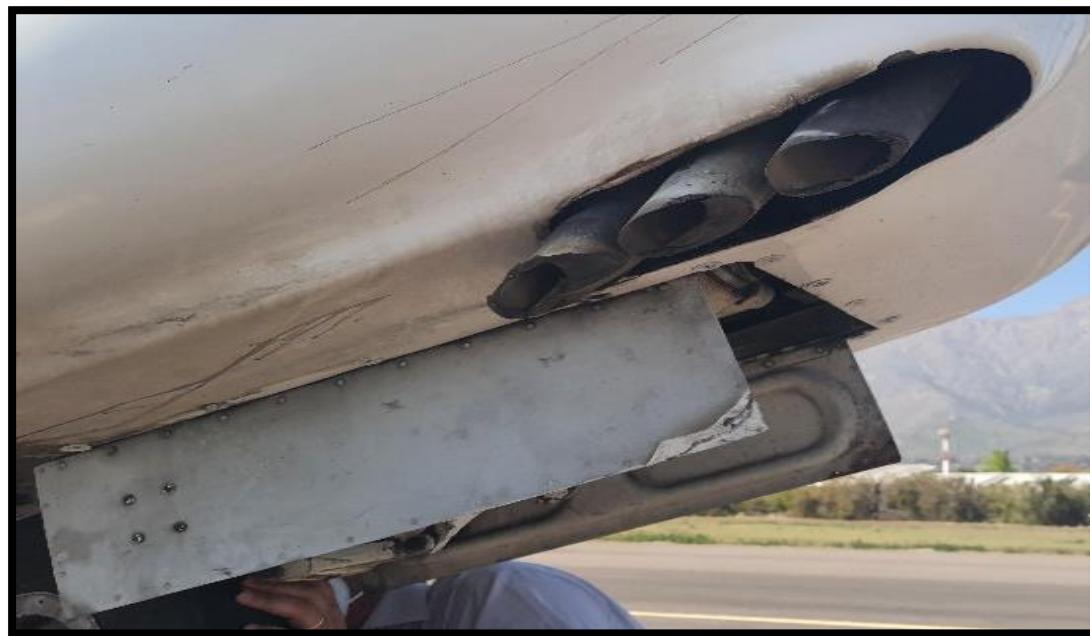
Los tubos de escape estaban parcialmente desgastados, al igual que ambos portalones de la pierna de nariz, en su parte delantera, conforme a la fotografía N°6.

Fotografía N°6. Daños en portalones de pierna de nariz y tubos de escape.

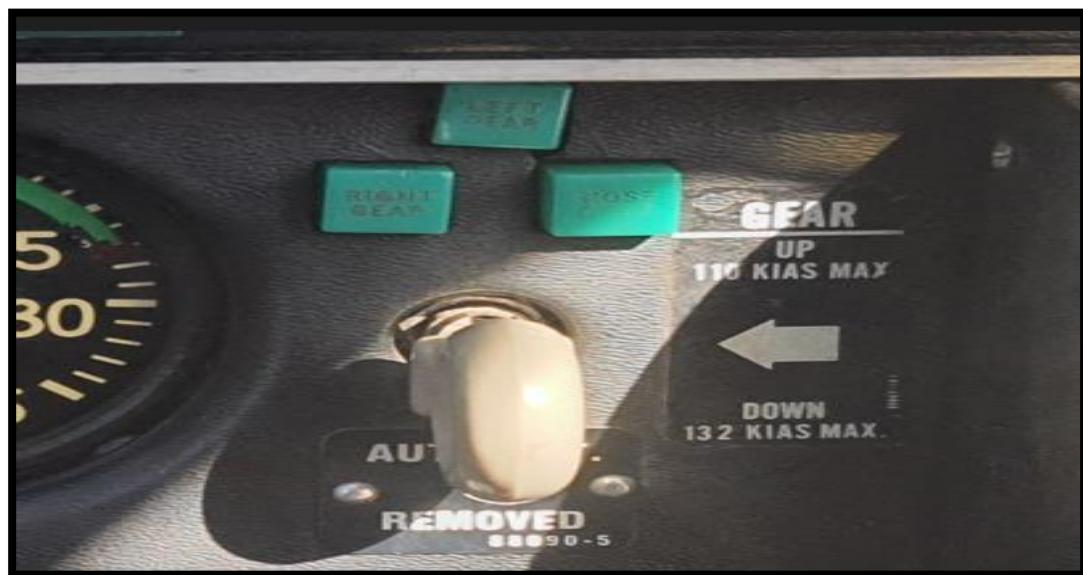
El interruptor de posición de tren de aterrizaje estaba en posición DOWN (abajo) y las luces de posición de color verde con sus respectivos cubiertas, conforme a la fotografía N°7.

Fotografía N°7. Interruptor y luces de posición del tren de aterrizaje.

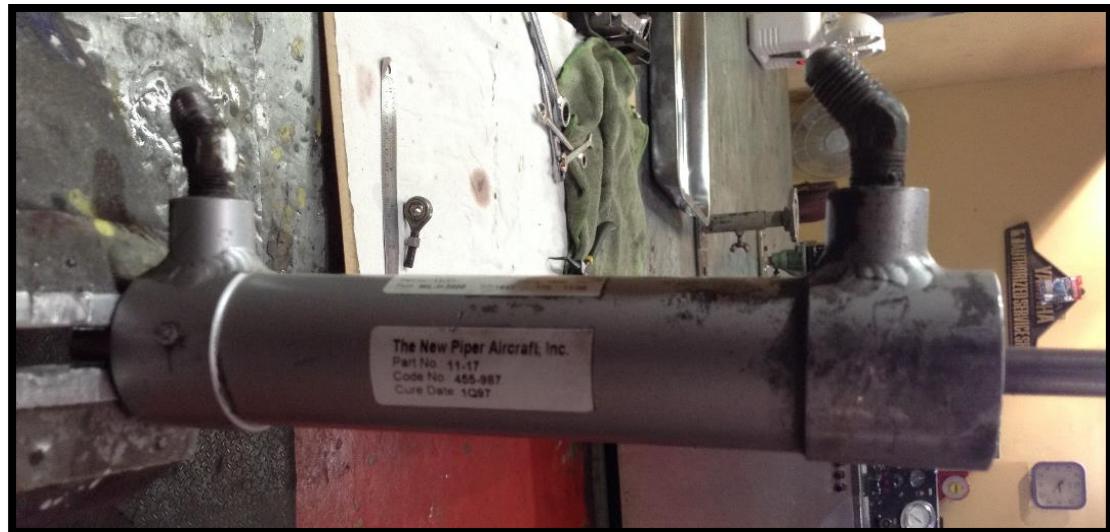
En un taller especialista en componentes hidráulicos, fue realizada una inspección inicial estableciéndose que el cilindro actuador correspondía al número parte 11-17 con el número de serie 455-987, conforme a la fotografía N°8 y que el vástago del pistón del cilindro actuador tenía su terminal (rod end), doblado y el vástago se desplazaba a través del orificio de la tapa del cilindro con dificultad al extenderse.

Fotografía N°8. Actuador de la pierna de nariz.

Posteriormente, se efectuó un desarme del actuador de la pierna de nariz, detectando que la tapa del cilindro no asentaba correctamente.

Para el desmontaje de la tapa del cilindro actuador de la pierna de nariz, se debió golpear y forzar. Esto debido al esfuerzo de torsión ejercida por el vástago del pistón del cilindro contra las paredes del mismo cilindro actuador.

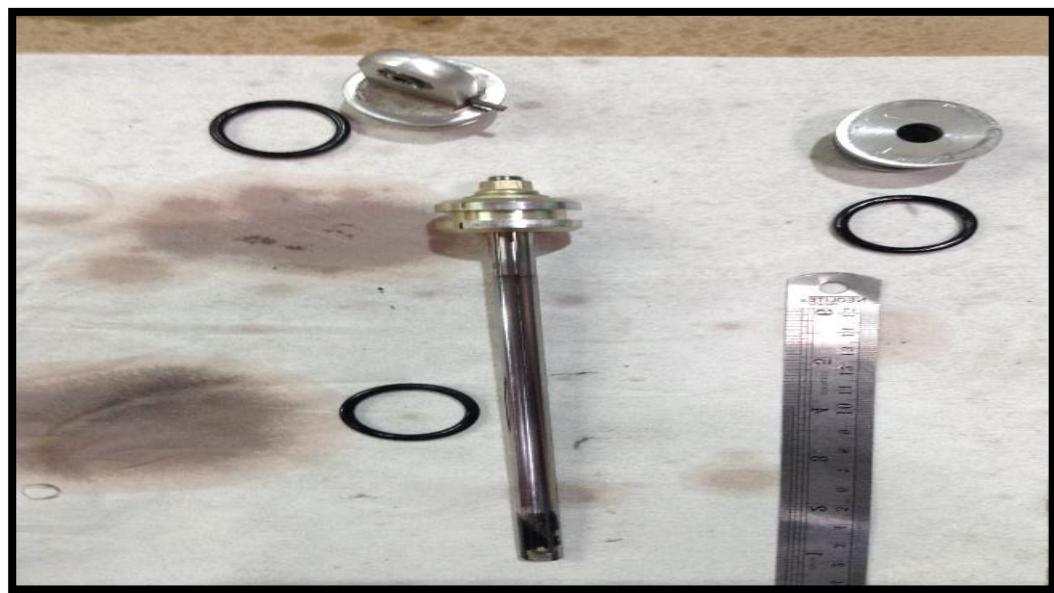
Fue inspeccionado internamente, el cilindro actuador encontrándose marcado el pistón en la pared lateral del cilindro, daño atribuible a la torsión ejercida por el vástago por un desplazamiento anormal.

Fue verificada la condición de los sellos del pistón del actuador de la pierna nariz, los cuales presentaban desgastes y deformación producto del tiempo de uso.

El equipo investigador corroboró el desarme del cilindro actuador de la pierna de nariz y realización de una inspección, conforme a las fotografías desde la N°9 a la N°12, que evidenció la existencia de las siguientes observaciones:

- Pistón del vástagos del cilindro actuador con desgaste en un solo lugar.
- O-rings del pistón con desgastes.
- Interior del cilindro actuador con marcas (solo a un costado).
- Tapa y guía del vástagos del pistón del cilindro actuador estaba desalineada y apretada en su alojamiento, con daños en sus bordes (virutas).
- Terminal (rod end), ubicado en el extremo del vástagos del pistón del cilindro actuador, deformado.

Fotografía N°9. Vista de componentes internos del cilindro actuador

Los daños en el cilindro actuador se podrían haber ocasionado durante un aterrizaje anterior, lo que contribuyó a que el tren de nariz se atascara durante la bajada o el despliegue durante el vuelo del suceso.

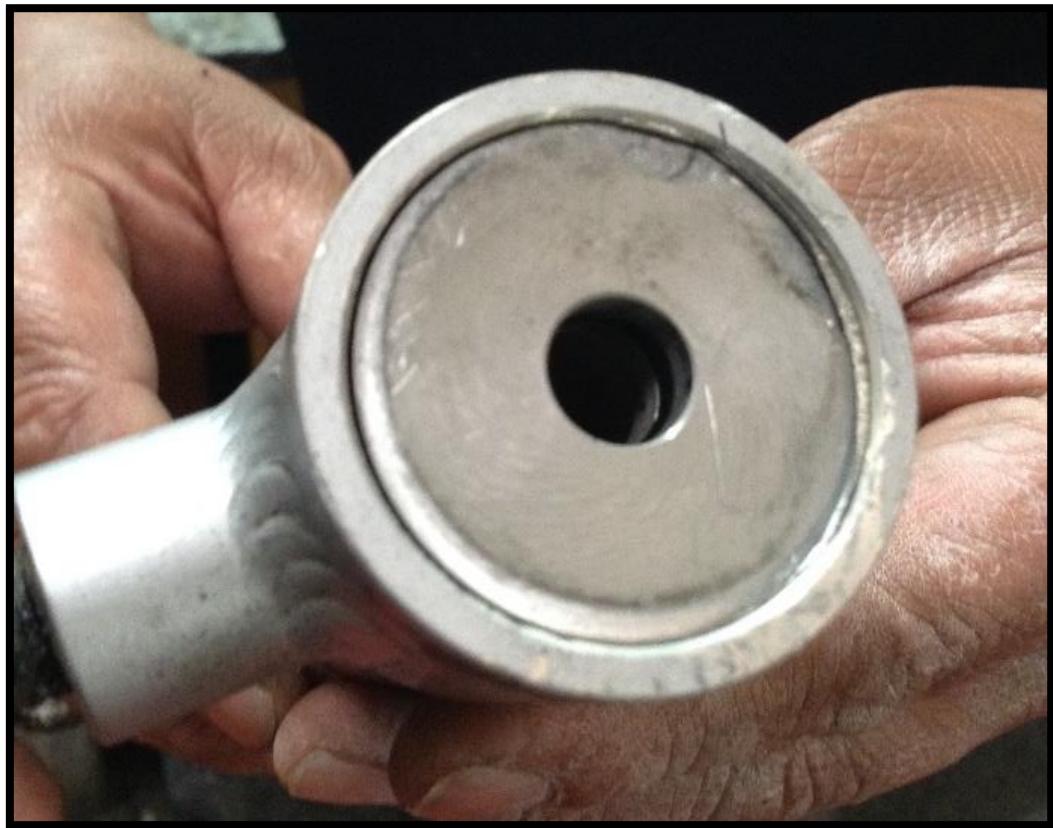
Fotografía N°10. Tapa de cilindro actuador de la pierna de nariz.

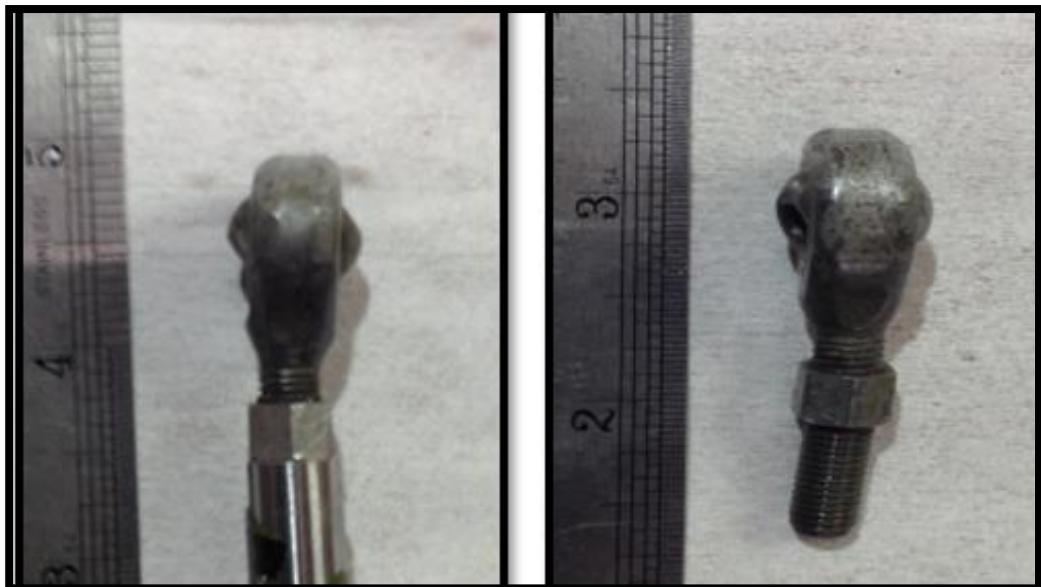
El terminal (rod end), que se conectaba al mecanismo de pivote de la pierna estaba doblado.

Fotografías N°11 y N°12. Vistas del terminal (rod end), deformado.

Todo lo anterior, puede ser atribuido a una falla del vástago del cilindro actuador de la pierna de nariz (desalineación), produciendo una deformación en el terminal (ROD END), que no permitió que el tren de nariz pudiese extenderse y asegurara en la posición abajo.
