# INFORME FINAL DE INVESTIGACIÓN ACCIDENTE DE AVIACIÓN 2012-22

Accidente de aviación ocurrido el día 31 de diciembre del 2022, a las 19:00 hora local, 6,5 km al Noroeste de la localidad de Galvarino, Comuna de Galvarino, Región de La Araucanía, que afectó a una Aeronave Air Tractor, modelo AT802.

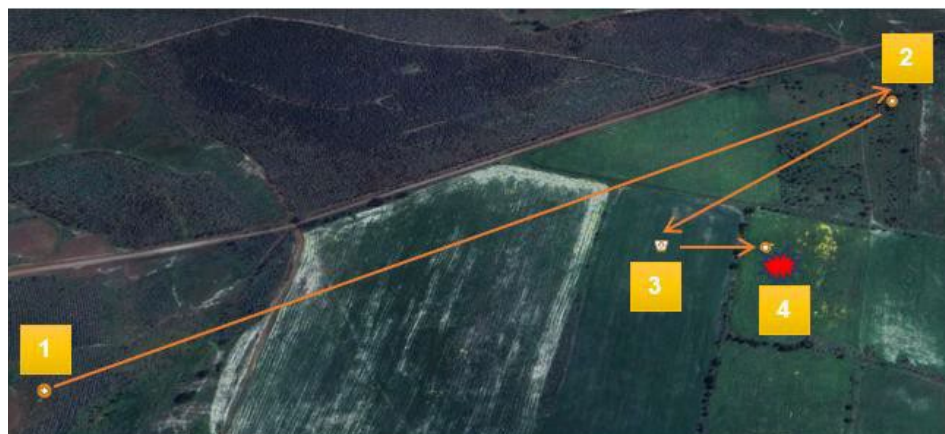
Imagen N°2: Registro de la trayectoria de vuelo de la aeronave.

La empresa operadora contaba con un sistema de seguimiento de flota, el que entregó la trayectoria de vuelo, altura, velocidad y momento de la descarga de agua (ver imagen N° 2 y 3).

La aeronave después de efectuar su descarga de agua desciende impactando contra el terreno.

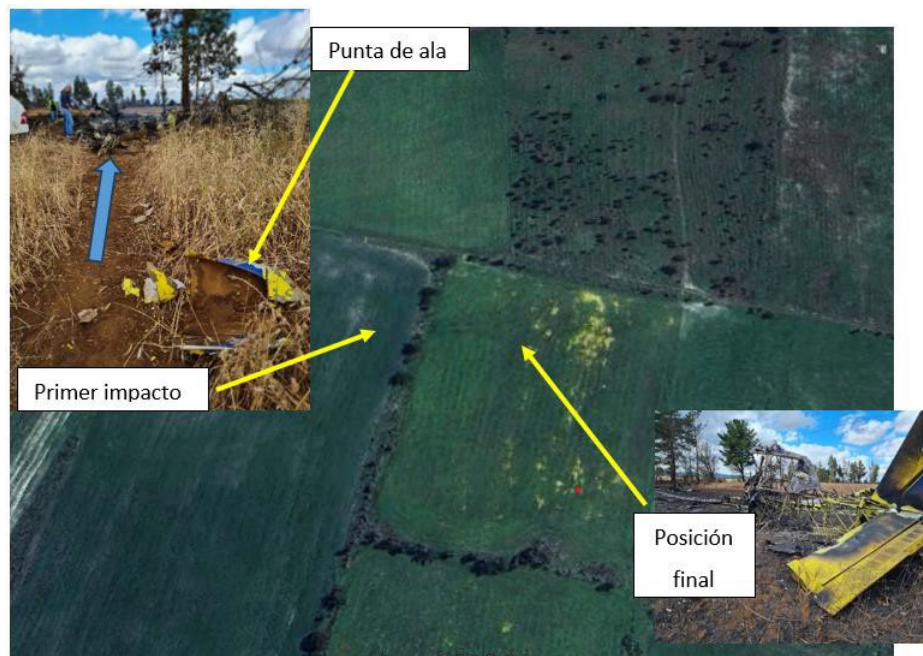
Fotografía N°2: Vista general del sitio del suceso.

La inspección al sitio del suceso permitió establecer que, el primer contacto de la aeronave contra el terreno fue realizado con la punta de una de sus alas, desplazándose en el terreno, hecho que provocó el desprendimiento de la hélice y el motor de la aeronave.

La aeronave continuó su desplazamiento, perdiendo su tren de aterrizaje y alas, quedando la estructura del fuselaje y empenaje en dirección opuesta a la trayectoria del impacto contra el terreno.

Posterior al impacto, la aeronave se incendió, consumiéndose gran parte de sus estructuras. Los restos de la aeronave se encontraron dispersos en un radio de 50 metros aproximadamente (Ver fotografía N°2).

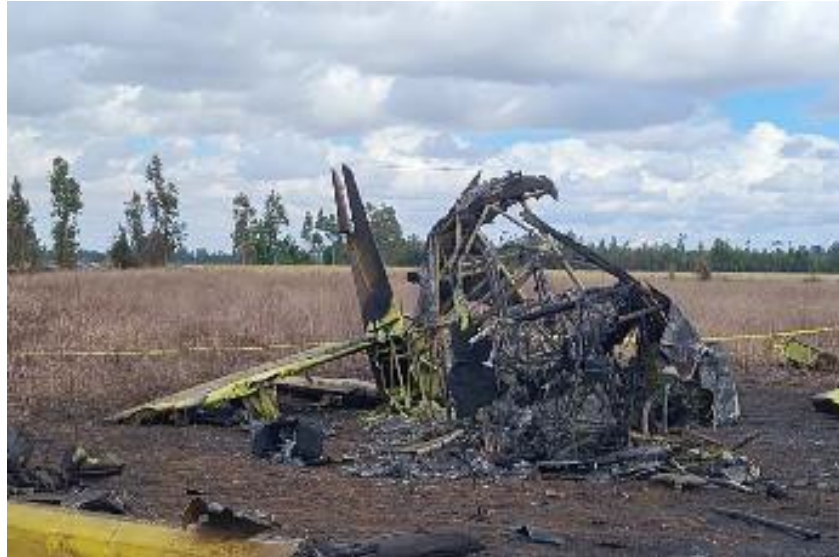
Fotografía N°3: Restos de la aeronave.

La aeronave se encontró sobre el terreno apoyada sobre su fuselaje y con el empenaje unido a ésta. El tren de aterrizaje principal y de cola, las alas, el motor y la hélice, se desprendieron de la aeronave quedando dispersos sobre el terreno y afectados por el fuego (Ver fotografía N°3).

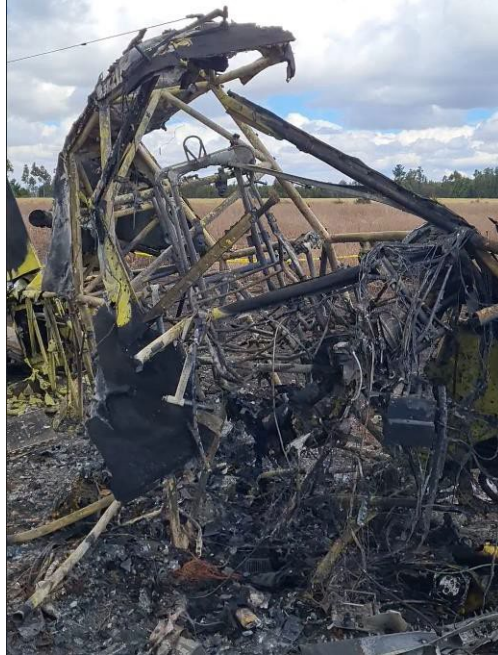
Fotografía N°4: Área de la cabina.

El área de la cabina se encontró completamente incendiada. Los paneles de instrumentos fueron totalmente consumidos por el fuego, al igual que los equipos de comunicaciones y navegación.

Los tubos pertenecientes a la estructura de la aeronave, los restos de los conjuntos de pedales, la estructura de los asientos y el bastón de mando de la cabina delantera unido a las barras de control del elevador se encontraban destruidos y dañados por la acción del fuego. (Ver fotografía N°4).

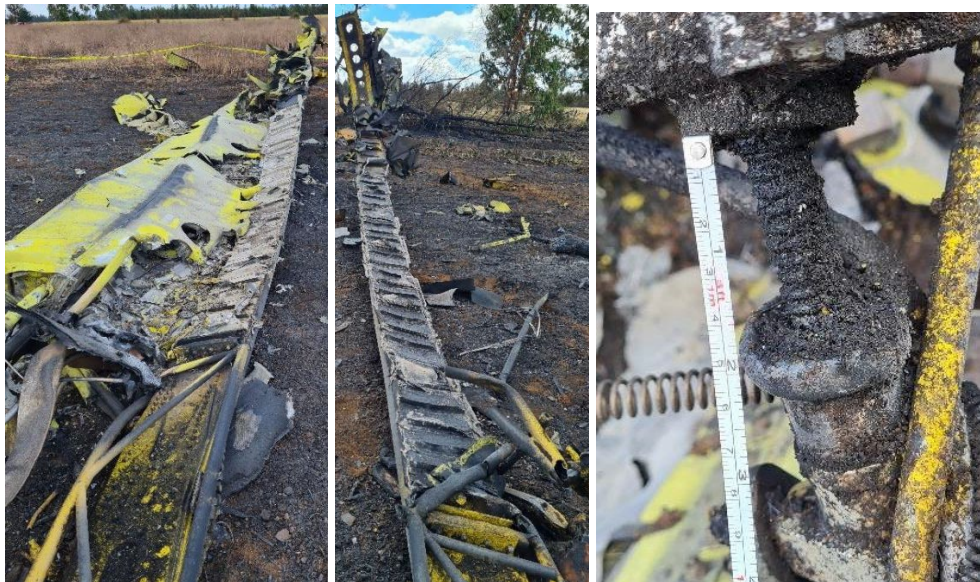
Fotografía N°5,6 y 7: Alas de la aeronave y tornillo sin fin de flaps.

La estructura completa de las alas se desprendió del fuselaje, siendo consumido su recubrimiento por el fuego. Se pudo identificar, a través del tornillo sin fin de accionamiento de los flaps, que éstos se encontraban desplegados, no pudiendo ser establecida la cantidad de su recorrido (Ver fotografías N°5,6 y 7).

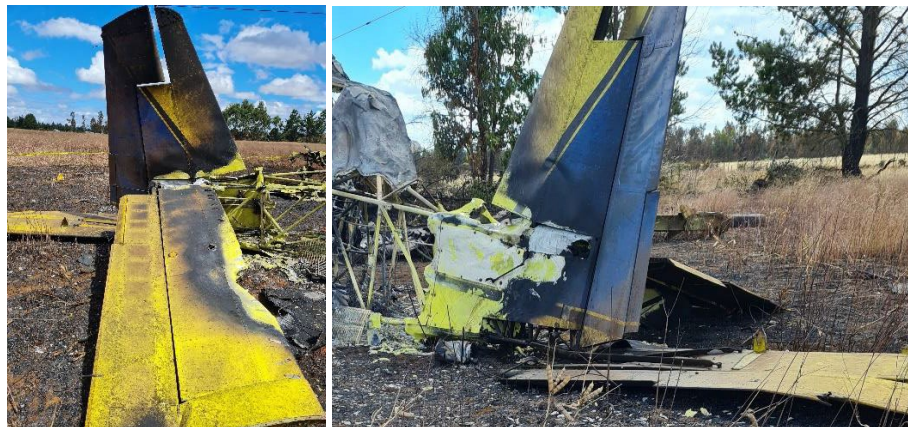
Fotografías N°8 y 9: Empenaje de la aeronave.

La estructura del empenaje se encontró completa y con evidencia de exposición al fuego.

El lado izquierdo del estabilizador horizontal se encontraba fracturado en su base. Su lado derecho, evidenciaba el impacto con el tronco de un árbol.

El timón de dirección se encontraba completo con sus cables de control unidos, pero dada la condición de las estructuras, no fue posible realizar la verificación del movimiento de las superficies de control vuelo.

La aleta compensadora del timón de dirección se encontró con su barra de control instalada y bien afianzada. La aleta compensadora del elevador estaba completa, instalada y con su barra de control conectada (Ver fotografías N°8 y 9).

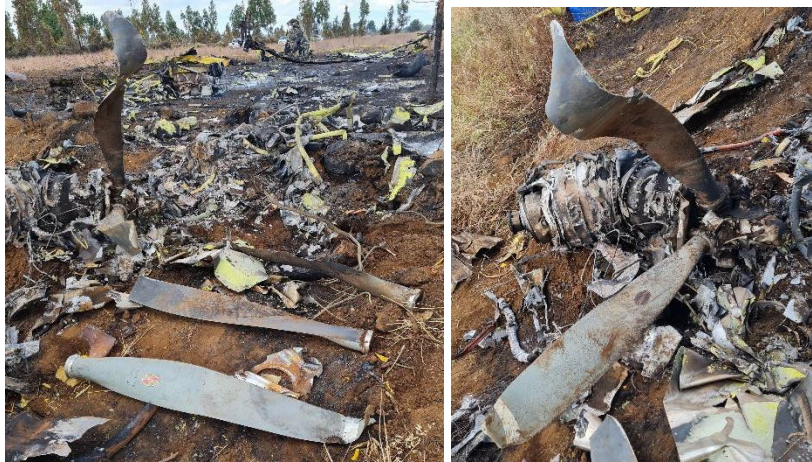
Fotografías N°10 y 11: Palas de la hélice y motor.

La hélice se encontró parcialmente enterrada, unida al conjunto motor, con su cubo fracturado. Las palas se encontraban deformadas y con tres de ellas desprendidas del cubo. Una de las palas se encontró a aproximadamente 50 metros del punto de impacto. Otra, con una de su punta cortada en ángulo recto y con evidencia de energía rotacional (Ver fotografías N° 10 y 11).

- El cono fue aplastado, fracturado y deformado alrededor del conjunto de la hélice.
- Tres palas del conjunto se fracturaron durante la secuencia del impacto.
- La pala número 5 fue encontrada a 50 metros en dirección del desplazamiento en tierra posterior al impacto.
- Tres palas se separaron del conjunto.
- Tubos de accionamiento de cuatro palas se fracturaron.
- Una pala se dobla hacia adelante en dirección de empuje.
- Ranurado en sentido de cuerda/rotación con cargas en la dirección de avance, fracturas en la punta, cierta apariencia de curvatura en sentido contrario a la rotación en la dirección de avance.
- El ángulo de las palas, de aproximadamente 24,3 grados hasta 31,6 grados, sería una condición de alta potencia y es consistente con el daño de las palas.

En consecuencia, la hélice giraba con gran potencia al momento del impacto.

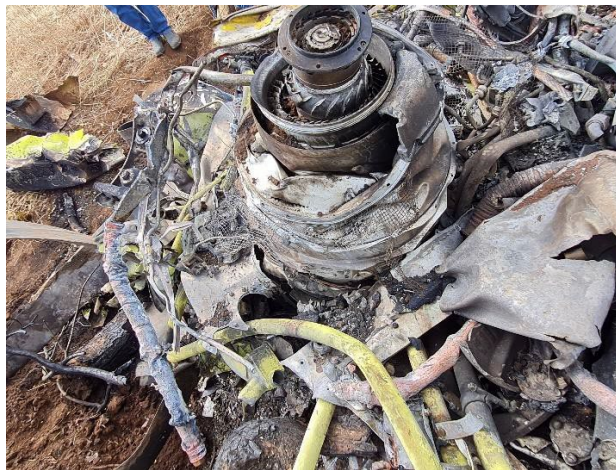
Fotografía N°12: Motor de la aeronave.

El motor de la aeronave se encontró parcialmente enterrado y con evidencia de haber estado expuesto al incendio de la aeronave. Asimismo, los daños visibles indicaban el haber impactado con gran energía contra el terreno. La sección de la caja de engranajes y la hélice se encontraba desviada en un ángulo de 45° aproximadamente, con relación a la condición normal del motor. Los álabes del compresor se encontraban fracturados y deformados (Ver fotografía N°12).

El motor había sufrido daños importantes como consecuencia del impacto contra el suelo y de la exposición al fuego posterior al impacto, no obstante, la inspección permitió concluir, con las evidencias de contacto rotacional observadas en los componentes internos, que éstas son características de un motor produciendo potencia al momento del impacto.

No se observaron evidencias de anomalías mecánicas previas al impacto en el motor que hubiera impedido su normal funcionamiento.
