# INFORME FINAL DE INVESTIGACIÓN ACCIDENTE DE AVIACIÓN N°2014-23

El accidente de aviación que afectó a una aeronave fabricada por Piper, modelo PA-31T, ocurrido el 24 de enero del 2023 en el Aeródromo Carriel Sur (SCIE), comuna de Concepción, Región Del Bío-Bío.

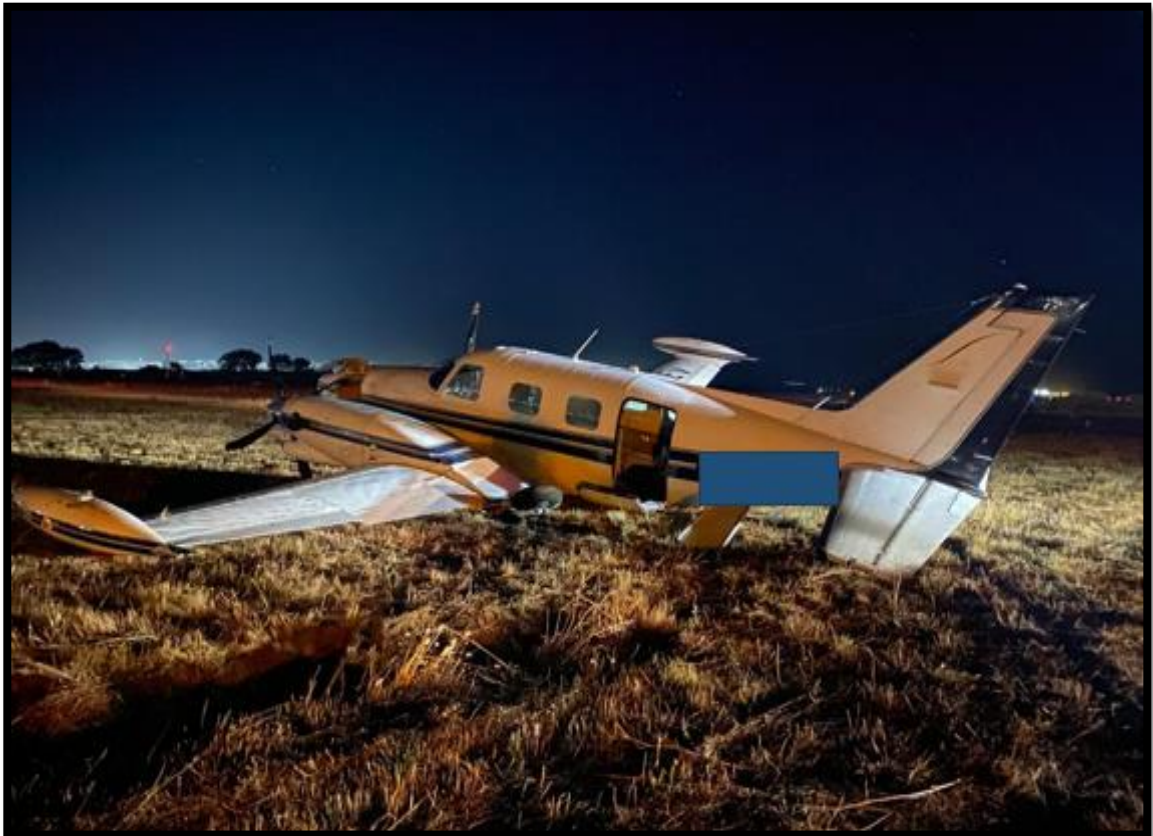
La aeronave se encontró a 35 metros, al costado izquierdo del eje central de la calle de rodaje “Alfa” del aeródromo (SCIE) fuera de la franja de seguridad, donde la pierna izquierda del tren de aterrizaje principal quedó detenida en el interior de una zanja en el terreno, en las coordenadas  $36^{\circ} 45' 50,86''$  S y  $73^{\circ} 03' 22,77''$  W, con una altitud de 8 metros (26 Ft), conforme a las imágenes N°1 y N°2.

Fotografía N°1: "Posición final de la aeronave".

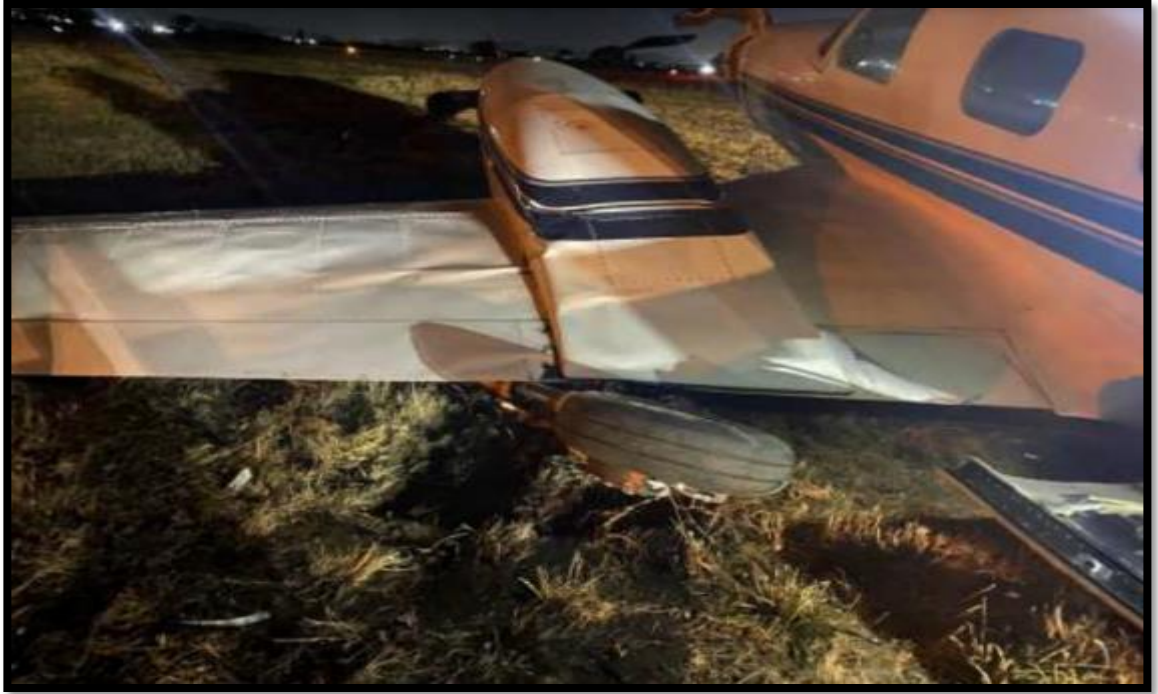
**Ala izquierda:** Con diferentes abolladuras y torciones, en el sector nacela y motor, además de filtración de combustible.

**Tren de aterrizaje:** La pierna izquierda del tren de aterrizaje principal, fracturada.

Fotografía N°2: “Daños en el tren principal izquierdo y ala izquierda”.

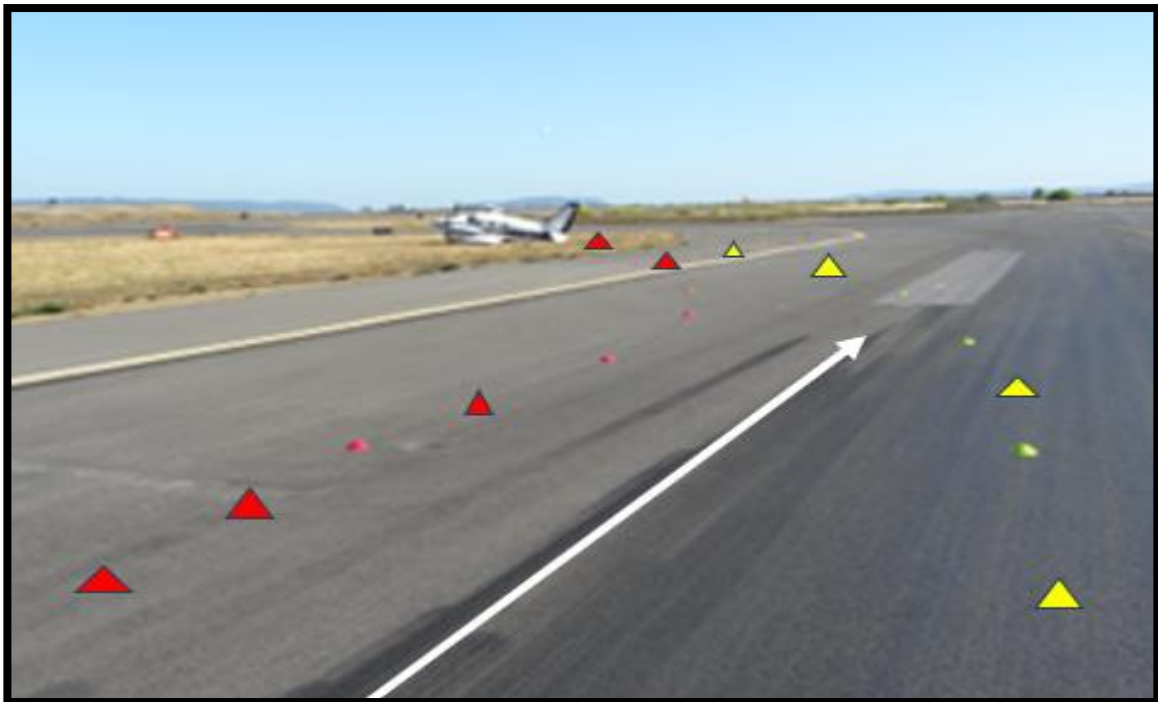
Fotografía N°3: “Las marcas de los neumáticos: izquierdo (rojo), derecho (amarillo)”

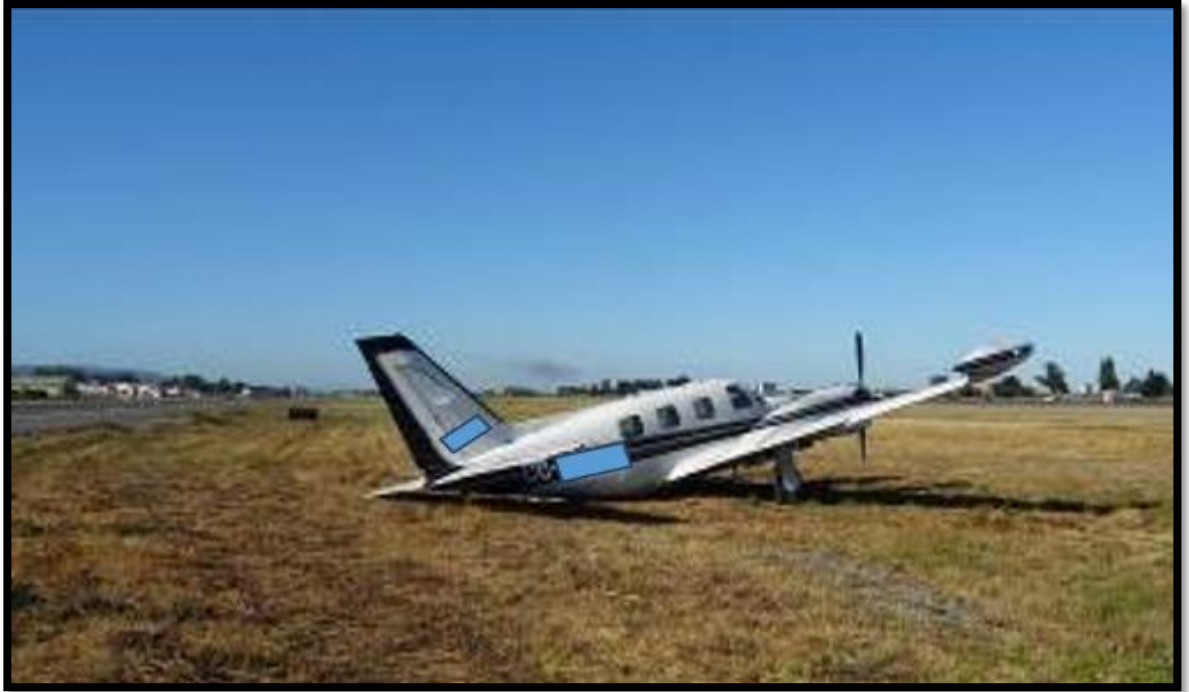
Fotografía N°4: "Aeronave apoyada en su ala izquierda en la posición final".

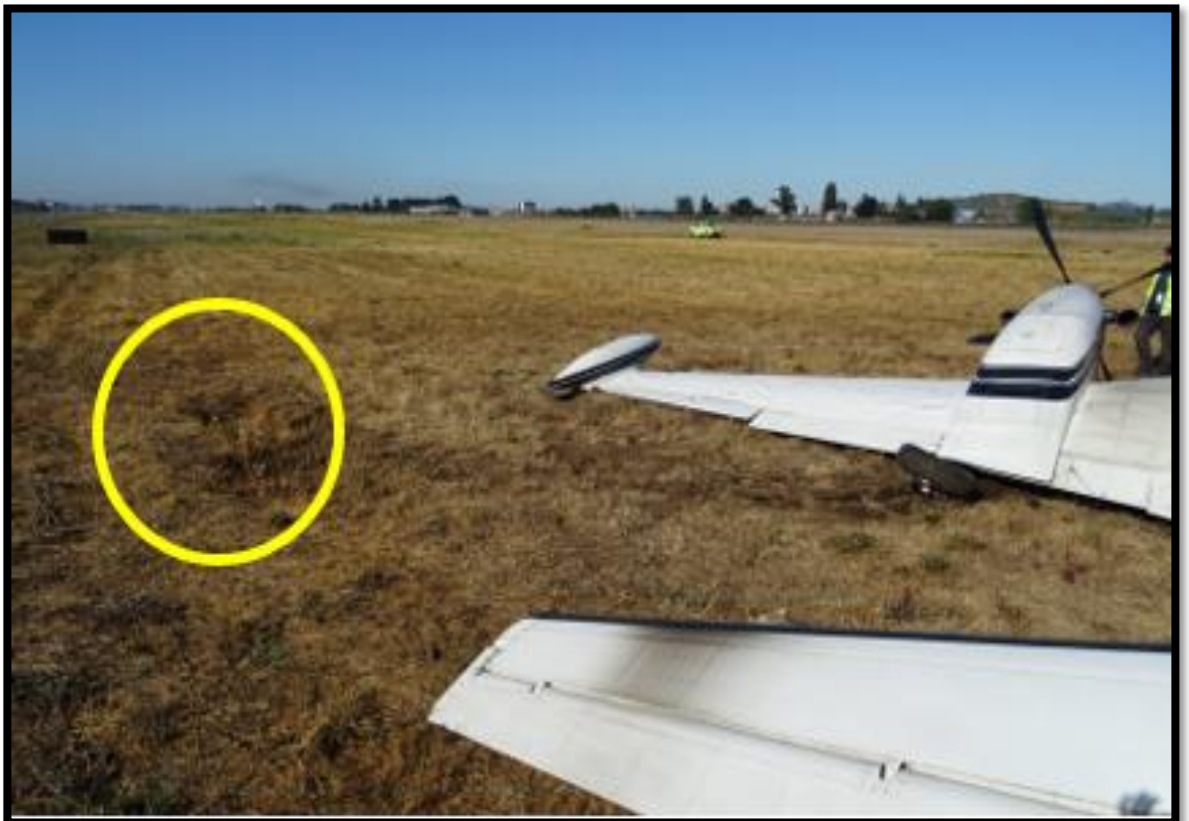
Durante la trayectoria de salida de la aeronave fuera de la franja de seguridad de la calle "A", la pierna izquierda del tren de aterrizaje principal quedó detenida en el interior de una zanja en el terreno.

Fotografía N°5: "Zanja en el terreno".

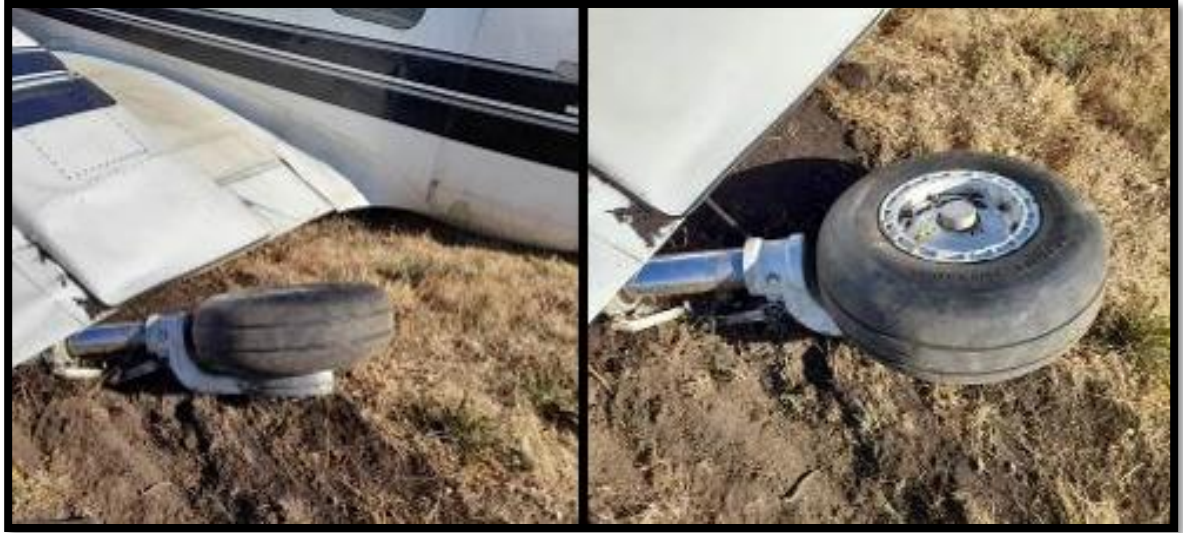
La pierna izquierda del tren de aterrizaje principal se encontraba fracturada, detrás del ala izquierda, debido a la caída de esta en una zanja en el terreno, conforme a la fotografía N° 6 A/B.

Fotografía N°6 A/B: "Vistas de la pierna izquierda del tren de aterrizaje".

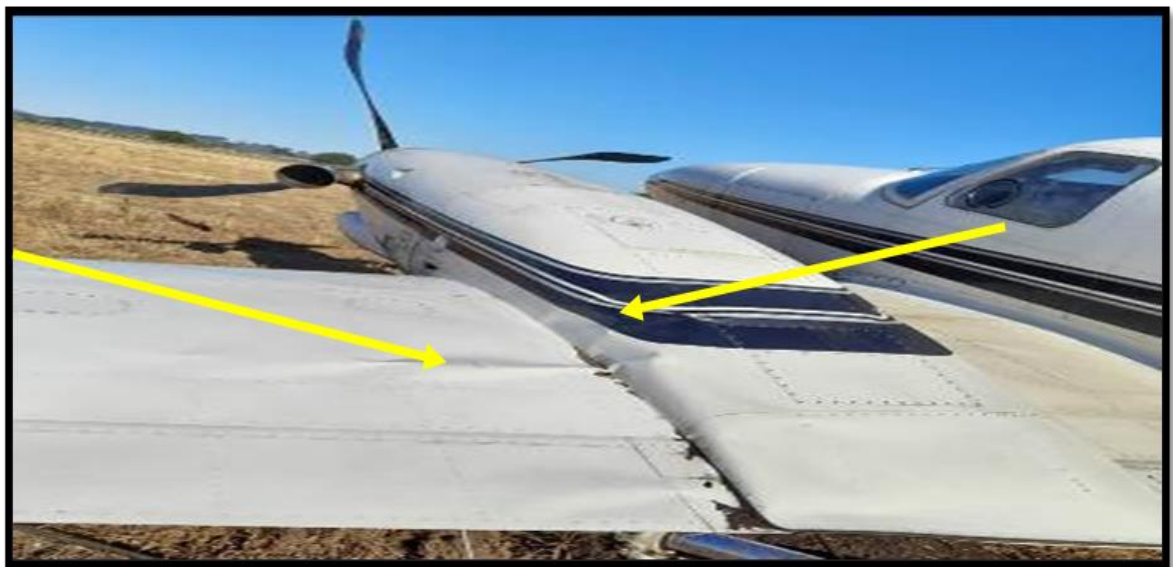
**Motor izquierdo:** Con daños internos, por el golpe de las palas de la hélice, contra el terreno.

El ala izquierda presentaba diferentes abolladuras en la nacela y el motor izquierdo evidenciaba daños por golpe de las palas del motor izquierdo contra el terreno, conforme a la fotografía N°7.

Fotografía N°7: "Vista del ala izquierda y nacela del motor".

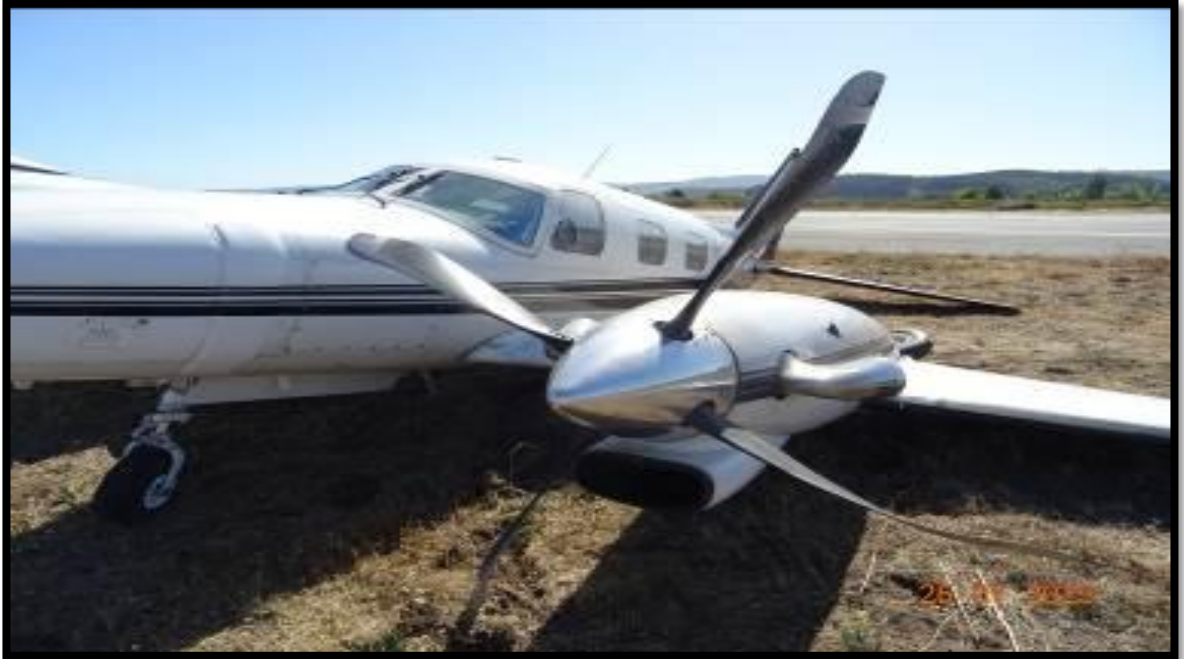
**Hélice izquierda:** Las cuatro palas del motor izquierdo dobladas por golpe contra el terreno.

Las cuatro palas del motor izquierdo estaban dobladas por impactos contra el terreno, conforme a la fotografía N°8.

Fotografía N°8: "Vista de las palas del motor izquierdo".

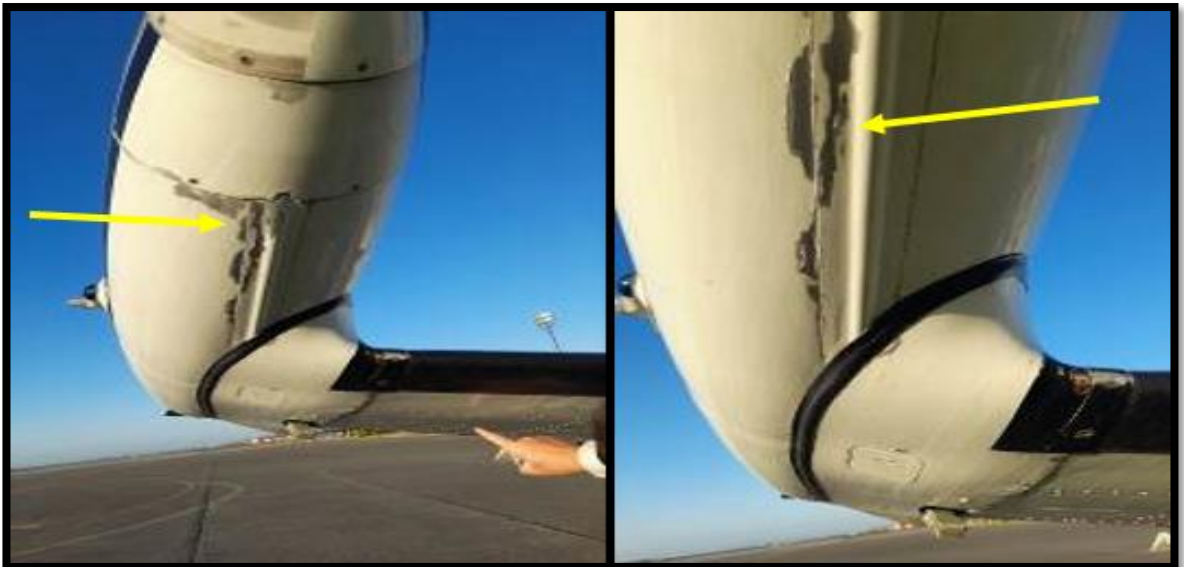
**Ala Derecha:** Estanque auxiliar derecho con rayaduras en su parte inferior.

El ala derecha y el estanque auxiliar derecho presentaban rayaduras en su parte inferior, conforme a las fotografías N°9 A/B.

Fotografía N° 9 A/B: "Vistas del estanque auxiliar del ala derecha".

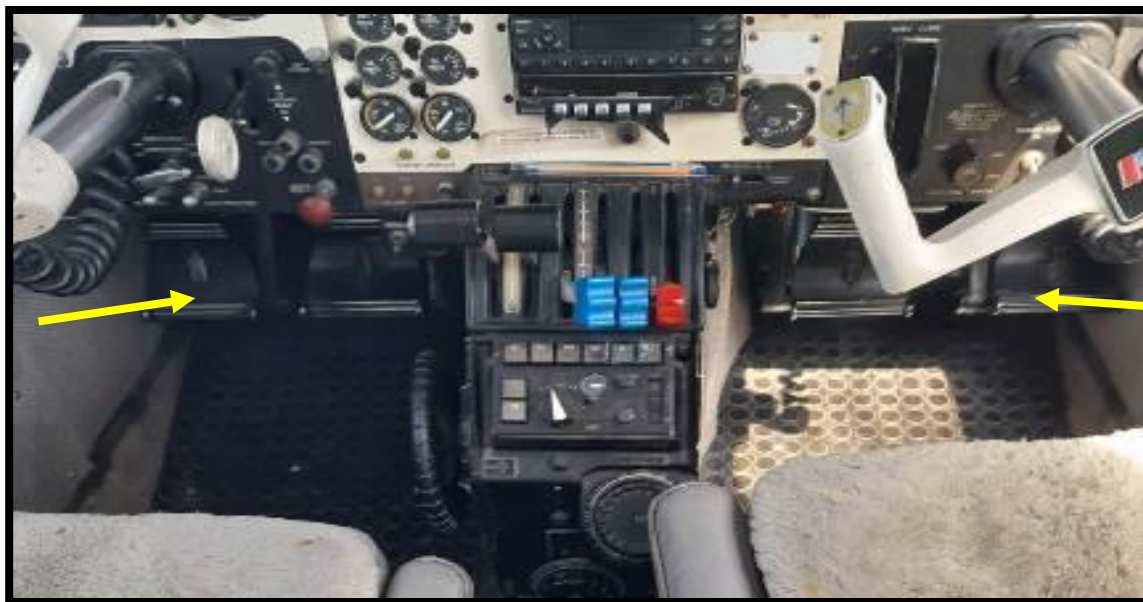
Desde el interior de la cabina, columnas de control, se verificaron que los pedales estaban sin observaciones, conforme a la fotografía N°10.

Fotografía N°10: Vista del interior de la cabina y pedales

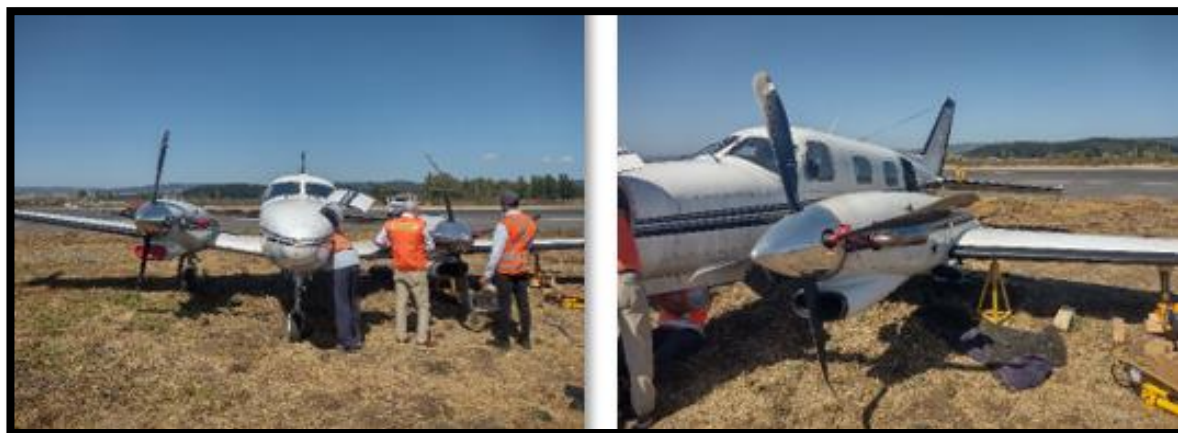
Fotografía N°11 A/B

El equipo investigador, junto al CMA y al operador de la aeronave, quien levantó el avión en gatas, inspeccionaron el funcionamiento mecánico del tren de nariz, conforme a las fotografías N°11 A/B.

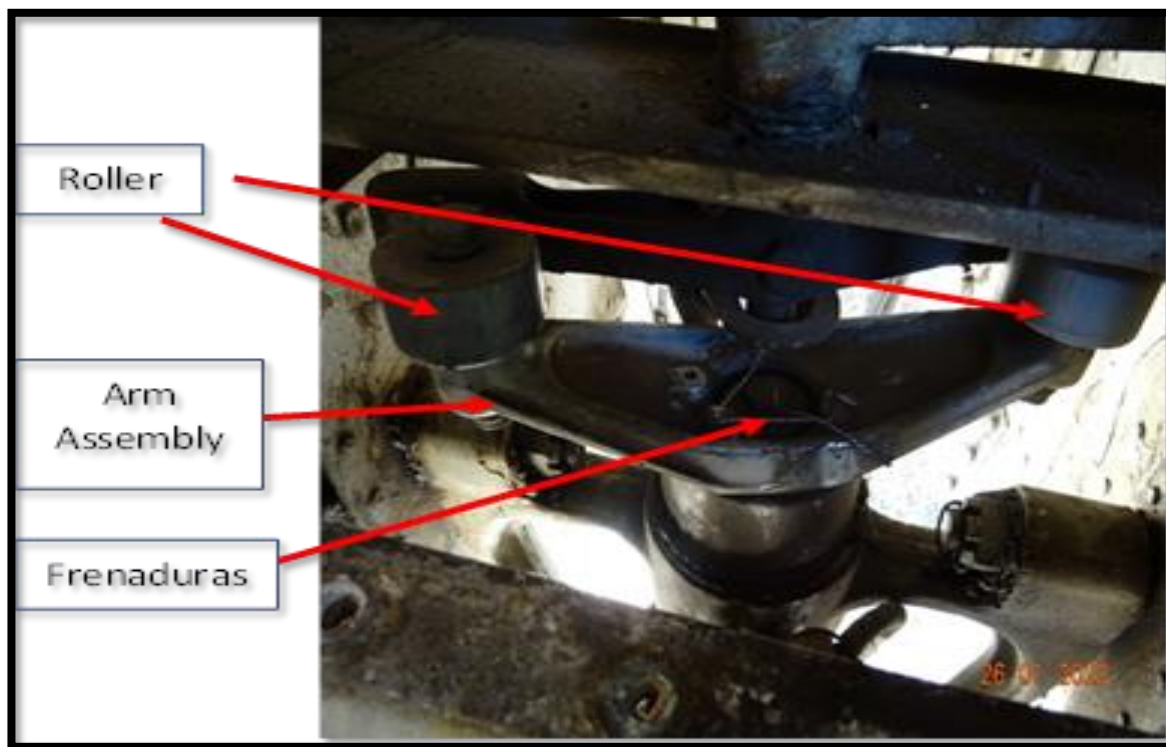
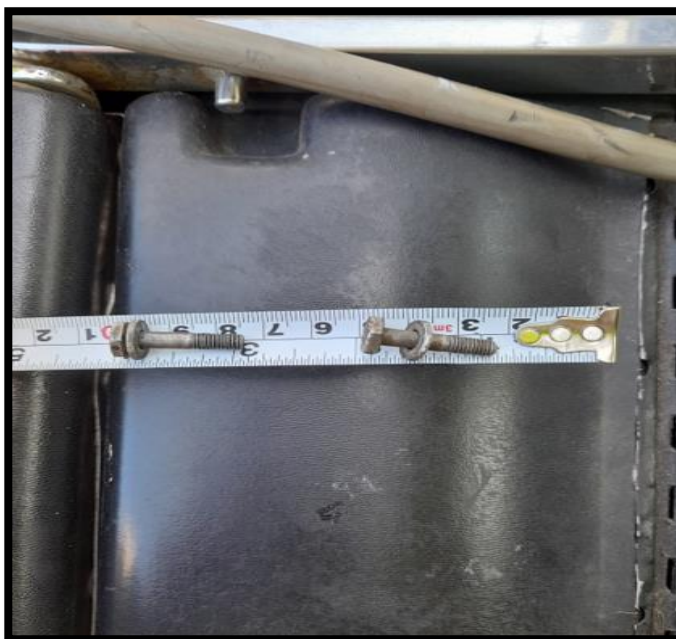
Se realizó la inspección a los pernos de sujeción del sistema de dirección del tren de nariz, conforme a las fotografías N°12 y 13.

Fotografía N°12 "Pernos del sistema de dirección del tren de nariz"

Fotografías N°13 "Pernos del sistema de dirección del tren de nariz"

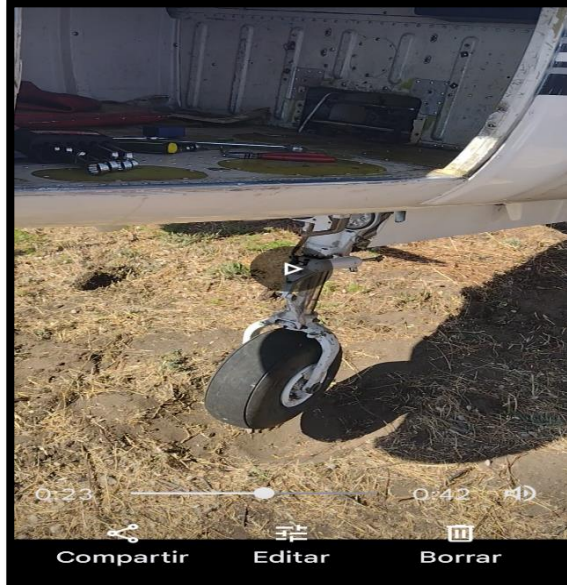
Fotografía N°14

Se realizó un registro de las pruebas realizadas por el equipo investigador, quienes accionan los dos pedales desde la cabina y registraron los movimientos concordantes de la rueda de nariz, no encontrando algún roce o movimiento anormal. Exteriormente la rueda de nariz se movió libremente de acuerdo con el pedal accionado, conforme a la fotografía N°14.

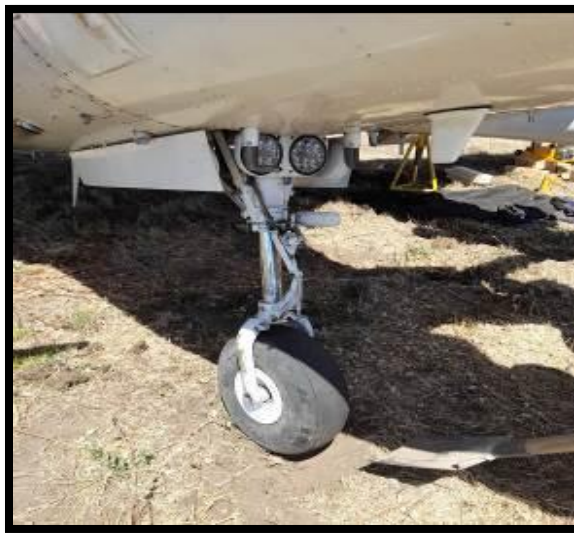
Fotografía N°15

El conjunto del tren principal y de nariz, no presentó filtraciones o algo anormal en la inspección realizada, conforme a la fotografía N°15.
