INFORME FINAL DE INVESTIGACIÓN ACCIDENTE DE AVIACIÓN

2017-23

Accidente de aviación que afectó a un helicóptero marca Garlick Helicopters, modelo UH-1D, en la comuna de Galvarino, Región de la Araucanía, el 03 de febrero de 2023.

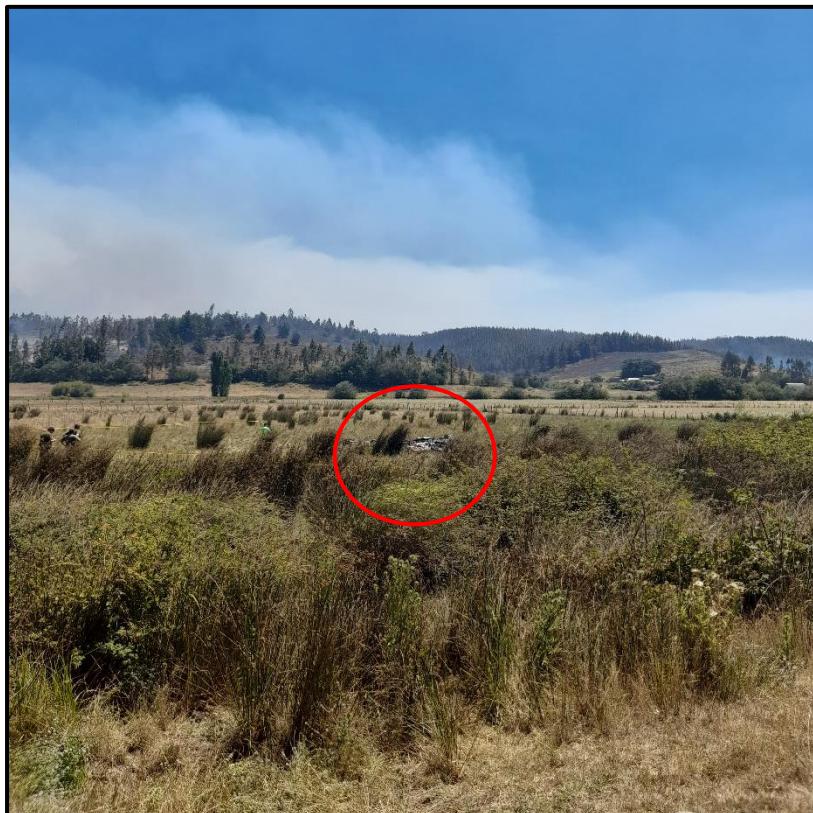
El sitio del suceso se ubicó a 4 kilómetros al noroeste de la comuna de Galvarino, Región de La Araucanía, en las coordenadas 38° 23' 26" Latitud Sur / 72° 48' 94" Longitud Oeste, con una elevación del terreno de 46 metros (151 pies). El terreno era de consistencia pantanosa con vegetación natural y arbustos propios del sector (Ver fotografía N° 1).

Fotografía N° 1: Vista general del sitio del suceso.

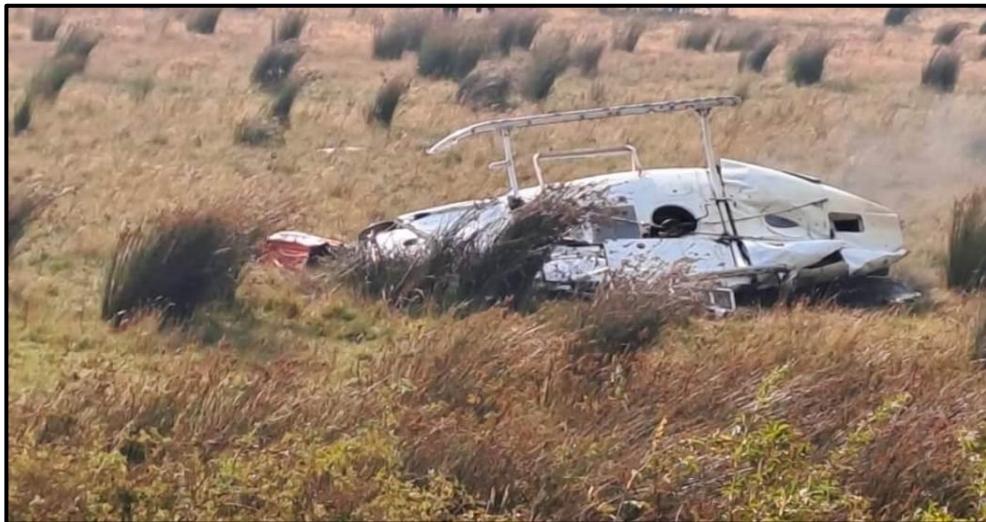
El fuselaje principal del helicóptero quedó en un terreno blando y fangoso (humedal), antes de ser afectada por el incendio post-impacto. (Ver fotografía N° 2).

Fotografía N° 2: Vista del fuselaje principal antes del incendio.

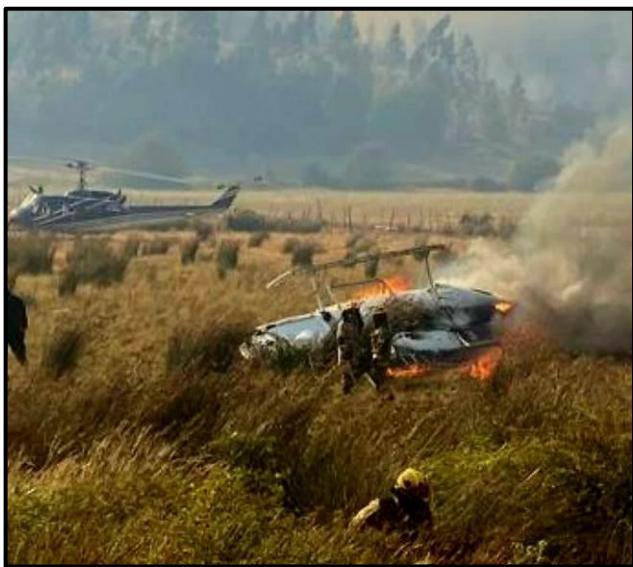
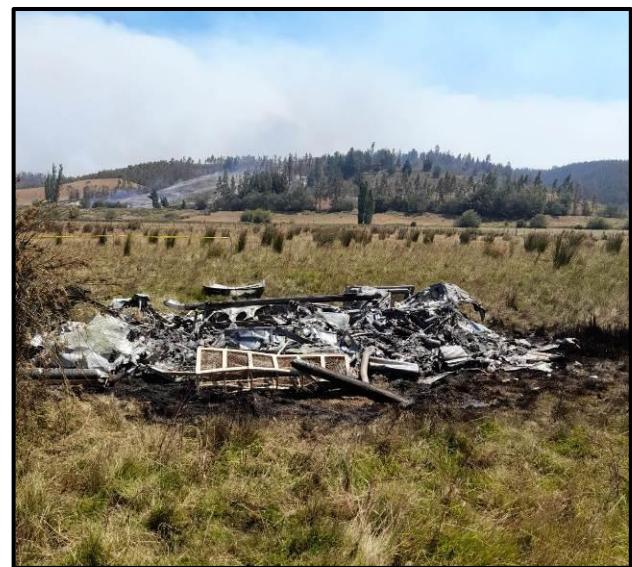
Posterior a la caída del fuselaje, se incendió, destruyéndose completamente (Ver fotografías N° 3 y 4).

Fotografías N° 3 y 4: Vista del fuselaje de la aeronave incendiándose y su condición posterior.

Posterior al impacto del fuselaje del helicóptero contra el terreno, este comenzó a incendiarse, probablemente debido a la ignición del combustible, terminando destruida en su totalidad por la acción del fuego.

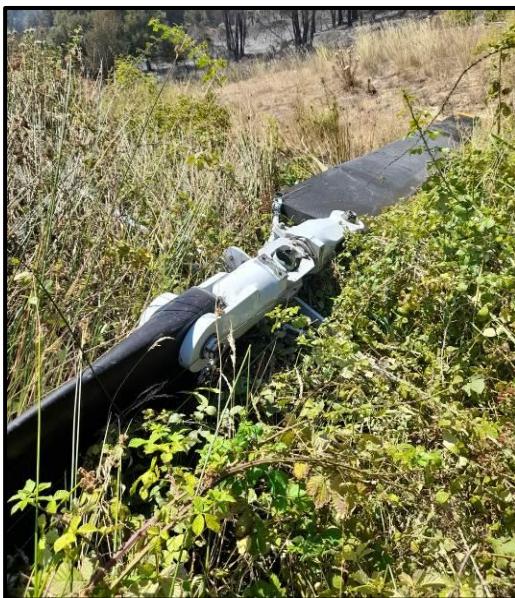
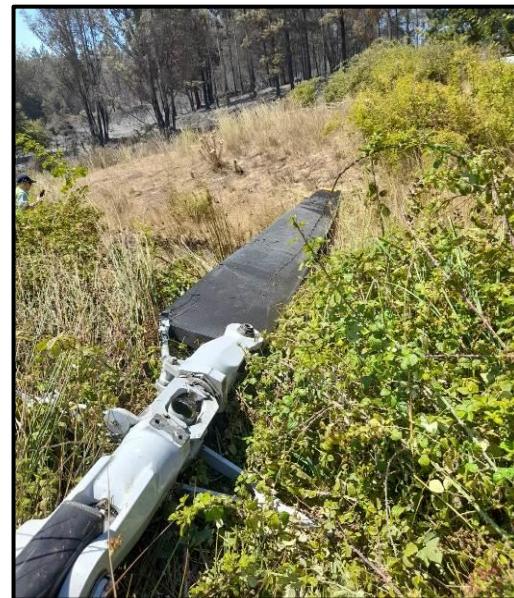
El rotor principal se encontró a 23 metros del fuselaje de la aeronave (Ver fotografías N° 5 y 6).

Fotografías N° 5 y 6: Vistas del rotor principal.

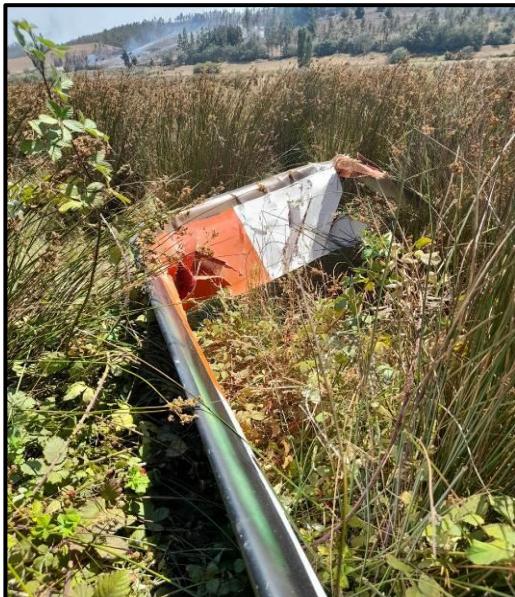
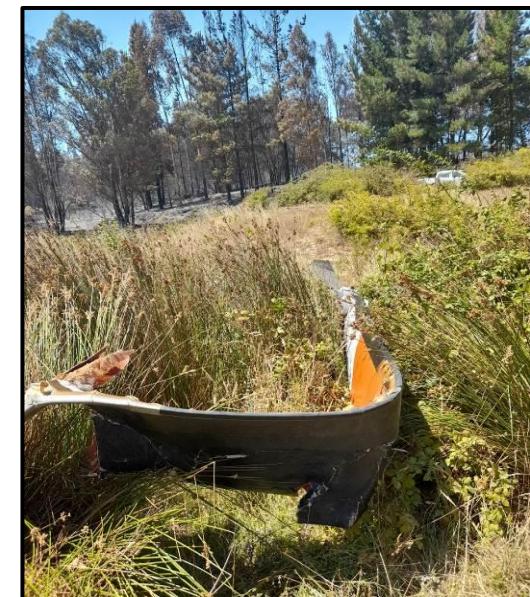
Una de las palas del rotor principal estaba doblada y con signos de haber golpeado contra algo sólido (Cabina de vuelo, lado derecho) (Ver fotografías N° 7 y 8).

Fotografías N°7 y 8: Vistas de la pala dañada del rotor principal.

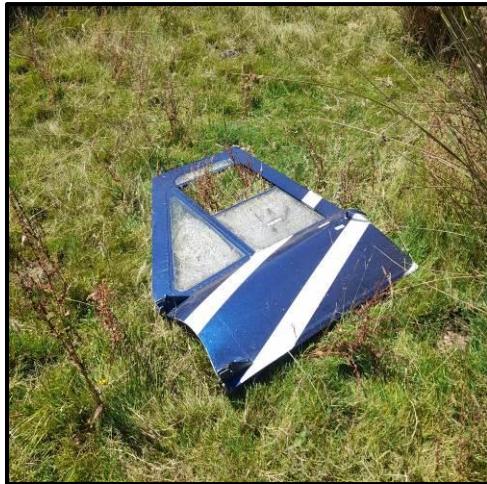
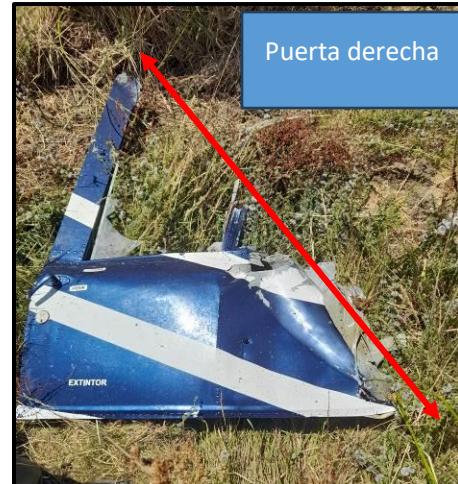
Adyacente al área del fuselaje, se encontraron diversos componentes de la aeronave, conforme a las siguientes fotografías (Ver fotografías N°9,10,11 y 12).

Fotografías N°9 y 10: Puerta izquierda y Puerta derecha de la cabina con corte longitudinal.

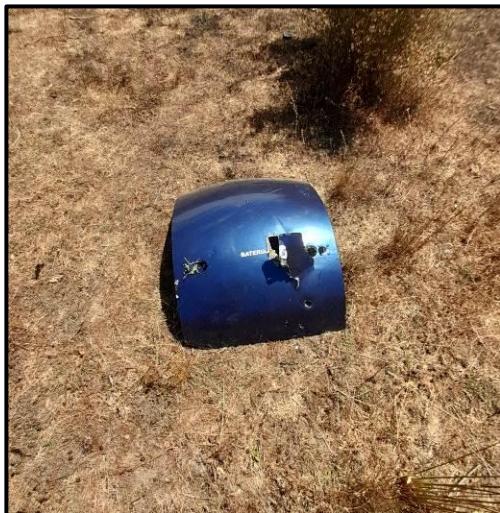
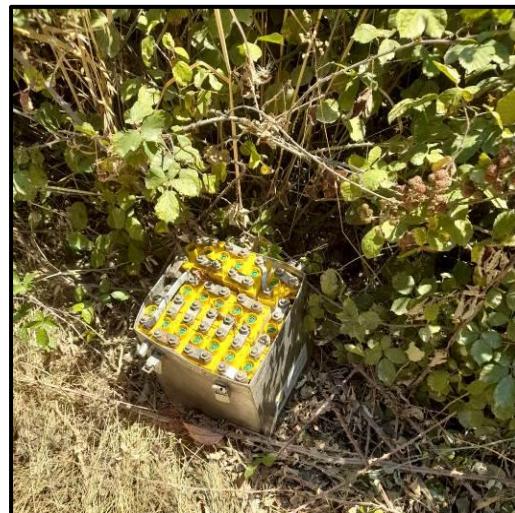
Fotografías N°11 y 12: Vistas de la tapa del compartimiento de la batería y de la batería.

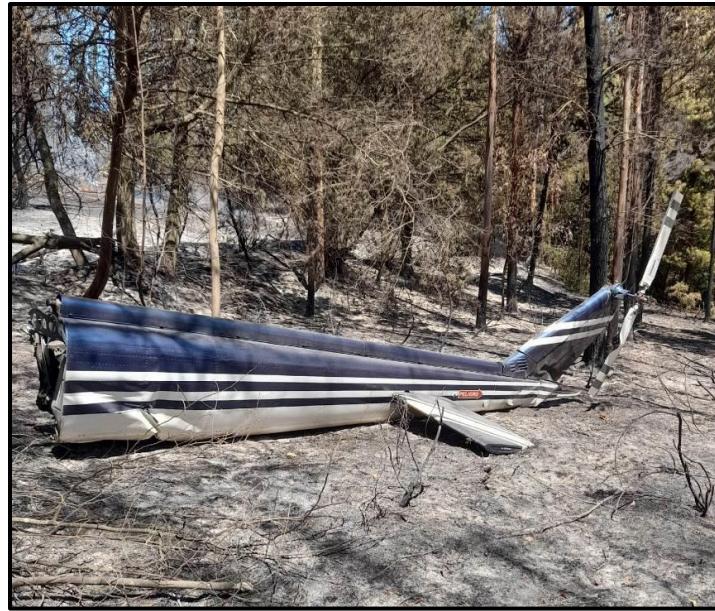
El cono de cola y el rotor cola se encontraron a una distancia de 170 metros de la caída del fuselaje de la aeronave (Ver fotografía N°13).

Fotografía N°13: Vista del cono de cola y rotor de cola.

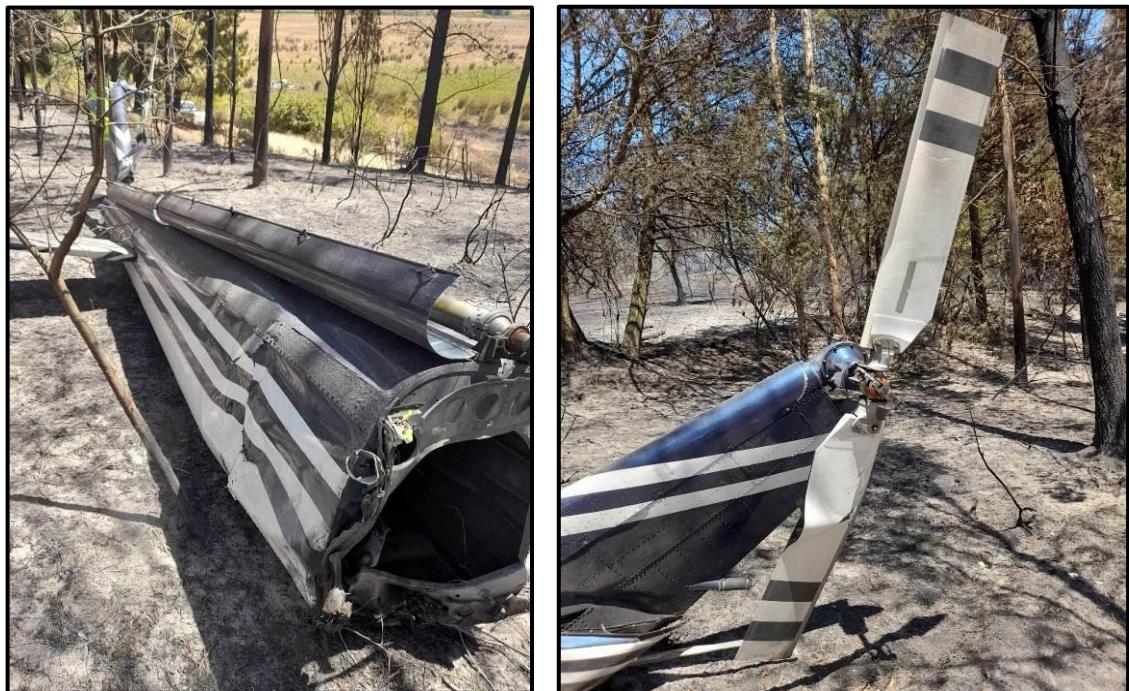
En la inspección realizada al cono de cola y al rotor de cola, no se constató falla de algún componente y los daños observados fueron consecuencia del torque producido por el desprendimiento del rotor principal en vuelo, debido al golpe de mástil o “Mast Bumping” (Ver fotografía N°14 y 15).

Fotografía N°14 y 15: Vista del Cono de cola y Rotor de cola.

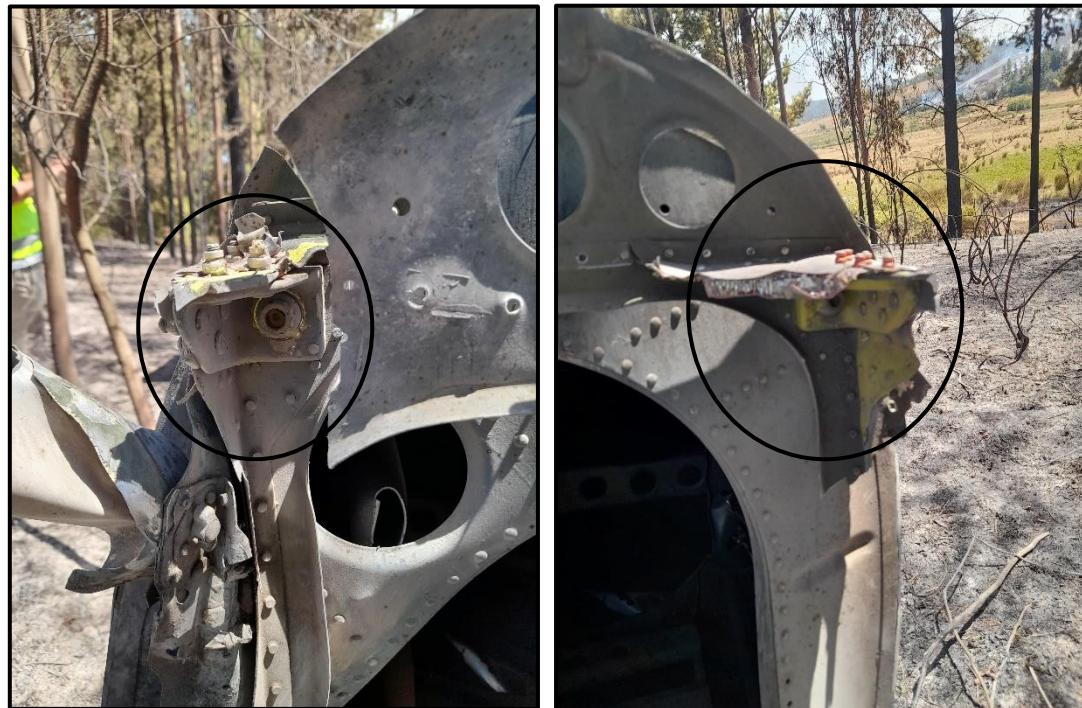
Se inspeccionó en detalle la zona del desprendimiento del cono de cola con el fuselaje principal, verificando que los pernos de unión de este al fuselaje estaban sin observaciones y la zona desgarrada correspondía a una fractura frágil instantánea sin presencia de corrosión y evidenciaba la separación por un efecto de gran tensión (torque) (Ver fotografías N°16 y 17).

Fotografías N°16 y 17: Vistas general de los pernos de unión del cono de cola.

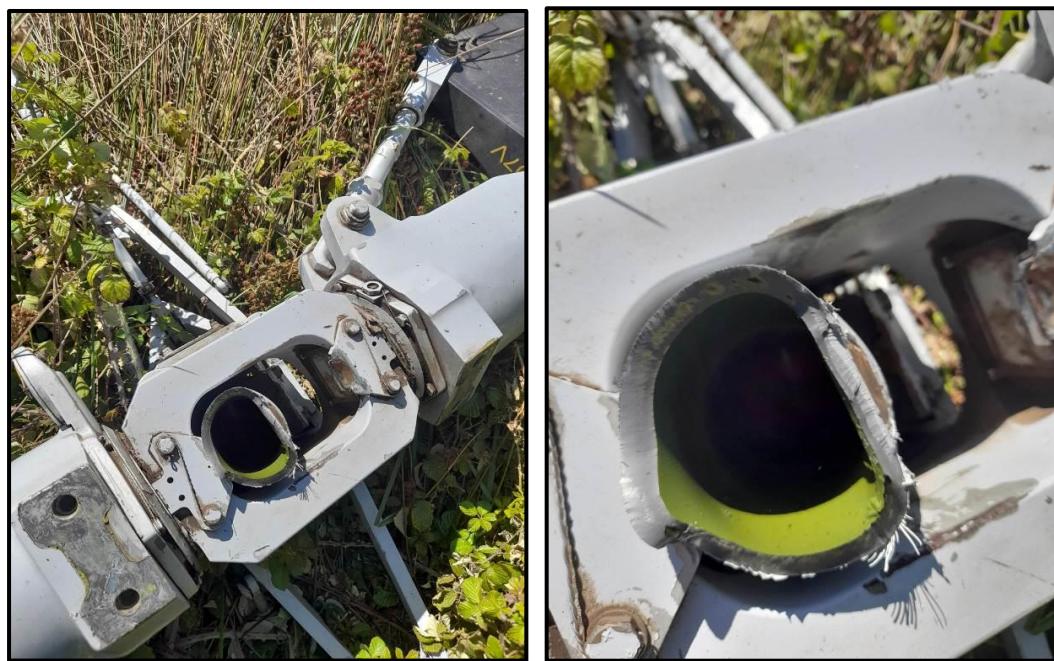
Posteriormente, se revisó en detalle el rotor principal, constatando daños en el cubo, en los topes estáticos y mástil (Ver fotografías N°17 y 18).

Fotografías N°17 y 18: Vistas del cubo del rotor principal del helicóptero.

Las inspecciones efectuadas en el lugar de suceso, específicamente al cubo del rotor principal, constató daños por sobreesfuerzo en los topes estáticos, el cubo del rotor principal y finalmente el corte del mástil del rotor principal. Esto demuestra que la aeronave fue afectada por el fenómeno denominado en helicópteros golpe de mástil o “Mast Bumping”.

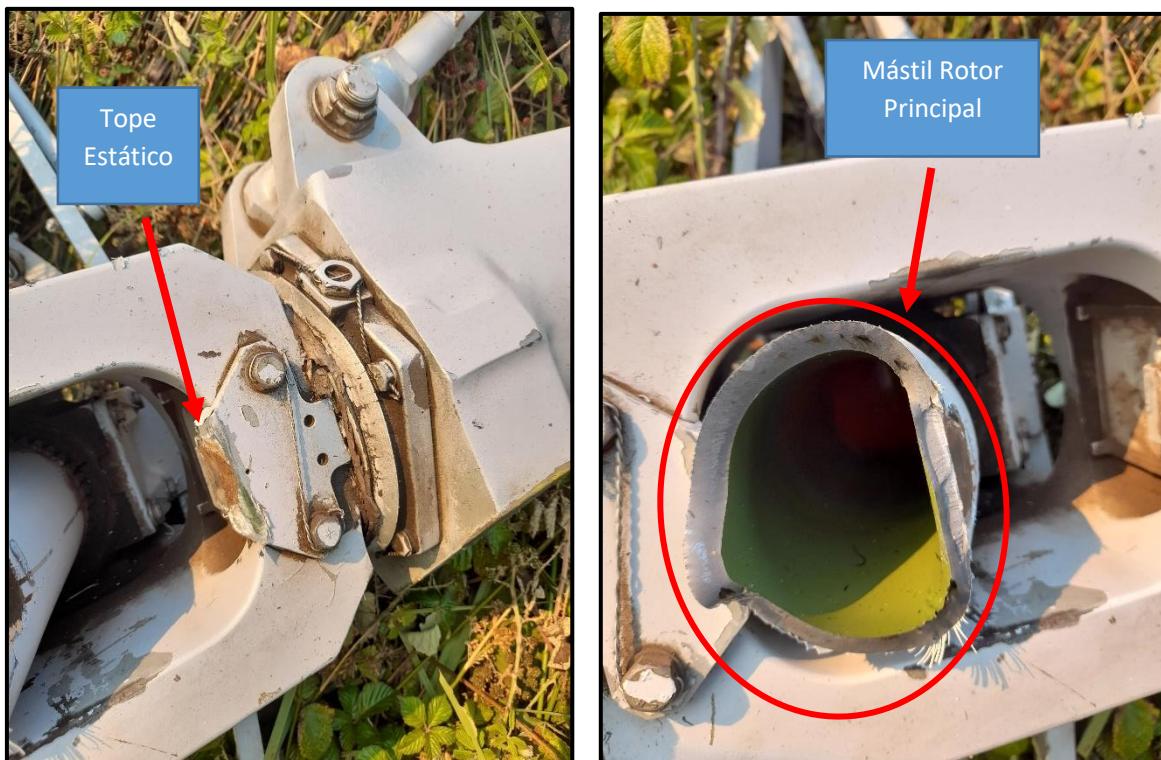
De acuerdo con lo señalado en el punto anterior, se observó la fractura del mástil del rotor principal de carácter frágil (instantáneo) y sin evidencias de fatiga o corrosión, quedando en forma ovalada debido a un sobreesfuerzo. Del mismo modo, se observaron daños en los topes estáticos del cubo del rotor principal, evidenciando el impacto contra el mástil del rotor principal. (Ver fotografías N°19 y 20).

Fotografías N°19 y 20: Daños y deformaciones en el mástil del rotor principal y tope estático.

Conforme a los efectos mostrados en el cubo, topes estáticos y mástil del rotor principal, estos avalarían que la aeronave fue afectada por el fenómeno denominado en helicópteros “Mast Bumping” (Golpe de mástil).

Respecto de lo señalado en el punto anterior, el colapso del helicóptero en vuelo se originó por un fenómeno de golpe de mástil o “Mast Bumping”, consistente en el impacto del cubo del rotor contra el mástil. Este contacto genera una falla estructural en el eje del rotor principal. Debido a que dicho mástil es de sección cilíndrica y hueca, la falla se manifestó en la separación completa del sistema del rotor principal respecto del fuselaje del helicóptero.

Las inspecciones realizadas en el lugar del suceso y de acuerdo con los daños por sobreesfuerzo observados en los topes estáticos, el cubo del rotor principal y el corte del mástil del rotor principal, el colapso del helicóptero en vuelo se habría debido al fenómeno de golpe del mástil o “Mast Bumping”.
