INFORME FINAL ACCIDENTE DE AVIACIÓN N°2052-24 (JIA)

El accidente de aviación que afectó a un avión Boeing modelo 787-916, durante un vuelo itinerario, entre el Aeropuerto Internacional Kingsford Smith de Sídney (YSSY), Australia y el Aeropuerto Internacional de Auckland (NZAA), Nueva Zelanda, el 11 de marzo de 2024.

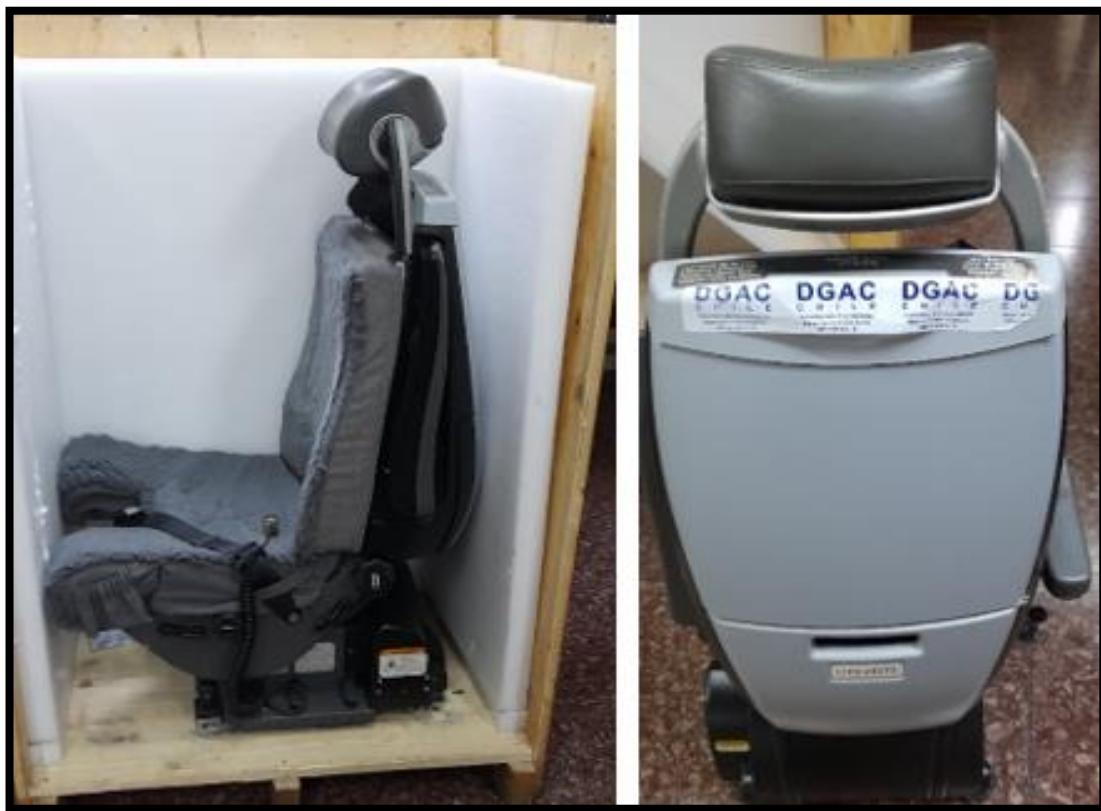
Fotografía N°2: Vistas del asiento del Capitán.

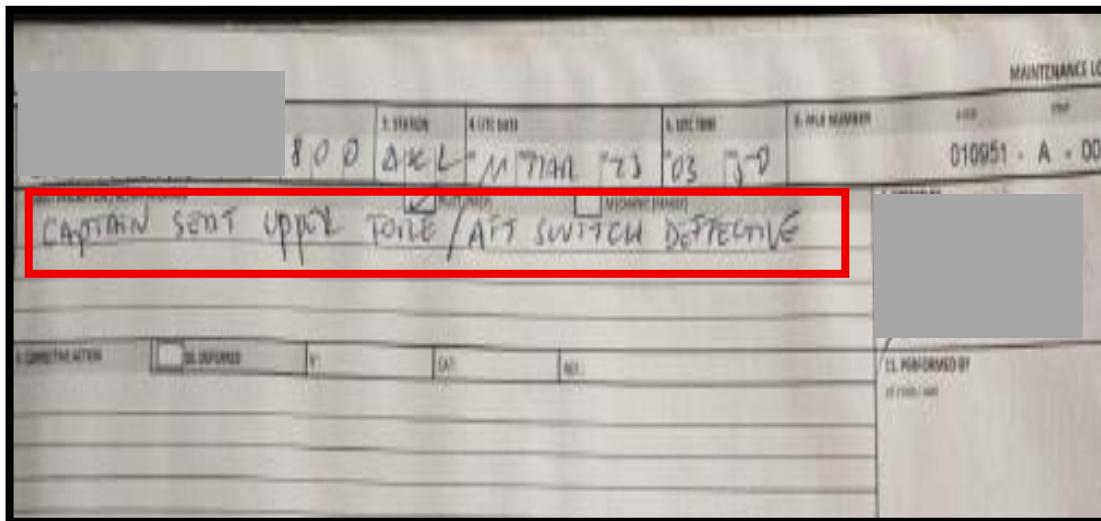
Fotografías N°3

La discrepancia de mantenimiento quedó registrada en el Maintenance Logbook y en el Informe de Dificultad en Servicio (IDS), "después del vuelo del evento". Conforme a las fotografías N°3 y N°4.

En dichas evidencias, se observó que el SWITCH GUARD, o SWITCH COVER que corresponde a la tapa que cubre el ROCKER SWITCH ASSEMBLY, no permanecía en posición cerrada y ajustada. Por el contrario, se encontraba levantado y apoyado sobre el SWITCH CAP, el cual, a su vez, estaba desplazado (desprendido), fuera de su estructura de fijación.

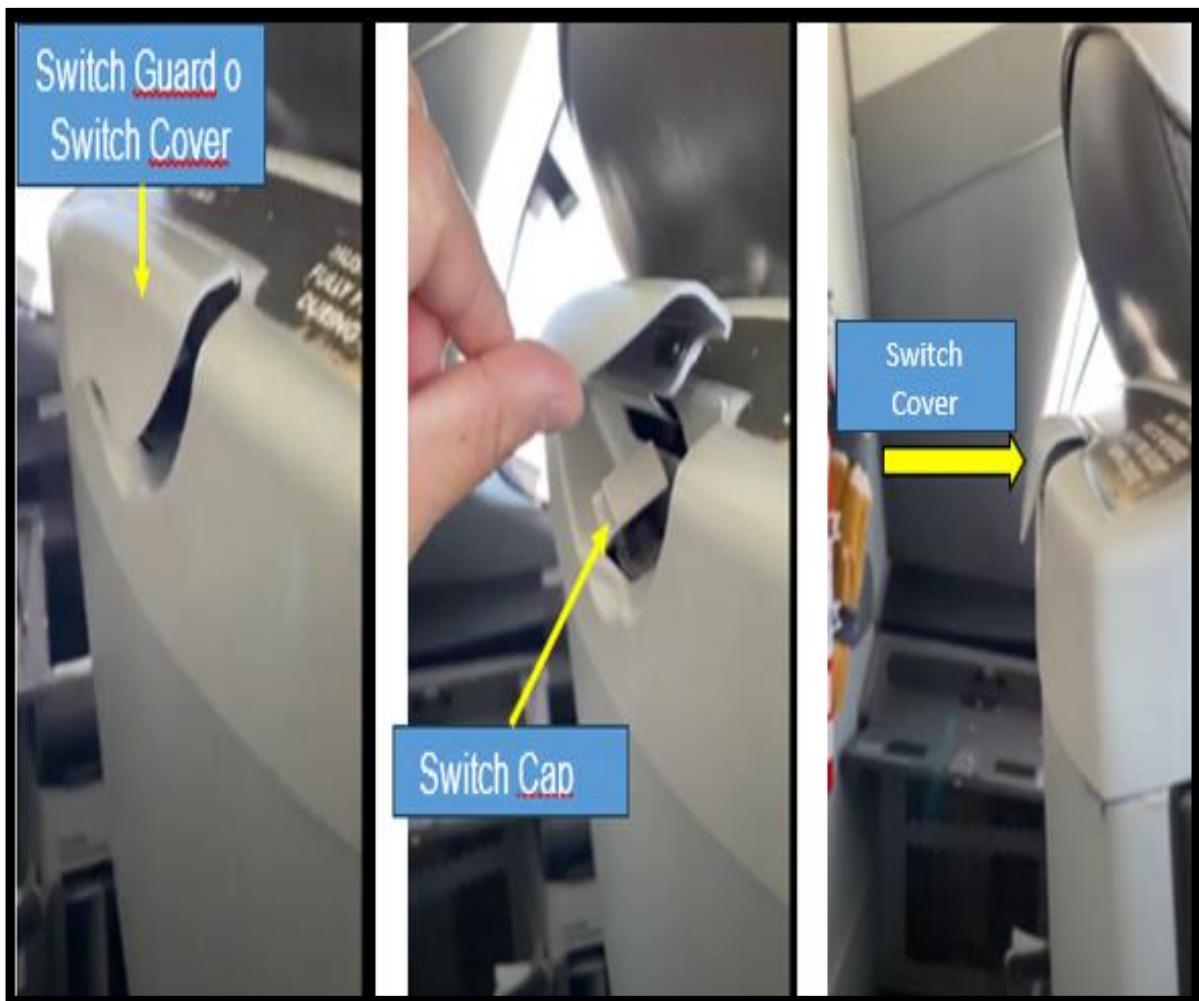
Adicionalmente, se comprobó que al presionar manualmente el SWITCH COVER, el asiento ejecutaba un movimiento hacia adelante. Esta acción no corresponde al procedimiento normal de operación del interruptor, conforme a la fotografía N°5.

Fotografía N°5: Vistas de la condición del SWITCH CAP y SWITCH COVER del asiento del Capitán posterior al suceso en vuelo.

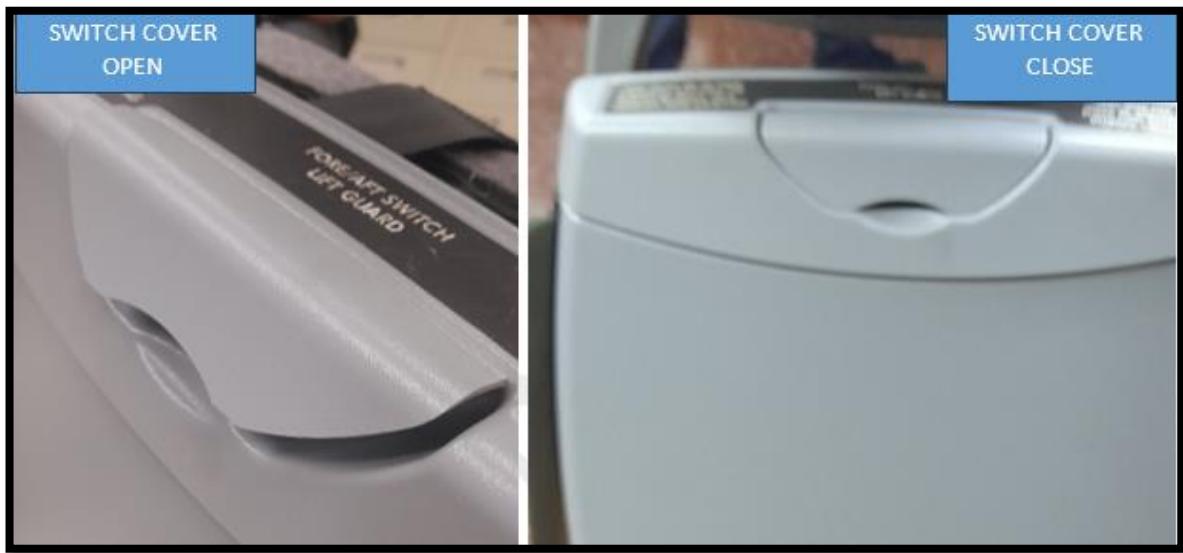
Se verificó y comprobó que el SWITCH COVER (cubierta o tapa), no quedaba en la posición cerrado y ajustado, lo cual ya había sido observado en los videos y fotografías que anteriormente fueron realizadas al asiento del Capitán.

El equipo de trabajo dejó el SWITCH COVER en la misma posición en que habría estado durante el desarrollo del vuelo del suceso, conforme a la fotografía N°15.

Fotografía N°15: Vistas del SWITCH COVER en las posiciones abierto y cerrado, posterior al suceso.

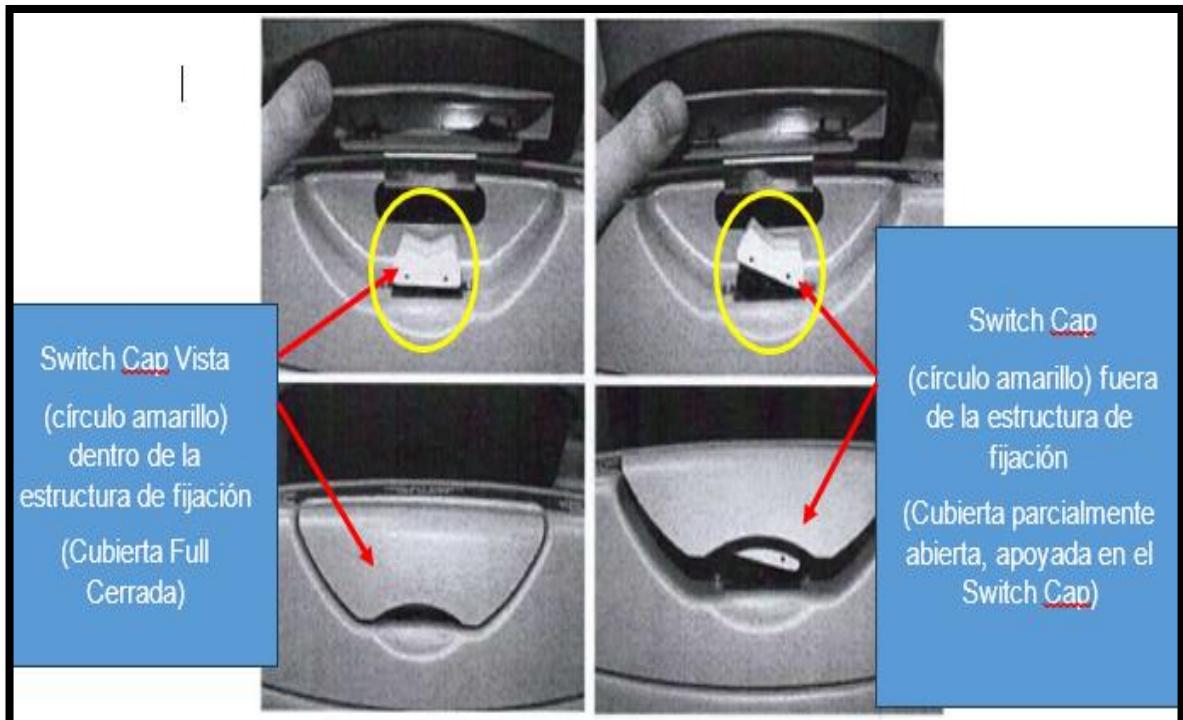
Acto seguido, se comprobó que la posición del SWITCH COVER (cubierta o tapa), en condición cerrado, no era posible lograr, debido a la posición en que quedaba el SWITCH CAP al estar suelto de su estructura de fijación, conforme a las fotografías N°16 y N°17.

Fotografía N°16: Vista del Conjunto del ROCKER SWITCH durante la inspección.

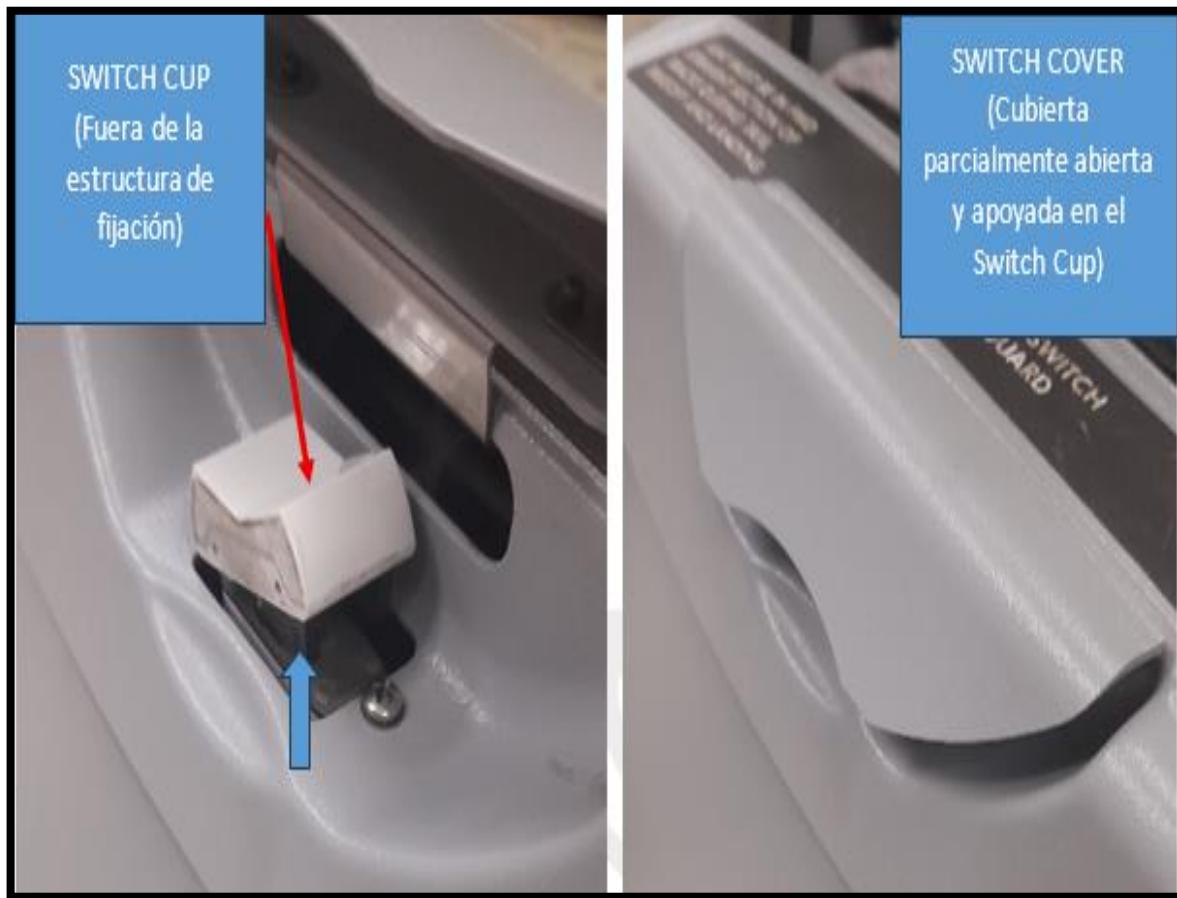
Fotografías N°17: Vistas del SWITCH CAP y SWITCH COVER.

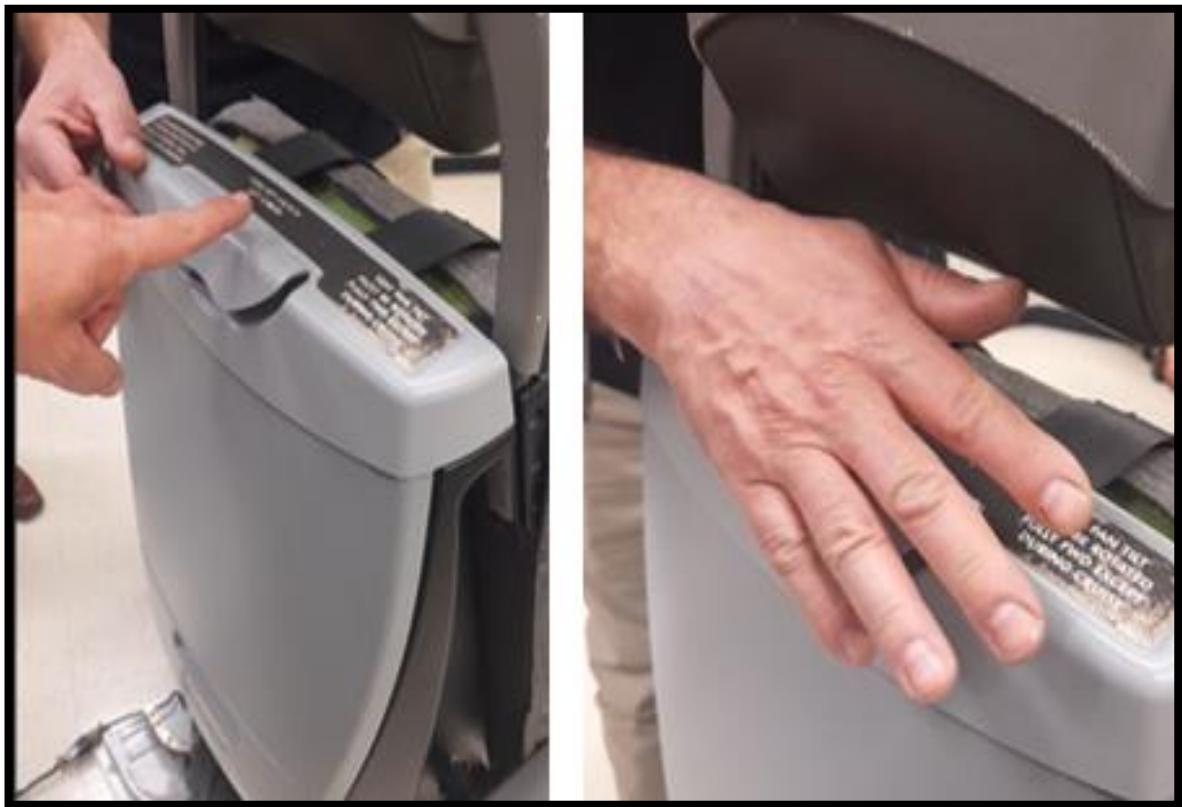
Conforme a lo anterior, se efectuó una prueba presionando el SWITCH COVER levantado, lo que inmediatamente produjo que el asiento se moviera hacia adelante. La prueba se efectuó presionando el SWITCH COVER con toda la mano y también con un dedo.

El SWITCH COVER, protector del interruptor, está accionado por un resorte que lo mantiene en la posición cerrada. Al presionarlo momentáneamente, llevándolo hacia la posición cerrada, activó el interruptor del SWITCH CAP ya que presionó el balancín que se encontraba desalojado de su posición normal, conforme a la fotografía N°18.

Fotografía N°18: Vistas de la presión sobre el SWITCH COVER.

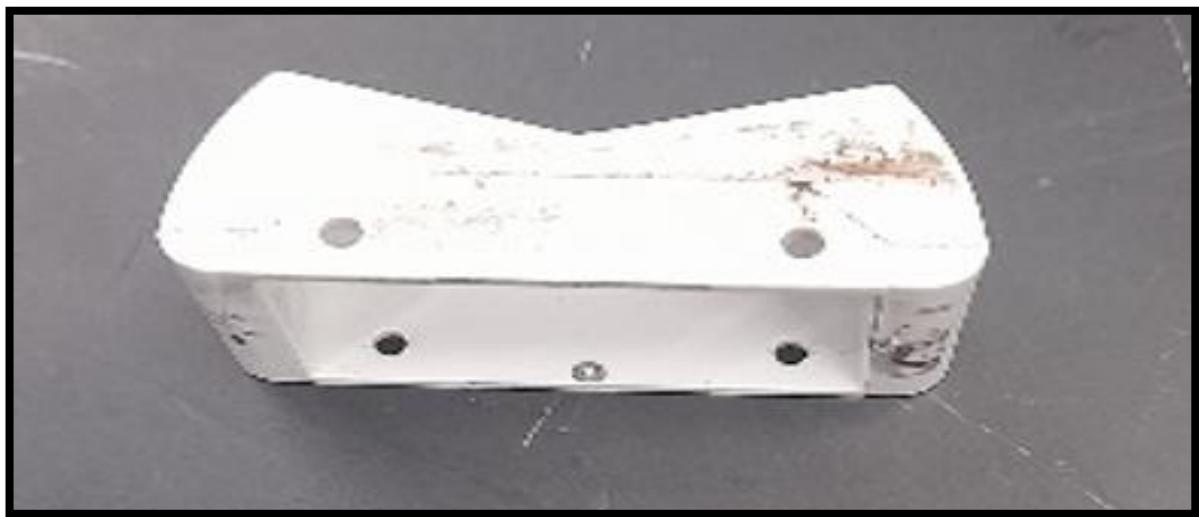
Fue desmontado el SWITCH CAP desde SEAT BACK FWD/AFT ROCKER SWITCH e inspeccionado por los especialistas Boeing, evidenciándose la presencia de múltiples fracturas superficiales externas, el cual fue enviado a un laboratorio de la empresa constructora de la aeronave, para su inspección, conforme a la fotografía N°21.

Fotografía N°21: Vistas del SWITCH CUP afectado.

Cabe señalar que anteriormente y con el fin de prevenir el desprendimiento del SWITCH CAP desde su estructura de fijación, el 8 de marzo de 2017, el fabricante del asiento, Ipeco Holdings Ltd., emitió el Service Bulletin (SB), 380-25-06 Rev. N.º 1, titulado “ROCKER SWITCH CUP Improvement”. Posteriormente el 11 de abril de 2017 se publicó el mismo SB, 380-25-06 Rev. N.º2, donde se actualizó la efectividad del SB.

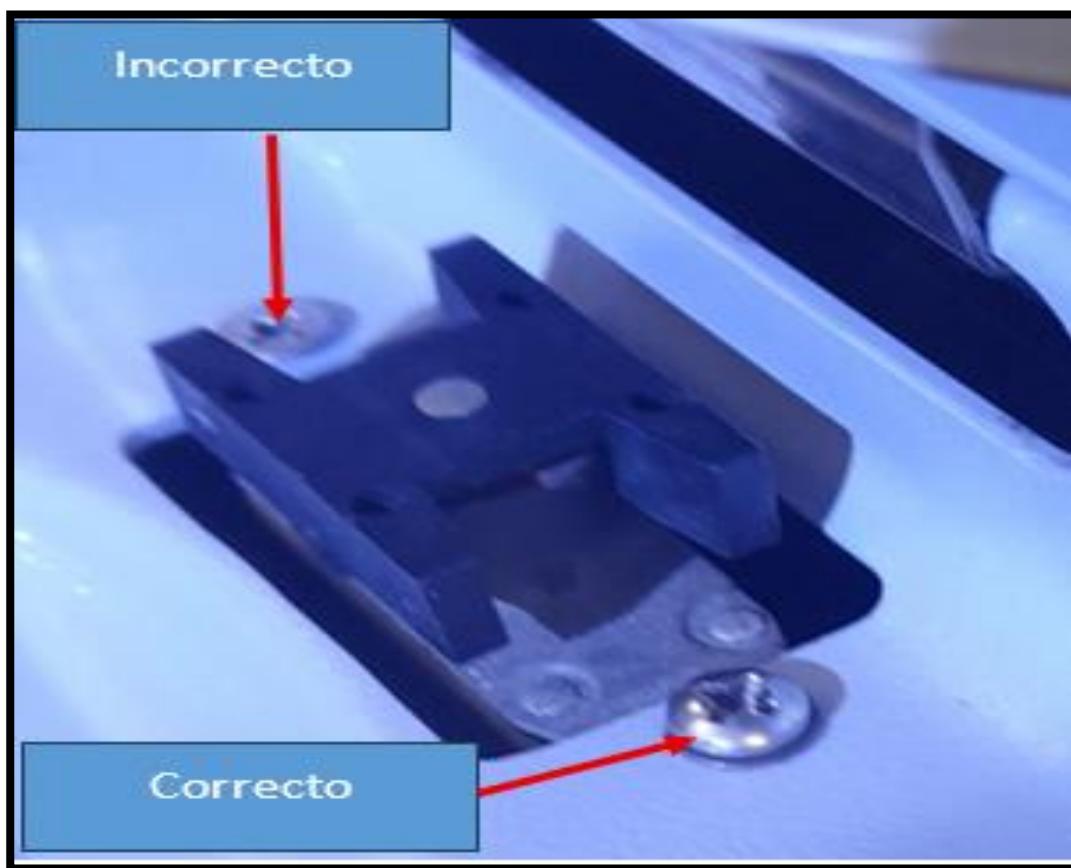
Por otra parte, durante la inspección en conjunto con el fabricante del asiento, también se constató que la estructura de fijación del SWITCH CAP, perteneciente al conjunto del Rocker Switch, presentaba un elemento de fijación que no correspondía a la especificación establecida en el catálogo de partes correspondiente, Component Maintenance Manual (se encontraba instalado, un tornillo diferente), conforme a la fotografía N°22.

Fotografía N°22: Vistas del soporte con tornillos distintos.

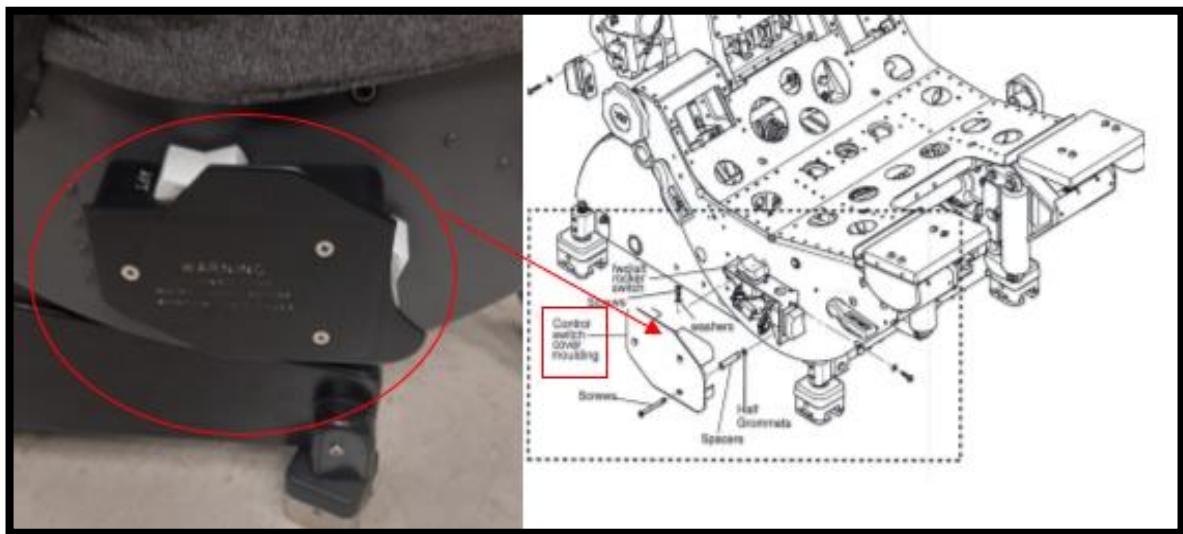
Asimismo, se observó que en el Control SWITCH COVER MOULDING, existía un corte que no correspondía al contorno original diseñado por el fabricante, conforme a la fotografía N°23.

Fotografía N°23: Vistas del SWITCH COVER MOULDING con el corte diferente al diseño del fabricante.

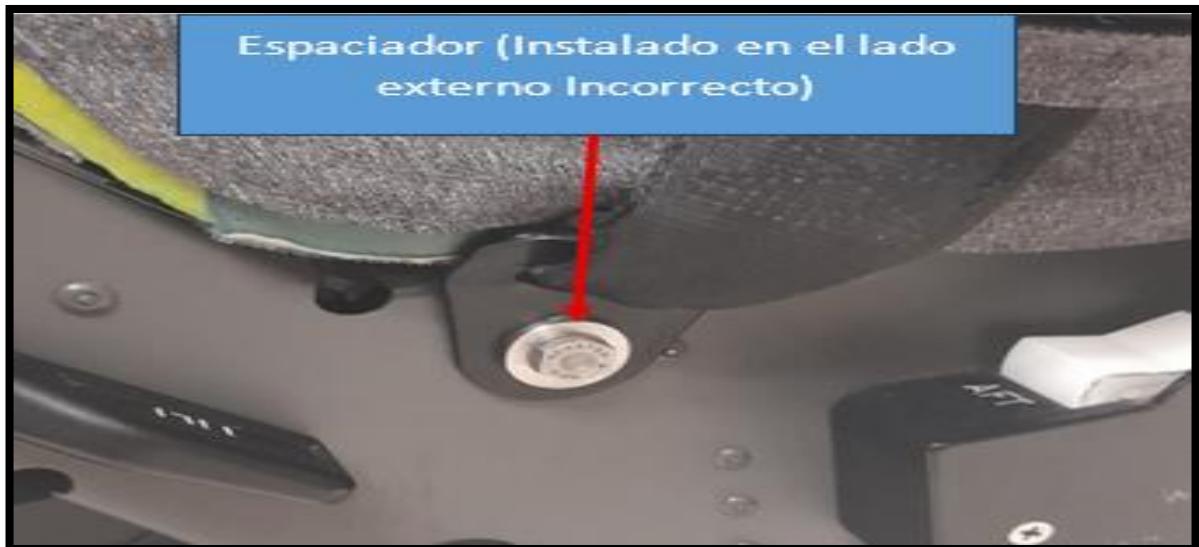
De igual forma, se verificó que los espaciadores de los cinturones de seguridad no estaban armados conforme al manual. El espaciador debe ir instalado en el lado interno del afianzamiento del cinturón y no como fue encontrado y se puede observar en la fotografía N°24.

Fotografía N°24: Vista del espaciador de los cinturones, en donde se observa instalado en el lado exterior, debiendo estar instalado en el lado interno.

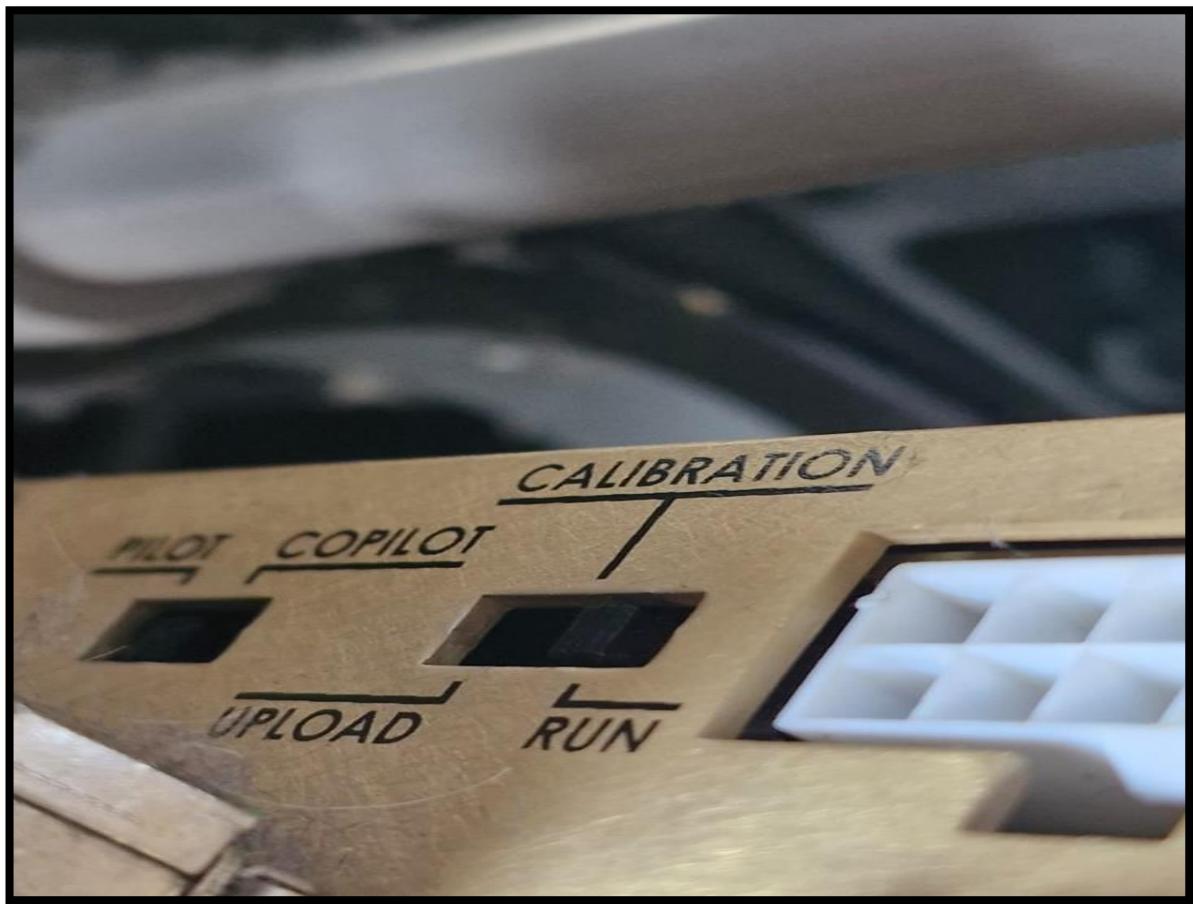
Fotografía N°25.

Respecto al sincronizador del asiento, se verificó que éste se encontraba en la posición “calibrada”, en lugar de estar en la posición normal (RUN), como lo estipula el fabricante. El procedimiento establecido para este componente señala que posterior a realizar la calibración para el ajuste de la detención automática de final de recorrido de los movimientos del asiento, (desde los diferentes Switches), el sincronizador debe quedar en la posición RUN, conforme a la fotografía N°25.

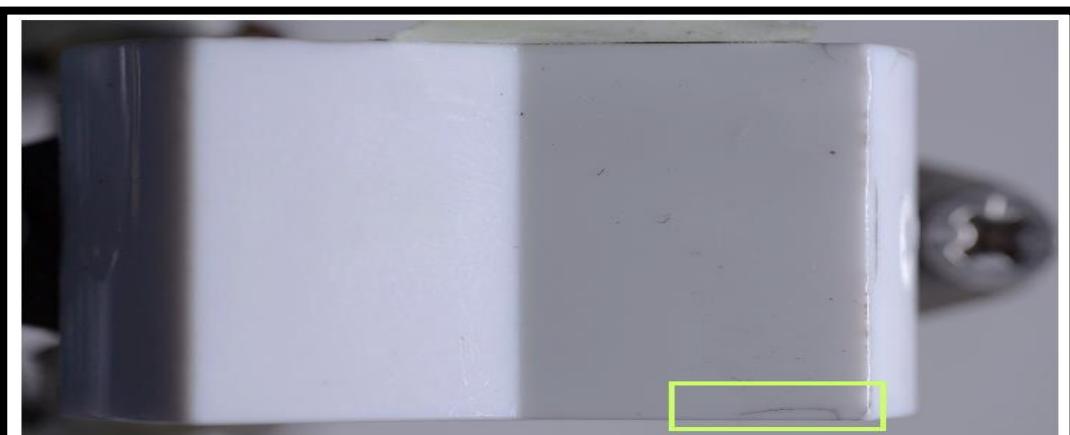
Figura 8:Fracturas en la parte superior de la tapa del interruptor.

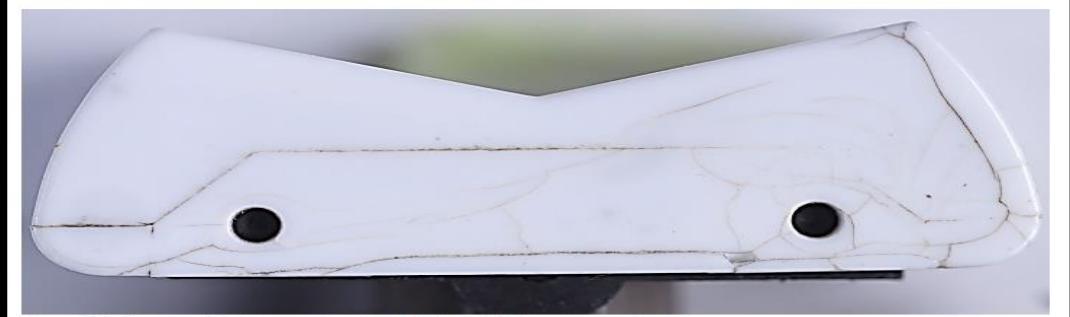
Figura 9:Se observaron fracturas en el costado de la tapa del interruptor superior.

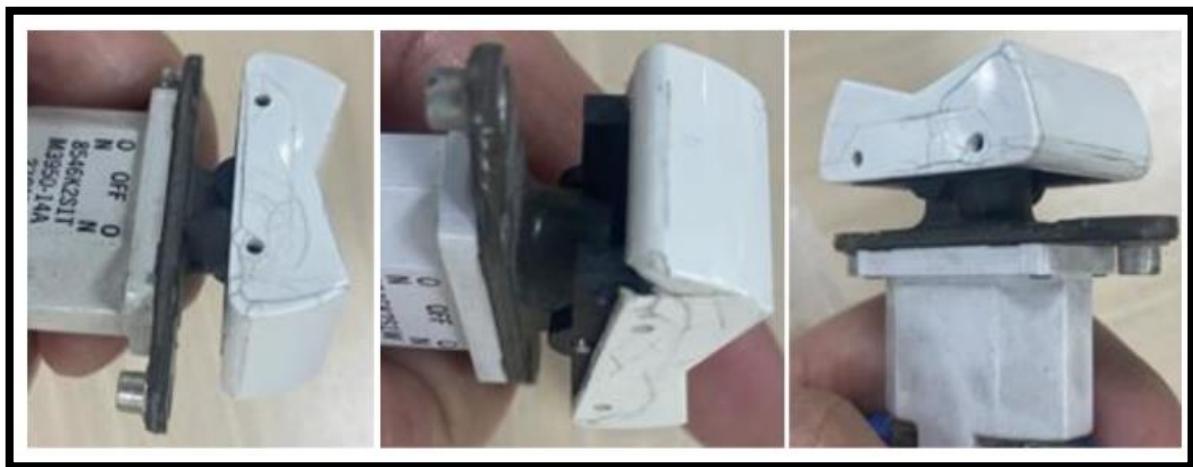
Fotografía N°28

Las inspecciones han demostrado que, incluso después de la modificación, los interruptores siguen presentando el mismo tipo de daño que motivó la emisión de la AD 2024-16-14 de la FAA.

Cabe señalar que, aun cuando los repuestos instalados son conforme a partes y piezas del fabricante, estos han seguido presentando los mismos daños.

Se enviaron 22 interruptores fuera de servicio para su análisis a la dirección proporcionada por Boeing.
