**DGAC**  
CHILE

# INFORME FINAL DE INVESTIGACIÓN ACCIDENTE DE AVIACIÓN 2108-25

Accidente de aviación ocurrido a una aeronave del tipo Vehículo Ultraliviano No Motorizado (UL) del tipo Parapente (Tándem-Biplaza), en el sector de Maitencillo, comuna de Puchuncaví, Región de Valparaíso, el día 28 de septiembre de 2025.

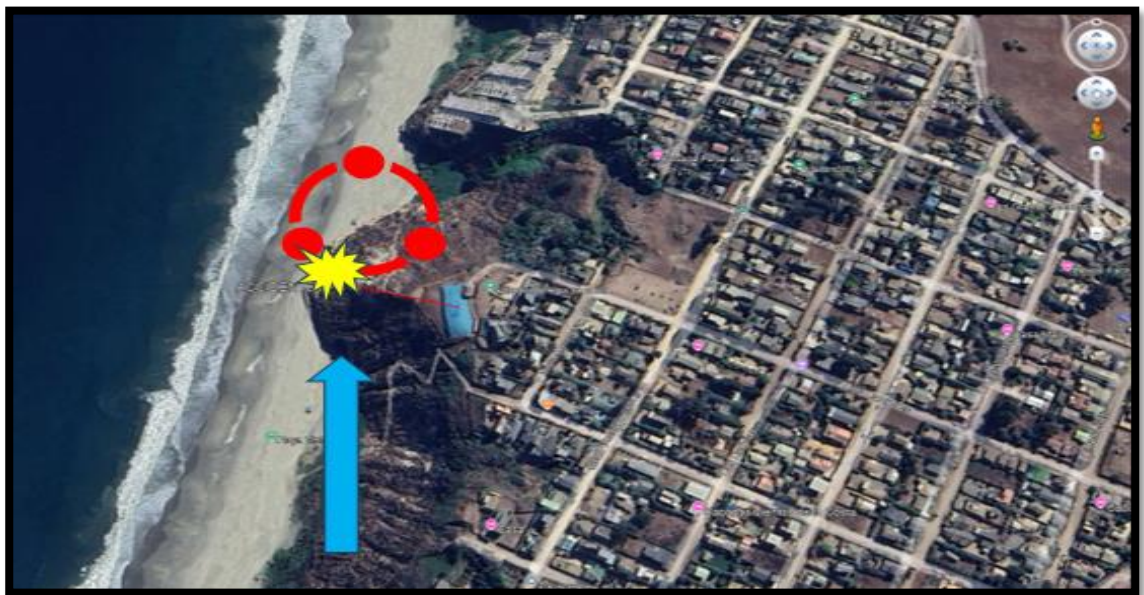
Según lo informado por testigos y pilotos de la zona, que estaban volando a la hora del suceso, pudieron observar que se formó un vórtice estacionario al Noroeste de la zona de aterrizaje. (imagenN°1).

**Imagen N°1:** Color azul dirección del viento Sur, color amarillo lugar del accidente y color rojo vórtice estacionario.

En cuanto al suceso propiamente tal, el piloto de UL relató que cuando estaba realizando el vuelo de regreso, había decidido prolongar su vuelo más al Norte de la zona de aterrizaje, producto de la nueva condición del viento (Sur), el cual fue el responsable de la formación de un vórtice estacionario, que afectó al piloto.

Durante la realización de un giro para regresar a la zona de aterrizaje, por parte del piloto de UL, ingresó en forma inadvertida en un vórtice estacionario, lo que le produjo que descendiera, perdiendo el control del vuelo, hasta hacerlos colisionar con sus extremidades inferiores, contra la ladera de un borde costero (saliente rocosa) al pasajero y a él.

Pérdida de control en vuelo, por ingreso inadvertido en un vórtice estacionario, lo que provocó un contacto con el terreno y lesiones a los ocupantes.

Fiscalizar que los Centros de Vuelo, Escuelas de Vuelo y operadores de UL, tengan establecidos procedimientos de vuelos y sus respectivas restricciones de operación, especialmente cuando realicen en zonas con posibles formaciones de vórtices estacionarios.

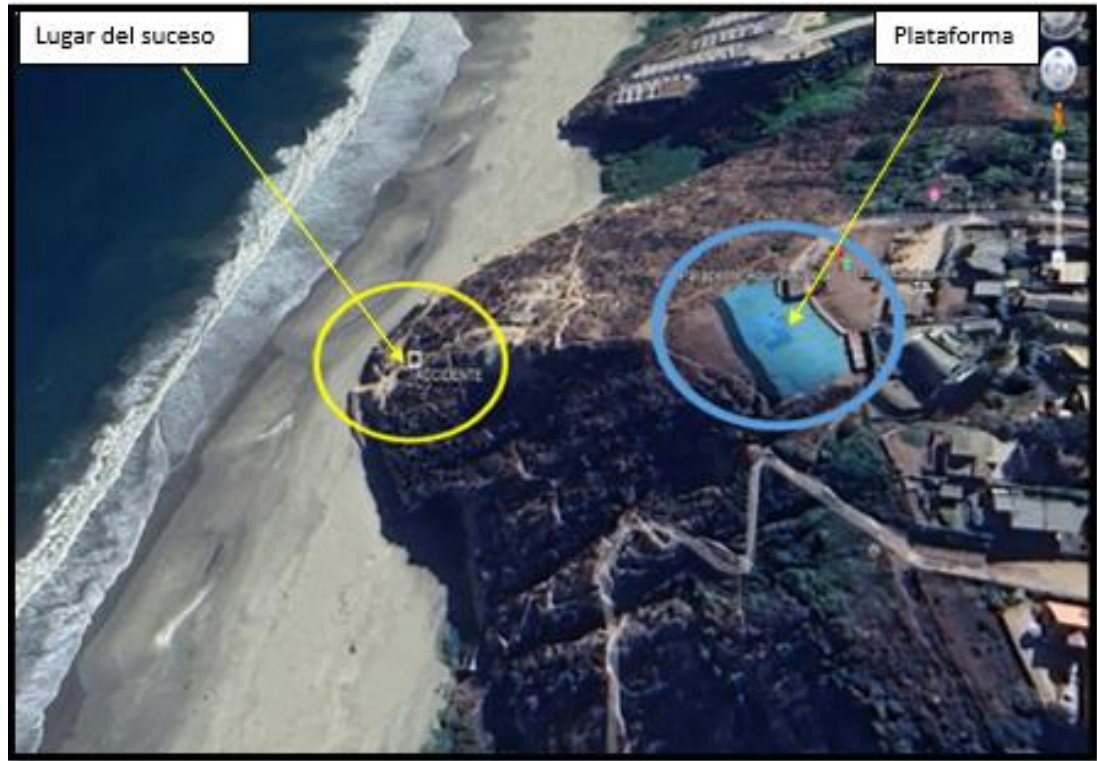
El lugar del suceso se encuentra ubicado en el sector de Maitencillo, en las coordenadas 32° 40' 30" S y 71° 26' 33" W, su ubicación está a 114 metros al Oeste del lugar de

despegue, con una elevación de 50 m (165 ft) y correspondía a una saliente de una ladera del borde costero, el cual tenía una pendiente de 45° aproximadamente y se encontraba con presencia de arbustos. **(Imagen N°2).**

**Imagen N°2:** Lugar del suceso y plataforma (despegue y/o aterrizaje)

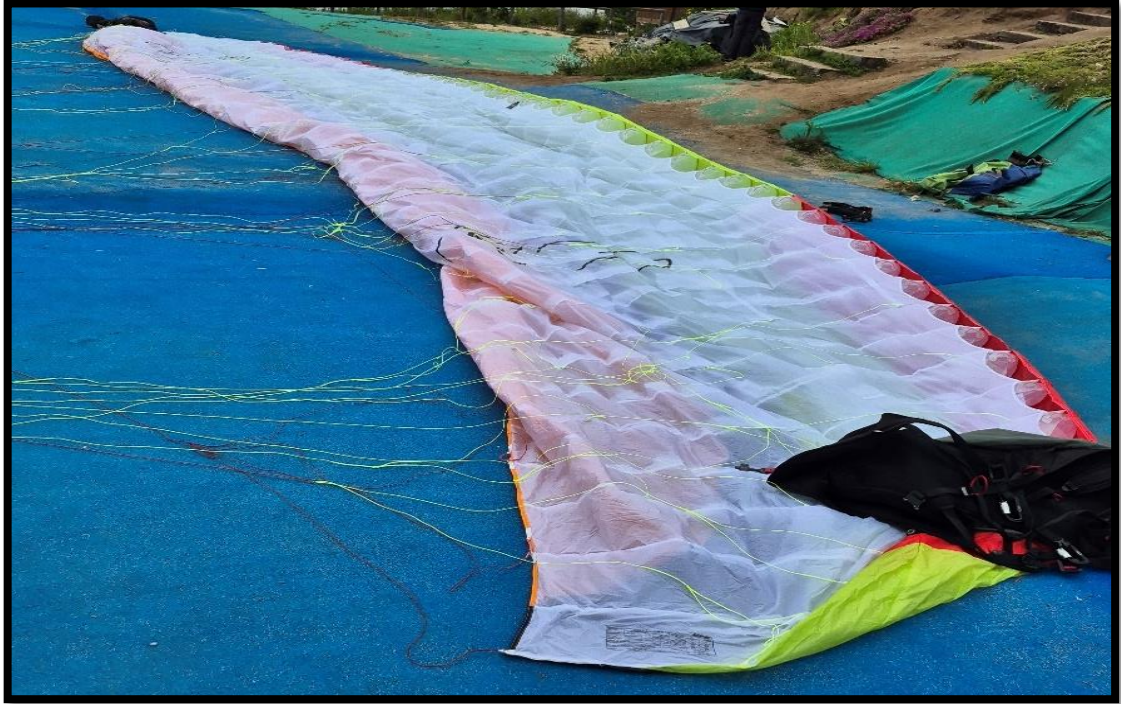
La vela de la aeronave era nueva, fabricada por UP PARAGLIDERS, modelo K2 4, y se inspeccionó extendiéndola sobre la superficie de despegue, no encontrando evidencia de cortes o rasgaduras. Se efectuó el inflado, quedando completamente desplegada no habiendo observaciones **(Fotografía N°1).**

**Fotografía N°1:** Vista de la vela.

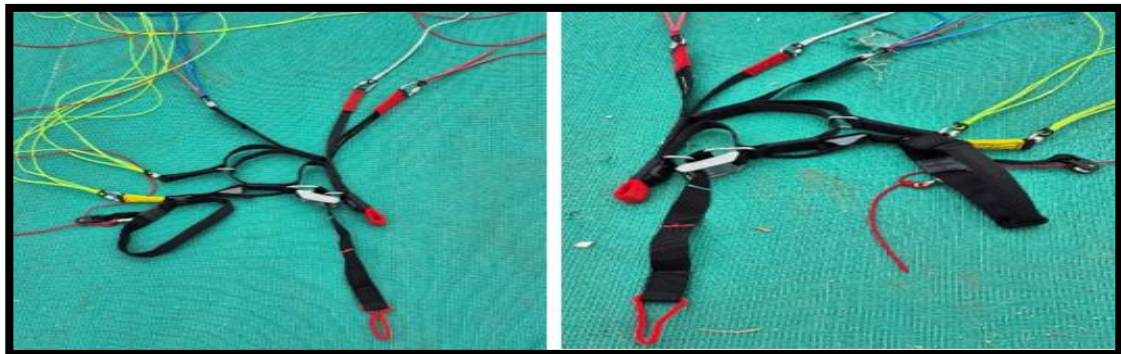
Las líneas o suspenes estaban bien afianzados a la vela y a los sistemas de control, sin evidencia de daños.

Los suspenes<sup>3</sup> y sistemas de control estaban sin observaciones (**Fotografías N°2**).

**Fotografía N°2:** Vista de los sistemas de control.

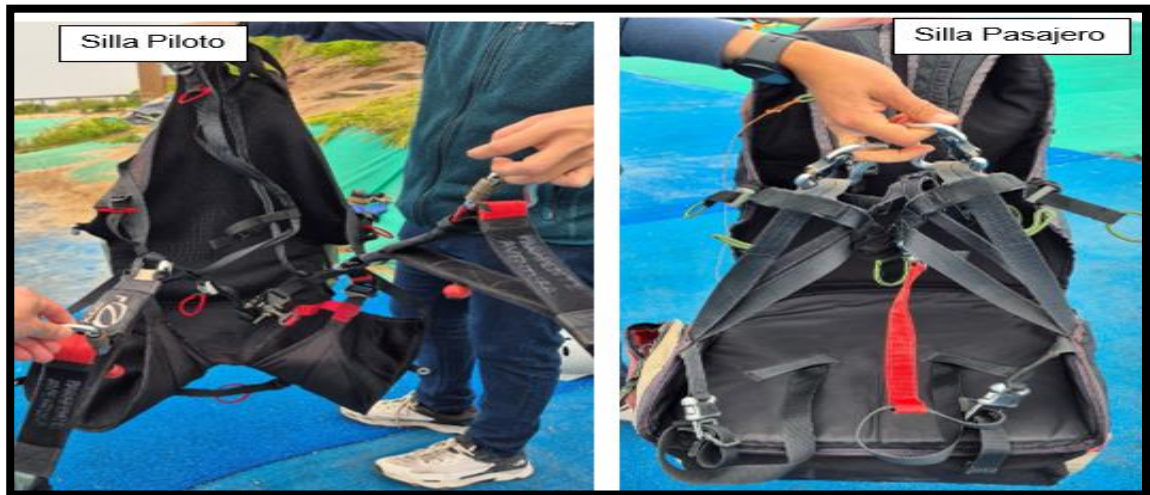
La silla del piloto fabricada por OZONE modelo OXIGEN y la del pasajero fabricada por SUP AIR modelo MINI MAX PASSENGER, ambas en buen estado, además contaban con arnés de hombros y cinturón, los que aseguraban sin observaciones (**Fotografía N°3**).

**Fotografía N°3:** Sillas de piloto y pasajero
