**INFORME PRELIMINAR 12 MESES DEL SUCESO DE AVIACIÓN N° 2072-24**

**09 de septiembre de 2024**

**Lugar** : Aeródromo "Guardiamarina Zañartu" (SCGZ), Puerto Williams, Región de Magallanes y de la Antártica Chilena.

**Aeronave** : Avión Bombardier DHC-8-402.

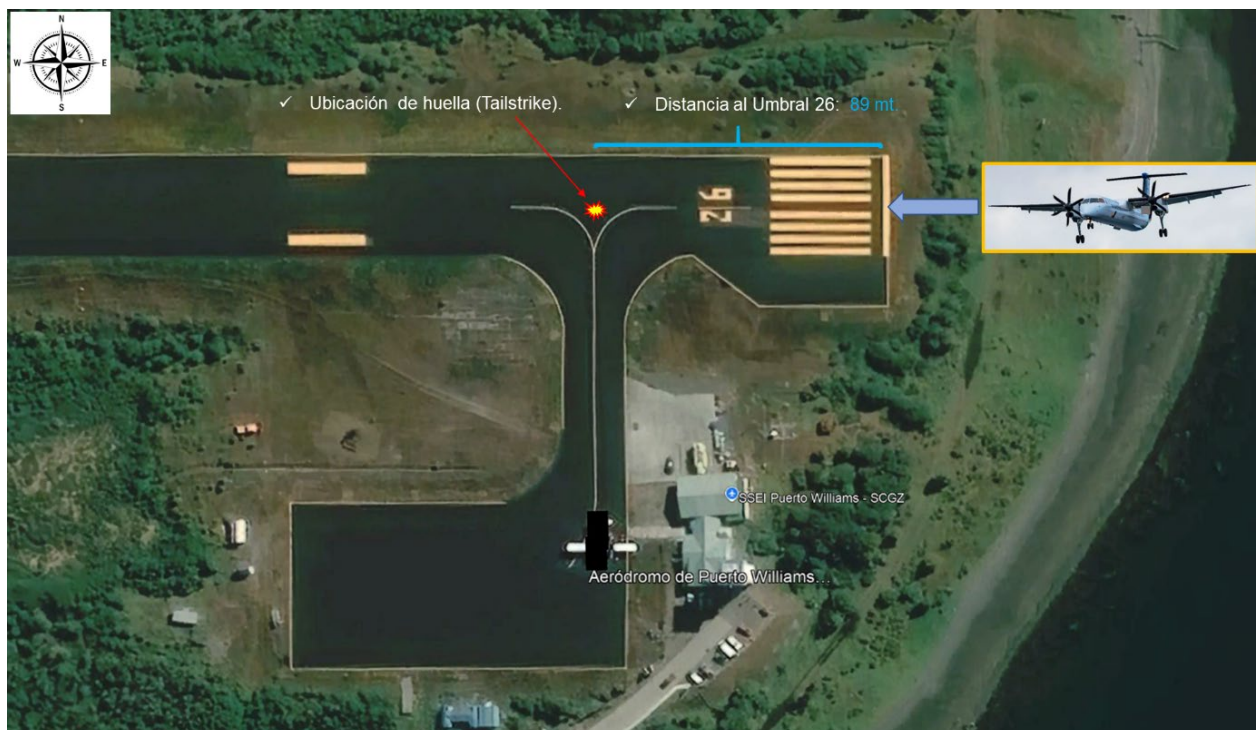
En cuanto al sitio del suceso, éste se encontraba en la pista 26 del Aeródromo “Guardiamarina Zañartu” (SCGZ), en las coordenadas geográficas 54°55'52" S. y 67°37'00" O., con una elevación de 49 Ft (15 MSNM), distante a 89 m del inicio del umbral de la pista 26 (Imagen N°1).

**Imagen N° 1:** Vista de la zona del Tail strike de la aeronave (marca amarilla).

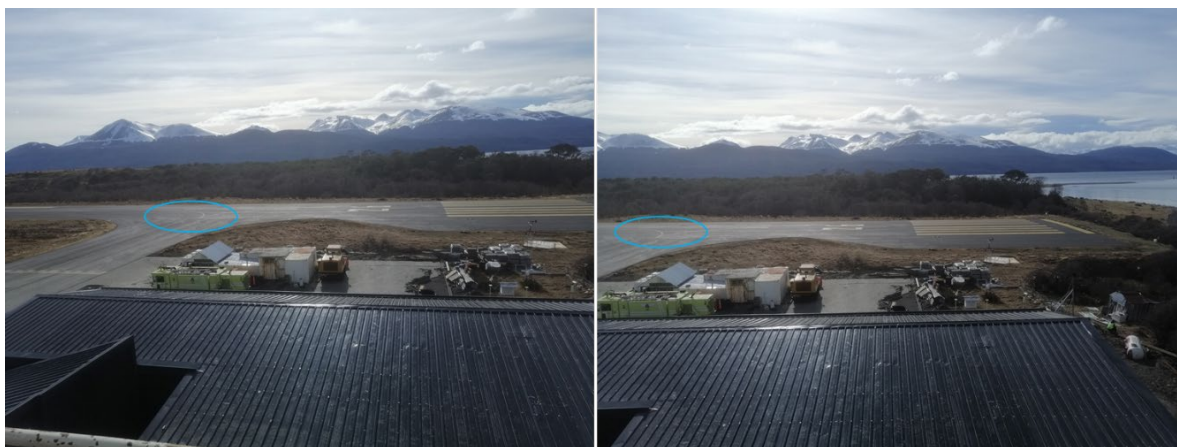
La inspección en el sitio del suceso permitió establecer que, durante su aterrizaje, en la pista 26 del Aeródromo “Guardiamarina Zañartu” (SCGZ), la parte inferior de la cola del fuselaje de la aeronave impactó contra la superficie de la pista, frente a la intersección de calle de acceso a plataforma civil (Fotografías N° 2 y 3).

**Fotografías N°2 y 3:** Vista, desde la Torre de Control, del lugar del Tail strike (círculo celeste) y su ubicación con respecto al inicio del umbral 26.

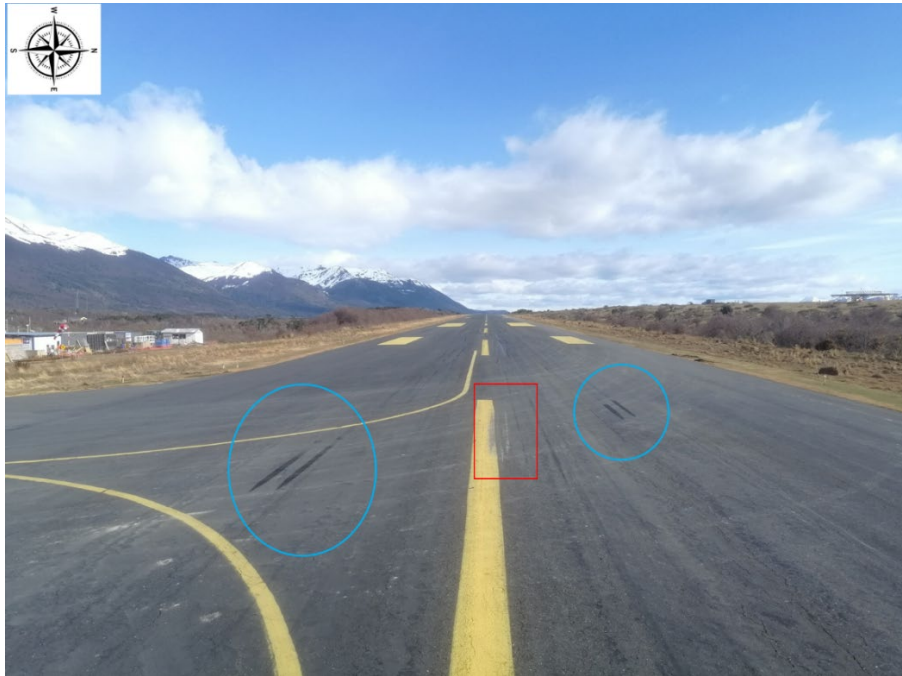
Se evidenció que, la cola de la aeronave hizo contacto con la superficie de la pista, a 89 m del inicio del umbral de la pista, en donde se pudieron observar las siguientes huellas del tren de aterrizaje y del Tail strike (Fotografías N° 4, 5 y 6):

**Fotografía N°4:** Vista de las huellas del tren de aterrizaje (círculos celestes) y del tail strike (cuadro rojo).

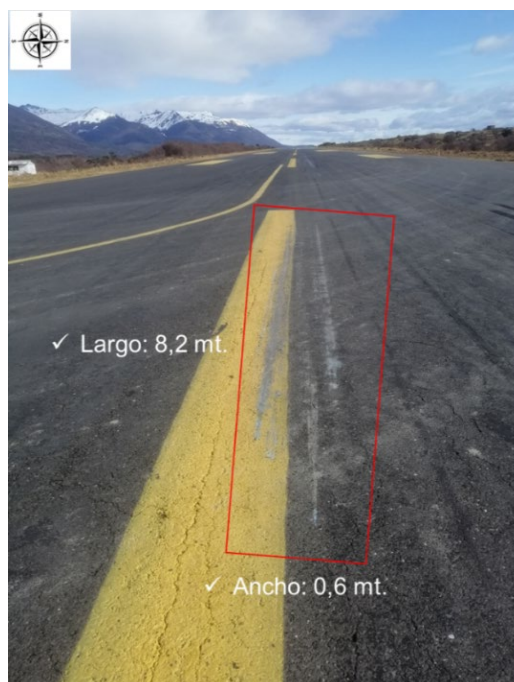
**Fotografía N°5:** Vista de la marca del Tail strike en la superficie de la pista (cuadro rojo).

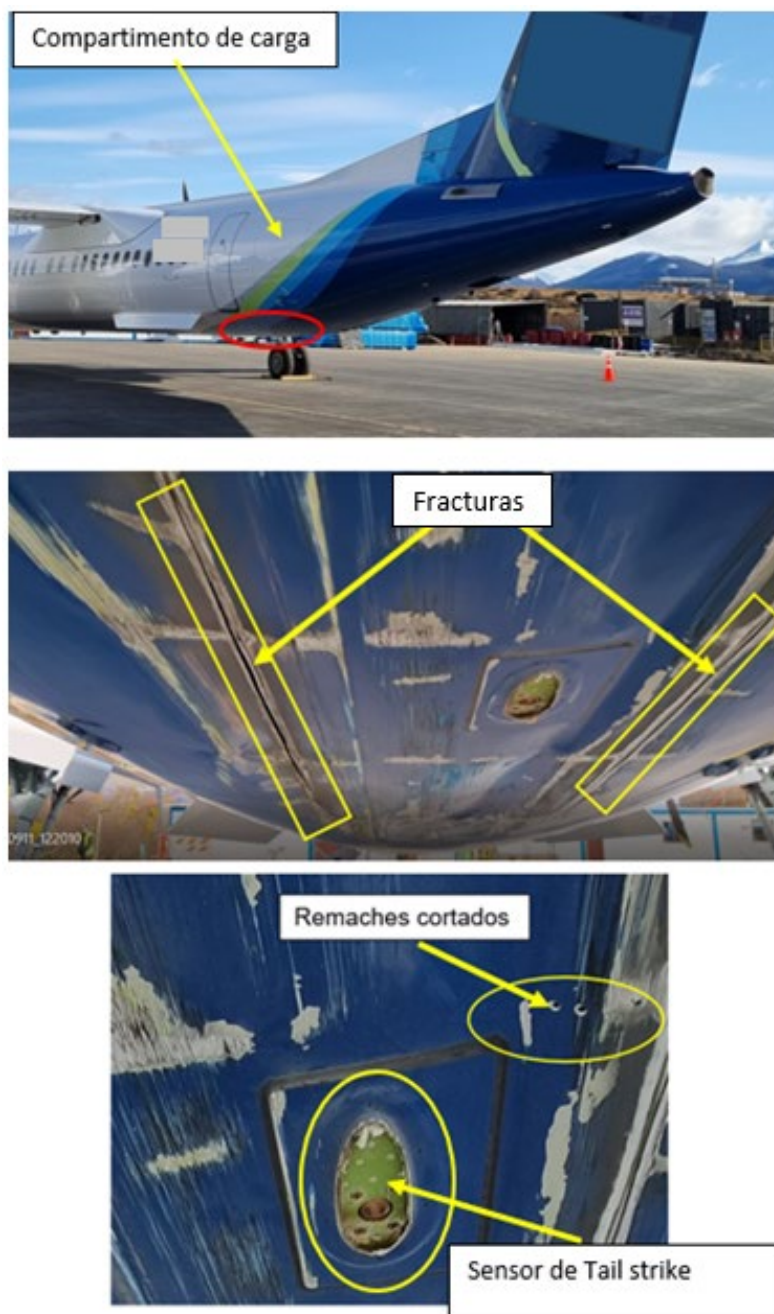
Recubrimiento de la zona inferior central del fuselaje bajo la sección de carga con desgaste, deformación, fracturas y remaches cortados.

La aeronave fue inspeccionada visualmente en forma exterior incluyendo alas, estabilizador horizontal y vertical, superficies de control de vuelo y fuselaje, encontrando sólo daño en el recubrimiento de la sección de cola.

Bajo el compartimento de carga, se pudieron observar fracturas, deformaciones y remaches cortados.

El sensor de Tail strike resultó destruido, atribuible al impacto y arrastre de la aeronave, durante su último aterrizaje (Fotografías N° 7, 8 y 9).

**Fotografías N° 7, 8 y 9:** Vista de la sección de cola (círculo rojo) con daños por impacto y arrastre (marcas amarillas).

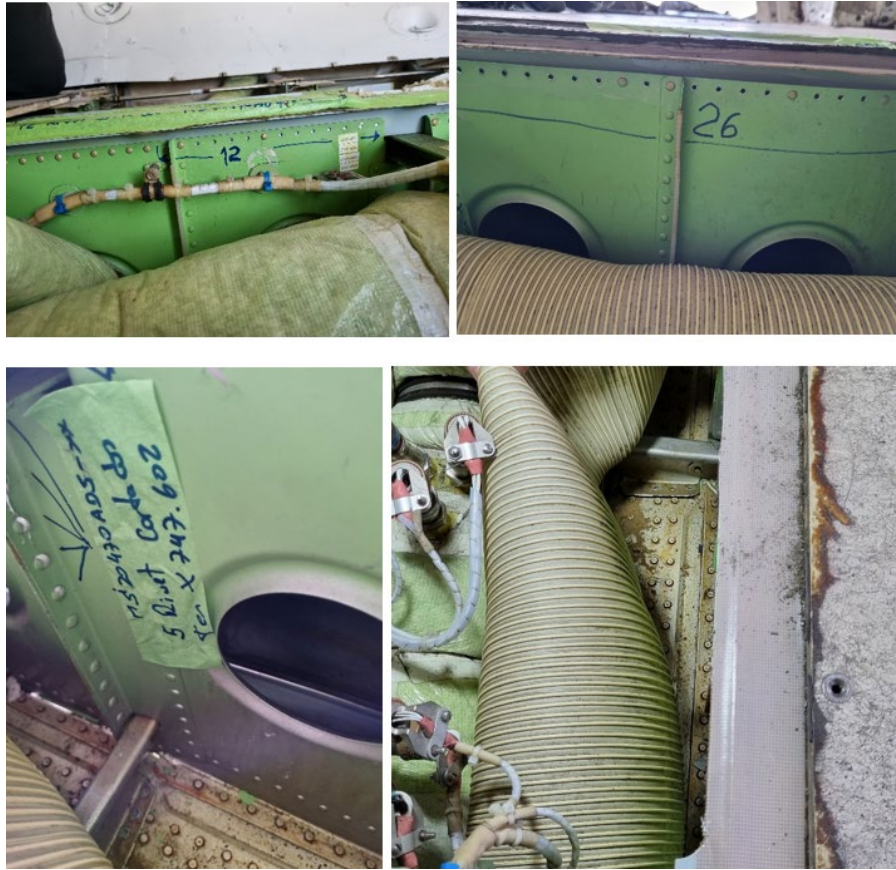
Interior del fuselaje bajo el piso de la sección de carga, con largueros y cuadernas con remaches cortados, deformación y fracturas.

Se accedió a las secciones 1 y 2 del compartimento de carga, a las que se le había retirado el piso permitiendo observar la estructura interior observando remaches cortados, fracturas y deformaciones (Fotografías N° 10, 11, 12 y 13).

**Fotografías N° 10, 11, 12 y 13:** Vista de la estructura interior bajo el piso del compartimento de carga.
