**INFORME PRELIMINAR 12 MESES DEL SUCESO DE AVIACIÓN N° 2082-24**

**13 de diciembre de 2024**

| <b>Aeronave</b> | : Aeronave experimental, modelo Christen Eagle. |

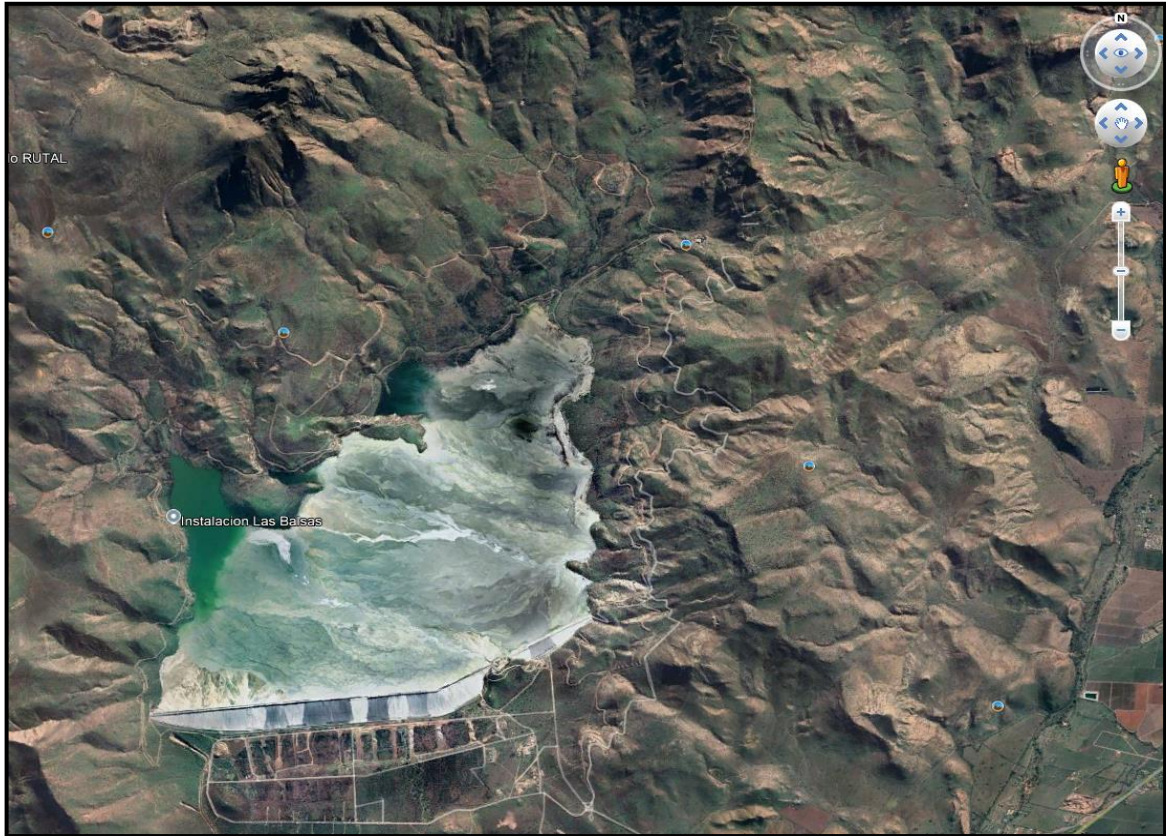
**Imagen N° 1:** Embalse Huechún.

El sitio del suceso corresponde al Embalse de Huechún, perteneciente a la comuna de Tiltil, Región Metropolitana, en las coordenadas geográficas: Lat. 33° 02' 31,39"S. y Long. 70° 47' 50,14" W. El contenido del embalse era agua y material de relave, conforme a la imagen N°1.
