**DIRECCIÓN GENERAL DE AERONÁUTICA CIVIL  
DEPARTAMENTO PREVENCIÓN DE ACCIDENTES**

**INFORME PRELIMINAR 12 MESES DEL SUCESO DE AVIACIÓN N°2092-25**

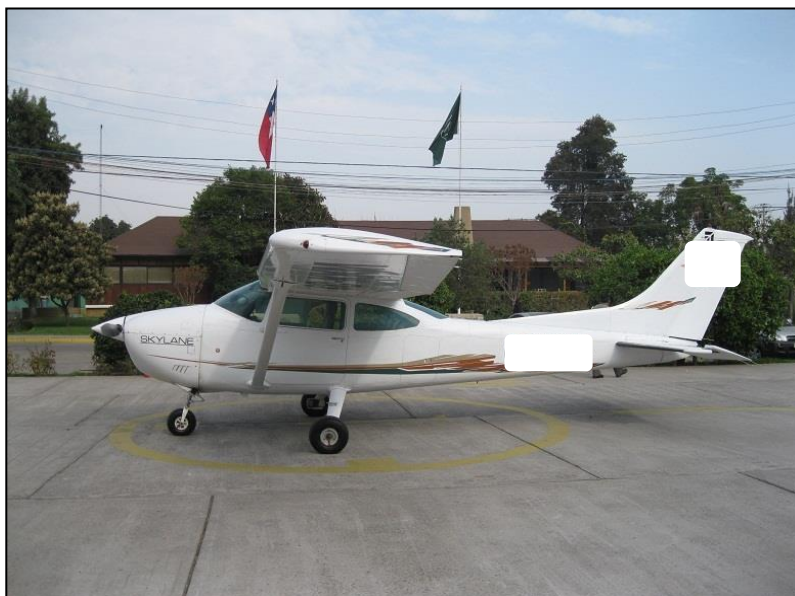
A consecuencia del suceso la aeronave resultó con daños mayores.

**Fotografía: Cessna 182Q del suceso.**

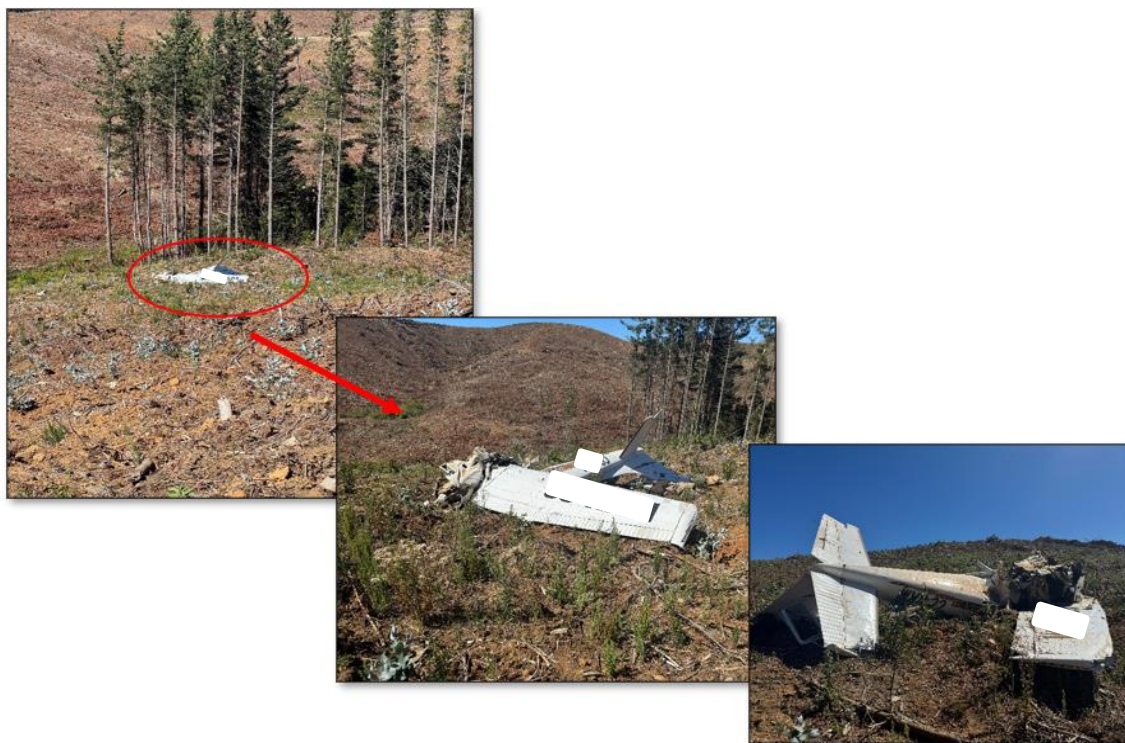
- Se verificó la integridad del avión en el lugar de suceso, no faltando partes de este.
- Al momento de la inspección del avión, se identificaron todas las partes de control de vuelo.
- No se encontró evidencia de que el avión impactará con otros elementos antes del suceso.
- La dispersión de los restos se encontraba en la trayectoria del aterrizaje de emergencia.
- Se pudo observar que la aeronave impactó contra una pequeña loma en primera instancia, para posteriormente terminar volcada hacia el costado izquierdo.

**Imagen N° 2:** Aeronave en el lugar del suceso.

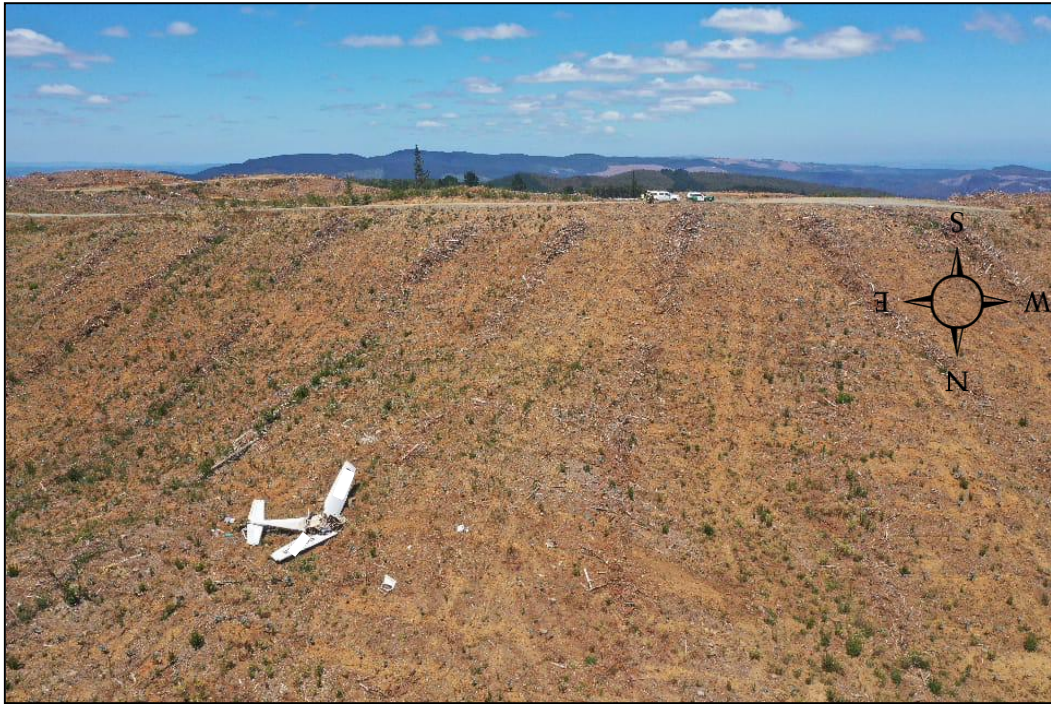
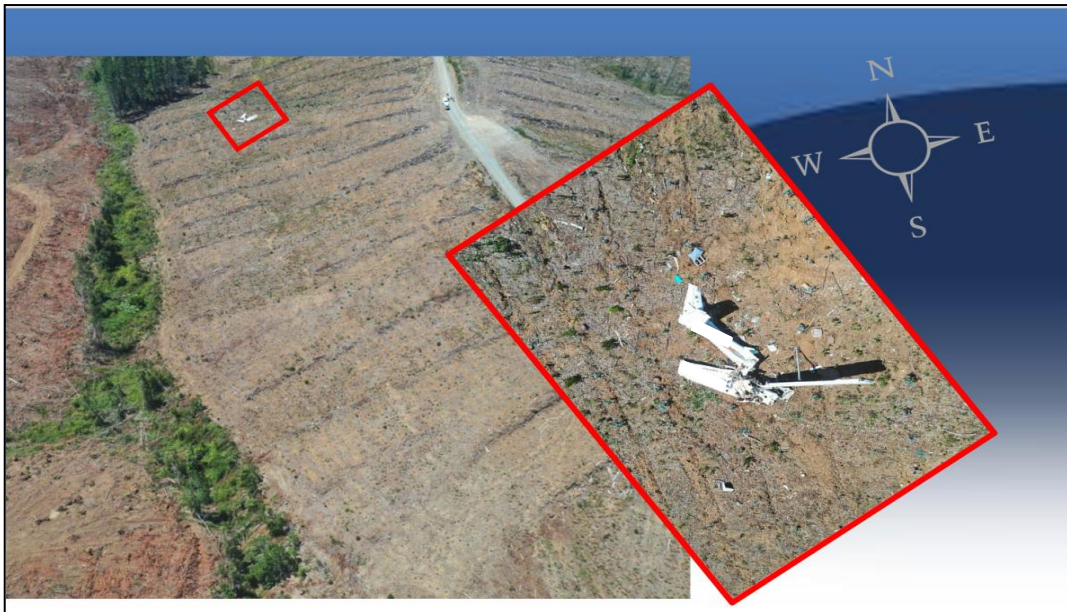
**Imágenes N° 3 y 4:** Aeronave en el lugar del suceso.
