**INFORME PRELIMINAR 48 MESES DEL SUCESO DE AVIACIÓN N° 1971-22**

**07 de Enero del 2026**

Lugar : Aeródromo "General Bernardo O'Higgins (SCCH).

Aeronave : Avión Piper PA-28-181.

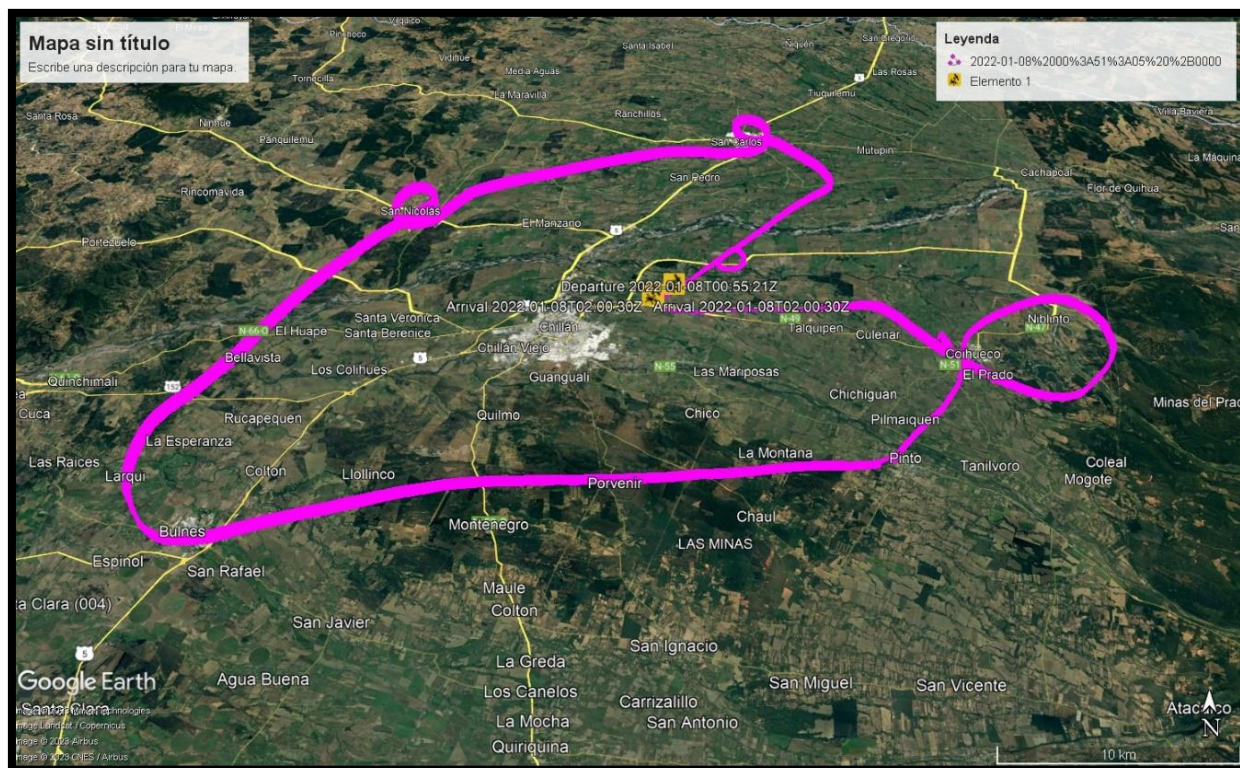
El piloto de la aeronave, durante el vuelo del suceso, portaba una Tablet con la aplicación Air Navigator Pro, donde quedó registrado el vuelo (Imágenes N°01, 02 y 03).

**Imagen 01:** Registro del vuelo realizado.

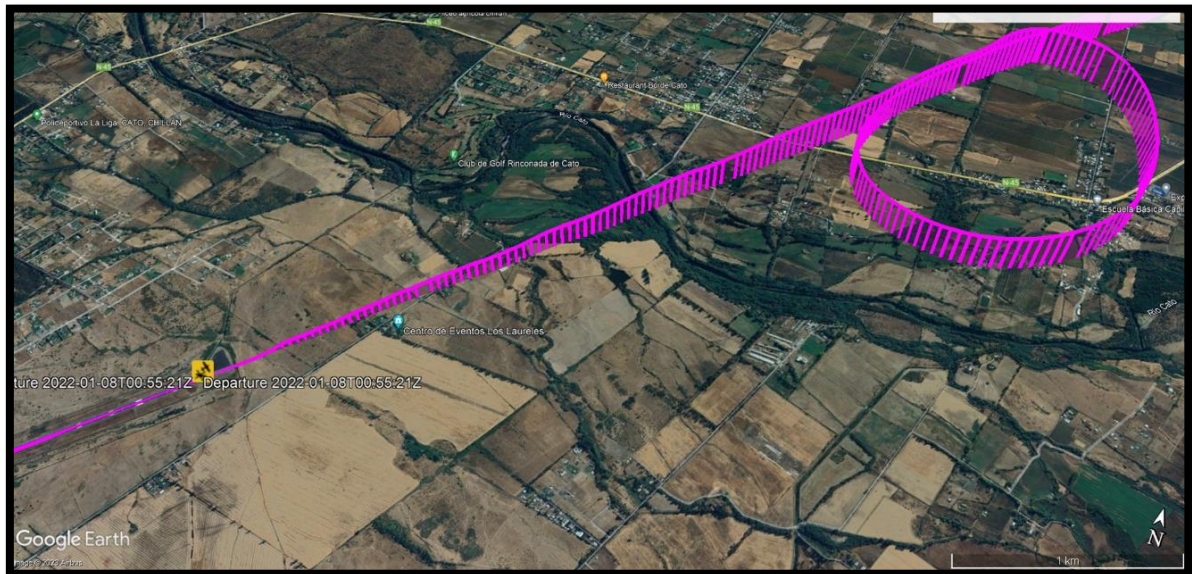
**Imagen 02:** Registro del viraje en 360° y su aproximación a pista 22.

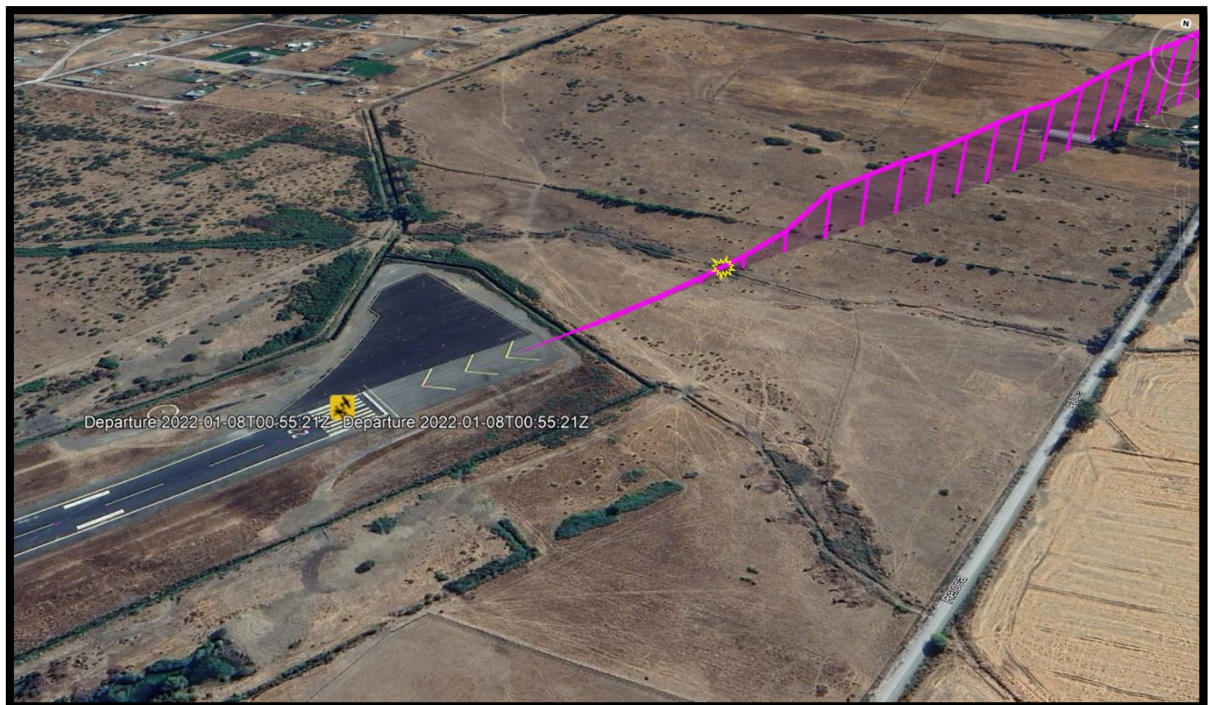
**Imagen 03:** Ampliación del registro de la aproximación a pista 22, del aumento de la razón de descenso y lugar del impacto (Marca amarilla).

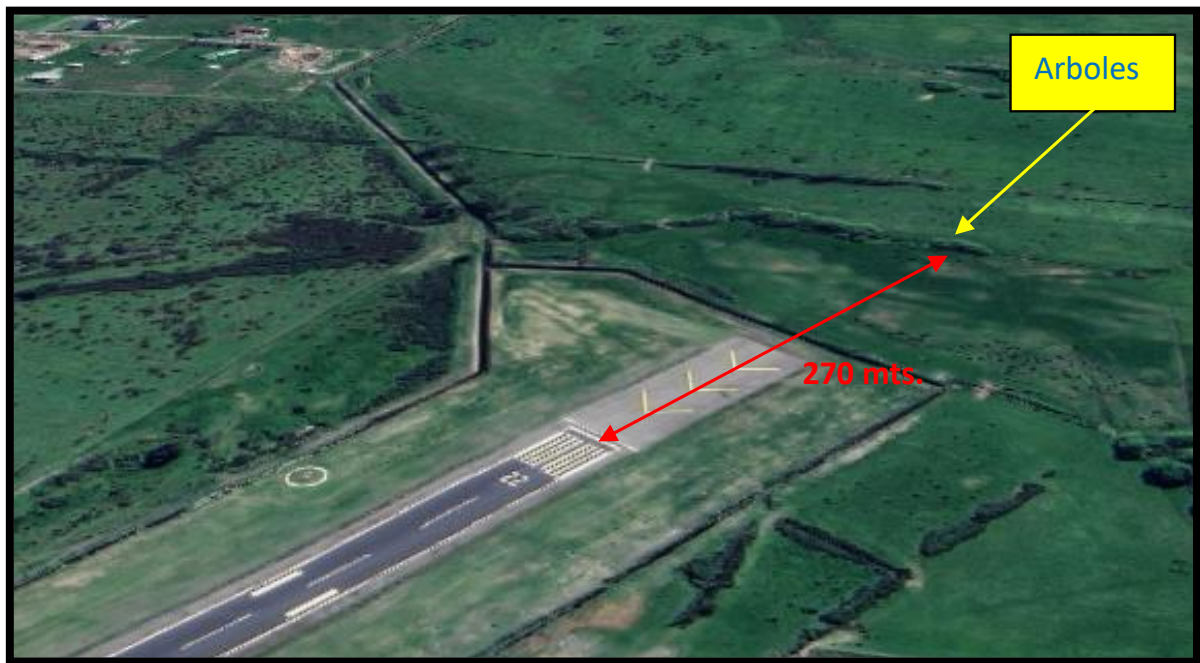
La aeronave impactó contra la copa de un árbol, el cual se encontraba ubicado a 270 metros al Norte del umbral 22 del Aeródromo de Chillán (Imagen N° 4), desprendiendo ramas y hojas que quedaron en el lugar y en el área del motor de la aeronave.

**Imagen N° 4:** Ubicación del sitio del suceso (círculo amarillo) y su distancia con respecto al inicio de umbral 22 (flecha roja).

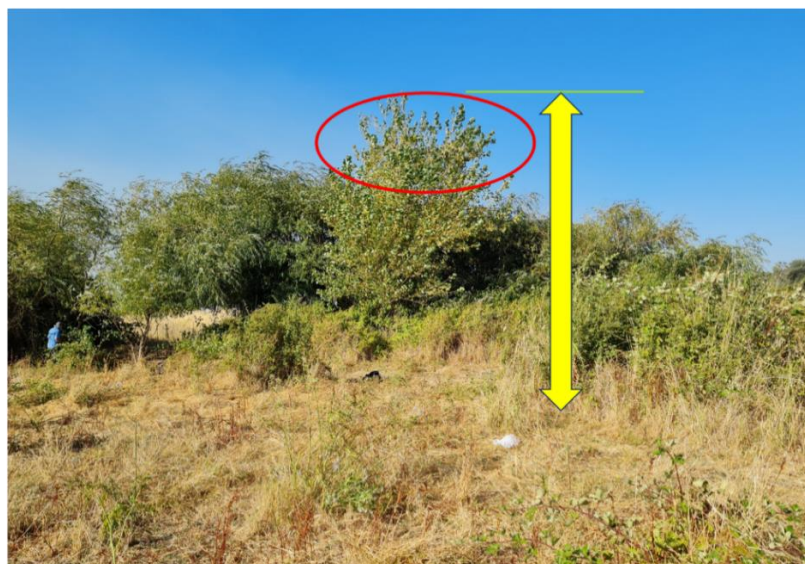
La inspección en el sitio del suceso permitió identificar la copa del árbol impactado durante la aproximación final, antes del aterrizaje (Fotografías N°2), el cual tenía una altura aproximada de 9 metros (29 pies).

**Fotografía N°2:** Vista de Norte a Sur, de los árboles impactados (círculo rojo) y su altura aproximada de 9 metros (29 pies) (flecha amarilla).

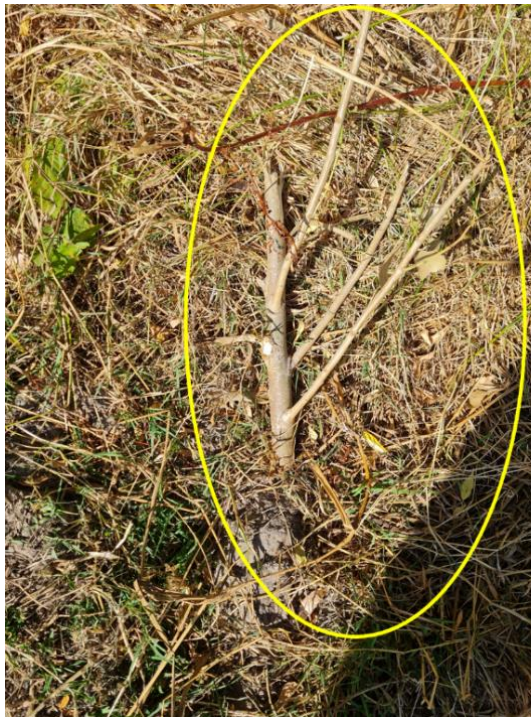
Junto a esto, se pudo evidenciar restos del árbol en el terreno (Fotografía N° 3).

**Fotografía N° 3:** Vista de una rama en el terreno, producto del impacto de la aeronave (círculo amarillo).

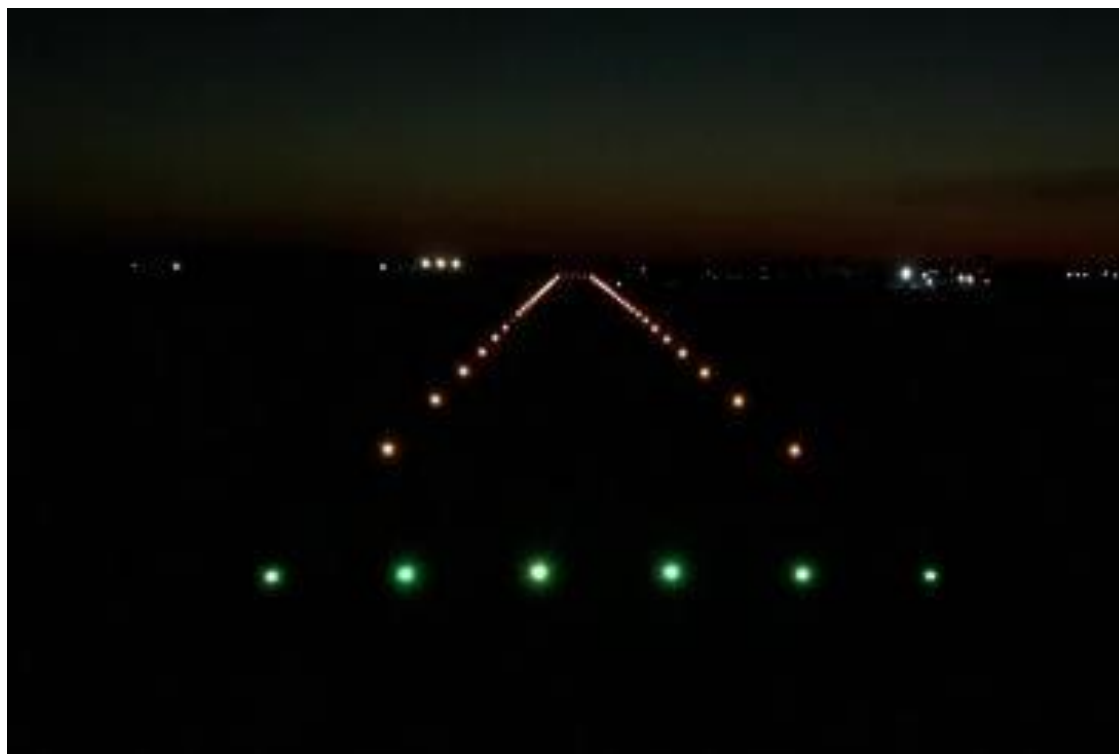
El equipo investigador concurrió al Aeródromo SCCH, después del FCCV, verificando el sistema de iluminación de la pista, encontrando que estaba operando sin observaciones (Fotografía N°4).

**Fotografía N°4:** Luces de borde de pista y de identificación de umbral de pista.

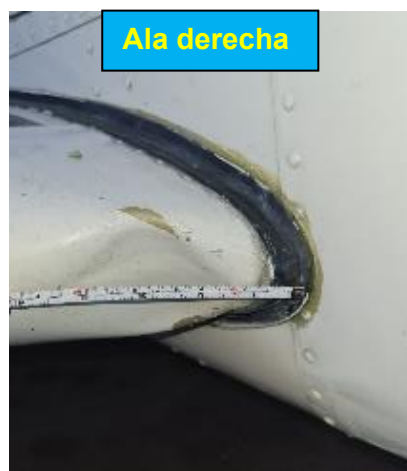
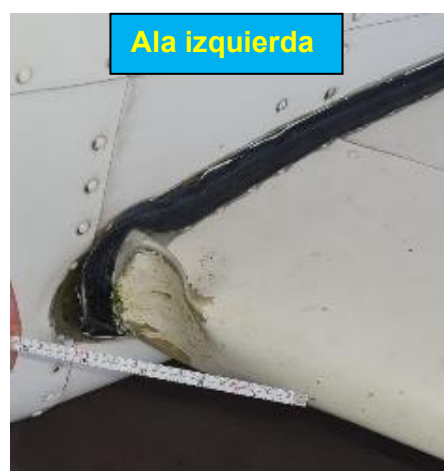
**Alas:** Borde de ataque de ambas alas con abolladuras en la zona de la raíz.

Se inspeccionó visualmente ambas alas encontrando, en el borde de ataque próximo al fuselaje, un área de deformación por golpe (Fotografías N° 6 y 7).

**Fotografías N°6 y 7:** Borde de ataque de ala derecha e izquierda.

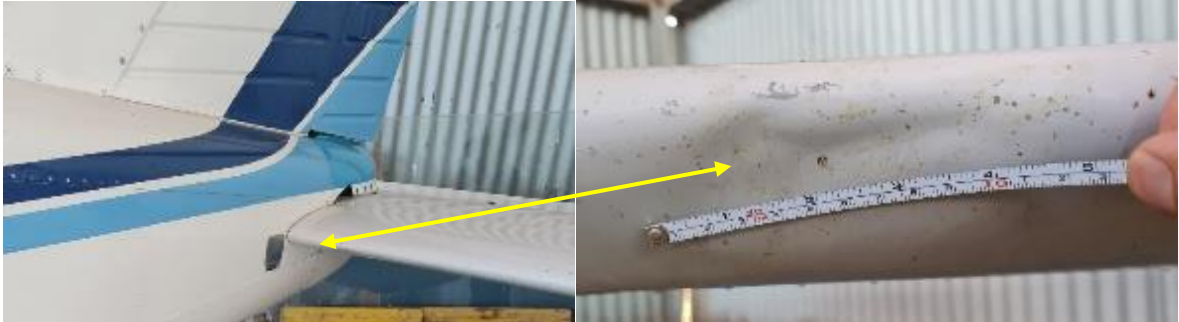
**Empenaje:** Lado izquierdo del borde de ataque y sección de piel inferior del estabilizador horizontal con abolladura.

Se inspeccionó el estabilizador horizontal, encontrando una abolladura en el borde de ataque del lado izquierdo (Fotografías N°8 y 9).

**Fotografías N° 8 y 9:** Vista del estabilizador horizontal.

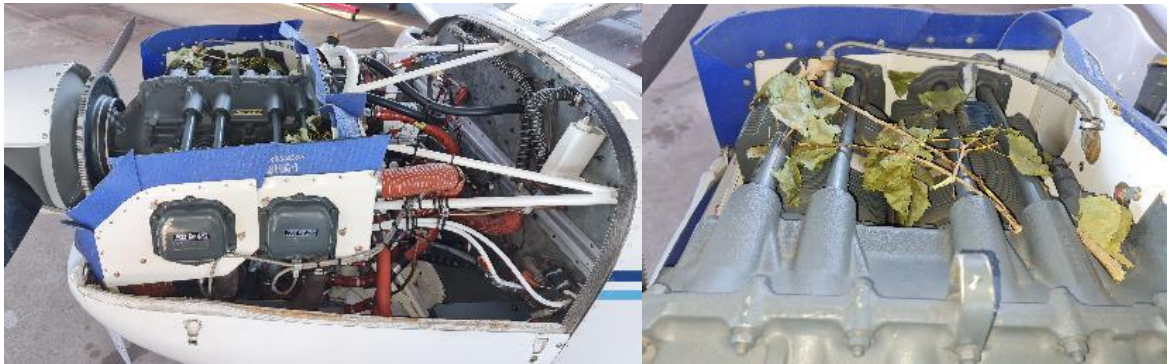
Se inspeccionó visualmente el área de motor, no encontrando evidencia de partes sueltas o dañadas y/o filtraciones de algún tipo. Sobre los cilindros se pudo observar presencia de algunas ramas y hojas de árbol (Fotografía N°10 y 11).

**Fotografías N° 10 y 11:** Vista del área de motor.

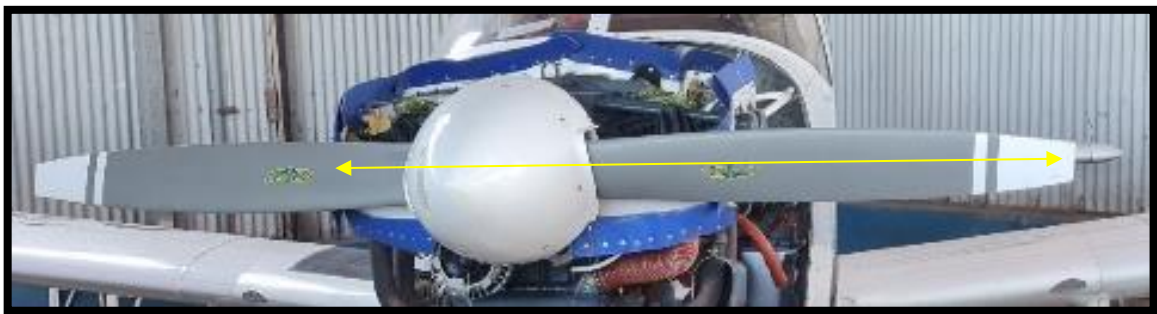
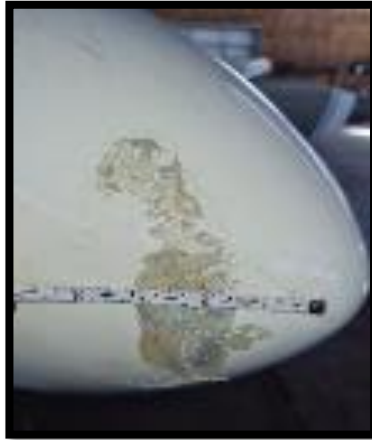
**Cono de la hélice:** Con abolladura y pérdida de pintura.

Se inspeccionó la hélice, no encontrando daños visibles en sus palas. En el cono se pudo observar abolladuras y pérdida de pintura (Fotografías N°12 y 13).

**Fotografías N°12 y 13:** Vista de la hélice y el cono.

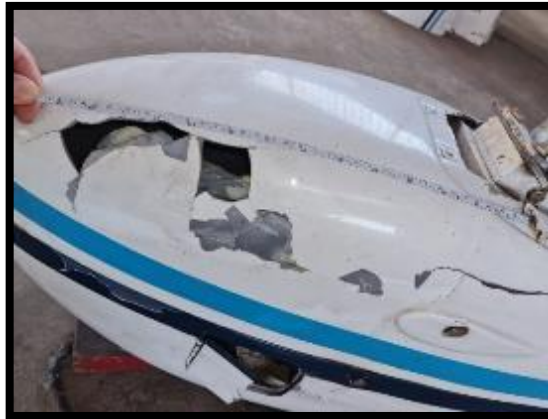
**Tren de aterrizaje:** Carenado de la rueda de nariz con fracturas y pérdida de material.

Una inspección al tren de aterrizaje permitió establecer la existencia de fracturas y pérdida de material en el carenado de la rueda de nariz (Fotografía N°14).

**Fotografía N° 14:** Vista del carenado de rueda de nariz.
