**DIRECCIÓN GENERAL DE AERONÁUTICA CIVIL
DEPARTAMENTO PREVENCIÓN DE ACCIDENTES**

INFORME PRELIMINAR 24 MESES DEL SUCESO DE AVIACIÓN N° 2042-23

Lugar : Pista 19 del Aeródromo Los Cedros (SCED), Región del Maule.

Aeronave : Avión Piper, PA-18.

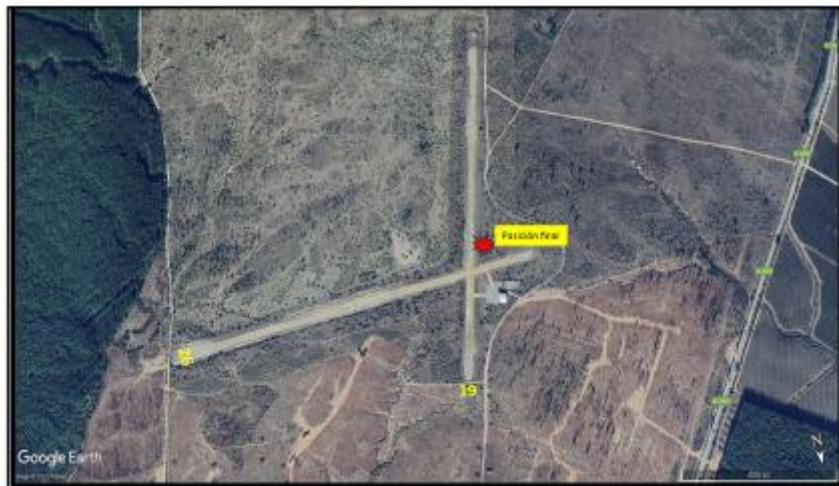
Imagen N°3: Posición Final de la Aeronave

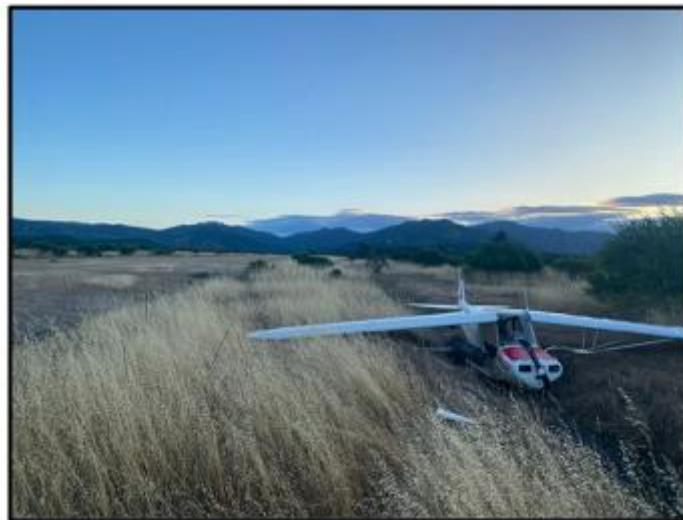
La aeronave quedó detenida a 18 metros a la derecha fuera de la pista 19, en dirección 010° Norte (rumbo inverso a la dirección de aterrizaje).

Imagen N°4: Posición final de la aeronave en el sitio del suceso

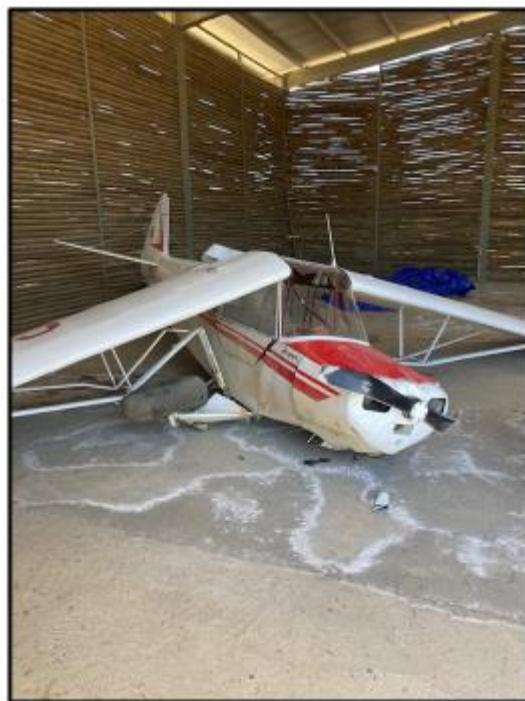
Imagen N°5: Inspección de daños en la aeronave

El recubrimiento inferior del fuselaje detrás del mamparo cortafuego, estaba deformado.

Los montantes que unen las alas al fuselaje se encontraban deformados, lo que provocó que ambas alas estuvieran caídas.

El larguero del ala izquierda se encontraba deformado, en la zona de unión con el montante.

La hélice presentaba daños por deformación hacia atrás, fracturas en las puntas de ambas palas y desgastes en la zona del borde de ataque.

El parabrisas estaba fracturado.

Ambas piernas del tren de aterrizaje principal estaban colapsadas.
