**DIRECCIÓN GENERAL DE AERONÁUTICA CIVIL
DEPARTAMENTO PREVENCIÓN DE ACCIDENTES**

INFORME PRELIMINAR DE 30 DÍAS DEL ACCIDENTE DE AVIACIÓN N° 2117-25

Aeronave : Avión Cessna 172S.

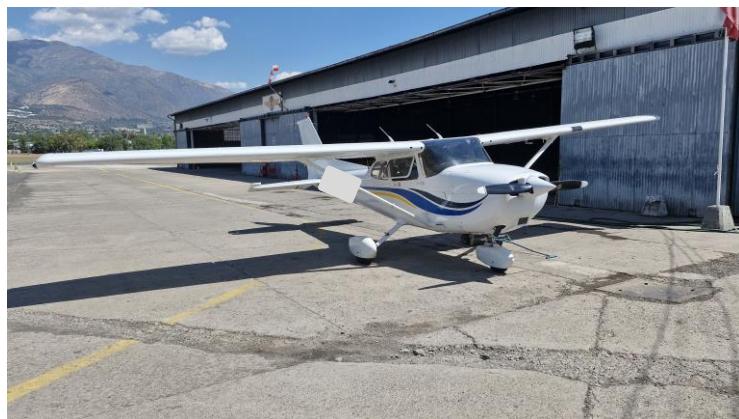
La aeronave fue retirada del lugar, con la finalidad de habilitar la pista para otras operaciones, siendo remolcada hasta los hangares del aeródromo.

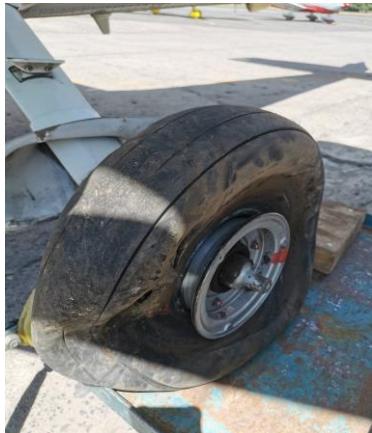
1. Neumático del tren principal izquierdo fuera de su masa.

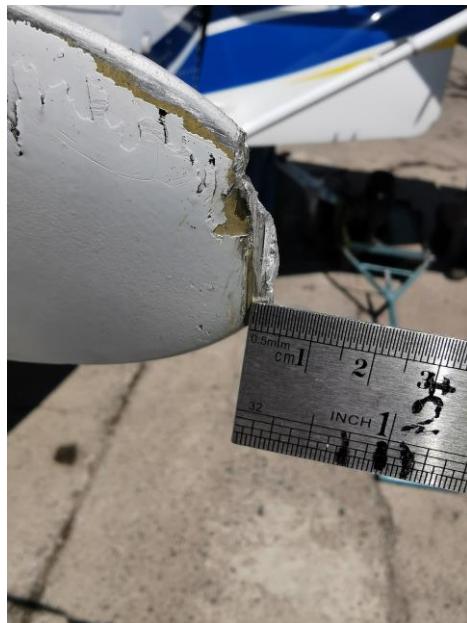
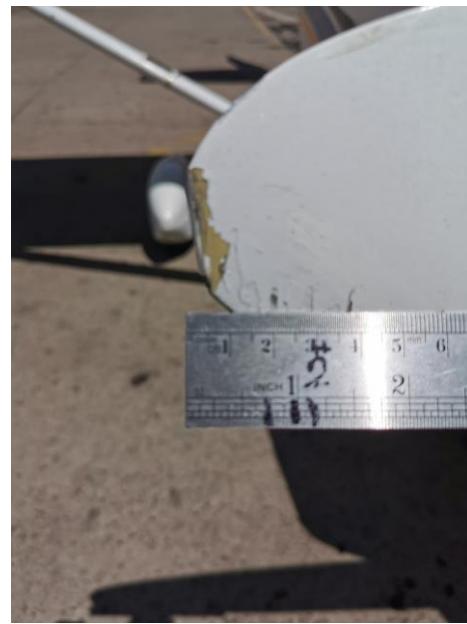
2. Puntas de ambas palas de la hélice con desgaste producto del impacto con la superficie de la pista.

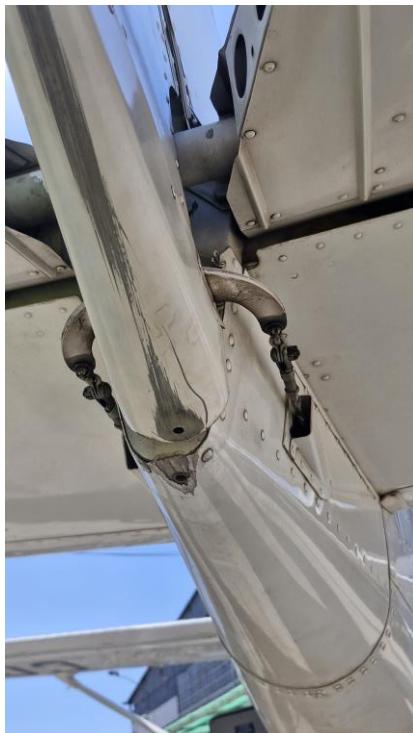
3. Daños en el fuselaje bajo los estabilizadores horizontales.
