DIRECCIÓN GENERAL DE AERONÁUTICA CIVIL
DEPARTAMENTO PREVENCIÓN DE ACCIDENTES

INFORME PRELIMINAR DE 30 DÍAS ACCIDENTE DE AVIACIÓN N° 2111-25

Aeronave : Helicóptero, Eurocopter AS 350 B3.

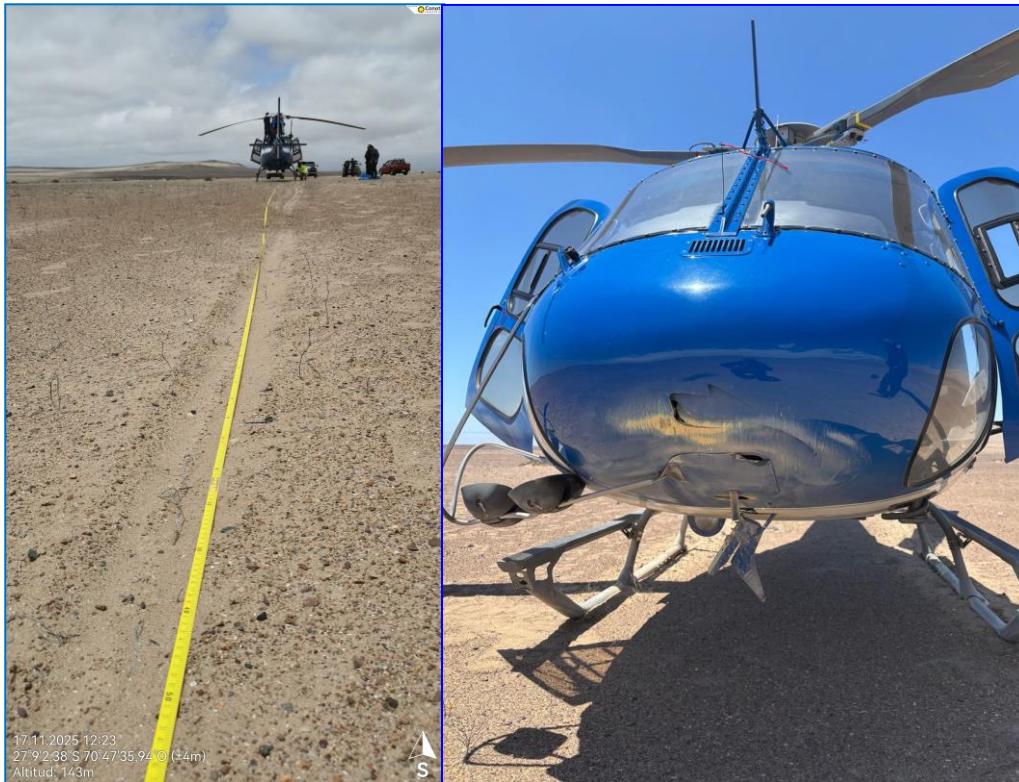
Deformación en la parte delantera de ambos skid.

El conjunto de canopy, presentó diversas fracturas y deformaciones estructurales y superficiales.

Corta cables inferior, desprendido de su base.

Sistema de soporte de espejos inferiores, deformado.

Vista de las huellas de los patines durante el aterrizaje con carrera y daños en la estructura delantera.
